# HORNOS HALLADOS EN EL CAMPAMENTO ROMANO DE CIDADELA (SOBRADO DOS MONXES, A CORUÑA) \*

EDUARDO RAMIL GONZÁLEZ \*\*, JOSÉ MANUEL COSTA GARCÍA \*\*\* y  
JOSÉ MANUEL CAAMAÑO GESTO \*\*\*

**Resumen:** Las excavaciones que, de manera ininterrumpida, se desarrollaron entre los años 2006 y 2010 nos han permitido conocer algo mejor el ordenamiento del antiguo campamento romano de Cidadela. Tres áreas han sido objeto de especiales atenciones durante las mismas: las edificaciones más occidentales de los *latera praetorii*, una nueva construcción frente a éstas al sur de la *uia principalis* y la muralla perimetral en su sector noroeste. En este último espacio se documentaron durante la campaña de 2009 los restos de una estructura que identificamos como un horno. La ampliación de la excavación durante el año 2010 trajo consigo el descubrimiento de un nuevo ejemplar que fue completamente exhumado entonces. Debido tanto a su localización —en el *inteuallum*— como al carácter militar del yacimiento ambos han sido interpretados como hornos de pan.

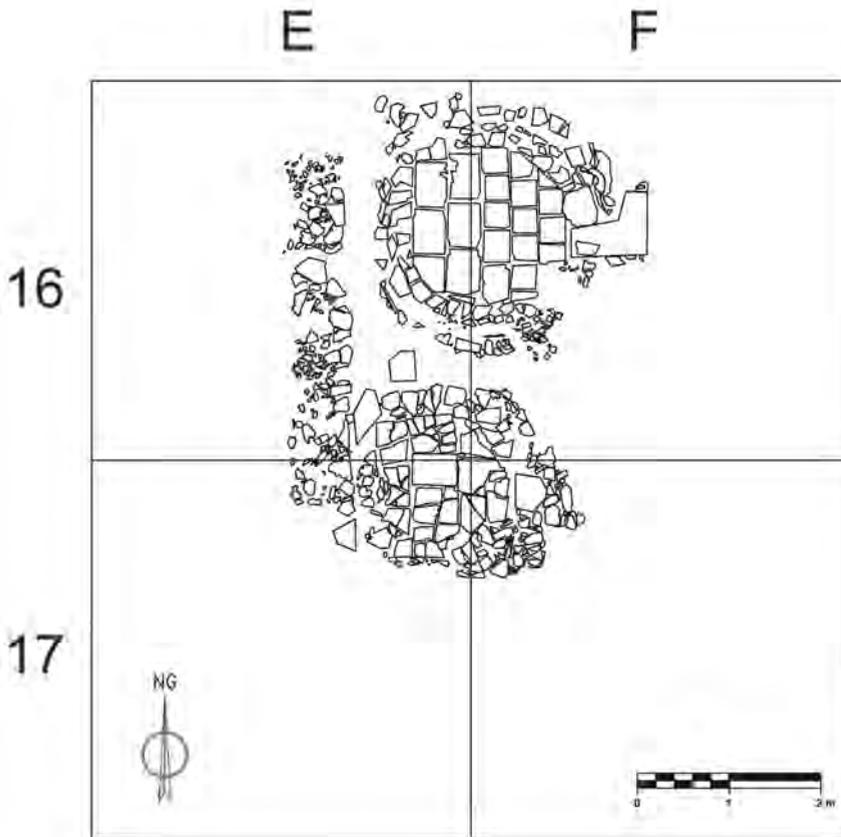
Fig. 3. Los hornos: planimetría.

Es en el nivel 3, identificado como la fase de ocupación de época romana, donde nos encontramos el mayor número de unidades estratigráficas detectadas durante la intervención. Junto con abundante tierra de color rojizo, un notable derrumbe de material pétreo y latericio (UE 4) parece pertenecer al derrumbe de las bóvedas de las ya mencionadas estructuras (UEs 5 y 7). Rodeándolas y aun cubriéndolas parcialmente, otra capa de tierra rojiza (UE 6) se extiende uniformemente por todo el sector excavado. Bajo ella, en el espacio entre los cuerpos de los hornos se encuentra una capa de tierra arcillosa de alta compactación con presencia de abundantes materiales latericios (UE 8). Por el contrario, en el resto del sector nos hallamos con un depósito de tierra de color marrón muy arcillosa y con abundante piedra (UE 9). Parecen corresponderse ambas con deposiciones posteriores al abandono campamental pero previas al definitivo desmoronamiento de la estructura interna de los hornos. Es posible, por tanto, que guarden relación con el revoque arcilloso que hacia el exterior protegería las paredes de los hornos.

Aunque hallado en un peor estado de conservación, el horno 2 se ha podido documentar con bastante exactitud (Figs. 3 y 6). Muestra una composición estructural idéntica a la de su coetáneo norteño pero los restos de su bóveda evidencian un diámetro menor con respecto a aquel (1,5 m en su sección interior N-S y 1,38 en la E-W). Entre una y tres hiladas de un mampuesto mixto de piedra y *tegula* ligada con una argamasa arcillosa de color amarillo rojizo se conservaban en el momento de su exhumación, permitiéndonos fijar la anchura del muro de arranque de la bóveda en 37 cm. El suelo del horno, formado por *tegulae* rectangulares (48 x 36,5 cm en su mayoría, si bien algunas laterales alcanzan los 49 x 43 cm), se encuentra hundida en su parte central al ceder los materiales que lo sostenían. La base, construida en tres hiladas de irregular mampostería aglutinadas por una argamasa amarillenta, alcanza una altura de entre 30 y 45 cm. Todo parece indicar que este elemento iría recubierto por una arcilla rojiza que actuaría con una triple función profiláctica, refractante y estética. Sólo la piedra de la boca del horno quedaría a la vista. Ésta se compone por un rectángulo de piedra de 88,5 cm de ancho y 44,5 de fondo recuperándose asimismo dos sillares rectangulares que podrían haber conformado las jambas de esta entrada<sup>4</sup> o bien haber servido como bloques para el asiento de cualquier elemento relacionado con la cocción.

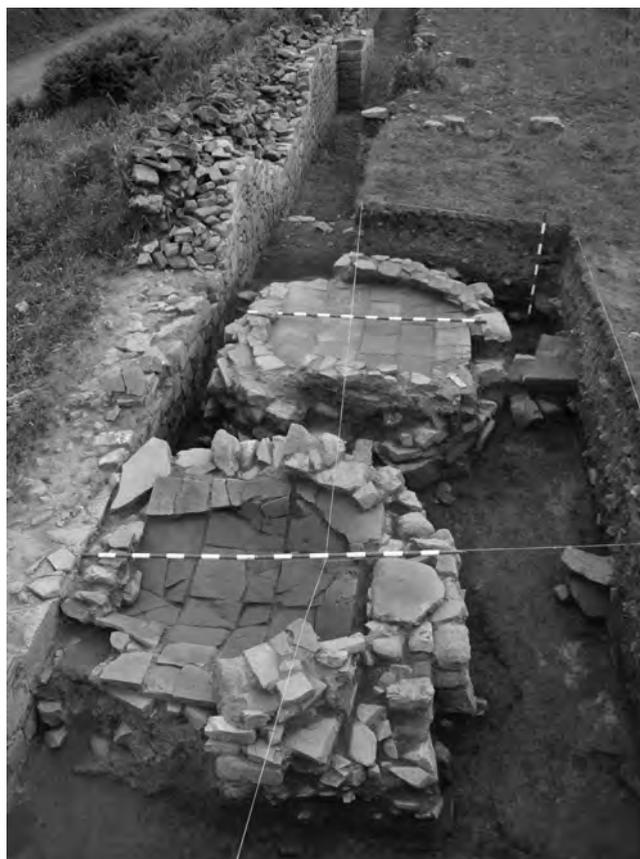
Fig. 4. Los hornos en relación con el lienzo oeste en su mitad septentrional.

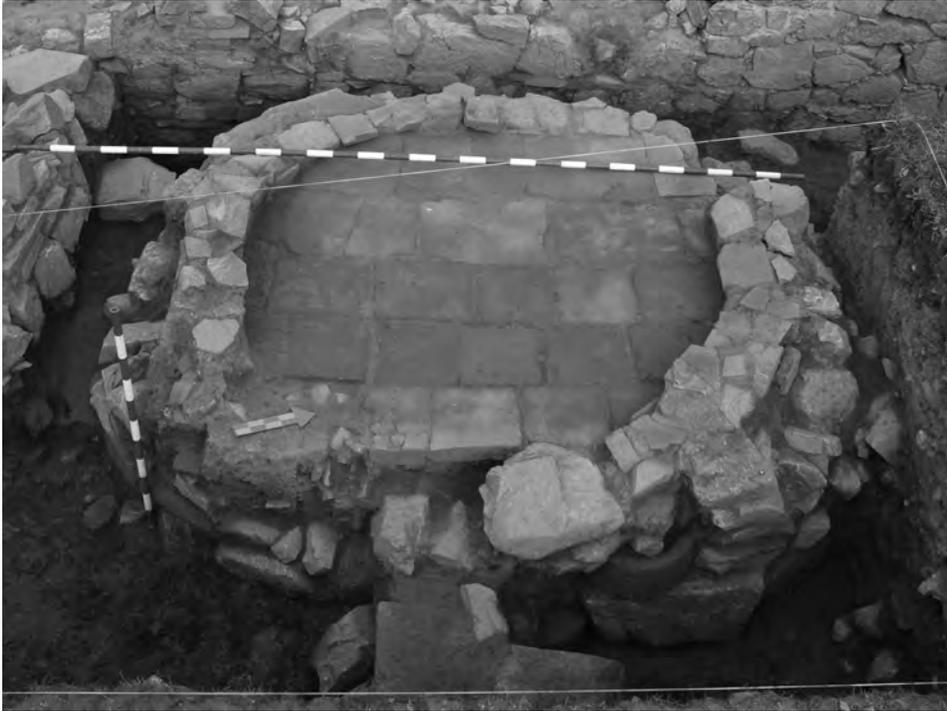
Fig. 5. Horno norte o nº 1. Apréciase el detalle del molino reutilizado.

Por lo que a las estructuras se refiere, fueron numeradas por el estricto orden de su hallazgo, de modo que conocemos como horno 1 aquél situado más al norte y comenzado a excavar en 2009 (Figs. 3 y 5). Éste se distancia apenas 12 cm de la cara interna de la muralla, aunque si la compacta capa de arcilla rojiza que durante la excavación detectamos conectando ambos elementos formaba parte del planteamiento original de época romana esta separación nunca llegó a ser efectiva. Estructuralmente hablando el ejemplar se compone de bóveda, suelo y base. Del primero de estos elementos apenas sí se conservaba su arranque en el momento de ser exhumado, manifestando un diámetro interior N-S de 1,77 m y E-W de 1,70. Piedras de mediano tamaño y algunos materiales latericios formaban el esqueleto

de una cubierta compactada por la presencia de abundantes arcillas rojizas de procedencia local. Sólo unas tres o cuatro hiladas se conservaban de su cara interna; la exterior, aunque documentada, la hallamos completamente reventada. El suelo —que no parrilla— se realizó mediante la colocación de ladrillos y *tegulae* con las pestañas boca abajo<sup>3</sup> hasta formar un pavimento perfectamente allanado y nivelado. Los primeros, elementos cuadrangulares de 28 cm de lado, forman tres hileras en la mitad orientada; Las segundas, rectangulares (35 x 48 cm), ocuparían a su vez el sector occidental organizándose en dos líneas. Se observa también que la *tegula* ubicada en el centro de la estructura muestra una marca en forma de X igualmente detectada en los elementos integrantes del segundo de los hornos. En

cuanto a la base, su cimentación parece arrancar del propio sustrato y estaría compuesta por piedras de gran tamaño compactadas por arcilla. Una cama de arcilla serviría de asiento a los materiales latericios del suelo. Entre los elementos empleados para la construcción de la base destacan dos piezas en granito amortizadas en este momento: un molino de mano —con un diámetro observable de unos 30 cm— y un tambor de un fuste de columna. La altura total de la base oscila entre los 82 cm que existen desde el suelo natural en la zona trasera del horno y los 63 en su parte frontal. Se manifiestan aquí los restos de una boca que habría tenido unos 66 cm de ancho y que sólo una nueva ampliación de la excavación en la cuadrícula F-16 ayudará a comprender en su contexto arqueológico.
