# Universidad de Salamanca

Máster Universitario en Estudios Avanzados en Historia del Arte

## **LOS REVOCOS DECORADOS Y ESGRAFIADOS. EL CASO DE LA CIUDAD DE SALAMANCA.**

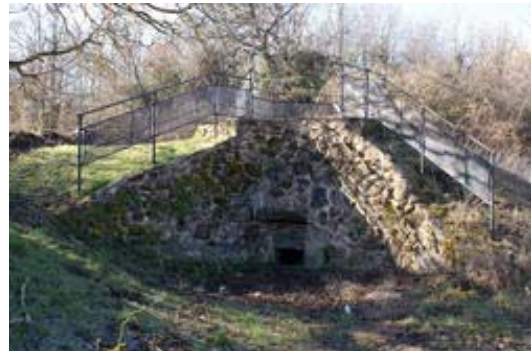
Figura 1. Linares de Riofrío. Horno de cal.

Tenemos hornos identificados en Linares de Riofrío, San Miguel de Valero y Monleón, casi todos abandonados. Se han realizado algunas fotografías (Fig. 1 a 6) en las que podemos observar sus singularidades. Se trata de construcciones junto a caminos con buen acceso y próximos a los montes que aportaban la leña.

La loma o desnivel del terreno permitía acceder a la parte baja, donde se inicia y alimenta el fuego, y a la parte alta o chimenea donde se regula la salida de humo y la tapa del horno con tierra conservando el calor. La boca inferior está realizada con piedras gruesas, jambas y dintel, para soportar el fuerte calor y el roce de la entrada de abundantes cantidades de leña. Los ancianos locales hablan de 12 a 14 carros de leña para cada horno, no obstante dependía de la calidad de la misma.

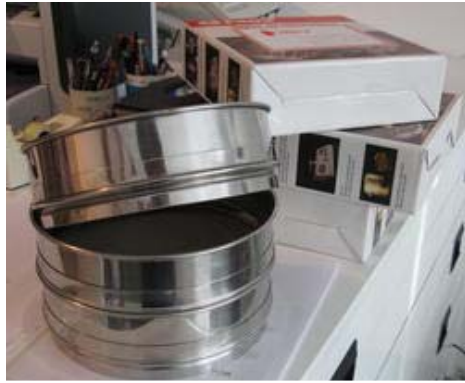
Figura 7. Tamices UNE 7050 para el ensayo.

patologías, en un trabajo de recolección de arenas empleadas en revocos en el año 1992 se seleccionaron seis tipos distintos de arenas de obra que se empleaban en ese momento. Se realizó un cribado de las seis con los tamices normalizados (Figs. 7 y 8) tomando muestras secas de un kilogramo. (Se incluye la tabla de los resultados obtenidos, donde se puede apreciar la gran variedad de arenas que suministraban

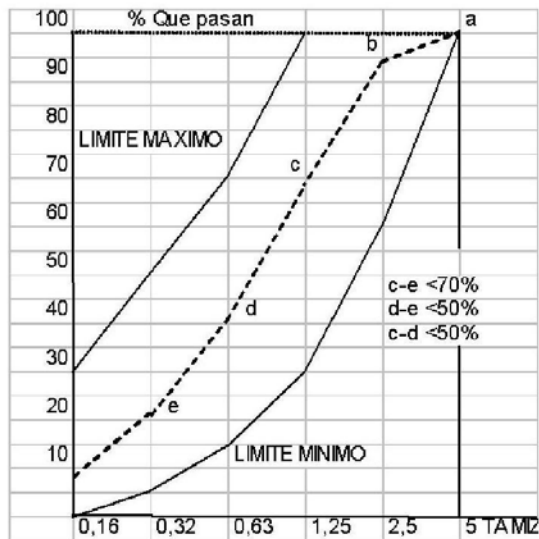
Figura 11. Gráfica con los límites máximo y mínimo permitidos de cada porción de arena y arena ideal en trazos. Condiciones exigidas por la

las arenas en la separación de una zahorra) a continuación al 2,5 mm, 1,25, 0,63 mm, 0,32 mm y 0,18 mm, y por esta última el resto. Esta norma establece unos límites máximos de

cantidad de arena que debería quedar en cada una de las cribas al pasar por ellas una muestra de arenas. Se limitaba de este modo las arenas utilizables en la construcción, descartando aquellas que no cumplieran los extremos establecidos. Otra posibilidad, muy utilizada, era la de mezclar distintas arenas para conseguir una apta para el uso deseado.

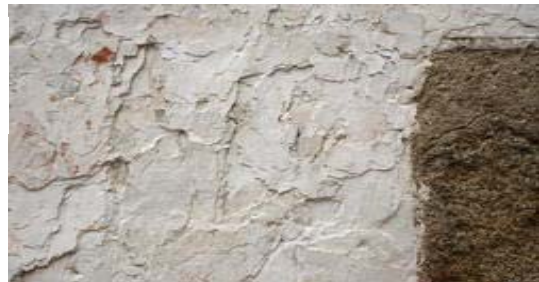
*Figura 14. Textura de encalados sucesivos en San Martín del Castañar. .*

La textura del revoco puede ser, a grandes rasgos, lisa o rugosa. La textura lisa tiene menor porosidad, por lo que su dilatación provoca una mayor tensión en la lámina. La posibilidad de rotura es directamente proporcional a la dureza y rigidez del mortero.

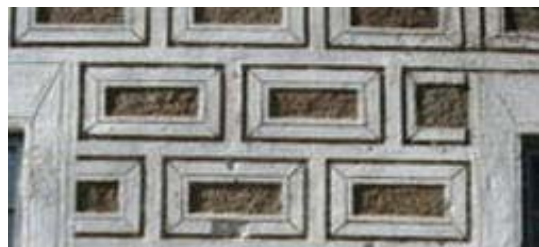
*Figura 15. La luz natural en su movimiento a lo largo del día modifica la percepción del relieve bañando de luces y sombra el plano.*

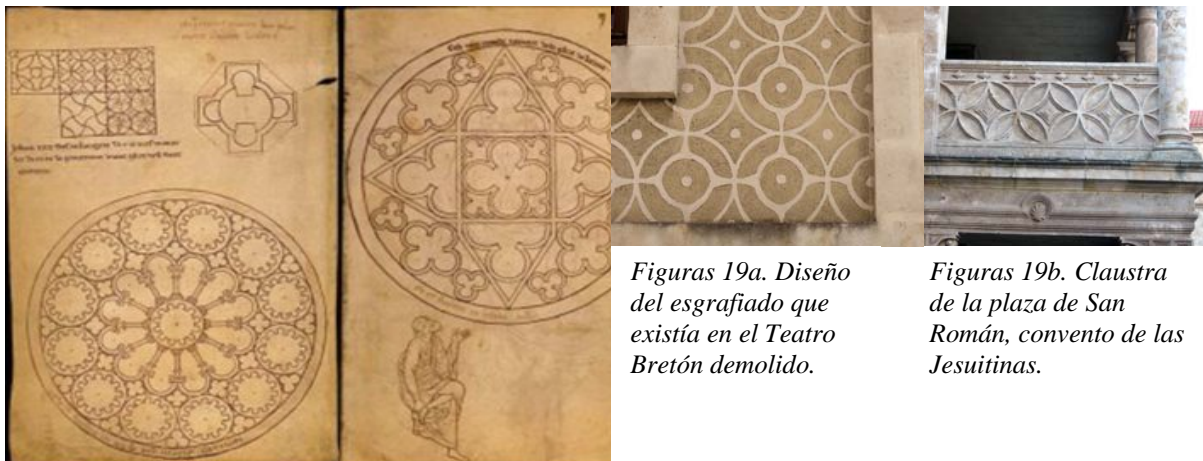
*Figuras 19a. Diseño del esgrafiado que existía en el Teatro Bretón demolido.*

*Figuras 19b. Claustro de la plaza de San Román, convento de las Jesuitinas.*

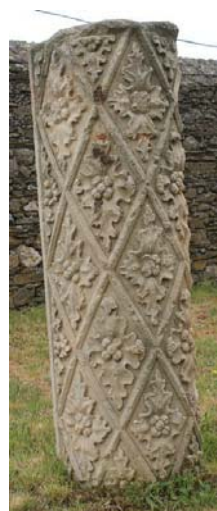
*Figura 20. Dintel del Palacio Ducal de Alba de Tormes. Siglo XVI. Renacentista. Modelo muy imitado en Salamanca en esgrafiados.*

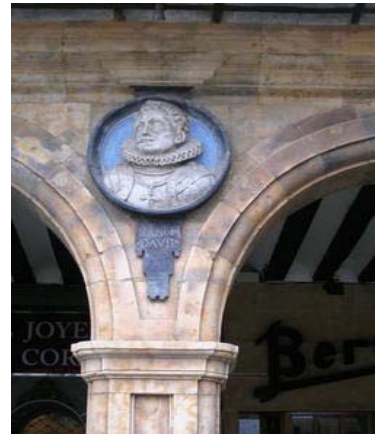
Figura 21. Plaza Mayor. Medallón. Color y placa.

Tratando en particular del caso de Salamanca, las formas barrocas, en nuestra capital, contagian los trazados realizados en los edificios más humildes, como intentaremos demostrar. El modelo de las placas recortadas (Fig. 21), tomados de otras fachadas de importantes iglesias y obras civiles o incluso de los retablos ideados por Miguel Martínez y su círculo se traslada a los esgrafiados.

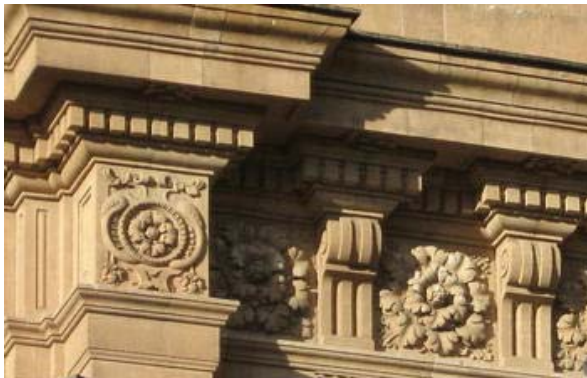
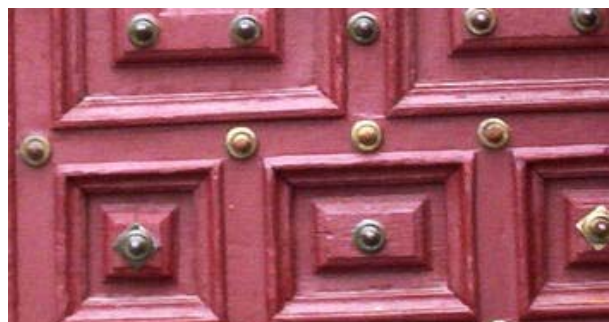
Figura 22. Los motivos de cogollos vegetales y las puertas con entrepaños moldurados se trasladan a los dibujos sobre los muros encalados.

Figura 23. Ex-iglesia del Colegio de los Jesuitas. Detalle de una puerta.

El empleo de flores o cuarterones que simularán sillerías es muy repetido en la obra en el Barroco, la iglesia del antiguo Colegio de la Compañía de Jesús. (Figs. 22 y 23) y los motivos geométricos, (Figs. 24) arquitectónicos,

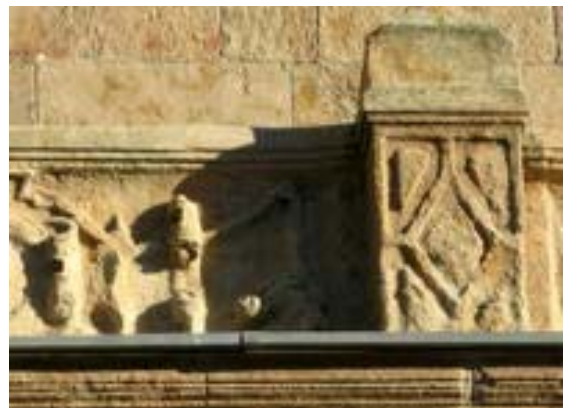
*Figura 27. Convento de Dominicos. El pórtico de Juan de Ribero Rada, hacia 1590 y las puertas emplean el rombo sobre el rectángulo.*

El rombo, horizontal o vertical (Fig. 27), componen cruces o puntos singulares de atención, provoca ruptura en la cuadrícula y ayuda a romper la horizontalidad. No obstante, debemos situar los trazados y motivos geométricos decorativos en su época para entender su significado. Esta versión y adaptación de formas geométricas básicas crea una acepción propia que se puede caracterizar y sintetizar en una manera de hacer de Salamanca.

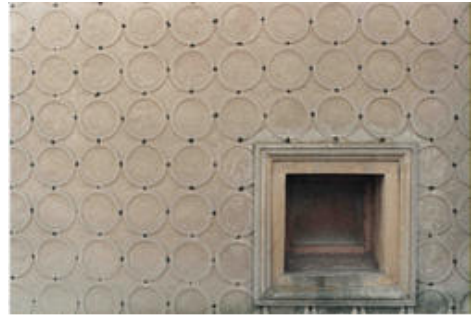
*Figura 30 Esgrafiado segoviano en la Avda. de La Salle, Salamanca..*

Salamanca capital, compuesto por círculos secantes con el añadido incluso de la ceniza en relieve (Fig. 30).

El primer trazado y más sencillo que no requiere plantillas lo podríamos denominar a pulso. Con el empleo exclusivamente de un elemento punzante, en la mayor parte de los casos la propia paleta o un clavo, se realiza el trazado sobre el mortero aún fresco. El uso de reglas y el marcado de dimensiones regulares

Aprovechando la existencia de referencias en la plaza se realizó sobre la nueva edificación levantada en la vivienda situada en el nº3 de la calle 12 de octubre la reconstrucción del esgrafiado sobre los nuevos muros siguiendo el procedimiento ya mencionado. Con la plantilla descritas en las Figs. 30 y 31, se realizó el marcado de referencias, esquinas y puntos intermedios, que sirvió de base para el posterior delineado sobre el paramento encalado y algo duro. Trazado el dibujo sobre el encalado se procede al corte a pulso con cuchilla o navaja intentando mantener en todo momento el ángulo de corte a bisel y la profundidad que determinará el relieve. Una vez cortadas la totalidad de las aristas, con especial cuidado en las esquinas se pasa al rascado con cuchillas de acero intentando conseguir una textura uniforme y lisa en un plano rebajado que le dará el aspecto homogéneo al conjunto.

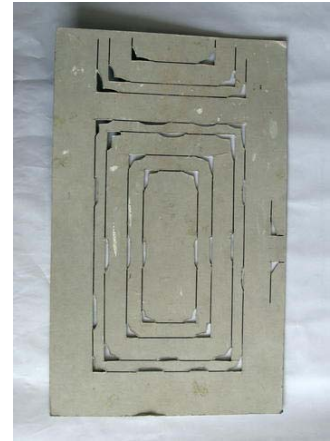
Figura 31b. Plantilla de cartón lista para el marcado.

mortero a mano, tendremos el dibujo base para realizar la plantilla. En este caso se realizó para la fabricación de la plantilla de una de las casas de planta baja del Barrio de la Vega de Salamanca (Fig. 31b). Aunque es suficiente con la ejecución de media plantilla, dado que el dibujo era simétrico, se realizó con el casetón completo y una parte del dibujo contiguo lateral con otra referencia inferior para conseguir el trazado contrapeado a matajunta. Se construyó en cartón grueso y para evitar su deterioro se impermeabilizó con látex (dos manos), y una vez realizados todos los cortes interiores para dejar protegidos en especial los cantos del cartón.

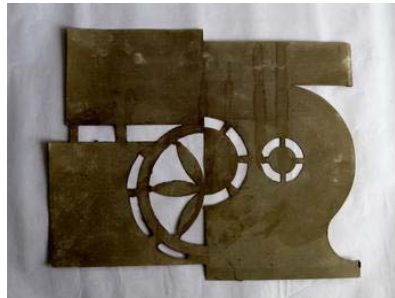
Figura 32. Plantilla para los capiteles.

Al tratarse de un diseño sencillo, se realizó sólo la mitad del dibujo utilizando la plantilla por ambas caras. Se optó por esta solución dado que la fachada tiene una longitud escasa, no llega a los cinco metros y la colocación

de la plantilla tiene pocas posturas, reduciendo el trabajo de corte del cartón, a mano, a la mitad. El fuste se realizó con regla y delineado sobre el paramento.

Para la misma fachada se realizó otra plantilla, una para la base, otra para el capitel y una tercera para decorar la imposta. En las tres plantillas podemos ver que se aprovecha la simetría,

marcando el eje que permite dar la vuelta y ejecutar el dibujo por la otra cara (Figs. 32 y 33).

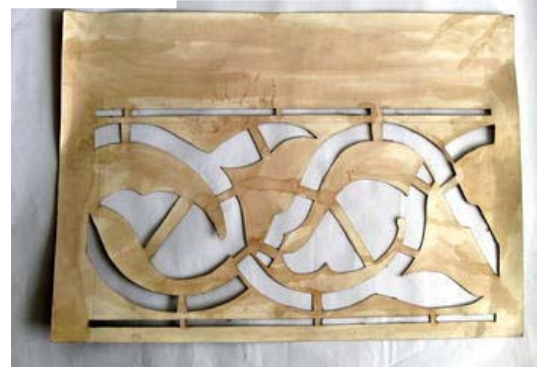
Figura 34. Plantilla para la cenefa central.

En la misma fachada, la cenefa que discurre entre la planta baja y primera que marca el forjado se trata de un dibujo modular vegetal (Fig. 34) diseñado para la obra dado que no se

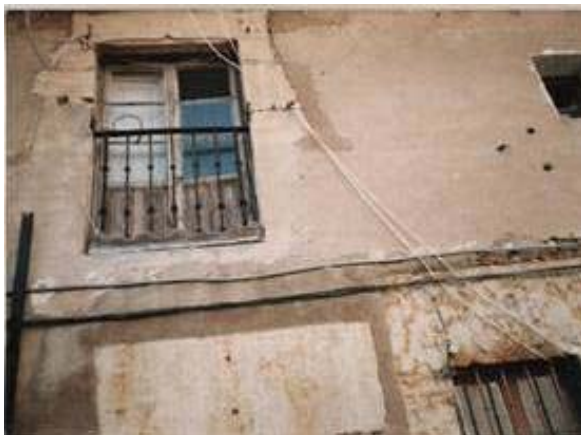
*Figura 36. Fotografía facilitada por el Arquitecto.*

este revoco era ya una versión de otro anterior de mejor ejecución. Pretendimos acercarnos a la forma que pudo tener el original teniendo en cuenta la fecha de construcción del edificio. Se eligió un diseño poco geométrico. Una vez seleccionado el dibujo de la flor, la plantilla, aunque lleva el dibujo sobre ella, no todos sus perímetros se

representada está realizada a pulso. En las fotografías facilitadas del edificio antes de derribarlo se pudo descubrir que se trataba de flores bastante irregulares realizadas sin plantilla (Figs. 35 a 38).

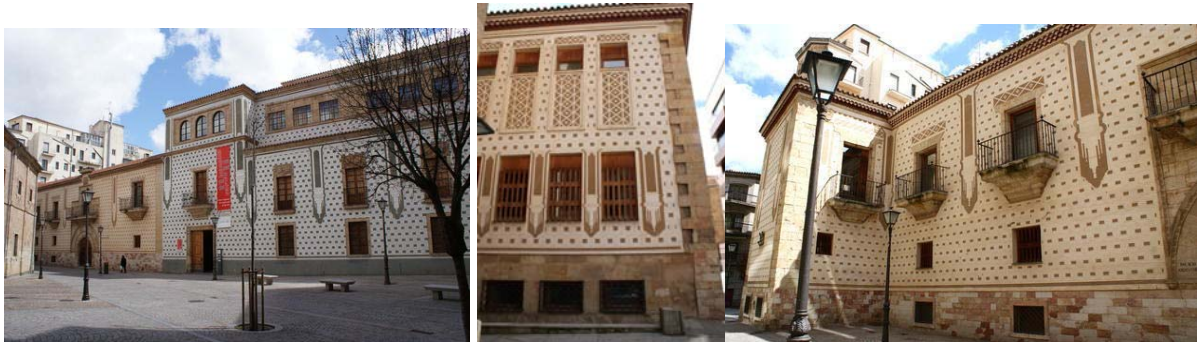
*Figura 41. Palacio Arias Corvelle desde la Plaza de San Boal.*

Ambos revocos son de gran grueso, necesario para regularizar los mampuestos que oculta, y de escaso relieve rascado. Apenas dos o tres milímetros, el blanqueo o tendido externo liso es el que se corta, rasca y elimina (Fig. 41). El mayor efecto decorativo lo produce el contraste de texturas, más que el de colorido, actuando ambos en combinación en función de la luz recibida consiguiendo variar la forma de percibir la fachada dependiendo del sol o sombra intensa existente.

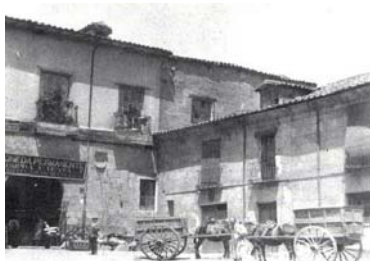
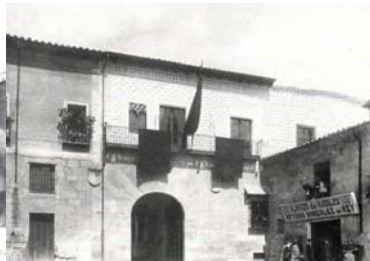
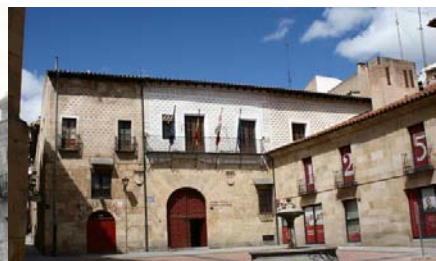
Figura 43. Foto de Ramón Buxaderas antes de la reforma de 1918.

Figura 44. Foto de Venancio Gombau el día de la inauguración.

Figura 45. Foto actual después de la reforma de 1975.

El dibujo realizado en la fachada exterior consiste en una sillería simulando relieve, rematada en los dos extremos laterales con dos pilastras cajeadas con trazado de placas recortadas en su parte inferior y en la zona central, bajo el balcón corrido. En el alero una cenefa con motivo vegetal de tallos enrollados de inspiración plateresca. La riqueza decorativa que le aportó el esgrafiado al conjunto es apreciable, integrando con facilidad la ventana de tracería incorporada al cerramiento. Podemos verlo en las fotos extraídas del libro editado por la Cámara de Comercio en las fotos antiguas de Ramón Buxaderas, (Fig. 43) antes de la reforma, de Venancio Gombau una vez finalizadas<sup>43</sup> (Fig.44 ) y la actual (Fig. 45).

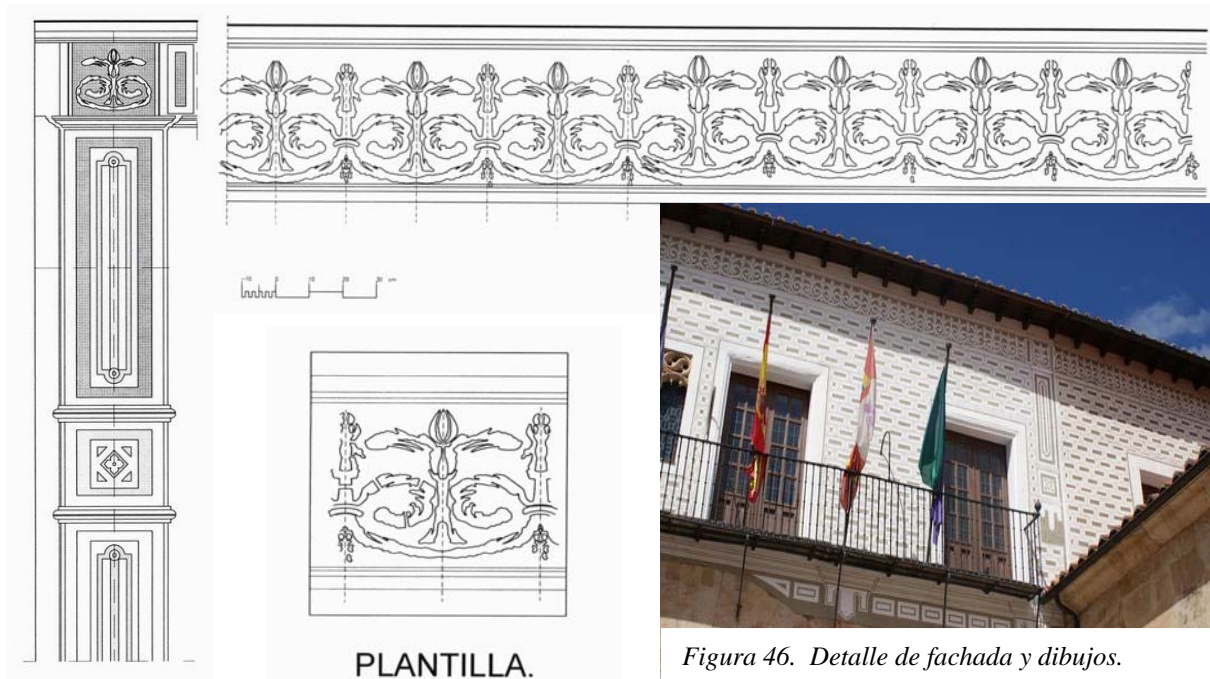
Figura 46. Detalle de fachada y dibujos.

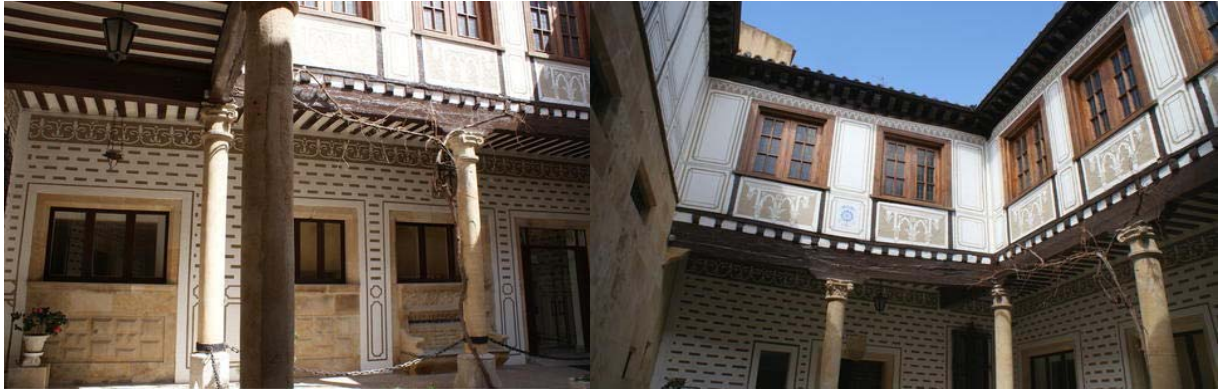
*Figura 47. Casa de Tierra. Patio interior.*

El patio se decora en la planta baja con un zócalo de entrepaños compartimentado en rectángulos con las esquinas rematadas en cuarto de circunferencia, muy semejante a los

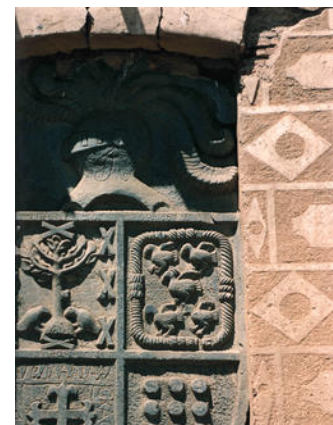
Figura 49. Salvatierra de Tormes. Escudo con esgrafiado.

anterior. (Fig. 49). Se reviste mejorando sustancialmente su aspecto al estar realizados de mampuestos muy heterogéneos y de escasa calidad estética.

El empleo del rectángulo sobre el que se incorpora un rombo uniendo sus cuatro centros es uno de los trazados más empleado no sólo en la ciudad sino incluso en la provincia El mismo dibujo se encuentra todavía en Salvatierra de Tormes<sup>48</sup> y otras localidades de la región<sup>49</sup>. En la ciudad, además de algunos ejecutados recientemente, el ya desaparecido del Colegio Mayor de la Trinidad<sup>50</sup> en la Plaza de los Basilios, junto a San Esteban lo incorporaba (Fig. 54). También pudimos reconocer el empleo de esta forma en la puerta tapiada de poniente de la iglesia de San Marcos “Los sillares decorados con rombos que pertenecían al friso del pórtico derribado en 1907”<sup>51</sup>. Vimos los trazados rómbicos en la balaustrada del pórtico del convento de San Esteban.

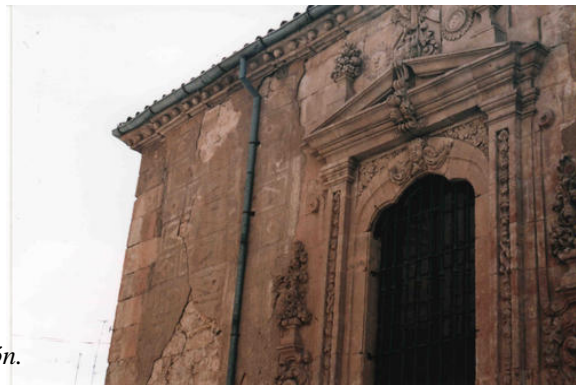
En cuanto a la ejecución del esgrafiado existente, realizado en 2004, se observa su marcado con mortero aún blando en algunas zonas que le aporta una textura redondeada a los filetes que discurren paralelos. Este efecto intencionado o casual es singular y le da mayor riqueza volumétrica pero no parece corresponder con el plano y el borde de corte seco existente en el

revoco original que se conserva. El relieve sigue siendo de una profundidad escasa no superior a los 3 mm.

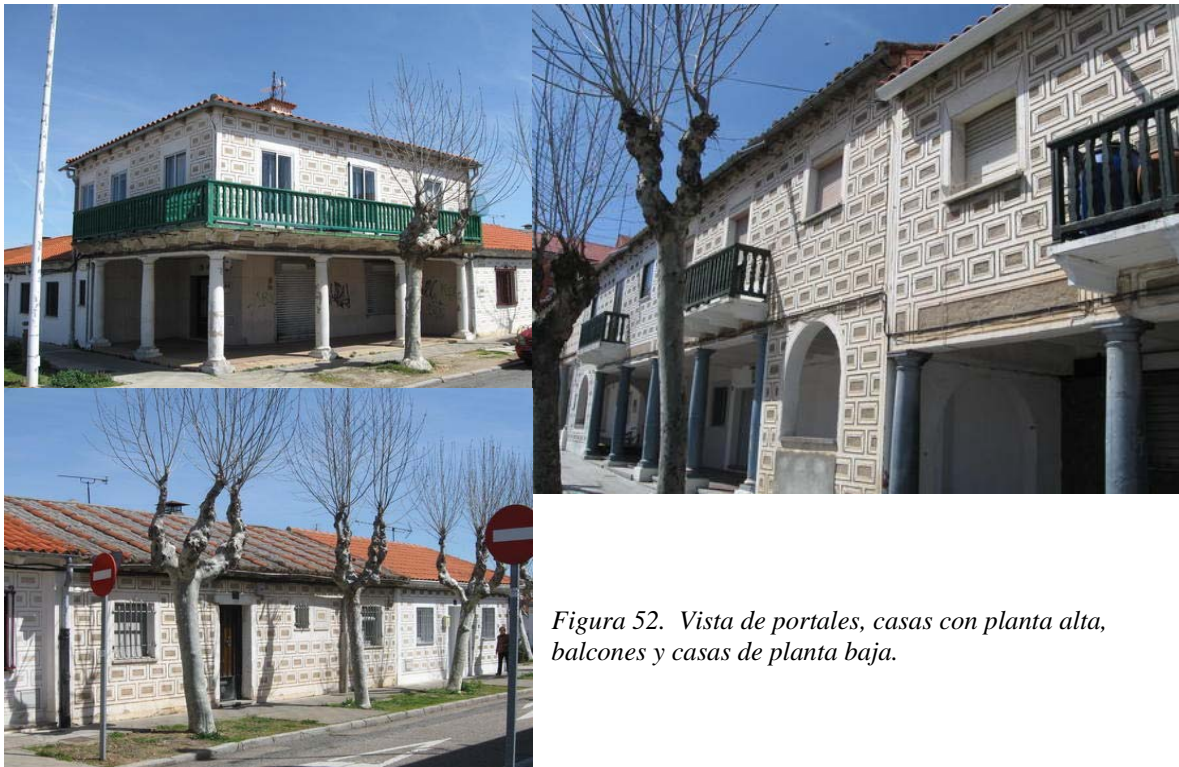
*Figura 52. Vista de portales, casas con planta alta, balcones y casas de planta baja.*

Sólo se altera el diseño de simulación de sillería almohadillada inmediatamente encima de las columnas toscanas, pintadas en color azulado; en éstas se traza una simulación de pieza adintelada con un casetón o entrepaño inmediatamente encima del capitel.

El trazado, sencillo, consiste en unos recercados con ligeros hendidos que enriquecen los planos, amplían la percepción del tamaño de las ventanas y aportan luminosidad al conjunto, al tiempo que reflejan la luz que incide en sus jambas hacia el interior de las viviendas.

Ejecutados en mortero de cal con cuadrícula de 30x50 cm y encintado de 5 cm y relieve de 1 a 1,5 cm presenta variedad en la calidad de la ejecución (replanteo, marcado, corte y raspado), hecho que demuestra que fueron muchos los oficiales que realizaron el trabajo.

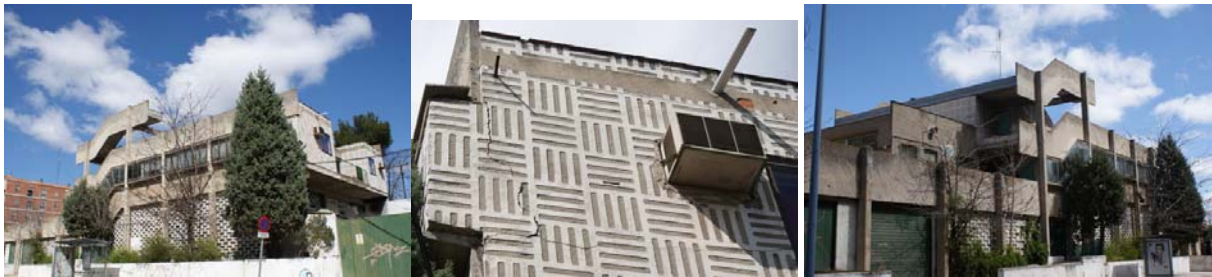
Figura 53. Fachadas y detalle del estado actual de la fábrica de Pontvianne.

(n.1929) se construye en 1961, supone un cambio radical en el campo de la arquitectura salmantina. La dominante del hormigón armado visto, pilares, muros y vigas que dejan intuir la estructura de los edificios al exterior, incorporando encofrados enlistonados que generan texturas y reservando los entrepaños para los cerramientos. En este caso las fábricas de ladrillo son revestidas con un enfoscado esgrafiado, realizado con mortero bastardo propio de la época, que ha demostrado su eficacia y durabilidad hasta nuestros días. El revoco realizado utilizando cal y cemento gris genera una homogeneidad tonal con el hormigón. Prevalece la gama de grises que responde con un volumen singular y rotundo contrastado con la vegetación verde y el cielo de una zona despejada de otras edificaciones produciendo un edificio rotundo y singular en un marco de la ciudad posible. El promotor de la fábrica fue el ingeniero químico César Pontvianne Santos que fundó la empresa en 1947<sup>57</sup>.

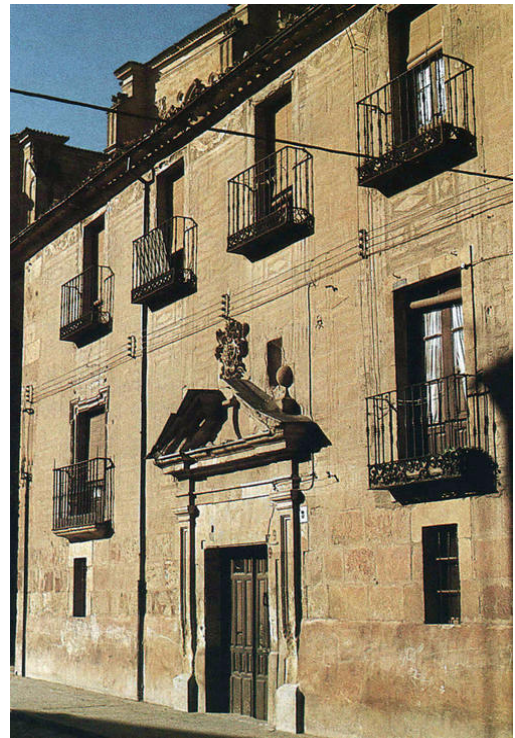
*Figura 54. Fachada antigua esgrafiada del Colegio Santa Catalina.*

que hasta fechas recientes tenía protegida y decorada su fachada con un tradicional esgrafiado salmantino según la fotografía del libro “ La Universidad de Salamanca, Arte y tradiciones” de Julián Álvarez Villar <sup>59</sup> representada en la ficha de esgrafiados desaparecidos (Fig. 54).

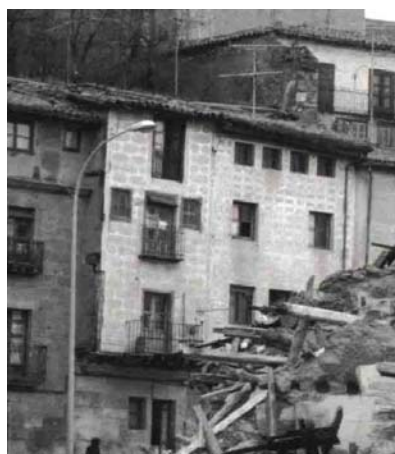
FOTO GOMBAU.

CARACTERÍSTICAS: Enfoscados raspado y encintado, encalado, y embutido. Ejemplos de uso de esgrafiados en la construcción popular.

INTERÉS: Manzana alineada que se ha "reconstruido" repitiendo los edificios, volúmenes y revestimientos exteriores. Permite intuir el aspecto de la entrada antigua a la ciudad.

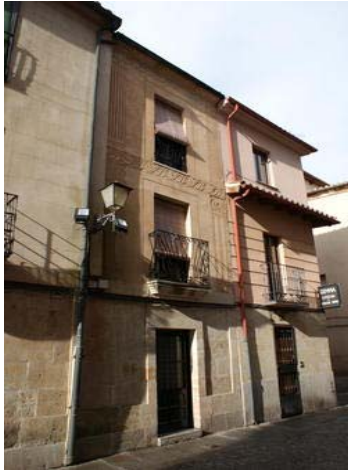
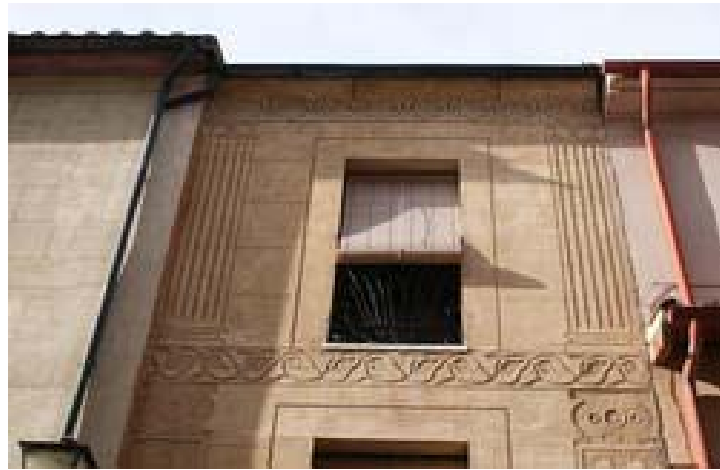
ZONA NORTE Nº: 1

CARACTERÍSTICAS: Vivienda unifamiliar en tres altura. Año 1985.  
Reconstruido el edificio antiguo se repite el esgrafiado.

INTERÉS: Versión popular. Imitación de las pilastras del Palacio Episcopal con mayor riqueza decorativa.

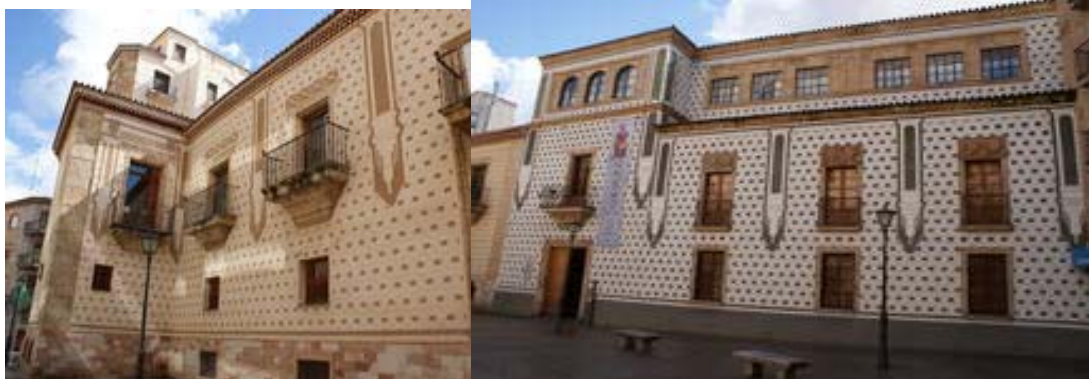
CASCO ANTIGUO N°: 15

LOCALIZACIÓN Casa del Japón. San Eloy.  
Antiguo Palacio Arias Corvelle.  
UBICACIÓN: Plaza de San Boal.

CARACTERÍSTICAS: Edificios de antiguo palacio muy reformado. Conservan el trazado de esgrafiado de la fachada dos revocos.

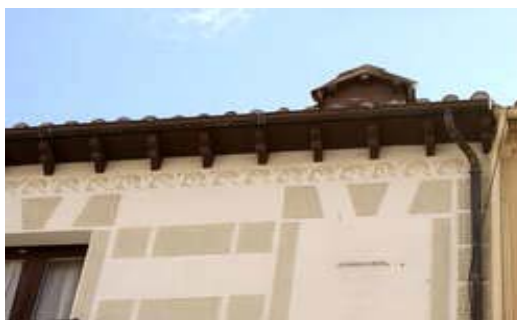
DETALLE

UBICACIÓN: Plaza Poeta Iglesias esquina.

CARACTERÍSTICAS: Edificio en esquina de la década 1940. Revocado imitando sillería varios tipos, pilastras toscanas.

INTERÉS: Los revocos simulan piedra con texturas. Cenefa bajo cornisa con decoración vegetal.

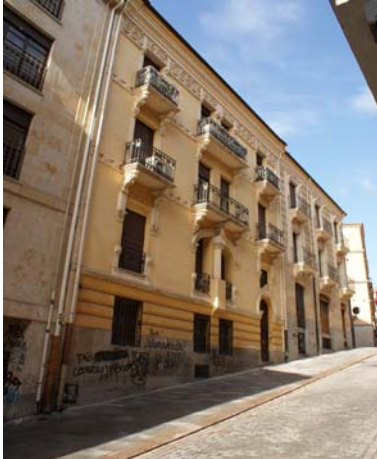
UBICACIÓN: Calle Miñagustín nº12-14

CARACTERÍSTICAS: Viviendas, piedra artificial y esgrafiados en dinteles.  
Realizado en los años 50. Madrigal. Pintado.

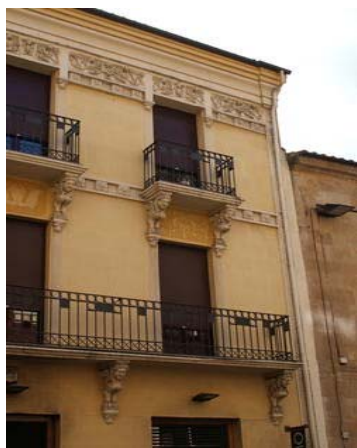
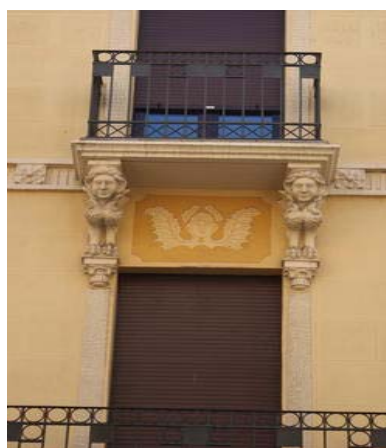
UBICACIÓN: Calle San Pablo n° 13

INTERÉS: Conserva los esgrafiados, de inspiración vegetal y  
grutescos versionados.

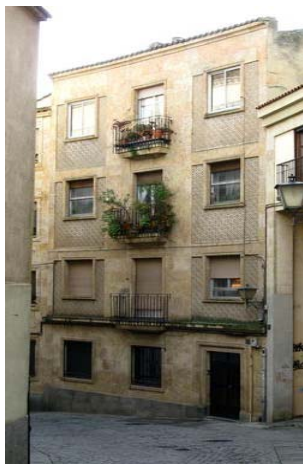
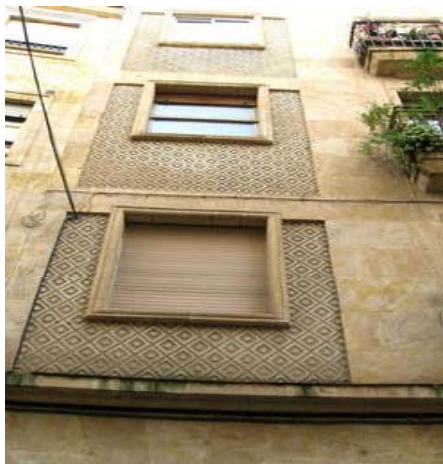
DETALLE.

UBICACIÓN: Calle Tostado n°4.

INTERÉS: Adaptación del diseño rómbico al cuadrado. Textura con dos revosos, ligero relieve. Calidad y contraste de los dos materiales. Aporta elegancia al conjunto juego de cuadrado.

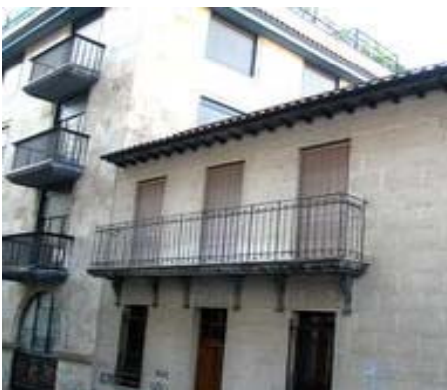
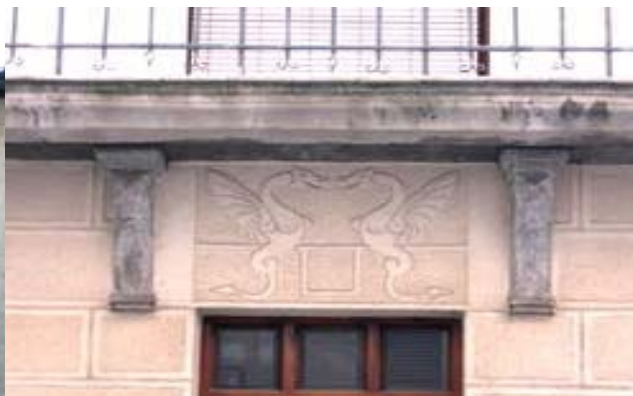
DETALLE.

UBICACIÓN: Calle Asadería. N°19 Junto a Gran Vía.

CARACTERÍSTICAS: Viviendas unifamiliar de los años 1960. Revocada con imitación de sillería.

INTERÉS: Dos plantas con balcón corrido en planta alta y ménsulas. La referencia del modelo anterior es clara. Se varía el tamaño adecuándolo al hueco de los dinteles.

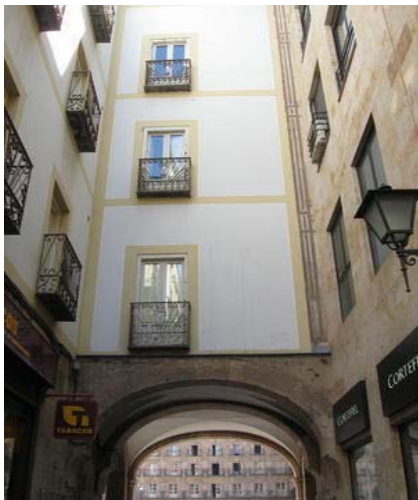
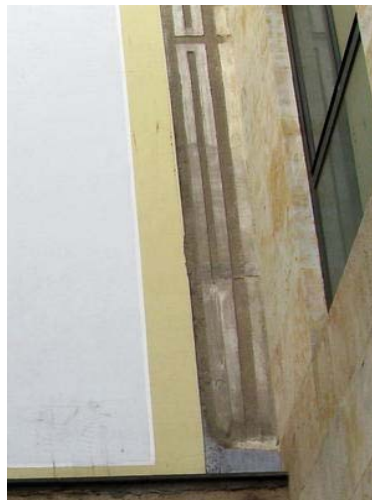
**UBICACIÓN:** Calle Prior. Trasera Plaza Mayor. Resto de esgrafiado.

**CARACTERÍSTICAS:** Revoco enfoscado esgrafiado con mortero bastardo en dos capas y colores. Trazado geométrico simple.

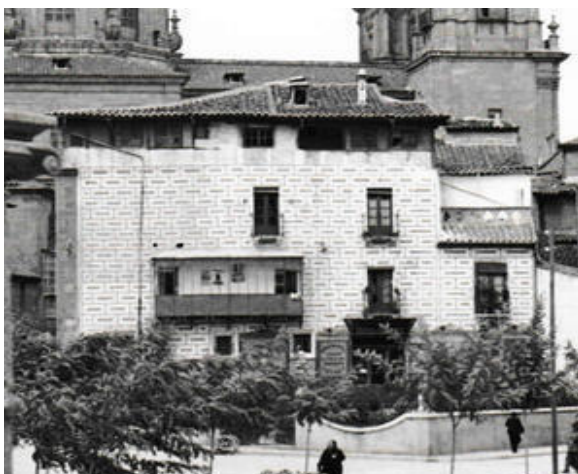
DETALLE

UBICACIÓN: Plaza de Anaya. Foto colección Cándido Ansede.

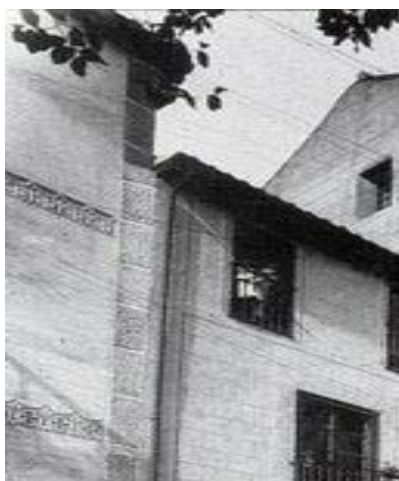
FOTO

UBICACIÓN: Calle San Pablo.  
Foto de la colección Cándido Ansede.  
Junto al Palacio de la Salina.

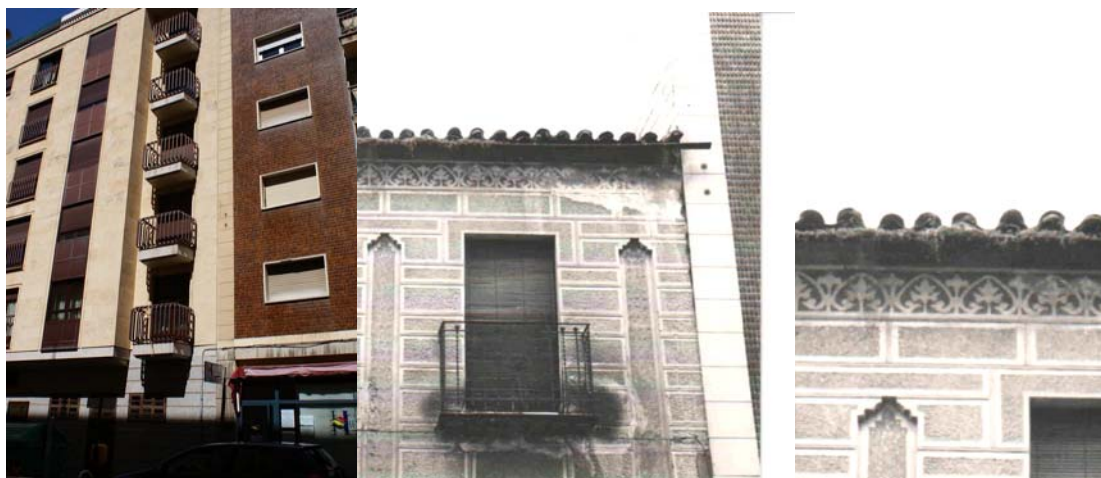
Nº11

LOCALIZACIÓN Calle Isidro Segovia nº6.

UBICACIÓN: Próxima a la Avda de Italia y puerta de Zamora.

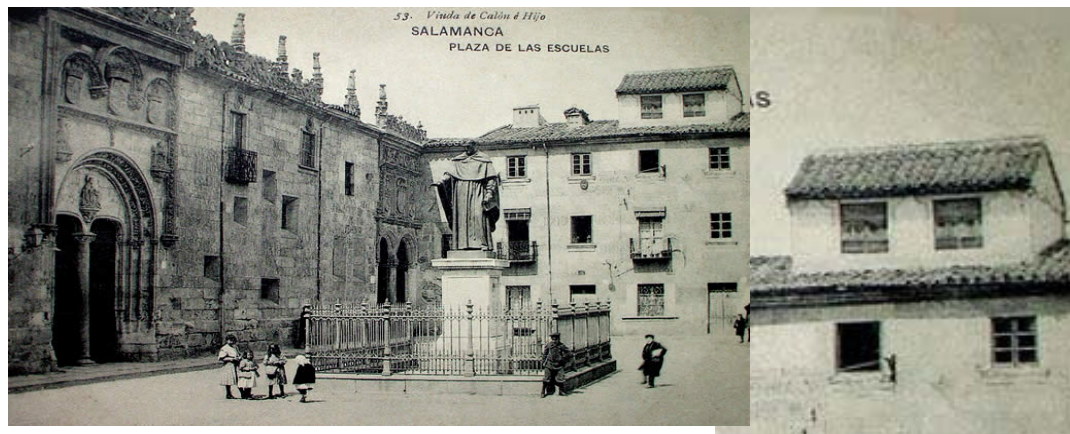
Nº12

LOCALIZACIÓN Patio de las Escuelas Mayores. DETALLE

UBICACIÓN: Sobre edificio del Museo Provincial.

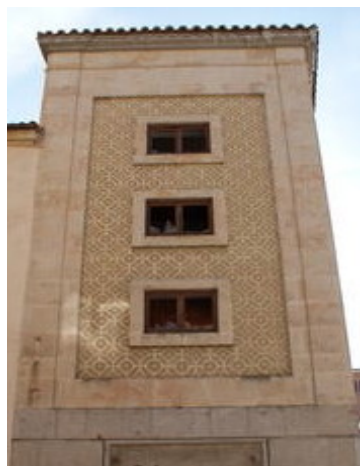
Nº14

CARACTERÍSTICAS: Realizado en 1965 en la reforma del Teatro Bretón.  
En mortero bastardo, entrepaños de paramentos de piedra.  
Con un diseño tomado de la claustra de la plaza y al estilo segoviano, fue realizado por una cuadrilla de Madrid.

INTERÉS: Representaba un buen uso y rediseño actual de este tipo de revestimientos.

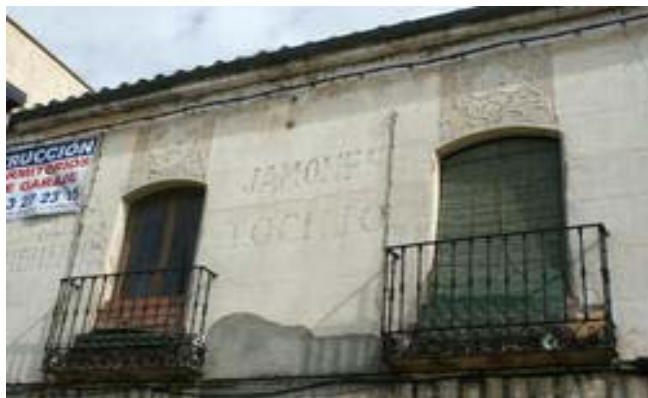
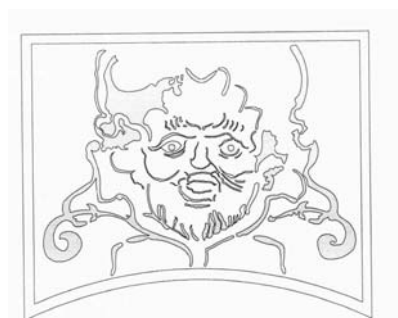
### DETALLE

**CARACTERÍSTICAS:** Dinteles de ventanas con rostro humano de gran figuración.  
Enfoscado con mortero bastardo. Dibujado y rotulado.
