ÅTGÄRDER FÖR VITALISERING AV TRÄD

– Hur kan träden på Ljungbyheds torg bevaras?

Examensarbete 2007:18
LTJ-fakulteten, Alnarp
ISSN 1651-8160

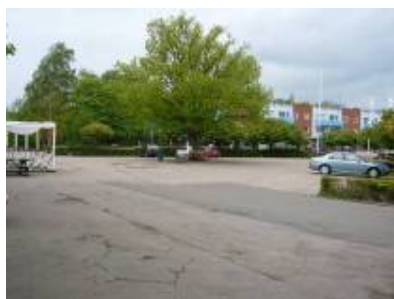
Figur 1. *Vy över torget. Bilden är tagen maj 2006.*

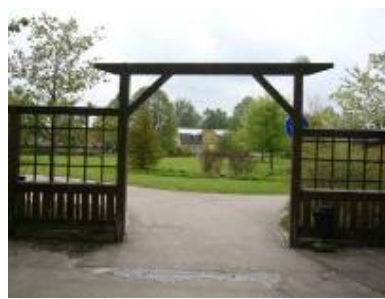
Figur 2. *Staket och portal som avgränsar torg och park. Bilden är tagen maj 2006.*

Torget i Ljungbyhed är i stort behov av upprustning. Idag består det av en asfaltbelagd yta inramad av träd och häckplanteringar, med en kiosk och uteservering som knutpunkt. Mestadels fungerar torget som en parkeringsplats och genomfart. Inget extraordinärt och njutningsfullt finns där idag, som vare sig utstrålar skönhet, färgprakt, konstnärlighet eller ger besökaren något övrigt av upplevelsevärde (figur 1). Strax intill torget finns en mycket vacker park. Torget fungerar som en entré in mot parken. Någon egentlig synlig koppling mellan de två platserna finns inte idag, mer än att besökarna har möjlighet att parkera bilen på torget och promenera genom portalen till parken.(figur 2, 3)

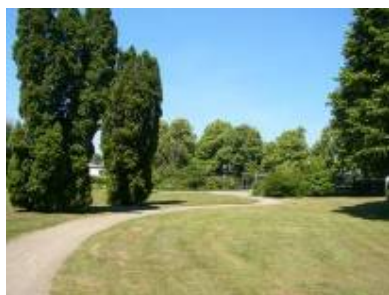
Figur 3. *Vy från parken. Träden i mitten är lindar på torget.*

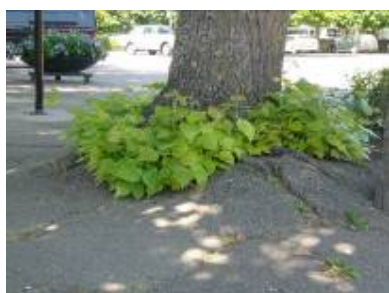
Figur 4. Asfaltssprängning. Fotot från maj 2006

Träden som ramar in torget mår förhållandevis bra idag, men deras livsmiljö är tämligen miserabel. De är omgivna av asfalt ända in på stammarna! (figur 4, 5)

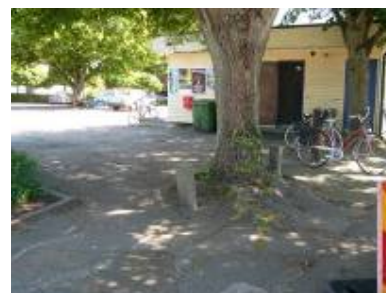
Figur 5. Den knöliga asfaltsytan är en vanlig syn vid torgets träd. Vittnar om hur träden kämpar med att försöka nå luft och vatten.

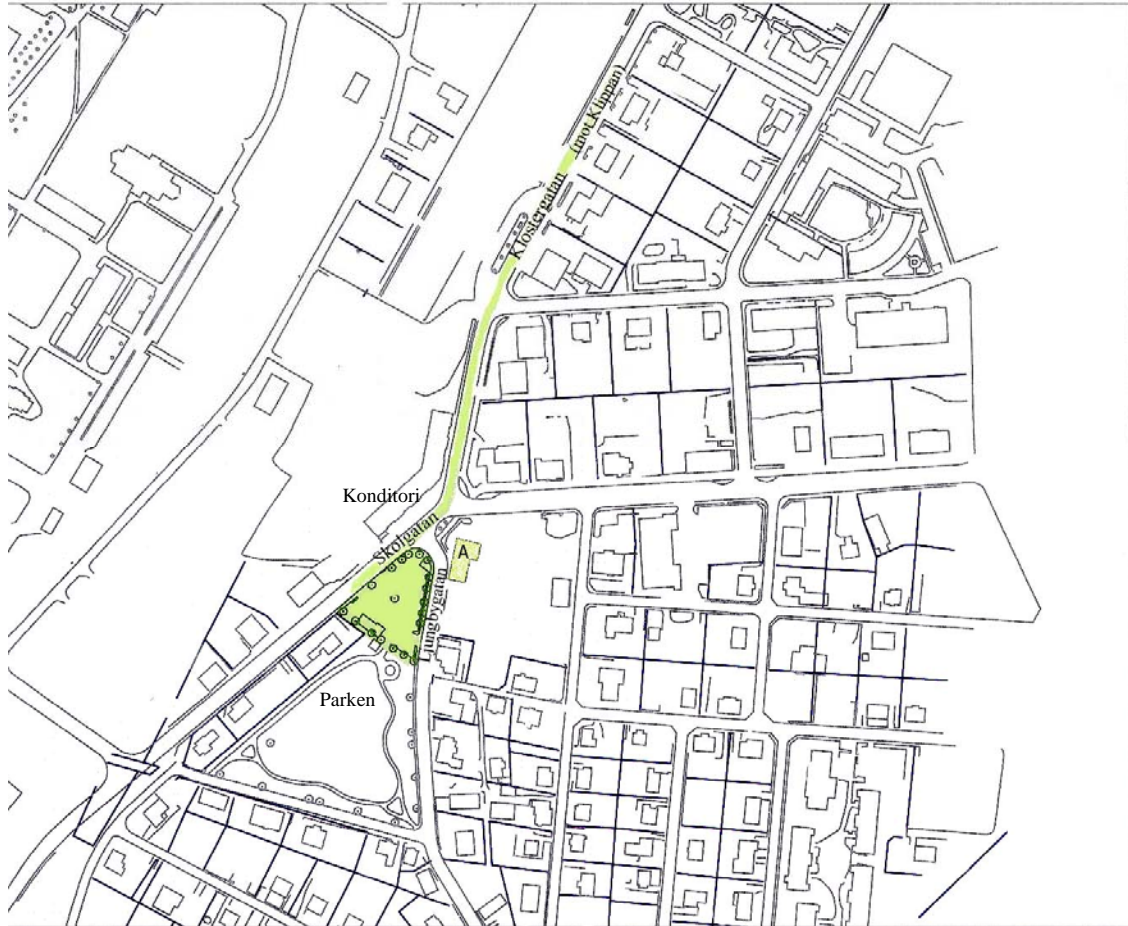
Figur 7. Bilden visar en lägesbeskrivning av torget från infarten väg13 från Klippan

Torget, centralt beläget i Ljungbyhed, är ett förhållandevis litet torg, som är triangulärt i sin form. (Figur 6, 7) Ytan är på ca 1650 m² varav 140 m² utgörs av torgkiosken och tillhörande uteservering. Den plats som nu är torgyta var på 1920-30 talet ursprungligen trädgård till en stor gård och till en man som var ägare till en handelsbod intill dagens torgyta. Husen till berörda trädgårdar låg på andra sidan gatan, förbundna med en liten smal väg som är nuvarande Ljungbygatan. (Figur 8, 9)

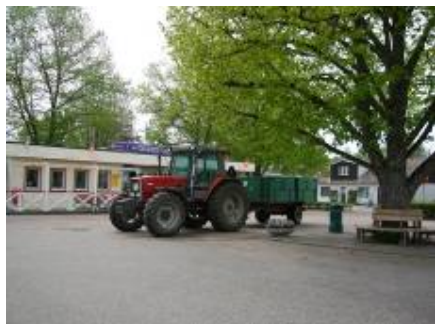
Figur 11. *Många fordonstyper har tillåtelse att köra in på torget, exempelvis för besök till kiosken/gatuköket som syns i bakgrunden.*

Speciellt utsatt blir då den stora linden vid torgets mitt. Ibland fungerar torget som en vändzon, vissa kör in på torget och kör ut på den andra vägen (Ljungbygatan), detta troligen för att det är tillåtet och bekvämt.

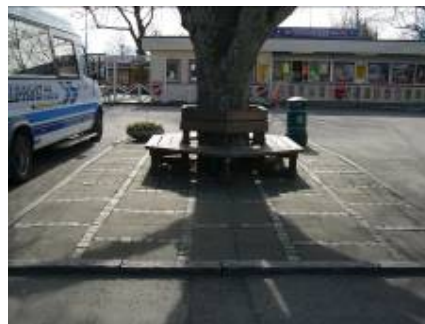
Figur 12. *Beläggningen under den stora linden mitt på torget består av plattor och gatsten. En del sättningsförekomst.*

Torget beläggning består av asfalt. Som köryta fungerar asfalt bra. Det är ett förhållandevis lättskött slitlager och fungerar gott både för tung trafik och för eventuella funktionshinder. Bitvis har beläggningen blivit ojämn med tidens gång, som ett resultat av tjälskador och kraftigt växande trädrötter. Beläggningen vid den stora linden i mitten av torget är av plattor och gatsten, här förekommer också en del sättningar (figur 12).

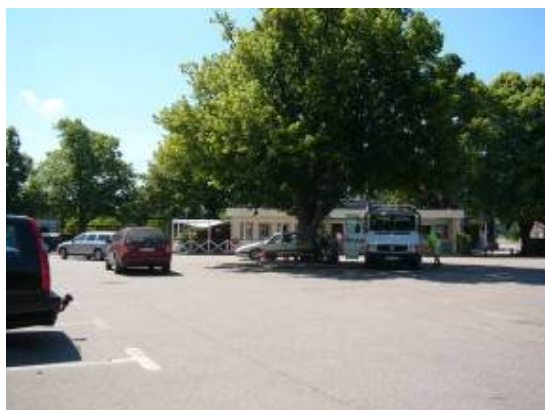
Figur 13. *Vårdträdet mitt på torget, som besökare gärna söker skugga vid. Lindarna syns i bakgrunden. Bilden togs i juli 2006.*

Träden på och runt torget ger torget karaktär och följer årstidsväxlingarna. Träden och häckarna bidrar till en lite mer vindskyddad plats, ett intimt rum i byn. De skänker både skugga och vindskydd samt ger en lummighet vilket bland annat skapar ett bättre mikroklimat. (figur 13)

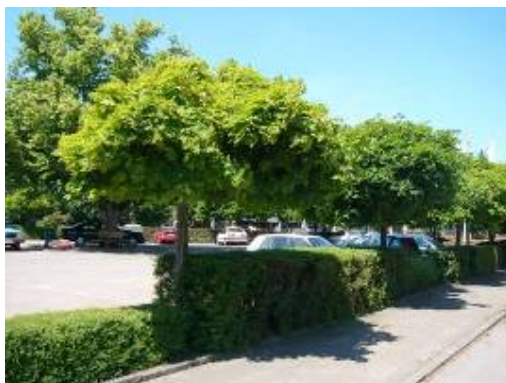
Figur 15. Klotlönnar och häckar som avgränsar torget och gatan (Fotot taget i juli 2006).

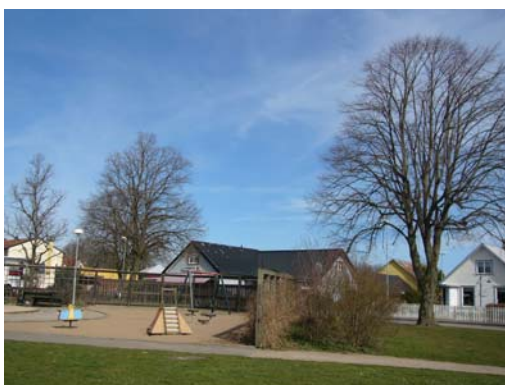
Figur 16 Här syns en tydlig skillnad mellan bohuslindarna i parken och de på torget, trots att de är planterade samtidigt.

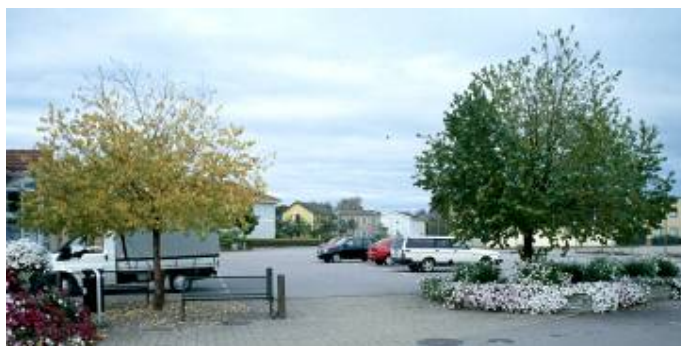
Figur 18. Här ser man en betydande ståndortsskillnad hos samma art. *Prunus maackii* i hårdgjord yta (vänster) i upphöjd växtbädd (höger) Bilden är från Alvesta, fotograferad av Ö. Stål 2002.

I München har undersökningar genomförts där man bland annat studerat förväntade klimatförändringar och jämfört och undersökt trädets status i förhållande till vilken beläggning de står i. Vitaliteten är varierande beroende på trädart, som då givetvis har betydelse oavsett övriga förhållanden. När undersökningen gjordes 1993 fann man att vitaliteten hos bohuslinden (*Tilia platyphyllos*) var förhållandevis god. Bedömningen sattes till en fyra på en femgradig skala. Sammantaget från undersökningen kan sägas att det som orsakar minskad trädvitalitet är bland annat vägsalt, markpackning, asfaltsbeläggningar, bygg och anläggningsarbeten i närheten av träd (figur 18)¹⁸.

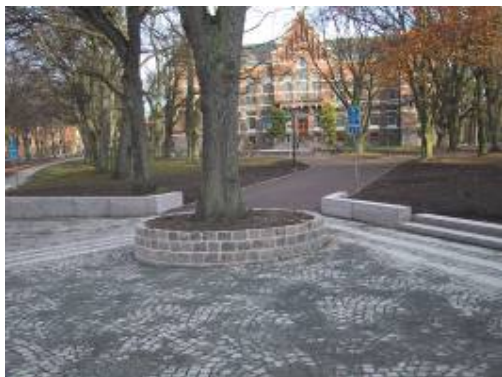
Figur 20. *Ytan ser fin och pryddig ut. Trädet har fått växa och mår bra. Inga fel har gjorts, eller?*

Rotdraperi bör föreskrivas vid de flesta byggnationer när schaktarbete nära träd skall utföras. Det innebär en väldigt liten extra kostnad i förhållande till värdet man får när man kan bevara vegetationen³⁰. Att försöka bevara, eller tro att man bevarar till exempel träd trots kraftiga rotkapningar och därefter fullfölja sin byggnation blir ingen långsiktig lösning och leder inte till det önskade resultatet. Följden blir istället fördyrande kostnader när man på nytt måste åtgärda detta (Figur 20, 21).

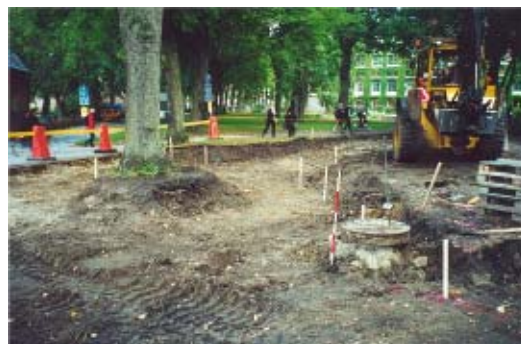
Figur 21. *När man undersöker hur arbetet utfördes, så förstår man att trädets vitalitet kommer att begränsas i framtiden.*

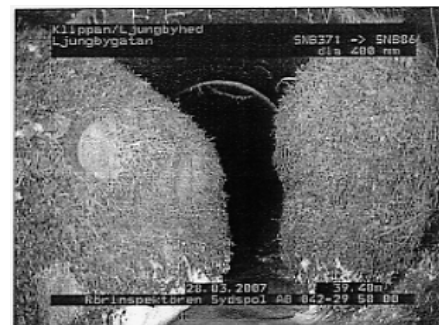
Foto: 69a, Videoband nr: 070328, 00:00:00
39,4m, Avbruten inspektion, Anmärkning: pga kraftiga rötter

Figur 22. Bilden visar kraftiga rotpaket från ledningen Ljungbygatan bredvid klotlönnarna.

1:350	Måte	Nivå	observation	sv.grad	
	0,00	0%	Inspektion börjar		
	0,80	B1 0%	Inläckning 1: Fuktig rörfog eller spricka. Klockan 12 till 12. Börjar	1	
	13,86	0%	Servisgrenrör, klockan 10, Anmärkning: Proppad		
	15,44	0%	Servisgrenrör, klockan 02, Anmärkning: Proppad		
	24,94	0%	Rötter 1: Enstaka tunna rotträdar, klockan 02	1	
	38,52	0%	Servisgrenrör, klockan 10, Anmärkning: Proppad		
	40,13	0%	Servisgrenrör, klockan 02, Anmärkning: Proppad		
	41,61	0%	Servisgrenrör, klockan 10		
	42,67	B2 0%	Röter 4: Rotpaket i undre delen av röret. Klockan 03 till 09. Börjar	4	
	46,08	0%	Avbruten inspektion, Anmärkning: pga kraftiga rötter

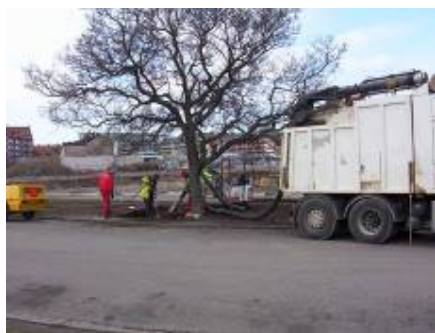
Figur 23. Här syns schaktning med hjälp av en mobil vakuumlastare.

Utrustningen som används är mobila vakuumlastare. Det är ett aggregat monterat på lastbil eller semi-trailer. (Figur 23, 24) Aggregaten består av en drivdel och en containerdel med filter. Drivdelen innehåller vakuumpumpen som drivs antingen av en egen dieselmotor eller genom en växellåda av lastbilens dieselmotor. I drivdelen finns säkerhetsfiler och el-styrning samt effektiva ljuddämpare. Containerdelen innehåller huvudfilter och materialcontainer för uppsamlat material. Vakuumteknik baserar sig på att man skapar ett undertryck i vakuumaggregatets container. Via undertrycket pressar sig den omgivande luften in i en ansluten slang och därigenom skapas en luftström som används till att suga med. Det är den stora luftmängden vid högt undertryck i slangens insugningsöppning som ger sugkraft till att hantera de svåra jordmassorna. (Stål, 1998)

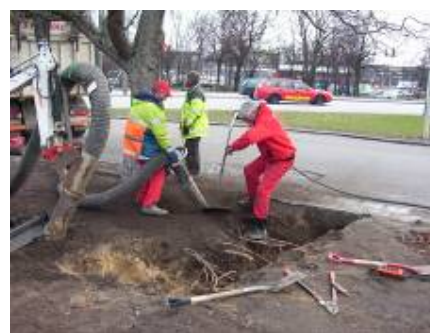
Figur 24. Via kraftigt undertryck skapas en luftström som suger in jordmassor.

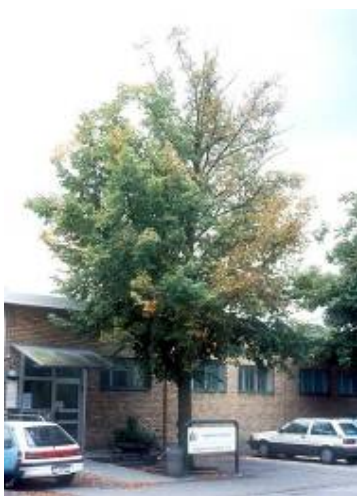
Figur 25. Träd före vitalisering (september 2001).

visat sig ha haft ett gott resultat. Platsen används till parkering och i ytan står åtta stycken lindar (*Tilia sp.*). Innan vitaliseringsåtgärderna stod de alla i asfaltsyta, likt den på Ljungbyheds torg. Vitaliteten hos träden var mycket dålig vilket visade sig i form av många döda och torra grenar, gles bladsättning, tidigt bladavfall och försämrade motståndskraft mot yttre påverkan, typ vägsalt, fysiska skador (Figur 25, 26, 27). Här bedömdes att träden med dess storlek var viktiga för platsen och att en ståndortsförbättring var värd att satsa på. Man bytte asfaltsytan till en skelettjord med "Pelleplattan" som ytskikt. (Se vidare under rubrik med samma namn). Samtidigt förstörades växtbädden med bättre infiltrationsmöjligheter på p-ytan. I och med denna markförbättring beräknades trädens livslängd förlängas med 30-40 år.

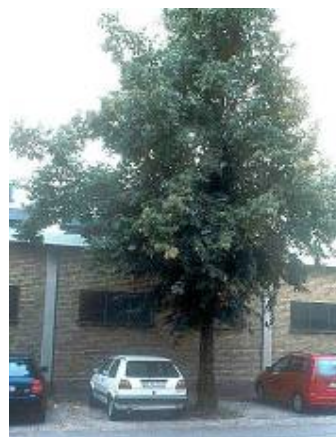
Figur 26. Träd efter vitaliseringsåtgärder (2002).

Eftersom asfaltsbeläggningen hindrat vatteninfiltrationen och gasutbytet togs denna bort mellan träden. Detta gjordes på konventionellt vis med hjälp av en traktorgrävare. Här kunde bärlagret behållas till den fortsatta parkeringsytan, och för att skapa en fortsatt genomsläpplig yta lades ett lager med 8-16 mm sten ut. Denna avjämnades och belades med Pelleplattor som därefter fylldes med 4-8 mm singel.

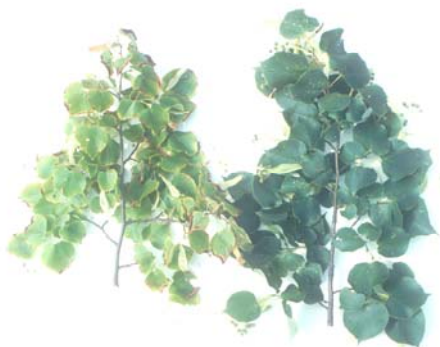
Figur 27 Bilden visar en tydlig skillnad mellan blad från vitaliserat träd (höger) träd innan vitalisering (vänster).

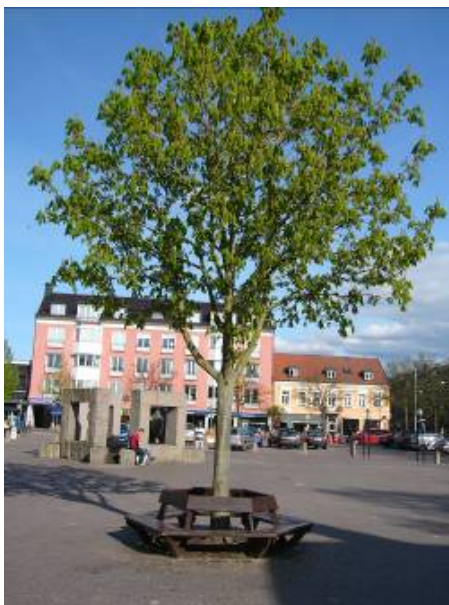
Figur 28. Hästkastanj på Ängelholms torg, stående i skelettjord, tio år efter planteringen. Ingen sättningsförekomst på smågatstensytan. Fotot taget direkt efter bladutspring 2007-04-30.

Substratet lades på i två omgångar och man packade skelettjorden emellan. Idag, är man inte säker på exakt hur man gjorde vid packningen men antagligen skedde det med hjälp av en padda. Därefter, när sista lagret var färdigpackat lades en geotextil eller liknande ut som materialskiljande lager mellan bärlager och skelettjorden för att förhindra inblandning av mindre fraktioner i skelettjorden. Sedan kunde gatstenen sättas på traditionellt vis. Detta mer kompakterade lager med inblandning av nollfraktion hindrar givetvis infiltrationen av vatten och näring till viss del men här ser det inte ut till att vara någon större nackdel för trädet. I och med beläggning av gatsten så sker mer infiltration av både vatten och näring än om det hade varit en plattlagd yta. Det kan också bero på att det är en förhållandevis stor växtbädd och ett bra växtsubstrat som har används.

Beläggning har gjorts med gatsten. Man skiljde skelettjorden med en geotextil eller liknande till bärlagret och sättsanden. Man har inte gödslat nämnvärt de senaste åren, detta är inget som uteblivit för att det inte behövs utan för att resurserna istället riktats till yngre träd och då har man omedvetet ”glömt bort” denna kastanj som faktiskt mår bra och ser ut att ha goda förhållanden. Men dessa gödselinsatser kommer att återupptas och planeras in efter behov. Jorden som användes innehöll så lite mull som möjligt. Ingen humus för man ville inte ha sättningar. Endast till trädgropen i mitten som hade lite mer. Vilken den exakta mullhalten var finns ingen uppgift på i dagsläget. Tidpunkten för plantering gjordes under senhösten, ungefär vid slutet av november. I och med detta så vattnades det inte mer den säsongen utan man var istället noga med vattning nästa säsong (från våren). Var grundvattennivån befann sig vet man inte.

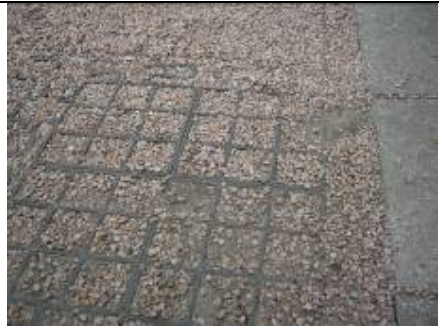
Ytor som pelleplattan används kan vara:
	▪ armering av gångar och körvägar
	▪ armering av gräsytor
	▪ beläggning på körbara infiltrationsytor
	▪ brandvägar och parkeringsplatser
	▪ som bullerdämpning t ex i spårtrafik
	▪ tillfälliga grässkydd
	▪ i ridanläggningar
	▪ beläggning runt träd
	▪ (förbättrar miljön för rötterna)

Figur 29. Pelleplattan. Utformning och olika användningsområden.

Pelleplattans konstruktion och struktur gör att den och dess fyllning tål tung trafik samt är elastisk och eftergivlig i alla riktningar (spricker inte). Den används främst till stabilisering av vattengenomsläppliga ytor. Det gör att den kan tillgodose krav som annars är svåra att förena, en körbar yta som samtidigt infiltrerar vatten. Plattan tål även snöröjning med tunga maskiner och släpper igenom allt vatten vilket gör att den förebygger halka. Vidare släpper plattan igenom luft, vilket gör att den kan användas som armering under träd i stadsmiljö. På så vis underlättar det för trädets nödvändiga gasutbyte. Se utformning och användningsområden i figur 29. Pelleplattan kan med fördel kombineras med konventionella sten- och plattytor, där man också använder sig av undervegetationen närmast träden. (vegtech.se)

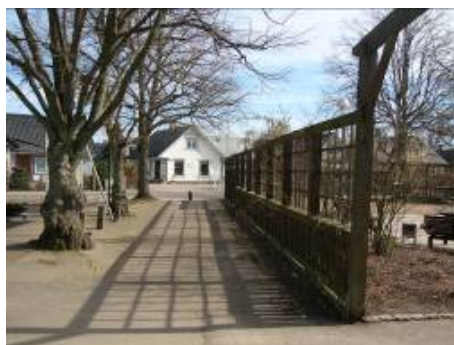
Figur 30. Ytan mellan lindarna och parken till höger är tillräckligt liten för att kunna ha möjlighet att leda rötterna via extra rör dit in.

Man kan schakta på traditionellt vis med traktorgrävare så nära som 4-6 m nära stammarna på lindarna (*Tilia*), eftersom lind sägs klara stympningar något bättre än många andra träd. (Se rubrik *Schaktarbete i trädets rotzon*) troligen behövs en täckning av rotdraperi för rötterna om inte arbetet kan färdigställas omedelbart, vilket inte är särskilt troligt på en så pass stor yta som detta torg. Denna hänsyn bör tas och förberedas men kan oftast inte avgöras förrän man står inför situationen och ser var rötterna finns. Om inga rötter finns vid schaktgraven finns heller ingen anledning att utföra liknande. Ytan mellan staketet intill parken och lindarna bör helt vakuumsugas efter det att asfalten rivits bort. Detta eftersom de flesta rötterna återfinns här, likaså befinner sig ledningsgraven och spillvattenledningen på denna sträcka. När allt bärlager tagits bort och rotsystemet frilagts kan man passa på att åtgärda ledningen på lämpligt sätt. Förslag är även att ”lura” rötterna från att befinna sig i ledningsgraven och på sikt hitta in i parkmarken. Detta kan som jag tidigare nämnt (rubriken *Åtgärder för rotinträngning*) göras med hjälp av dit lagda dräneringsrör. (figur 30, 31)

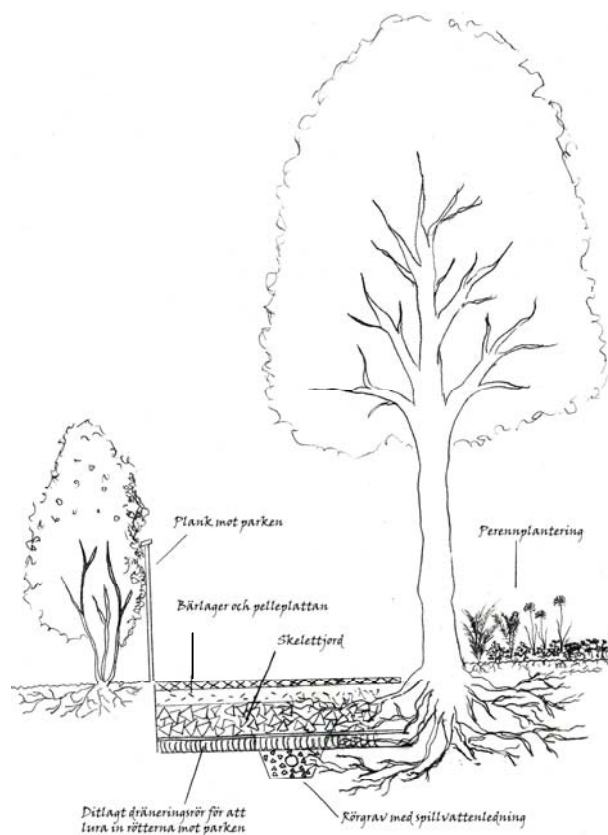
Figur 32. Principsektion på åtgärdsförslag till träd nr. 1-7.

Som beläggning till ytan ”bakom” träden föreslås en skelettjord med pelleplattan som ytskikt, eftersom det bör vara ganska god framkomlighet bland annat till toaletten som ligger bakom kiosken (Figur 32). Ytan framför portalen kan bestå av en skelettjord och samma ytskikt som torget efter en eventuell ombyggnad. (Förslagsvis smågatsten) Smågatsten bidrar till god framkomlighet, ser trevligt ut på ett torg, samt har bättre möjlighet till infiltration av vatten än vad en plattlagd yta gör. Det har heller inte visat sig bli några sättningar (även om trädet endast är 10 år) i fallet med skelettjord i Ängelholm.

På andra sidan träden – in mot torget, anser jag att det vore både trevligt och passande att utöka växtbädden något, och anlägga en liten perennplantering under träden. Det är ett utmärkt sätt att få tillgång till det för träden nödvändiga organiska materialet. Ett exakt planteringsförslag för att kunna ta fram dessa fungerande och estetiskt höjande perenner innefattas inte av detta arbete då tidsramen är för snäv, men jag kan exempelvis ändå nämna bland andra flocknäva (*Geranium macrorrhizum 'Ingwersen's variety'*), dagliljor (*Hemerocallis cvs.*), strutbräken (*Matteuccia struthiopteris*). Tulpan (*Tulipa fosteriana 'purissima'*), samt *Allium* fungerar utmärkt som lökväxter på denna plats med ganska skuggiga förhållanden.⁶⁰ Under träd 4 och 5, (se figur 14 sid 10) är det endast möjligt att använda sig av skelettjord och pelleplattan, då kioskbyggnaden ligger alltför nära för att kunna utöka växtbädden med planteringsyta där.

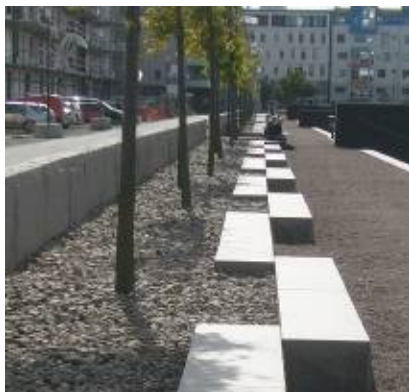
Figur 33. Trädrad mellan Blockstensmur i råkopp och stödmur av granitblock i Daniaparken på Bo 01 i Malmö.

Till ytan utmed klotlönnarna (*Acer platanoides* 'Globosum'), längs Ljungbygatan och Skolgatan, har jag som förslag att bredda växtbädden något utan att inverka för mycket på torgets totala yta. Total bredd bör utgöra cirka två meter. Jag har då räknat med att i den bredden få plats med förslagsvis en blockstensmur i råkopp utmed trottoar samt en sittmur av flammade granitblock in mot torgytan, likt Daniaparken på Bo 01 i Malmö (figur 30) (Den kan i alla fall användas som sittmur till den yngre generationen då stenhöjden annars inte innehar den bäst anpassade sitthöjden.). Jag kan tycka att man här endast bör ha en rak rad av granitblock, eftersom ett zig-zag mönster skulle inkräkta alltför mycket på torgytan. Vid anläggandet av ovanstående förslag kan dock krävas en liten marksänkning av torgytan för att inte träden skall hamna under jord. Detta gäller om man inte ska få en alltför djup nedsänkning från "sittmuren" till växtbädden i trädraden. Om möjligheter för en marksänkning finns har inte undersökts i detta arbete. Det kan också tänkas att de låga blockstensmurarna anläggs med hänsyn till dagens markhöjd. Detta innebär som jag nämnt att de då kommer att sticka upp en del gentemot trädens bas som växer mitt i växtbädden. Detta för att jord absolut inte får fyllas på över trädens bas. Mitt förslag är också att man i stället för som i Daniaparken ha grus runt träden, planterar marktäckande perenner samt små buskar med jämna intervaller mellan träden. På så sätt utnyttjas växtlighetens potential fullt ut. Om växter kommer att användas blir inte heller nivåskillnaden mellan växtbädd och blockstensmur så stor.
