# Der Einfluss der Sohlendicke auf die Thermoisolation der Hornkapsel beim Equiden

Melanie Fruck<sup>1</sup>, Bettina Wollanke<sup>1</sup> und Johann Maier<sup>2</sup>

Pferdeambulanz (Lehrstuhl für Innere Medizin und Chirurgie des Pferdes)<sup>1</sup> und Institut für Tieranatomie<sup>2</sup> der Ludwig-Maximilians-Universität München

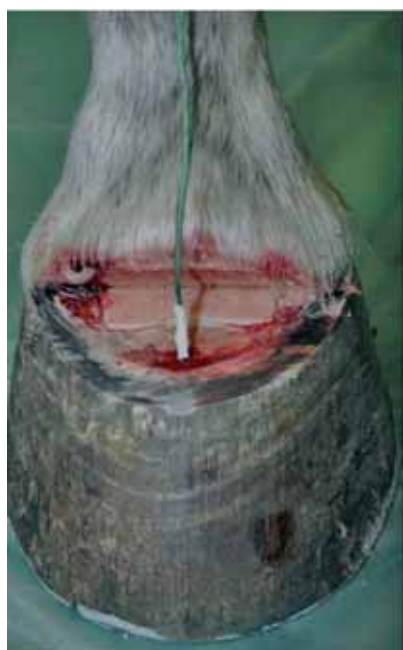
**Abb 1a** Das Thermoelement des Temperaturmessgerätes (OMEGA, HH12A) in situ.  
*Thermal element of the temperature measuring device (OMEGA, HH12A) in situ.*

Von 20 Pferden unterschiedlicher Rasse und Größe im Alter zwischen 2 und 17 Jahren wurden jeweils beide Vordergliedmaßen unverzüglich nach der Euthanasie im Karpalgelenk abgesetzt und an den Hufen wurde der beim Heißbeschlag übliche Aufbrennvorgang durchgeführt - allerdings bei deutlich höherer Aufbrenndauer sowie -temperatur. Begleitend wurde die Temperaturveränderung in der Hornkapsel mittels eines Thermoelementes gemessen (Abb. 1a und b). Hierzu wurde mit Hilfe einer Bandsäge ein keilförmiges Stück aus

dem dorsalen Kronsegment exzidiert. Diese Öffnung am Kronsaum ermöglichte einen idealen Zugang zur Hufkapsel von dorsal: von dort aus wurde mit Hilfe eines Nagels von ca. 2 mm Durchmesser ein Kanal zwischen dorsaler Hufwand und Lederhaut parallel zum Hufbein vorgebohrt. Anschließend wurde das Thermoelement in diesen Kanal eingeführt und der Sitz durch eine Röntgenaufnahme kontrolliert. Die Spitze des Thermoelementes musste sich im Bereich der Hufbeinspitze zwischen Sohlenhorn und Lederhaut befinden. Die Injektion von Ultraschallgel, das als „Wärmeleitpaste“ fungieren sollte, diente der Überbrückung der sehr unterschied-

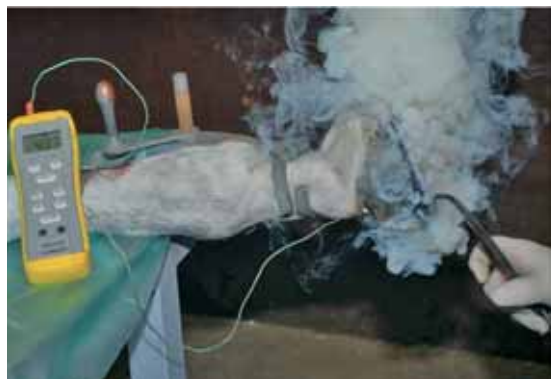
**Abb 1b** Aufbrennen des Hufeisens bei gleichzeitiger Temperaturmessung.  
*Experimental design to investigate the temperature within the hoof whilst hot-shoeing.*

lichen Wärmeleitfähigkeit der Medien Luft (im vorgebohrten Kanal) und Horn. Das Aufbrennen erfolgte mindestens bis zu dem Zeitpunkt, zu dem das Thermoelement einen signifikanten Anstieg der Temperatur anzeigte.

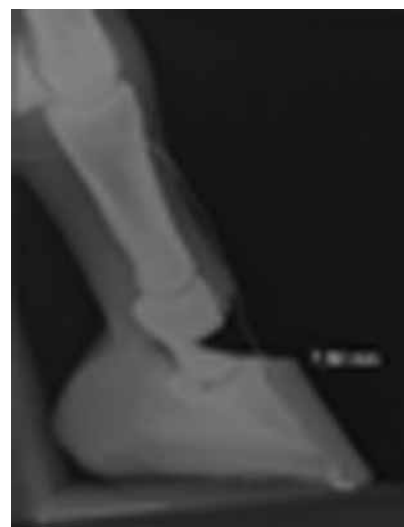
**Abb 2** Röntgenologische Messung der Sohlendicke.  
*Measuring the actual thickness of the sole by performing x-rays.*

Zwischendurch wurde das Aufbrennen immer wieder gestoppt und die jeweils vorliegende Sohlendicke röntgenologisch dokumentiert (Abb. 2). Die Aufnahmen wurden im 90°-Winkel bei orthogradem Strahlengang mit 57 kV und 6,4 mAs mit Hilfe eines digitalen, transportablen Röntgengerätes (Typ Gamma Vision, Physia, Modell PXP 40HF) erstellt. Zur genauen Identifikation der Sohle auf den Röntgenbildern wurde eine Skalpellklinge als Markierung verwendet. Um der erforderlichen

Messgenauigkeit gerecht zu werden, musste miteinbezogen werden, dass aufgrund divergierender Röntgenstrahlen die auf den Röntgenbildern gemessene Sohlendicke nicht identisch mit der tatsächlich gemessenen Sohlendicke ist. Um diese Ungenauigkeit zu eliminieren, wurde der Korrekturfaktor wie folgt ermittelt: ein exakt 1 cm langes Metallplättchen wurde bei einer Röntgenaufnahme axial auf die Dorsalseite der Hufkapsel geklebt. Im Röntgenbild stellte sich das Plättchen mit einer Länge von 12,18 mm dar. Aus der Differenz zwischen tatsächlicher und gemessener Länge des Metallplättchens wurde ein Korrekturfaktor von abgerundet 1,2 errechnet.

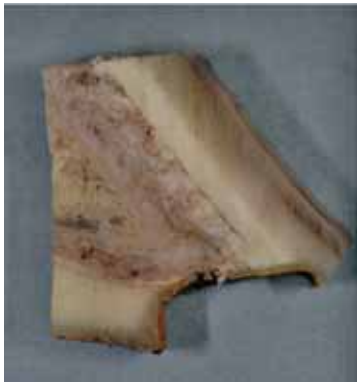
**Abb 3** Eine für die histologische Untersuchung entnommene Probe des Hufes nach Aufbrennen des Hufeisens bei einer Sohlendicke von 0 mm.

*Sample of the hoof, taken for histological examination after branding with a thickness of the sole of 0 mm.*

Die Einteilung der abgetrennten Gliedmaßen erfolgte in 2 Gruppen: 10 Präparate wurden zunächst eingefroren und später nach dem Auftauen für die Temperaturmessungen eingesetzt. Weitere 10 Präparate wurden unmittelbar nach der Euthanasie für den Versuch verwendet. Bei diesen Hufen wurden zusätzlich Proben für histologische Untersuchungen entnommen (Abb. 3). Hieraus erfolgte die Erstellung histologischer Schnitte bei schrittweisem Abbrennen mit 2 verschiedenen Färbungen (Masson-Goldner und Hämatoxylin-Eosin).

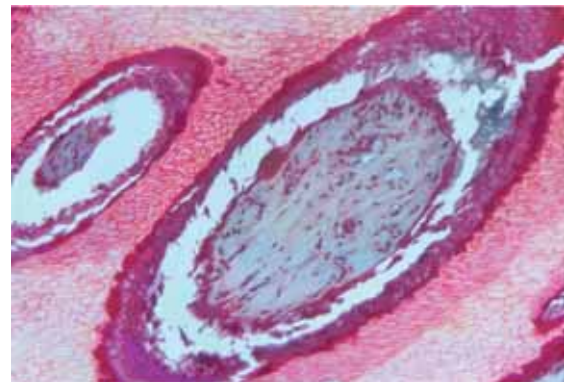
**Abb 5** Histologischer Schnitt (Masson-Goldner-Färbung, 1:20), der von einem Huf gewonnen wurde, der bis zur Lederhaut abgebrannt wurde. Im Vergleich mit dem in Abb. 4 dargestellten Querschnitt einer Lederhautpapille werden die Zusammenhangstrennungen zwischen Lederhaut und Epidermis ersichtlich. Es kommt zur Koagulation des Zottenstromas mit Strukturverlust und verminderter Anfärbbarkeit.

*Histological sample (Masson-Goldner-stain, 1:20) taken of a hoof burned down to the Corium. Compared to Fig. 4 a clear separation of the originally dense dermo-cornal-connection is obvious. There is a coagulation of the villi with loss of their structure and reduced colour uptake.*

einer Einwirkzeit von über 3 Minuten mit ersten Gewebeschäden zu rechnen ist (Weiss 1985, Sandritter und Beneke 1986, Drommer 1990, Büttner und Thomas 2003), wurde erst bei einer Sohlendicke von  $\bar{x} < 5,4$  mm erreicht. Eine Schädigung des Gewebes (Extravasation, Veränderungen der Struktur bzw. Deformation der Zellen und deren Kerne) zeigte sich bei den histologischen Untersuchungen erst bei einer Sohlendicke von weniger als 4 mm (Abb. 4 und 5).
