Eksperimentalna ispitivanja skaliranog modela i segmenata luka Starog mosta u Mostaru

EKSPERIMENTALNA ISPITIVANJA SKALIRANOG MODELA I SEGMENTA LUKA STAROG MOSTA U MOSTARU

*Prethodno priopćenje/Preliminary communication**Primljen/Received: 10. 10. 2018.**Prihvaćen/Accepted: 14. 11. 2018.***Mladen Kustura, Ph.D.**

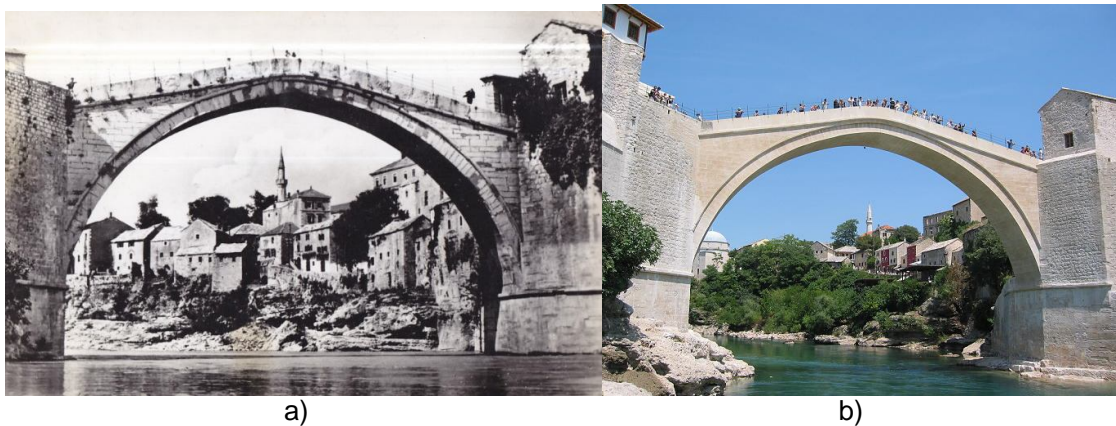
Slika 1. Stari most i rekonstruirani "novi" Stari most

Iako je most (Slika 1.-a) kroz stoljeća bio izložen raznim utjecajima kako silama tako zbog samog korištenja ozbiljnije mjere sanacije ili slični zahvati nisu zabilježeni u arhivima sve do 1952. godine kada je pregledom utvrđeno kako je potrebno izvršiti popravku dotrajale međukatne drvene konstrukcije na kulama mosta. Također, predloženo je uklanjanje raslinja sa zidova mosta koje je bilo uzrok pojave pukotina na istim. U periodu od 1954. do 1957. godine sanirani su temelji mosta i riječne obale. Godine 1963. Izvršena je do tada najobuhvatnija sanacija mosta kojom su injektirani luk most te zamijenjeni oštećeni kameni blokovi. Uz arheološka istraživanja lokaliteta, provedeno je i detaljno fotogrametrijsko snimanje cijelog objekta 1982. godine. Stari most je srušen 1993. godine a nakon rekonstrukcije koja je završena 2004. godine (Slika 1.-b) novi Stari most je upisan na UNESCO listu zaštićenih spomenika kulture.

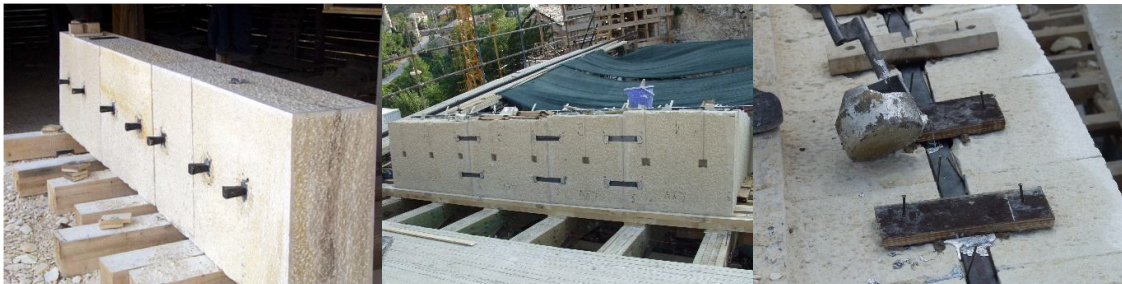
Slika 2. Detalji sklapanja svoda mosta

Kameni elementi mosta su ojačani korištenjem pribora ručno napravljenog od kovanog željeza i postavljenog preko vezivnih spojnica. U osnovi te željezne spojnice, odnosno klamfe i sponse, bile su primijenjene na kamene elemente sa prorezima koji su ciljano izrezbareni sa dnom koje je bilo neznatno šire kako bi se izbjegla potpuna hermetičnost. Spojnice su imale također šire ivice a kada su uklopljene otopljeno olovo je nalijeivano u proreze da se završi sklapanje (Slika 2.).

Veze korištene prilikom sklapanja kamenih elemenata svoda mosta, kako je rečeno u prethodnom poglavlju, jesu klamfe i trnovi napravljene od kovanog željeza uz dodatnu upotrebu lijevanog olova. Tehnika sklapanja koristeći prethodno navedena spojna sredstva dozvolila je, zajedno sa korištenjem maltera, efikasan sistem povezivanja koji je naširoko primijenjen prilikom izgradnje Starog mosta u Mostaru.

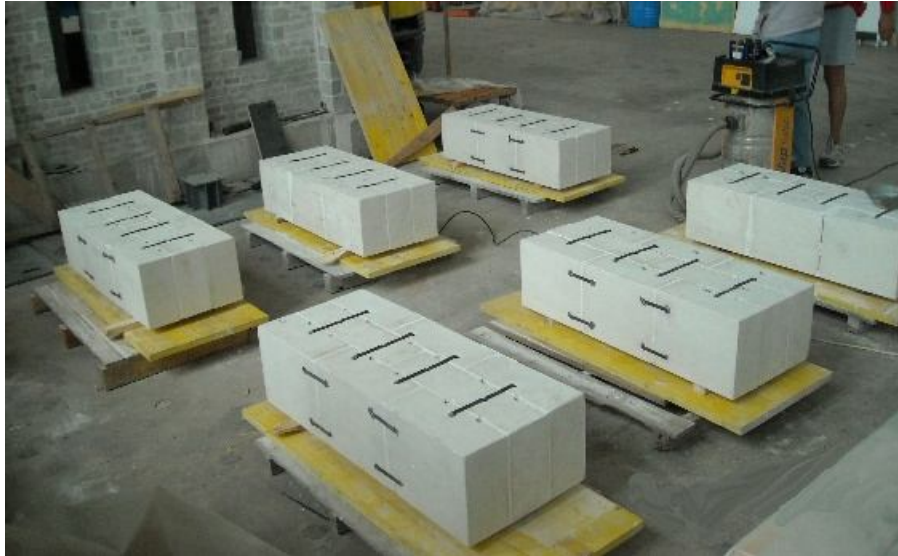
Slika 4. Izrađeni modeli segmenata svoda

Izrađeni segmenti luka vjerna su replika segmenata luka Starog mosta u Mostaru, materijal kamenih blokova, maltera i elemenata veze korištenih za izgradnju segmenata približno istih su karakteristika kao materijali korišteni za gradnju Starog mosta.

Pripremljeni segmenti, prikazani na Slici 4., ispitivali su se na način da se ispituju po dva kompleta s istim principom nanošenja opterećenja kako bi se odredio kapacitet nosivosti pod zadatim opterećenjem. Ovisno o položaju ispitivanog elementa dobiveni su rezultati koji opisuju ponašanje prilikom opterećenja na savijanje za dva različita načina orijentacije ispitivanih elemenata te ponašanje prilikom opterećenja na smicanje. Način postavljanja

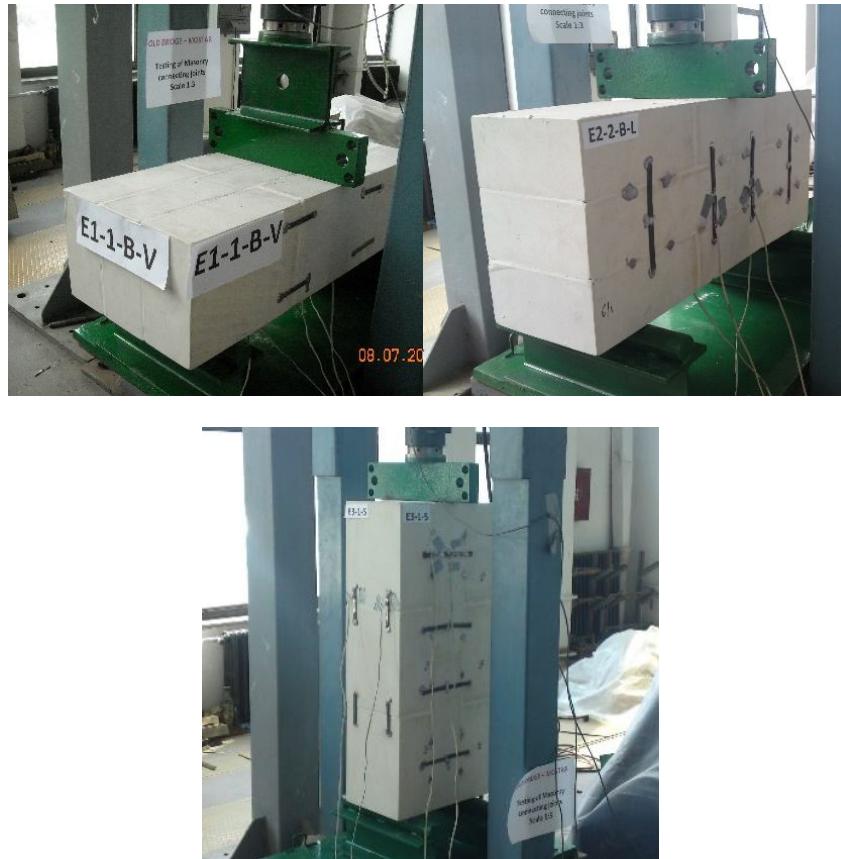
Slika 5. Izgrađeni segmenti zida postavljeni u položaj za ispitivanje

testnih segmenata u položaj za ispitivanje prikazan je na Slici 5.

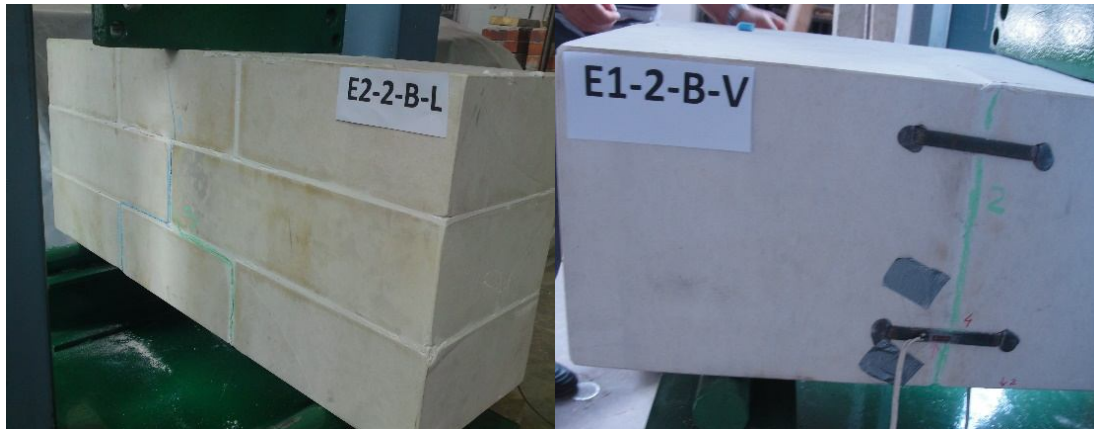
Slika 9. Pojava prvih pukotina u sljubnicama morta

Gubitak nosivosti ispitivanih segmenata morta za početni stadij nanošenja opterećenja popraćen je pojavom prvih pukotina (Slika 9.) u sljubnicama morta, što je registrirano maksimalno nanesenom silom na prethodno prikazanim dijagramima sila-pomak.

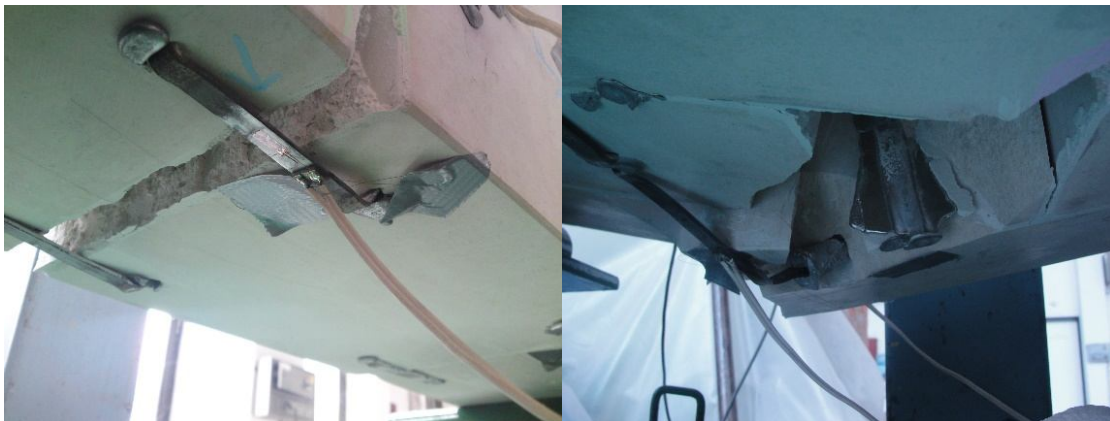
Slika 10. Izvlačenje klanfi i trnova iz ležišta

Daljnje nanošenje opterećenja preuzimaju spojna sredstva, odnosno klanfe i trnovi. Popuštanje ovih veza uzrokuje postepeno smanjenje nosivosti ispitivanih elemenata a sam mehanizam se ogleda u izvlačenju klanfi iz ležišta zalivenih tekućim olovom a nakon toga i izvlačenju trnova iz ležišta (Slika 10.).

Kroz ispitivanja je uočena i pojava pukotina i lom na kamenim elementima ali za već završni stadij nanošenja opterećenja kada je došlo do potpunog loma ispitivanih segmenata. Pucanje čeličnih elemenata veze, odnosno klanfi i trnova, nije uočeno za provedena ispitivanja.

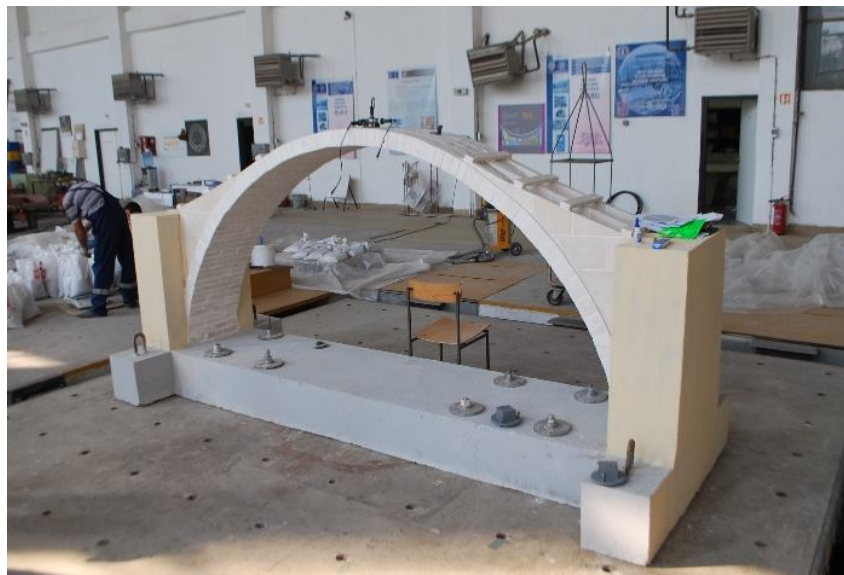
Slika 11. Model Starog mosta u razmjeri 1:9

U drugoj fazi eksperimentalnih istraživanja pozornost je bila usmjerena na globalno ponašanje zidanih lučnih konstrukcija kako bi se dobila realna slika o efikasnosti veza kamenog zida te način loma nosivog svoda konstrukcije u uvjetima intenzivne vibracije. Za potrebu ove faze ispitivanja izrađen je model Starog mosta u Mostaru u razmjeri 1:9 (Slika 11.) sa svim detaljima veza koji je ispitivan na seizmičkoj platformi Instituta za zemljotresno inženjerstvo i inženjersku seizmologiju u Skopju za različite nivoe opterećenja sve do loma konstrukcije.

Model mosta izrađen za eksperimentalno istraživanje druge faze konstruiran je kao **gravity force neglected model**, gdje su korišteni materijali za kamen, mort te čelične elemente veze istih ili dovoljno sličnih karakteristika kao kod originalne konstrukcije. Odabrana
