Sanacija oštećenja knjižnične građe uzrokovanih poplavom i predložene preventivne mjere

Pregledni rad/
Scientific review
Primljen/Received: 10. 11. 2017.

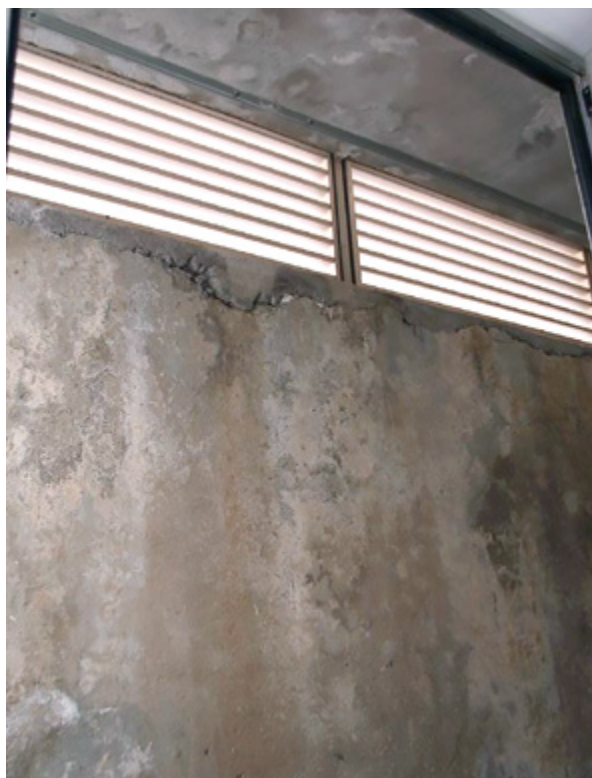
2. Odzračne rešetke iznad kanala prozora u Gradskoj knjižnici „Juraj Šižgorić“ (snimila I. Car, 22. srpnja 2016.)
Ventilation grilles above the window channel in the Juraj Šižgorić City Library (I. Car, 22nd July 2016)

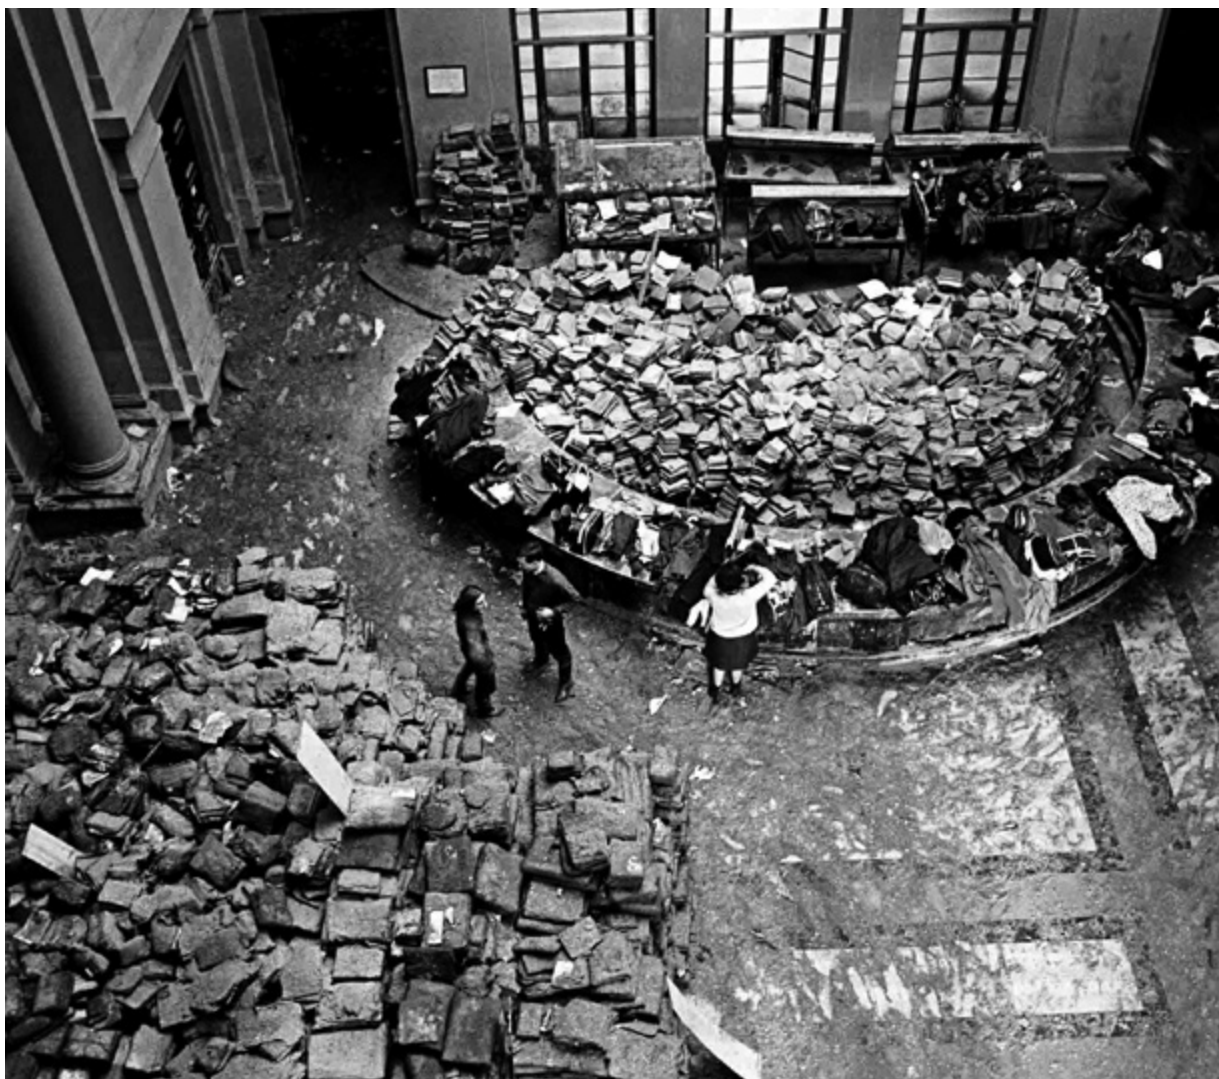
4. Poplava u Nacionalnoj knjižnici u Firenci 1966., *Left.it* (Biblioteca Nazionale Centrale, snimio B. Korab, 1966.)
 Flood at the National Library in Florence in 1966, *Left.it* (Biblioteca Nazionale Centrale, B. Korab, 1966)

Poplave kao uzročnici stradavanja knjižnične građe evidentirane su diljem svijeta, no jedna od poplava s najrazornijim posljedicama zadesila je 4. studenoga 1966. talijanske pokrajine Južni Tirol (Alto Adige), Trentino, Furlaniju-Julijsku krajinu (Friuli-Venezia Giulia) i Toskanu. Osim velikog broja knjiga u knjižnicama, u toj je poplavi oštećeno je oko pedeset milijuna dokumenata u gradskim arhivima Firence, Grosseta, Pise, Venecije i Pordenonea. Tijekom navedene poplave, u Biblioteci Nazionale Centrale u Firenci voda je natopila više od milijun svezaka knjižnične građe koji su u vrijeme Drugog svjetskog rata bili sklonjeni u podrum te knjižnice (sl. 4).

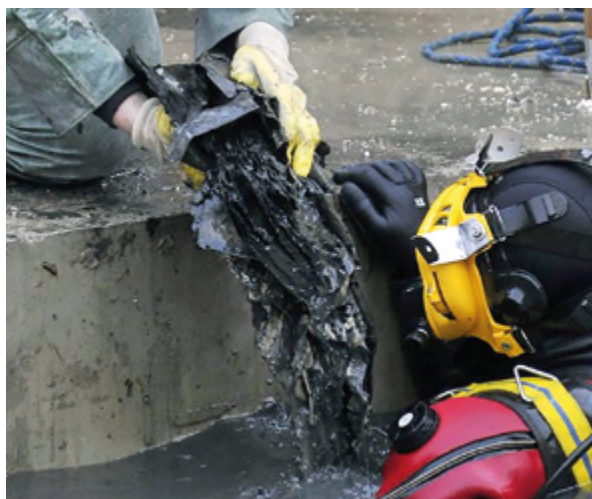
5. U dijelu ruševina koji je ispunjen podzemnom vodom ronici vade vrijedne dokumente (WDR)
Divers retrieving valuable documents from ruins filled with groundwater (WDR)

Jedan od najvećih i najnovijih primjera stradanja knjižnične građe dogodio se 3. ožujka 2009. iznenadnim urušavanjem Gradskog arhiva grada Kölna, kao posljedica loše izvedenih radova na podzemnoj željeznici. U tom je urušavanju bilo i ljudskih žrtava, a u ruševinama je ostalo na tisuće vrijednih dokumenata. Iako je većina dokumenata iskopana odmah nakon nesreće, oko 10 % sadržaja arhiva bilo je namočeno zbog prodiranja podzemnih voda u jednom dijelu ruševina (sl. 5).

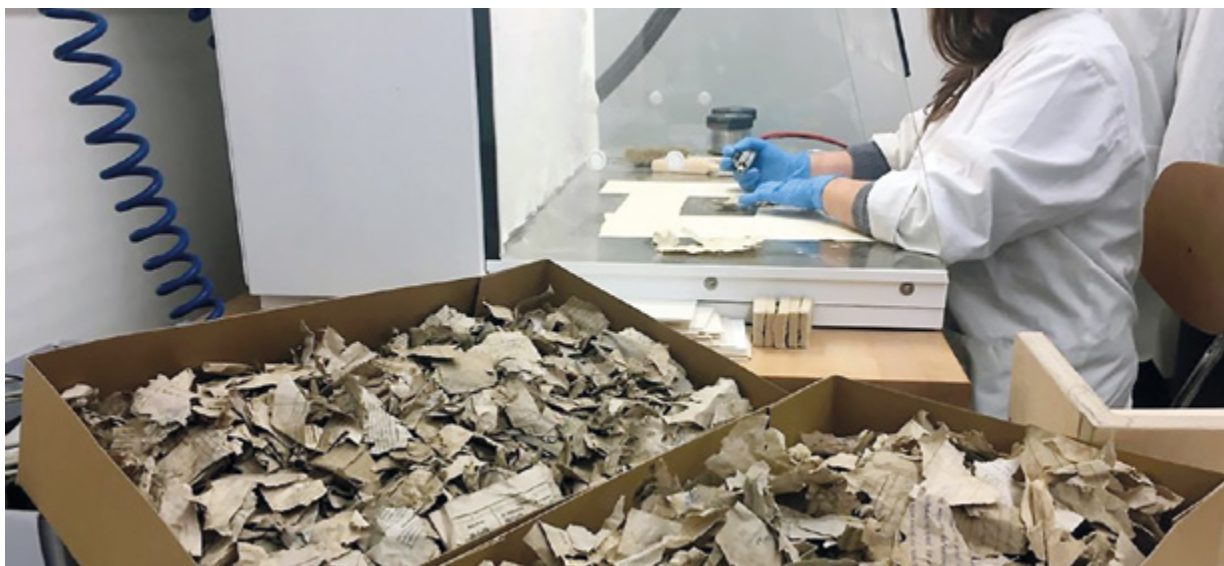
6. *Gedächtnis von Köln*, koji je tijekom urušavanja rastrgan u tisuće komadića, restauratorica ponovno sastavlja pincetom (Kölner Stadtarchiv, snimio R. Goldmann, 17. ožujka 2017.)
Restorer reassembling Gedächtnis von Köln, torn into thousands of pieces during the collapse, using tweezers (Kölner Stadtarchiv, R. Goldmann, 17th March 2017)

do razvoja plijesni. Nakon iskopavanja, stranice arhivske građe su sortirane i očišćene četkama i kistovima te ponovno uvezane, a pojedine stranice knjiga su izglaçane. Zamrznuti su dokumenti ulazili u proces čišćenja tek nakon odmrzavanja i izvlačenja vlage iz papira. Sve su knjige morale biti očišćene od gljivičnih spora te se na kraju provodila digitalizacija gradiva (sl. 6).
