PRIMERAS APROXIMACIONES AL PECIO DE COSTA DEL ESTE
(PARTIDO DE LA COSTA, PROVINCIA DE BUENOS AIRES, ARGENTINA)

Dolores Elkin¹, Ignacio A. Mundo² y Juan Croce³

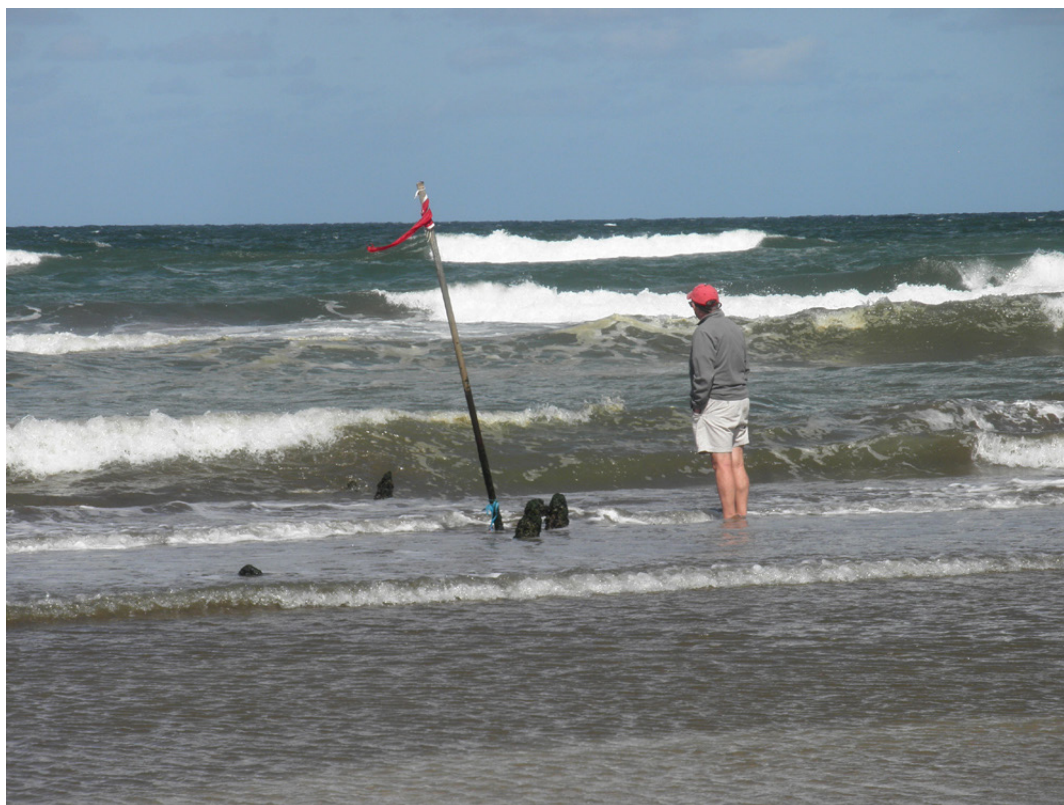
Figura 2. Vista habitual de los restos del pecio de Costa del Este con marea media, cuando sólo afloran del agua los extremos superiores de unas pocas cuadernas.

El pecio aquí considerado se encuentra en la zona intermareal de la playa y suele estar cubierto por el agua casi por completo (Figura 2).

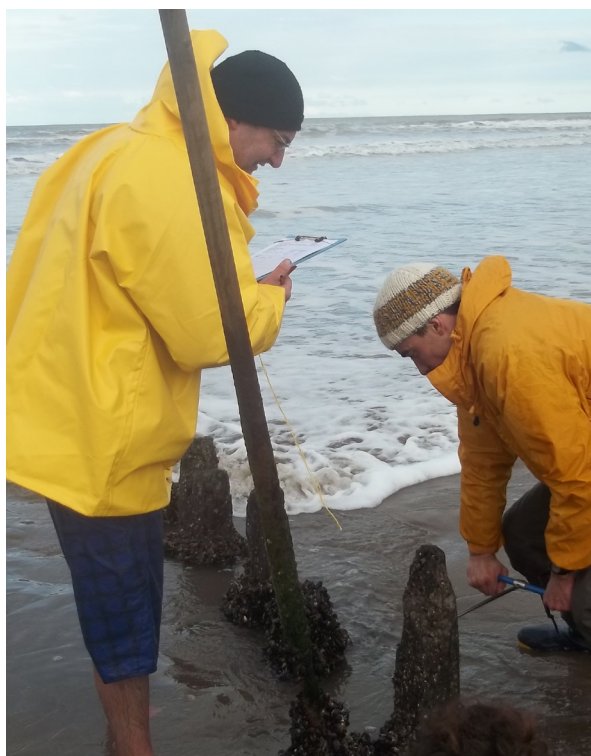
Figura 3. Toma de muestras de madera con barreno de incrementos o de Pressler.

En el caso del pecio de Costa del Este, a pesar de no conocer *a priori* la identificación botánica de sus piezas de madera, en ocho de ellas se tomaron tarugos de 5.1 mm con barrenos de incremento (Figura 3) con el objetivo de determinar dendrocronológicamente su fecha de construcción –además de su posible procedencia-. Los tarugos fueron acondicionados y procesados siguiendo la metodología convencional en dendrocronología (Stokes y Smiley 1968).

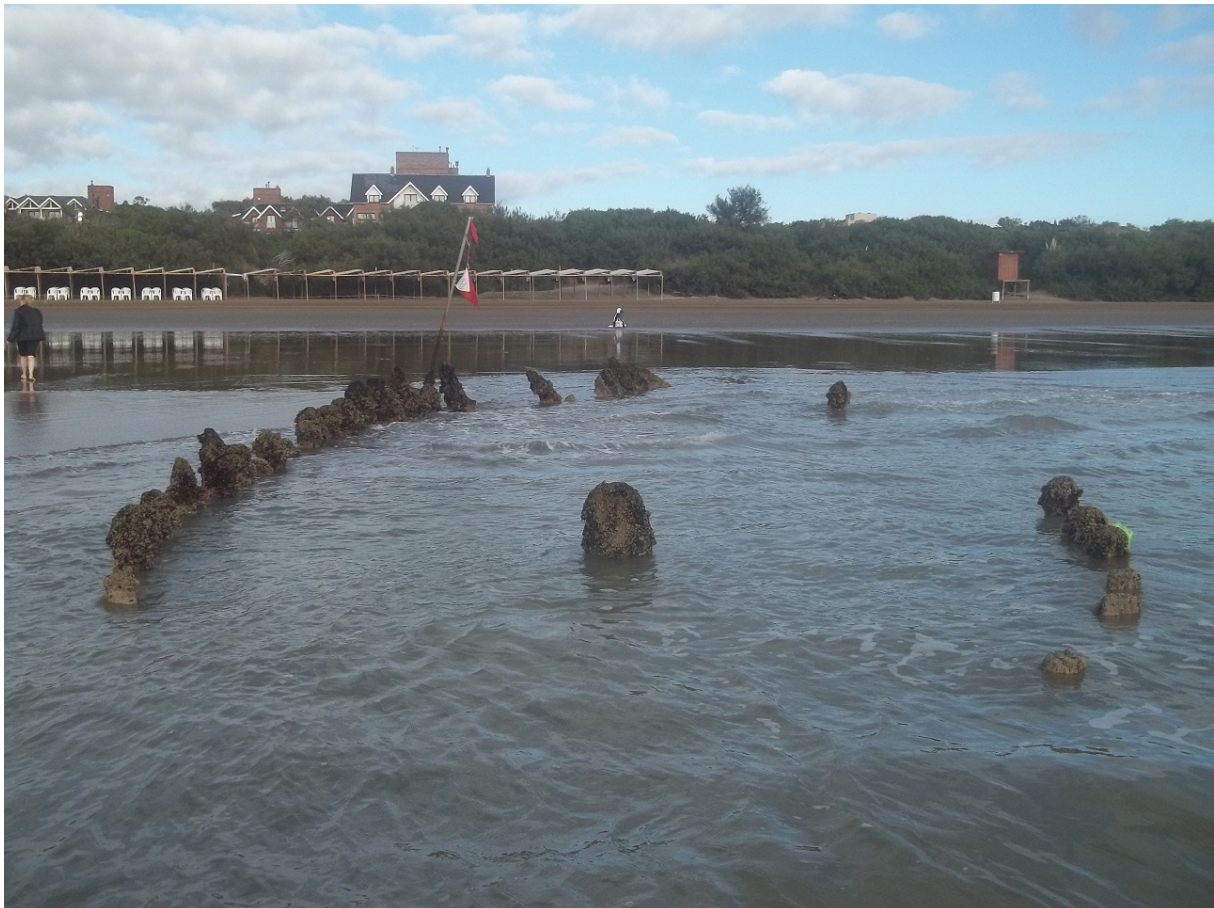
Figura 4. Vista panorámica con marea baja del pecio de Costa del Este desde el mar hacia la playa. El madero central probablemente corresponda a los restos de un palo de arboladura.

Como puede apreciarse en la figura 4, el eje longitudinal del barco se aproxima a una orientación Oeste-Este, es decir, transversal a la línea de costa. Lo que no fue posible determinar hasta la fecha a partir de los restos visibles es la ubicación respectiva de la proa y de la popa; para ello sería recomendable efectuar una excavación o sondeo con fines diagnósticos al menos en uno de los extremos del sitio (probablemente el extremo oeste, por ser el que queda más descubierto durante las bajamares).

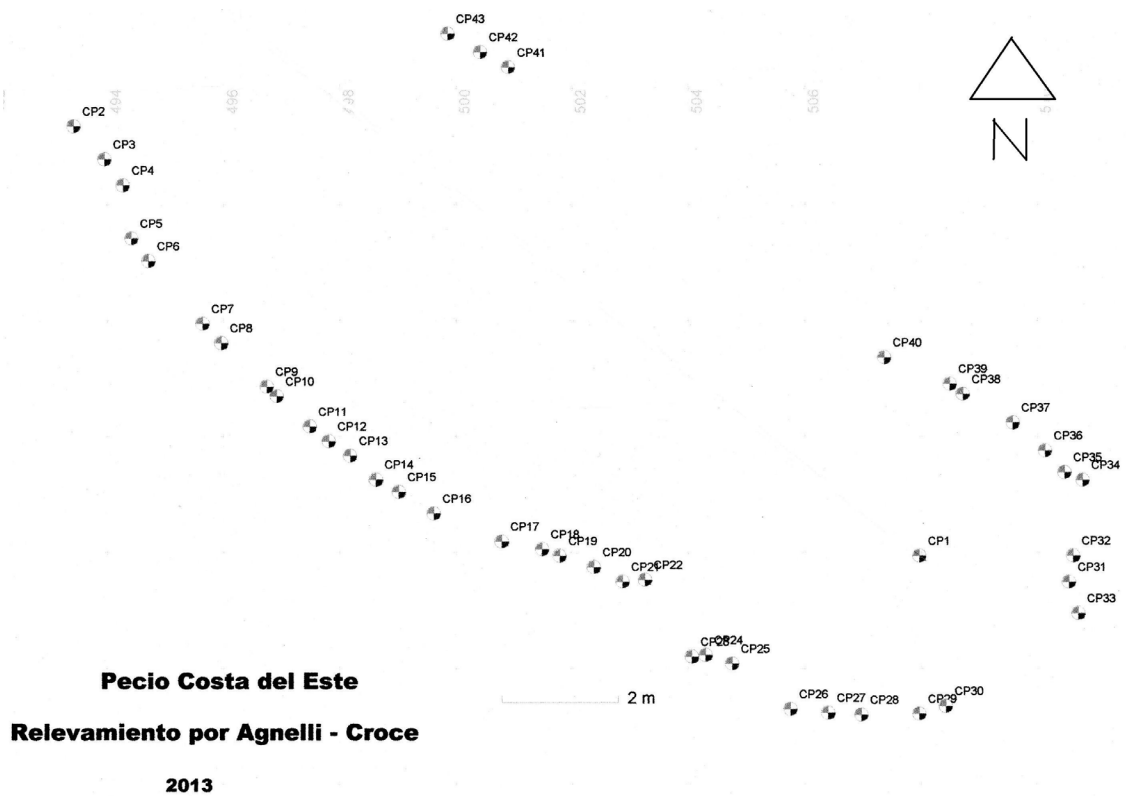
Figura 5. Croquis del sitio PCE (Relevamiento: A. Agnelli y J. Croce 2013)

En ocasión de una importante bajamar producida durante una de las visitas al sitio fue posible realizar un croquis general de todo el perímetro del pecio en base distancias tomadas desde el madero central -probable palo de arboladura- hasta cada una de las puntas o extremos de cuadernas visibles². Se utilizó cinta métrica para tomar las medidas lineales y un compás de buceo para los ángulos. Los valores fueron volcados al programa Site Recorder 4 (3H Consulting Ltd.) a partir del cual se generó el gráfico correspondiente (Figura 5). En este procedimiento no se tomaron en consideración las diferencias de altura de los distintos puntos registrados, y los ángulos no pudieron medirse con precisión. Aun con

estas limitaciones, se considera que el esquema resultante es suficientemente representativo de la forma y dimensiones generales del sitio. En esta instancia también fue posible contabilizar en el pecio 41 extremos de cuaderna (28 en la banda Sur y 13 en la banda Norte).

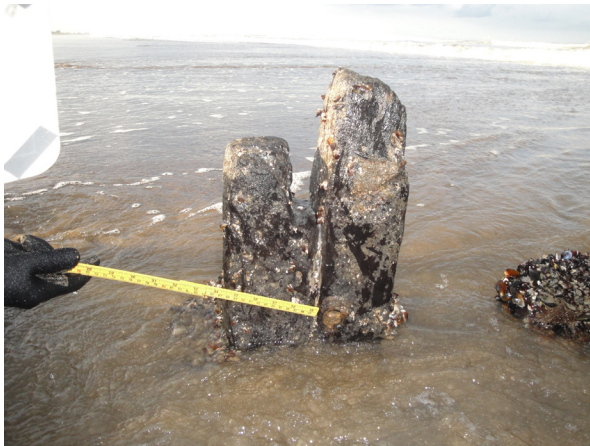
Figura 6. Orificio de clavazón (señalado con el extremo del metro rígido) en una de las cuadernas del sitio. Probablemente corresponda a un elemento ferroso utilizado para la unión entre la cuaderna y el forro externo de la embarcación.

Por otra parte, también se localizó al menos un orificio de clavazón que sí parece haber estado asociado a un elemento metálico. Era de contorno circular y estaba rodeado por la impronta de lo que puede haber sido la cabeza de la pieza o una arandela de material suficientemente duro como para marcar la madera. Además, podía apreciarse una coloración ocre en partes del orificio, como si hubiera habido algún elemento ferroso en su interior. Este orificio se ubicaba sobre la cara correspondiente al grueso de una de las cuadernas de tipo doble (Figura 6).

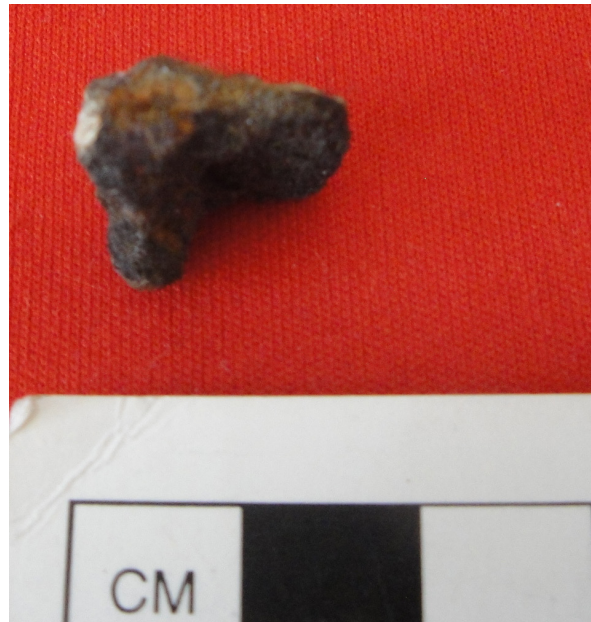
En relación con lo recién mencionado es de destacar el hallazgo de una pequeña pieza de aspecto ferroso (Figura 7). La misma fue hallada *in situ* en la cara adyacente al forro externo de una de las cuadernas de la banda sur del pecio, y representaría un fragmento de un clavo de unión con dicho forro. Pudo constatarse que está compuesto casi exclusivamente por hierro.

Figura 7. Fragmento compuesto principalmente por hierro, hallado *in situ* en una cuaderna doble.

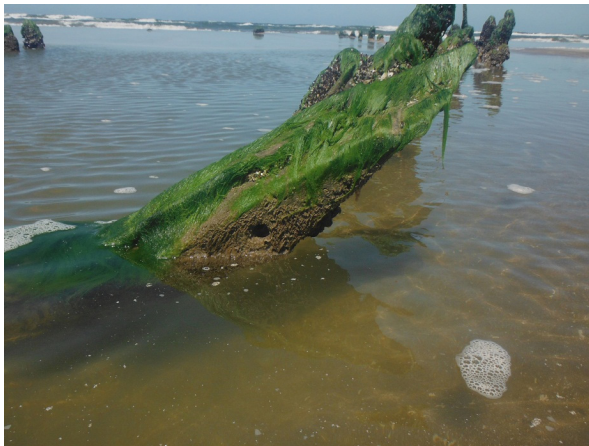
Otro rasgo observado sobre la banda sur del pecio consiste en la inclinación hacia la parte externa del mismo que poseen aquellas piezas ubicadas en el extremo Oeste. La primera de estas piezas (Figura 8), a la cual hemos denominado pieza A, presenta el ángulo más marcado, el cual fue registrado en 55° de apertura con respecto a la vertical. Es, además, un elemento que no parece corresponder a una cuaderna ya que difiere en su forma, dimensiones y otras características (ver Tabla 1, pieza A), como

ser un rebaje longitudinal en una de sus caras, el cual está presente en toda la extensión visible de la pieza (1,26 m). La profundidad de este rebaje es de 2 cm en la parte superior de la pieza y de alrededor de 3 cm en el sector inferior, es decir, el más cercano al sedimento.

Hasta el momento no fue posible inferir qué elemento representa la pieza A, y si se encuentra o no en su posición original. Sin embargo, algunas fotografías tomadas con agua clara en este sector del sitio sugieren que esta pieza se ubica en uno de los extremos reales de la embarcación (ya sea la proa o la popa), y por lo tanto constituye un elemento de especial interés para investigaciones futuras. En principio, podría tratarse de parte de la roda o del codaste.

Figura 8. Pieza A, ubicada en el extremo oeste del sitio.
