TRAMO DE PRUEBA CON ESTRUCTURA CONVENCIONAL Y LA IMPLEMENTACIÓN DE GEOCELDAS EN LA CL 128A ENTRE TV 60 Y AK 72 BOGOTÁ.

**UNIVERSIDAD CATÓLICA DE COLOMBIA
FACULTAD DE INGENIERÍA
ESPECIALIZACIÓN EN INGENIERÍA DE PAVIMENTOS
BOGOTA D.C.**

2018

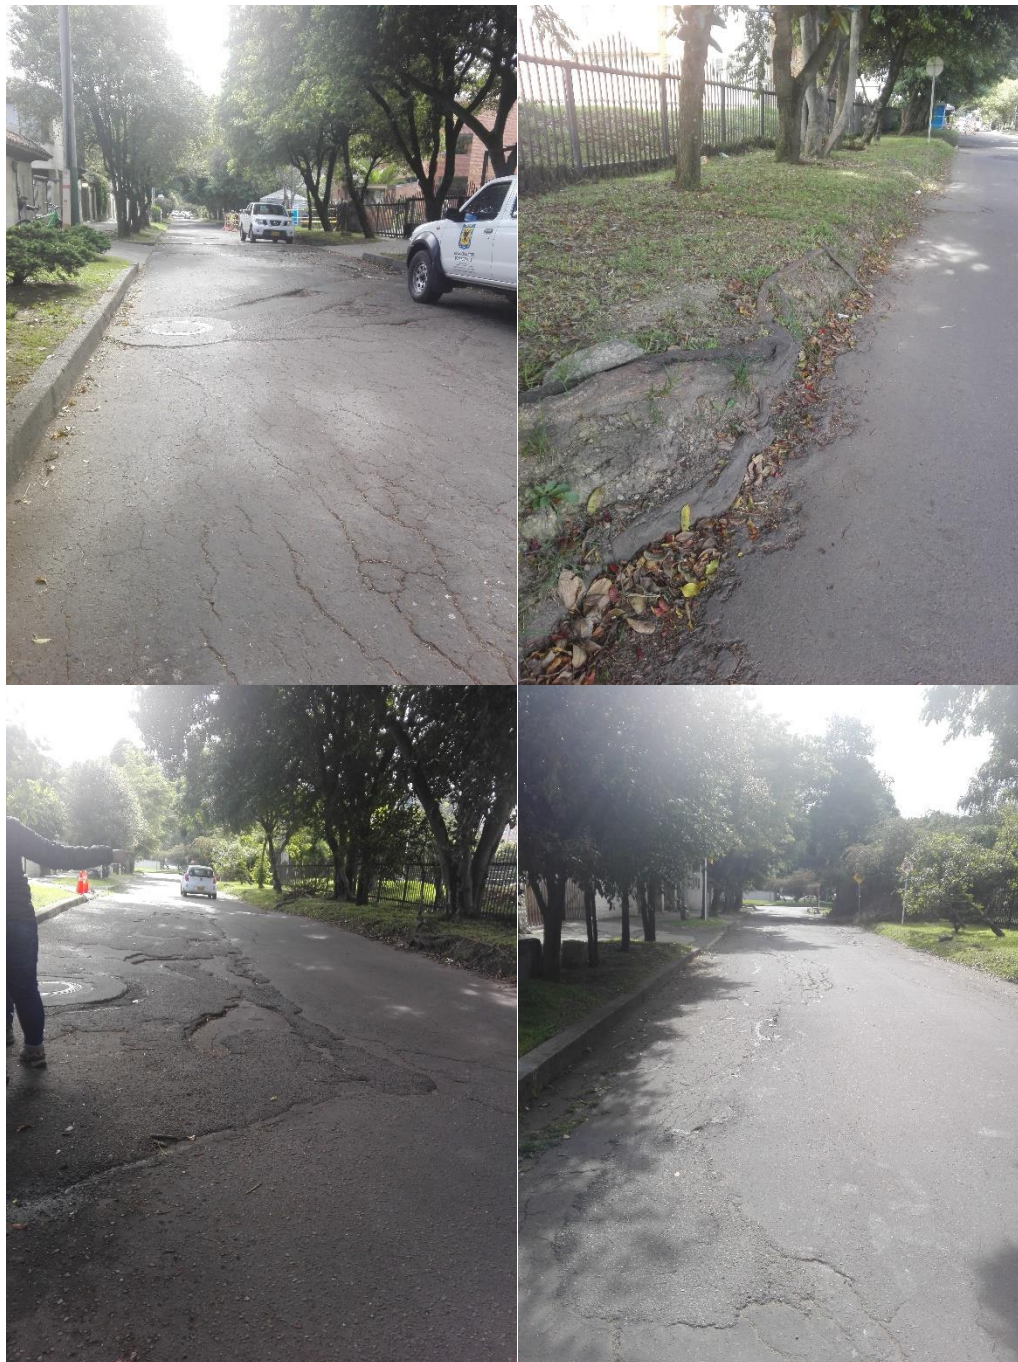
Ilustración 2 Localización del Segmento a Intervenir

A continuación, se presentan las fotografías de cómo se encontraba la vía antes de la intervención realizada.

El diagnóstico del segmento vial se realizó de acuerdo con la metodología Pavement Index Condition (PCI) según (Varela, 2002), donde se evidenció agrietamiento en bloque de severidad alta, depresiones de severidad media y huecos de severidad alta; es pertinente enunciar que, el segmento en estudio presentaba una sobre carpeta que no permitió evidenciar en la auscultación la totalidad de los daños presentes en la estructura.

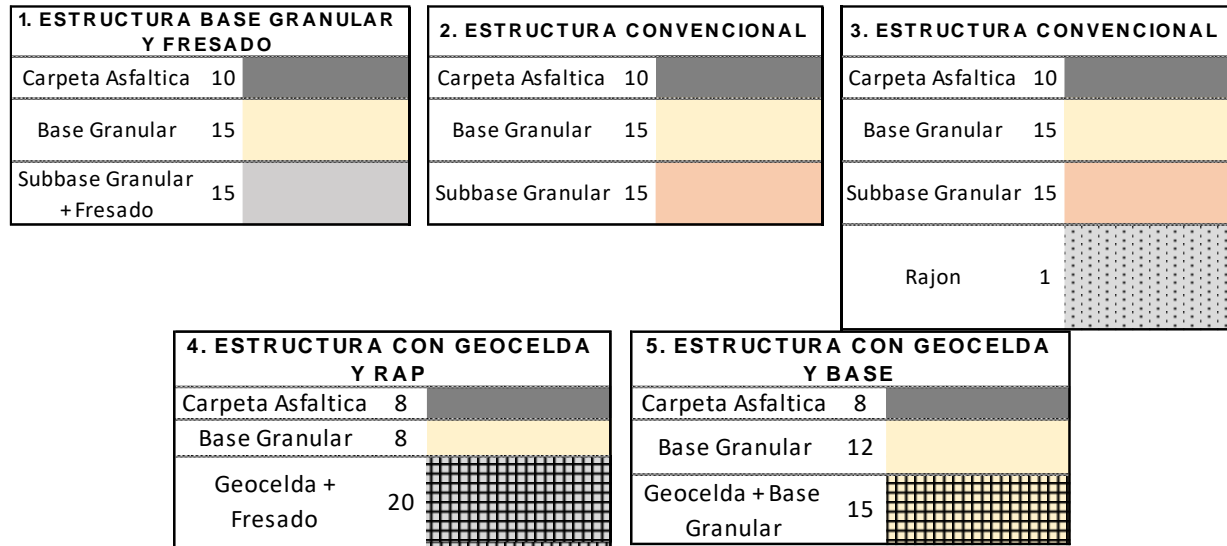
Ilustración 3 Estructuras implementadas

A continuación, se presenta gráficamente las estructuras construidas en el tramo de prueba, la estructura I inicia desde la cota K0+025 hasta la K0+065, la estructura II inicia desde la cota K0+065 hasta la K0+105, la estructura III inicia desde la cota K0+105 hasta la K0+145, la estructura IV inicia desde la cota K0+145 hasta la K0+185, y la estructura V inicia desde la cota K0+185 hasta la K0+225.

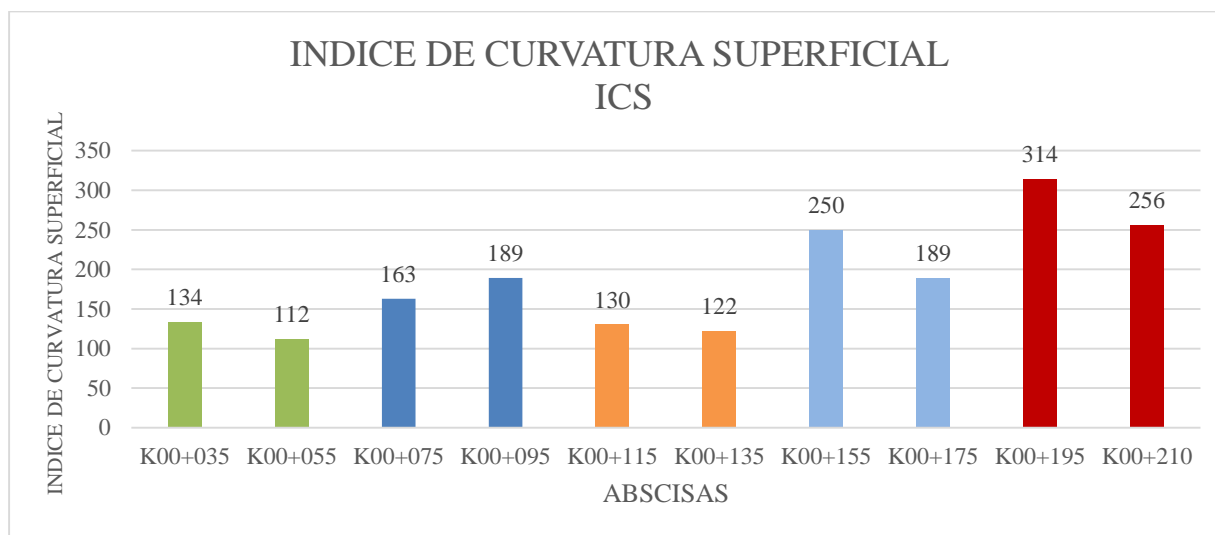
Grafica 1 Índice de Curvatura Superficial

En la Grafica 1 se observa que los ICS más altos son los de las estructuras que tienen menor capacidad estructural, es decir las estructuras con la geocelda, los otros tramos tienen un comportamiento similar, este índice da una idea de la rigidez de la carpeta asfáltica, lo anterior se presenta porque los primeros tramos tienen un espesor de 10 cm y los tramos de geocelda tienen un espesor de 7.5 cm.

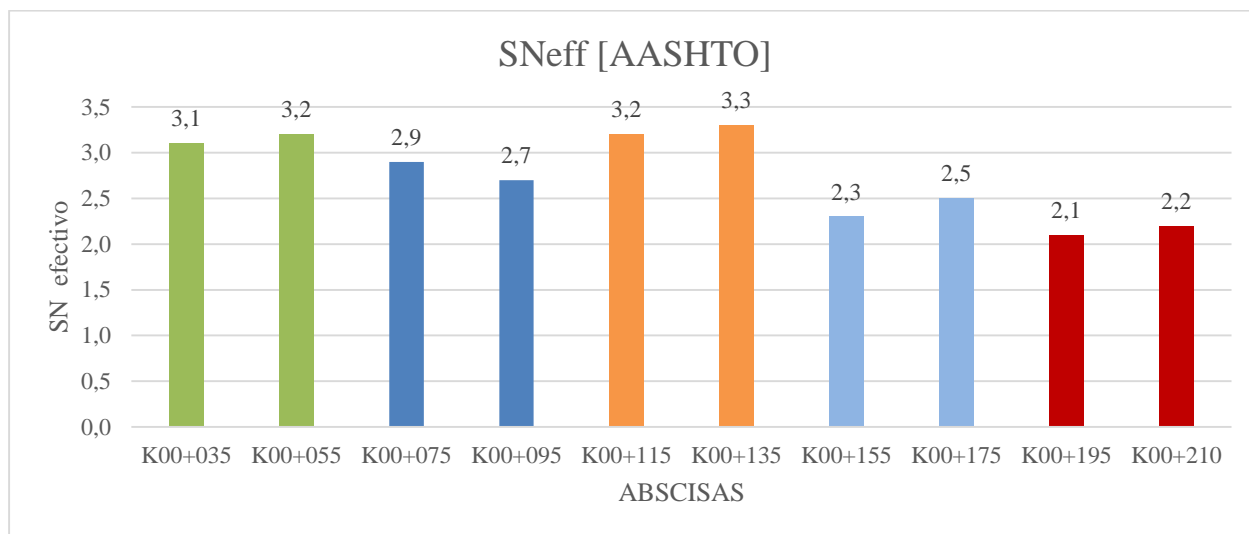
Grafica 3 Numero Estructural Efectivo

Existen varias aproximaciones para la estimación de la capacidad estructural de un pavimento asfáltico en servicio a partir de las deflexiones FWD, una de ellas es la determinación del número estructural efectivo (S_{Neff}), definido en la guía de diseño AASHTO-93, la presente guía no establece niveles jerárquicos de información. En la Grafica 3 se reitera lo anterior mencionado, los tramos I, II y III tienen mejor capacidad estructural en comparación con los tramos IV y V.

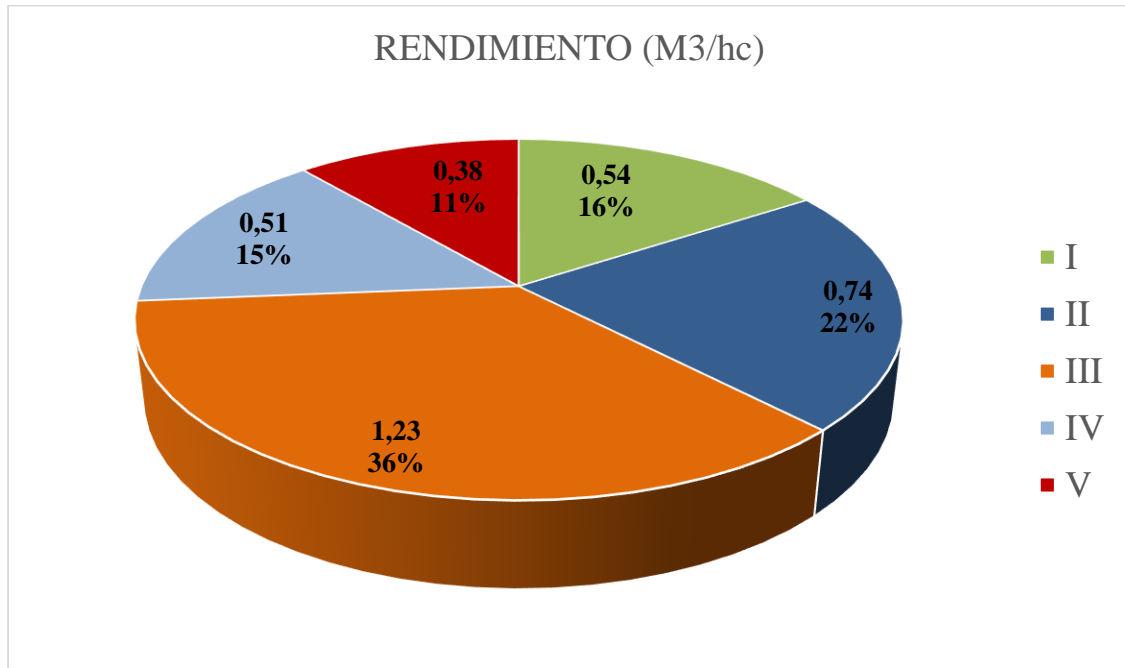
Grafica 6 Rendimientos por tramo

En cuanto a los rendimientos se obtuvieron en metro cubico por horas cuadrilla, estos datos se obtuvieron una vez revisada la hoja de vida del segmento vial, se aclara que no se tuvieron en cuenta los tiempos muertos para obtener el rendimiento óptimo.

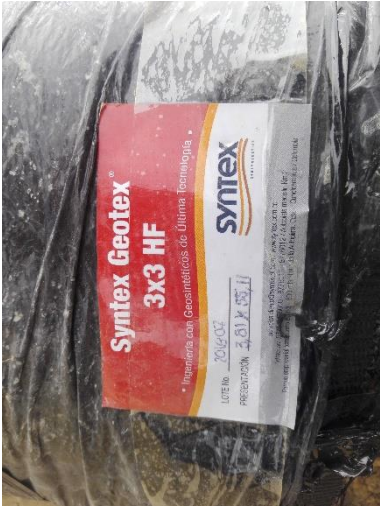
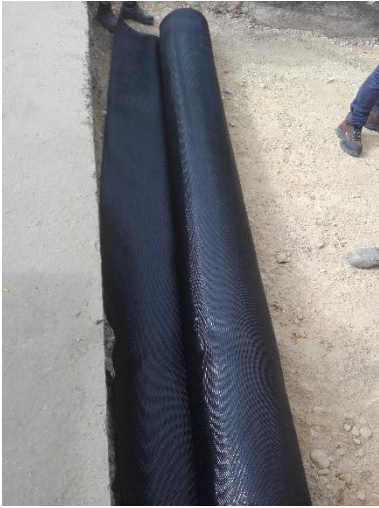
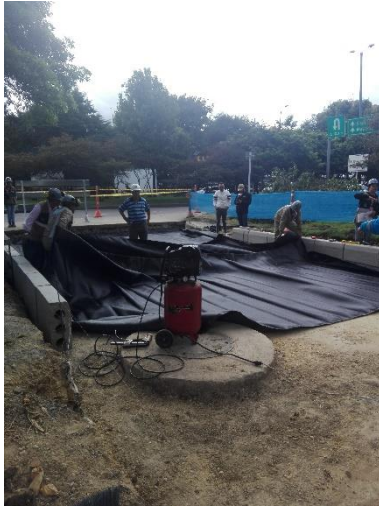
Ilustración 7 Fotografías instalación de geotextil fibrilado

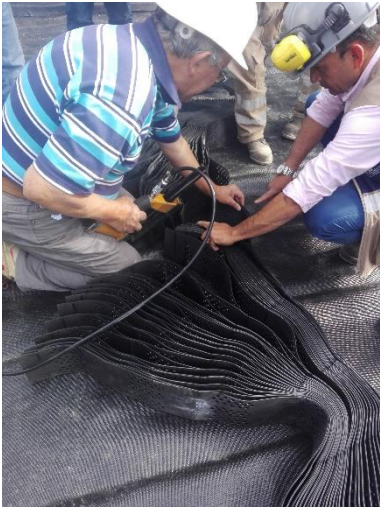
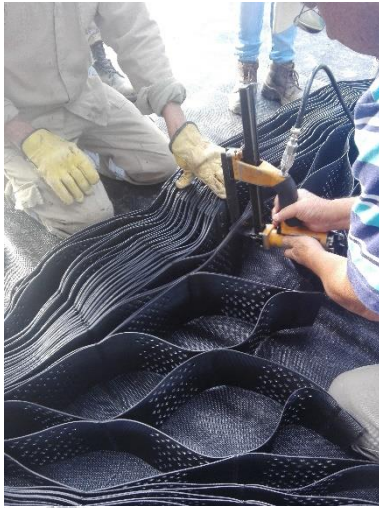
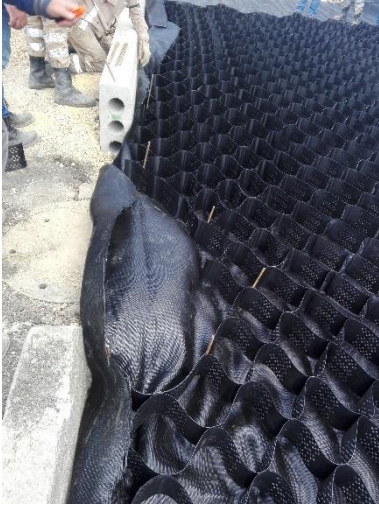
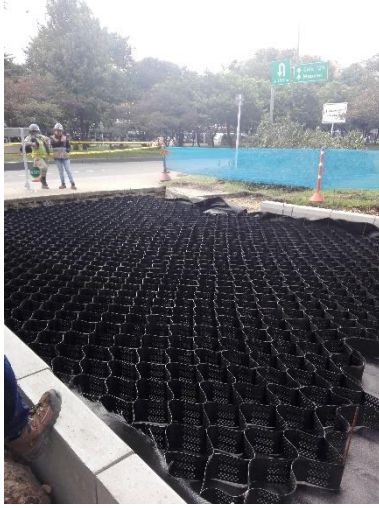
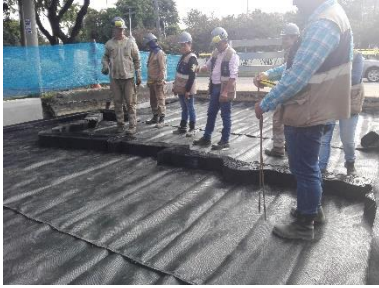
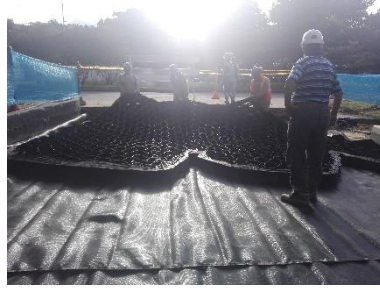
Ilustración 8 Fotografías instalación de geoceldas.

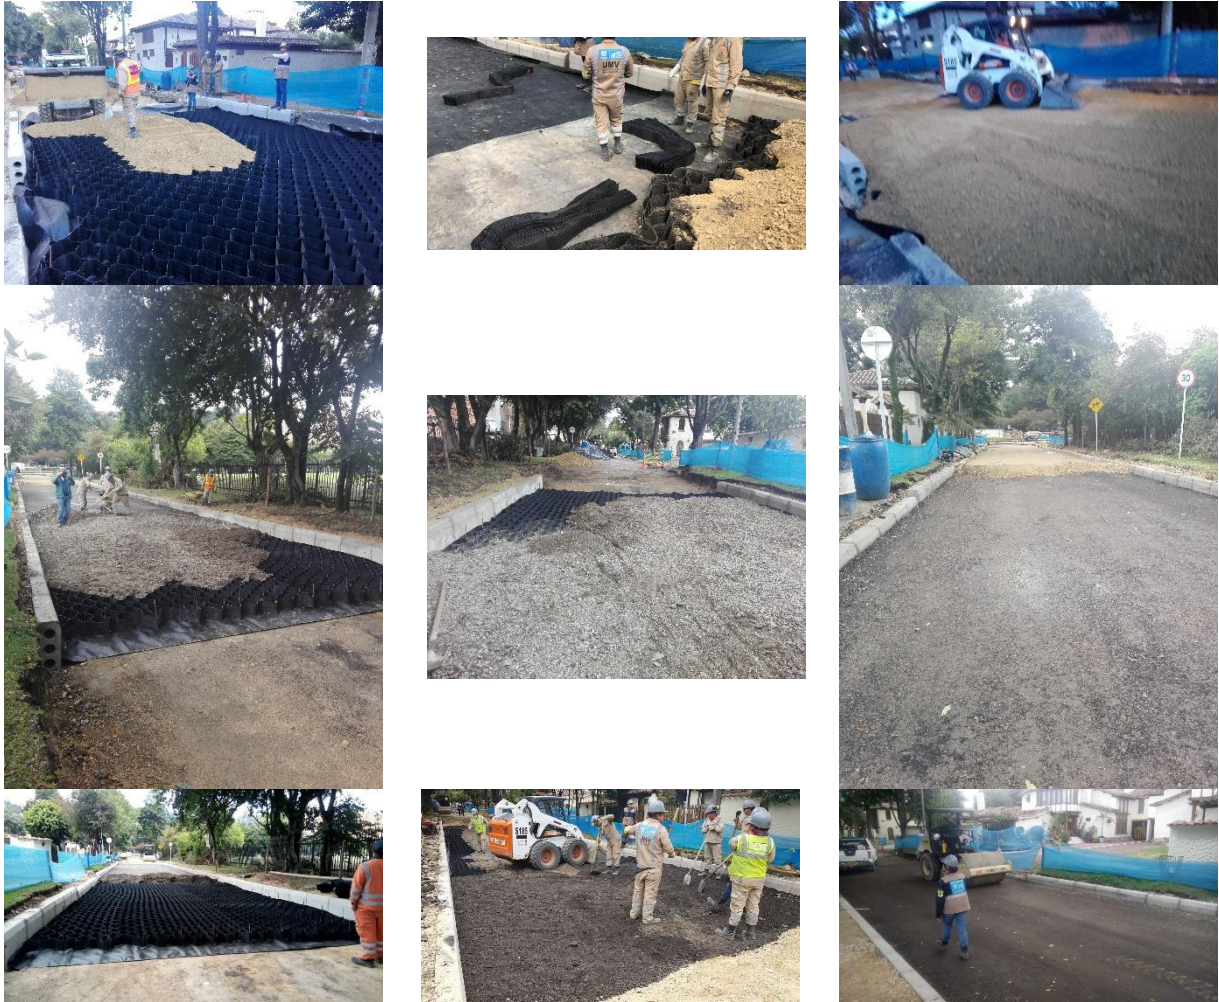
Ilustración 9 Fotografías llenado de las geoceldas con subbase granular y con fresado.

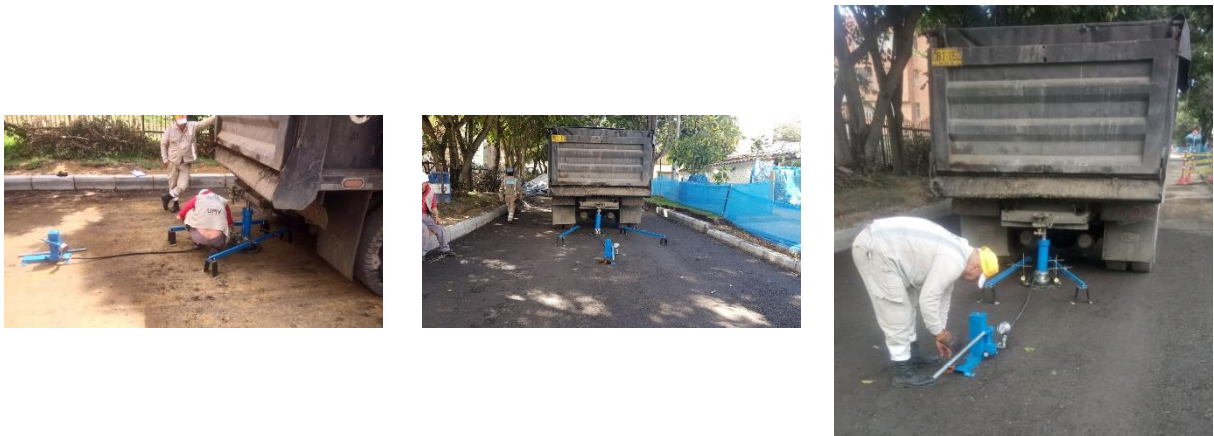
Ilustración 10 Fotografías ensayos de placa a los tramos de geoceldas con subbase granular y con fresado.

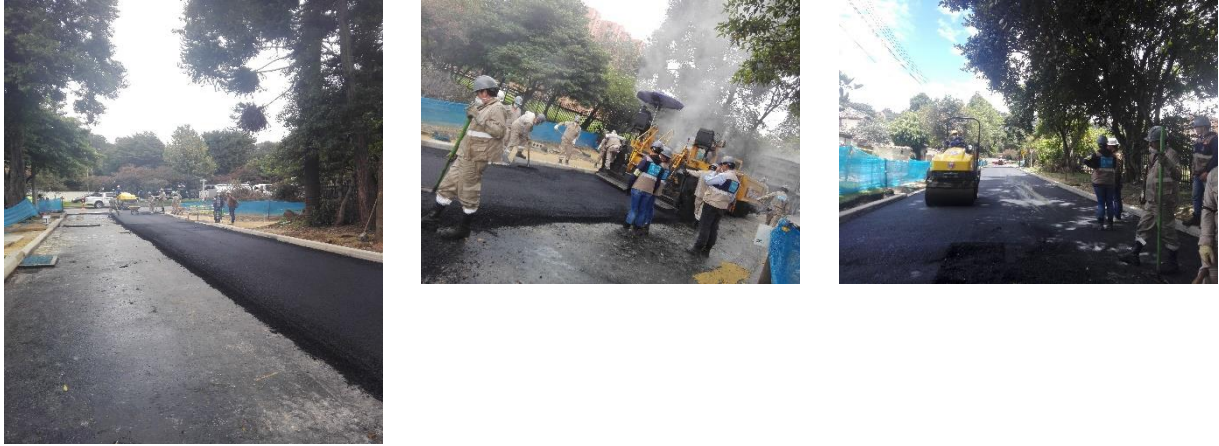
Ilustración 11 Fotografías instalación de carpeta asfáltica del tramo de las geoceldas con subbase granular y con fresado.

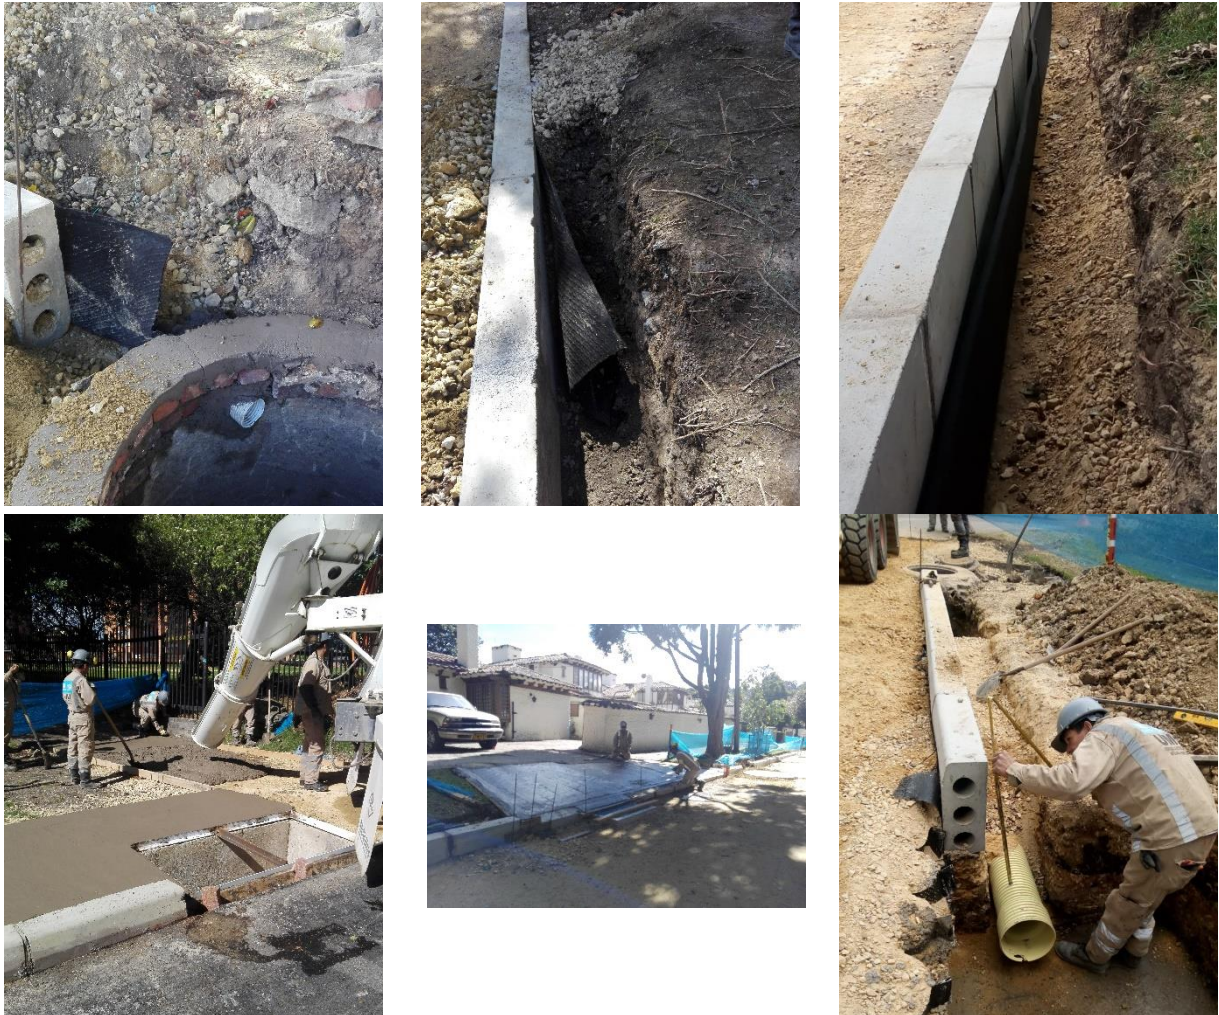
Ilustración 12 Fotografías instalación de Geodrén, adecuación de sumideros reglo de rampas de acceso.

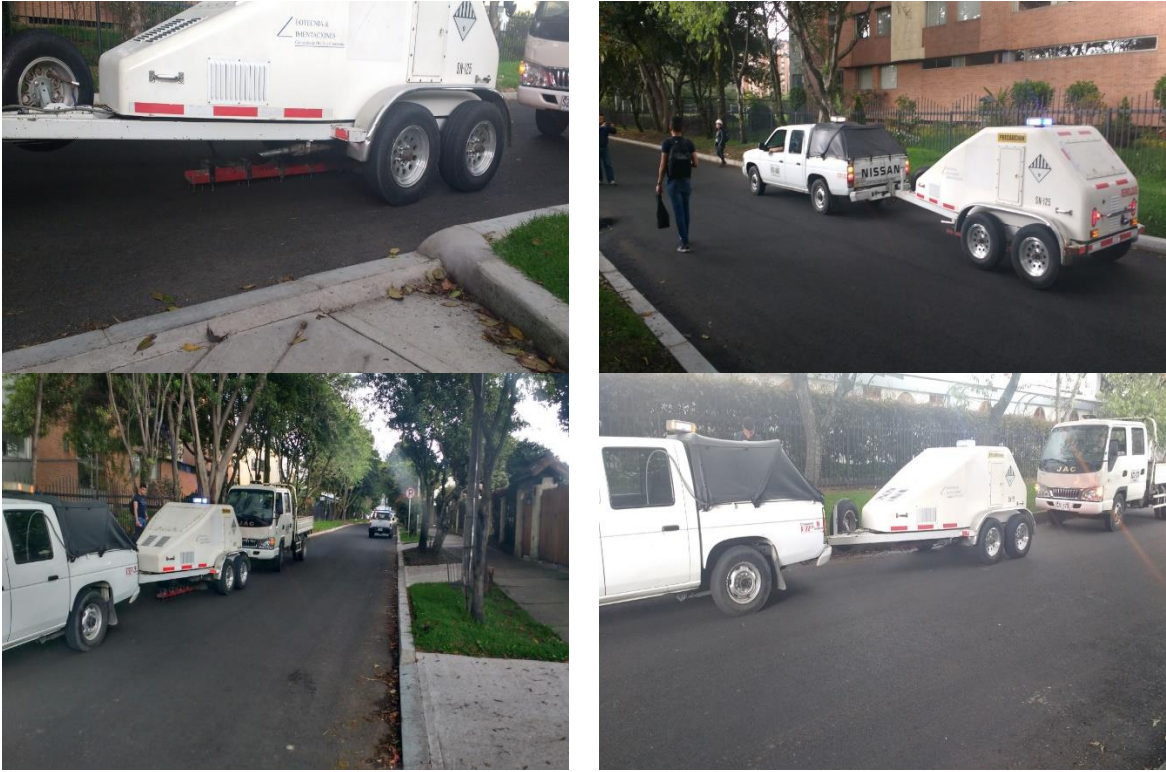
Ilustración 18 Fotografías toma de datos del ensayo FWD.

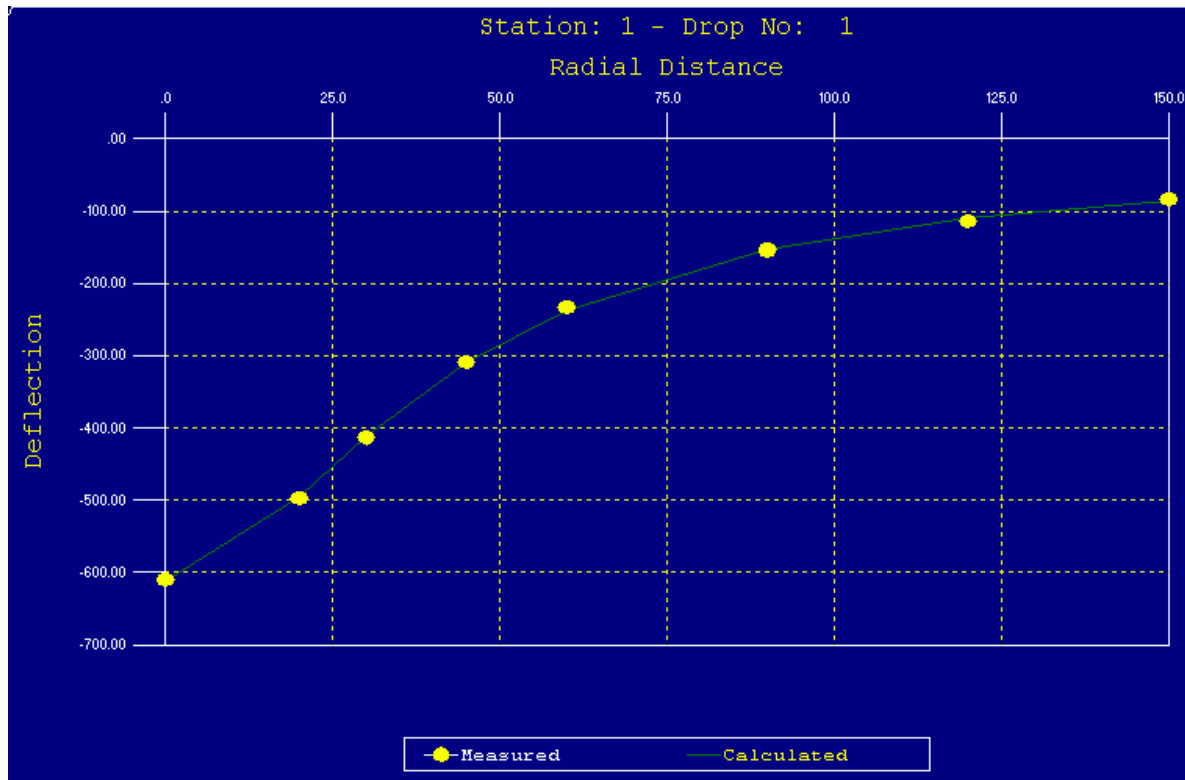
Route: TRAMO 2 CARRIL DERECHO K0+075							
Plate Radius (cm): 15.0				No of Layers: 3			
No of Sensors: 7				Stiff Layer: No			
Offsets (cm): .0 20.0 30.0 45.0 60.0 90.0 120.0				P-Ratio: .350 .350 .400			
Station: 1		No of Drops: 1		Average RMS Error(%): .74			
Thickness (cm): 10.00 30.00				Pavement Temperature (C): N/A			
Drop No: 1		Load (N): 40000.0		No of Iterations: 4			
Convergence: Modulus Tolerance Satisfied				RMS Error (%): .74			
Sensor No:	1	2	3	4	5	6	7
Measured Deflections (microns):	593.000	503.000	430.000	334.000	264.000	177.000	125.000
Calculated Deflection (microns):	594.726	499.786	429.000	336.453	265.179	174.502	125.965
Difference (%):	-.29	.64	.23	-.73	-.45	1.41	-.77
Layer No:	1		2		3		
Seed Moduli (MPa):	1500.00		100.00		50.00		
Calculated Moduli (MPa):	7084.43		105.66		73.46		
Layer No:	1		2		3		
Radial Distance (cm):	.00		.00		.00		
Position:	Bottom		Middle		Top		
Vertical Stress (kPa):	-113.45		-65.17		-40.50

Radial Stress (kPa):	2573.75		-.80		-2.37		
Bulk Stress (kPa):	5034.05		-66.77		-45.25		
Deviator Stress (kPa):	-2687.21		-64.38		-38.12		
Vertical Strain (10 ⁻⁶):	-270.32		-611.55		-525.46		
Radial Strain (10 ⁻⁶):	241.75		210.98		201.13
