EVALUACIÓN POR DESEMPEÑO DEL DISEÑO ESTRUCTURAL DE
VIVIENDAS EN ESTADO DE VULNERABILIDAD ALTA EN LA CIUDAD DE
BOGOTÁ–CASO DE ESTUDIO LOCALIDADES DE: BOSA, CIUDAD BOLIVAR,
SAN CRISTOBAL Y USME.

UNIVERSIDAD CATOLICA DE COLOMBIA
FACULTAD DE INGENIERIA
PROGRAMA DE INGENIERÍA CIVIL
BOGOTA D.C.
2018

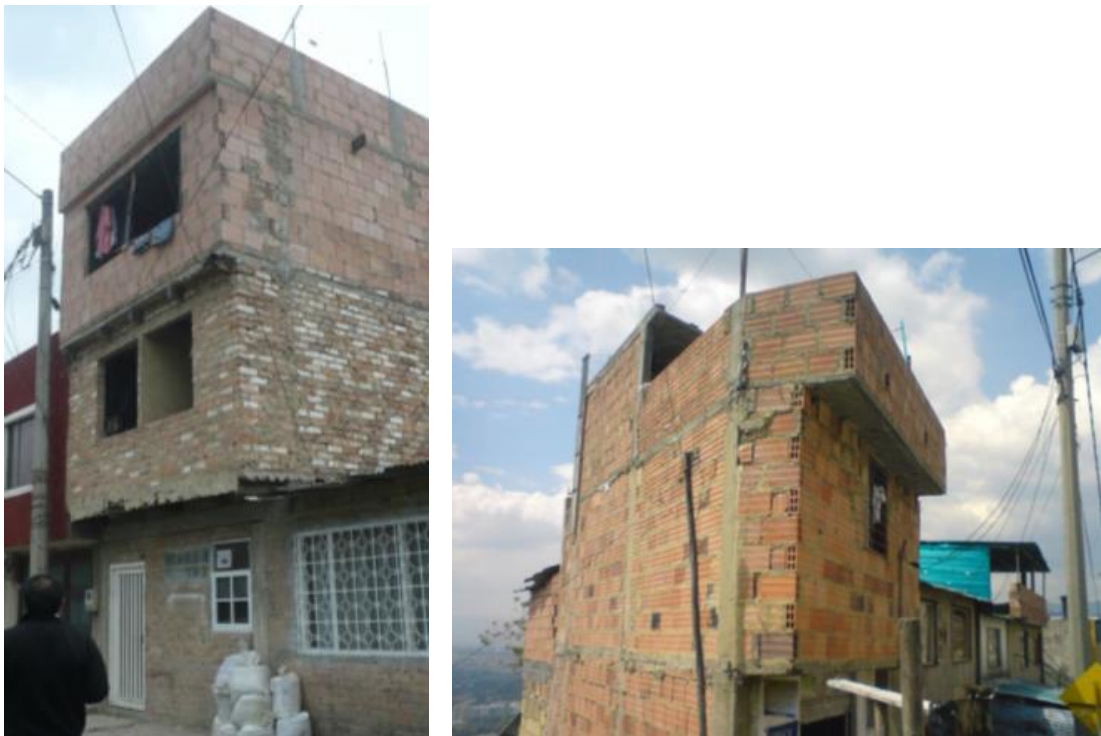
Ilustración 1. Vulnerabilidad estructural en viviendas.

La vulnerabilidad estructural se ve reflejada en mayor proporción en los riesgos producto de la construcción, esto se debe a que muchas de ellas han sido levantadas con las manos de sus propios habitantes, quienes naturalmente desconocen los riesgos que están corriendo por la inseguridad de sus estructuras.

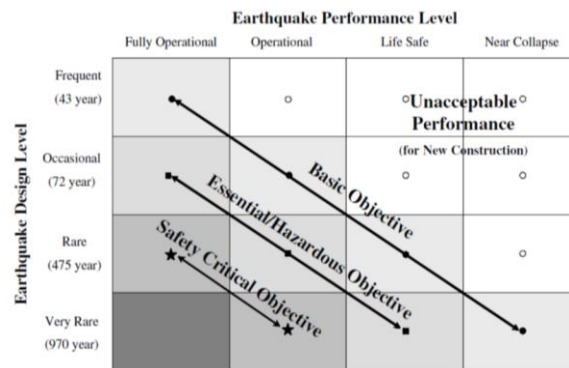
Los objetivos de desempeño para edificios de variada importancia, se definieron en tres parámetros, el nivel de comportamiento esperado, el nivel de amenaza sísmica y la capacidad de la estructura, estos parámetros de desempeño fueron definidos en Visión 2000, como se muestra en la Ilustración 3. Objetivos de diseño para edificios SEAOC (1995).

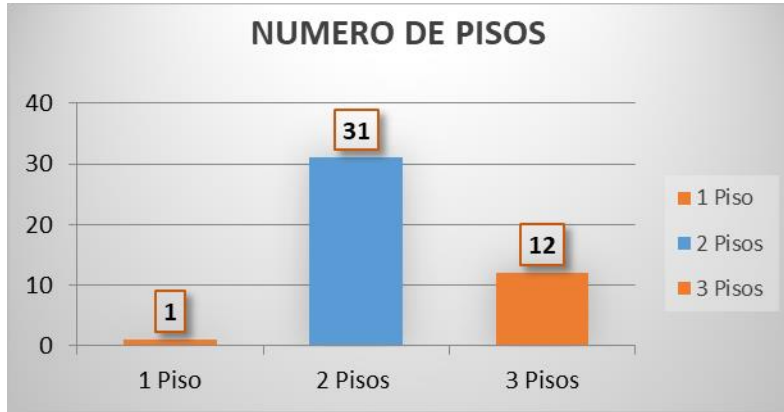
Ilustración 7. Arquetipo 2-Número de pisos.

Una vez delimitadas las 44 viviendas se procedió a realizar el segundo arquetipo, basado en la recopilación de viviendas de tres pisos para cumplir con los parámetros mínimos que permitiera realizar el análisis por desempeño denotando variaciones en los resultados. La elaboración de este arquetipo dio como resultado un total de 12 viviendas a estudio.

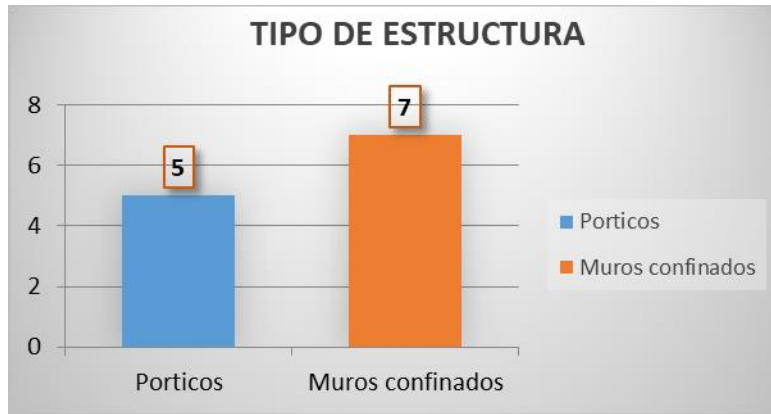
Ilustración 8. Arquetipo 3-Tipo de estructura.

La selección del tercer arquetipo se realizó de acuerdo al tipo de estructura, se tomaron las viviendas de pórticos en concreto, ya que según la NSR-10 son estructuras que permiten construcciones de 3 o más pisos. La elaboración de este arquetipo dio como resultado un total de 5 viviendas.

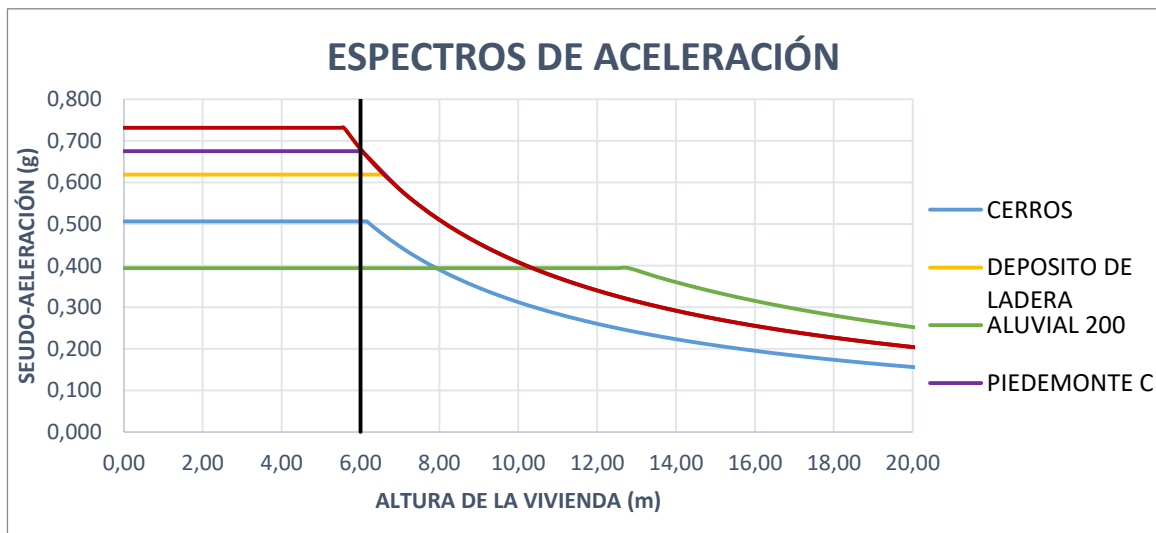
Ilustración 9. Espectros de aceleración.

El arquetipo 4 se fundamentó en la selección de viviendas en zona de microzonificación de Piedemonte C, debido a que la zona presenta la condición más crítica en comparación a las zonas presentes en el evalúo de las viviendas.

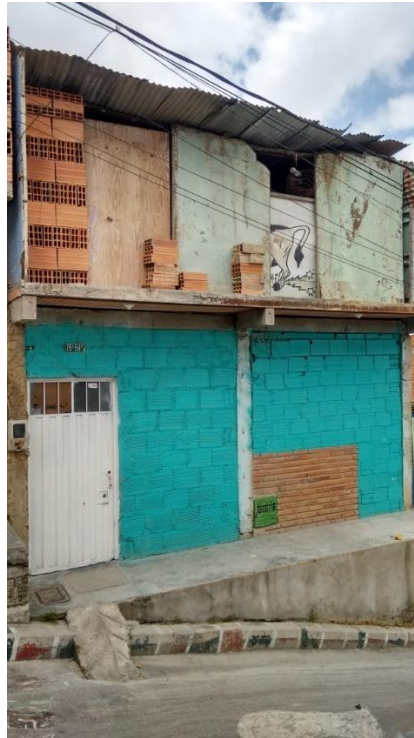
Ilustración 11. Vivienda seleccionada para el desarrollo de la evaluación por desempeño.

Finalmente, la vivienda escogida para realizar la evaluación por desempeño, fue la vivienda con un lindero regular tipo, de aproximadamente 72m² (6.00m x 12.00m) y que abarca características de las viviendas con mayor demanda en solicitudes presentadas en la entidad.

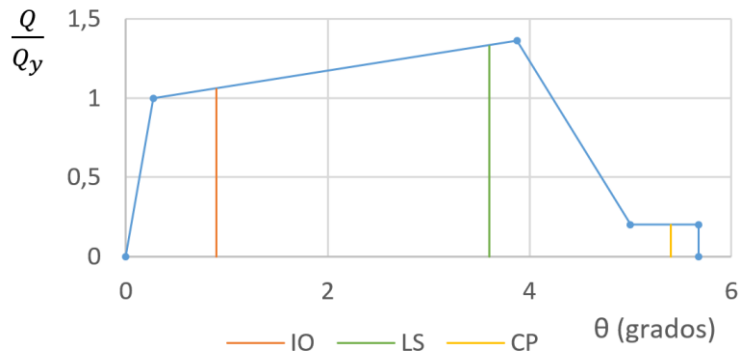
Ilustración 17. Rotula tipo I

La rotula tipo I corresponde a las siguientes secciones de vigas:

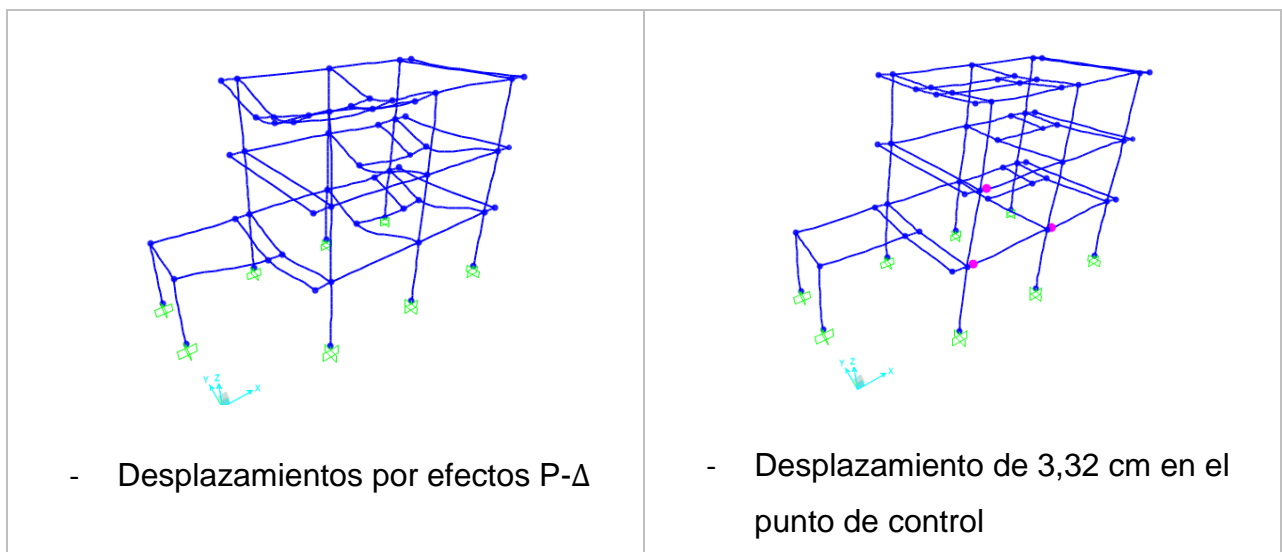
Tabla 33. Mecanismo de colapso en X.

Durante los primeros analisis se puede notar la formación de rotulas en algunas vigas del segundo y tercer piso, pero a un nivel que no representa importancia en la seguridad estructural.

- Desplazamiento 3,71 cm en el punto de control

- Desplazamiento de 4,08 cm en el punto de control

Con tan solo un desplazamiento de 4,08 cm en el punto de control se presenta una falla en la estructura evidenciando el colapso inmediato de la columna C-4, lo que indica que debe realizarse un reforzamiento estructural en la zona afectada.

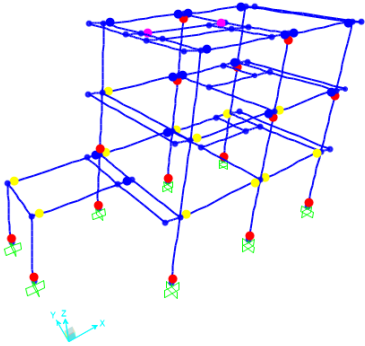
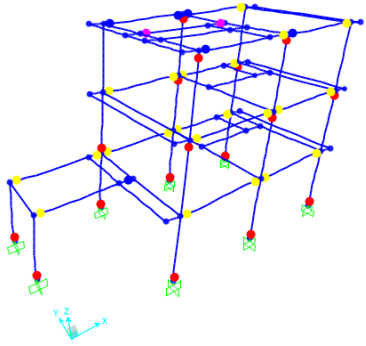
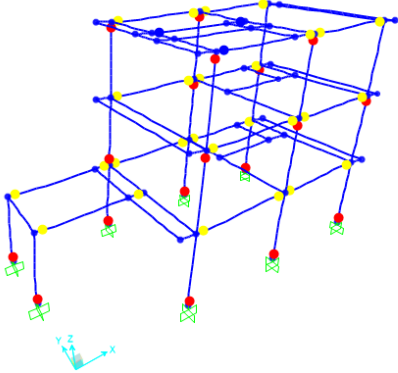
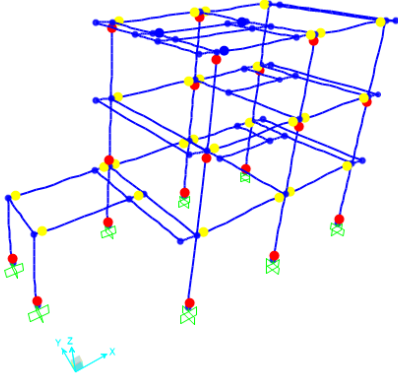
| | | Continuación Tabla 33. | |
|--|--|---|--|
| <p>- Desplazamiento de 19,54 cm en el punto de control</p> | <p>- Desplazamiento de 20,14 cm en el punto de control</p> | <p>- Desplazamiento de 29,19 cm en el punto de control</p> | <p>- Desplazamiento de 29,19 cm en el punto de control</p> |
| <p>La secuencia de falla de la estructura inicia con la falla de las columnas existentes en la base de la edificación, posteriormente genera la degradación de las vigas llevándolas a un nivel de colapso. Denotando la poca resistencia de la vivienda ante un evento sísmico.</p> | | | |
