Matière altérée, couleurs modifiées : apports des techniques analytiques et d'imagerie pour la compréhension des décors originaux sur les plafonds peints médiévaux, l'exemple de la maison du viguier à Puisserguier

Sarah Boularand, Odile Guillon et Jean-Marc Vallet

Le plafond peint de la maison du viguier à Puisserguier

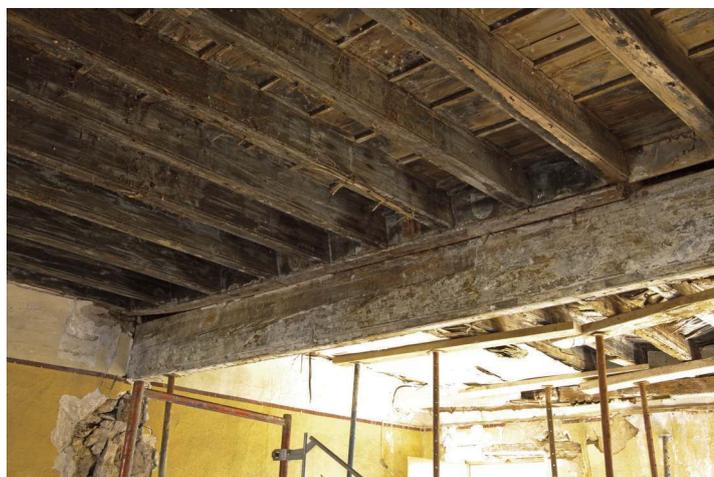
Fig. 1. Puisserguier (Hérault), maison du viguier ; vue générale du plafond. O. Guillon © CICRP.

En 2011, un plafond à la française (fig.1) fut mis au jour au premier étage d'une bâtisse médiévale ayant longtemps abrité le « Café du Marché », situé au n° 5 de la place de l'église de Puisserguier, petite commune de l'Hérault. Les restes importants de polychromies observés sur ce plafond, dans un édifice qui s'est avéré être à l'origine la maison du viguier¹, constituent

Les premiers dégagements du plafond, daté du tout début du XVI^e siècle³, ont montré des décors de belle facture mais comportant des couleurs plutôt ternes ou noircies et souvent d'aspect pulvérulent. Par ailleurs, certaines aberrations ont été constatées sur les couleurs du blason identifié comme étant celui de Georges d'Amboise : pourquoi distingue-t-on une alternance de bandes noires et rouges sur ce blason habituellement palé d'or et de gueules ? Le vieillissement de la matière est-il à l'origine de cette modification ou bien s'agit-il d'un

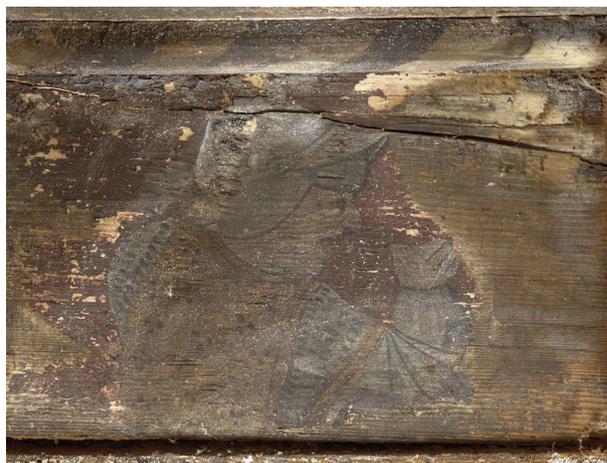
Fig. 2. Puisserguier (Hérault), maison du viguier ; vue générale du closoir C54. La couleur gris bleuté de l'armure du soldat est obtenue par un mélange de bleu indigo et de noir de charbon sur lequel sont superposées des lignes blanches et noires. O. Guillon © CICRP.

Les tonalités jaune-brun observées sur la brigandine de l'armure du soldat (closoir C54) (voir fig.2) et sur les fleurs de lys du blason du Roi de France (closoir C62) (fig.10) sont obtenues à l'aide d'une ocre jaune orangé / brun clair. Il s'agit d'une argile riche en oxydes de fer hydratés ($\text{Fe}_2\text{O}_3 \cdot n\text{H}_2\text{O}$) dont le degré d'hydratation (n) est entre celui des oxydes de fer présents dans l'ocre jaune ($\text{Fe}_2\text{O}_3 \cdot \text{H}_2\text{O}$) et dans l'ocre rouge (Fe_2O_3). Les ocres sont des pigments d'origine minérale naturelle, connues depuis la préhistoire et encore employées de nos jours. C'est une gamme de pigments chimiquement très stables et que l'on trouve facilement dans la nature. Sur la brigandine du soldat (closoir C54), l'ocre jaune orangé est mélangée à de l'ocre rouge avec un peu d'orpiment (fig.7). Les fleurs de lys du blason du Roi de France (closoir C62) sont quant à elles réalisées avec l'ocre brun clair pratiquement pure, à peine nuancée avec des traces d'orpiment. L'ocre rouge a également été employée sur les phylactères (closoir C13). Elle est nuancée avec un peu de vermillon, présent en faible proportion, et du plâtre.

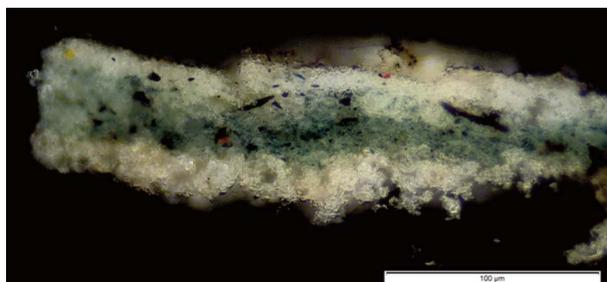
Fig. 3. Puisserguier (Hérault), maison du viguier ; détail de la stratigraphie de l'échantillon bleu-gris prélevé sur l'armure du soldat du closoir C54, observée sous microscope optique. De bas en haut, on trouve la base de préparation de plâtre et colle animale, la couche picturale bleu-gris à base de bleu indigo et de noir de charbon puis la couche picturale blanche à base de plâtre du rehaut blanc. S. Boularand © CICRP.

celle du bleu outremer. Le bleu gris de l'armure du soldat est en revanche obscurci par l'ajout d'un peu de pigment noir (noir de charbon) (fig.3) et travaillé en superposition avec des lignes blanc grisâtre (lumière) et des lignes noires (cernes noirs du dessin). Sur les feuilles d'acanthé décorant la planche de rive, on trouve un grain d'orpiment mélangé au pigment bleu, qui pourrait avoir été rajouté pour produire un coloris plus verdâtre mais il pourrait aussi s'agir d'une impureté provenant d'un pinceau mal lavé.

Le rehaut blanc du décor végétal sur la planche de rive est composé de dolomite. Il s'agit d'un carbonate de calcium et magnésium, minéral proche de la calcite (craie, roches calcaires). Elle est peu usitée comme pigment à l'époque médiévale mais on connaît son usage dans l'Antiquité sur des peintures murales romaines ou égyptiennes. Sur l'armure du soldat (closoir C54), le rehaut blanc grisâtre appliqué sur le bleu-gris du métal est réalisé avec du plâtre mélangé avec un peu de noir de charbon (fig.3).

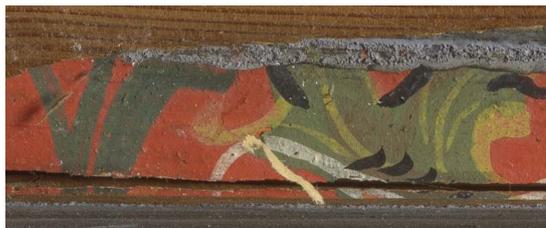
Fig. 4. Puisseguier (Hérault), maison du viguier ; détail du motif végétal sur la planche de rive. On observe deux tonalités de vert. O. Guillon © CICRP.

Deux tonalités de vert sont observées sur la frise végétale de la planche de rive (fig.4), un vert foncé (fig.5) et un vert clair (fig.6), toutes deux obtenues par mélange de bleu d'indigo et d'orpiment dans des proportions différentes. C'est un mélange très fréquemment rencontré dans les peintures médiévales mais on ne trouve généralement qu'une seule teinte utilisée. Cennino Cennini parle dans son traité⁶ d'une couleur verte obtenue par mélange de deux parts d'orpiment et d'une part d'indigo, proportion qui pourrait correspondre au vert clair observé ici.

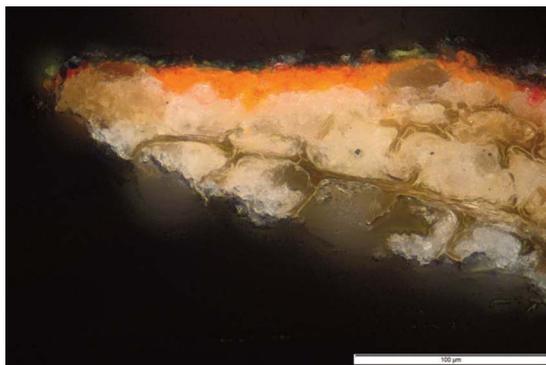
Fig. 5. Puisseguier (Hérault), maison du viguier ; détail de la stratigraphie de l'échantillon vert foncé prélevé sur le décor végétal de la planche de rive, observée sous microscope optique. En partie supérieure de la stratigraphie, la couche picturale vert foncé est constituée principalement de bleu indigo et contient de rares grains d'orpiment qui lui confèrent la tonalité verdâtre. Cette couche picturale est appliquée sur le fond rouge réalisé par la superposition de vermillon sur une couche de minium. S. Boularand © CICRP.

Le fond rouge sur la planche de rive est réalisé par superposition d'une couche de minium recouverte par du vermillon (voir stratigraphies fig.5 et fig.6). Le minium est un pigment artificiel de couleur orange vif dont le processus de fabrication était déjà connu dans l'Antiquité. Il était généralement préparé par chauffage du blanc de plomb ou d'un autre composé au plomb (litharge)⁷. La détection de blanc de plomb associé à la couche de minium semble confirmer l'élaboration du pigment orange à partir du pigment blanc. Le vermillon appliqué en fine couche sur le fond orange est un pigment généralement d'origine synthétique mais que l'on trouve également à l'état naturel (le minéral est alors dénommé cinabre). Le procédé de synthèse du vermillon, vraisemblablement découvert par les alchimistes arabes, est décrit dès le haut moyen âge dans le manuscrit de Lucques⁸. C'est un

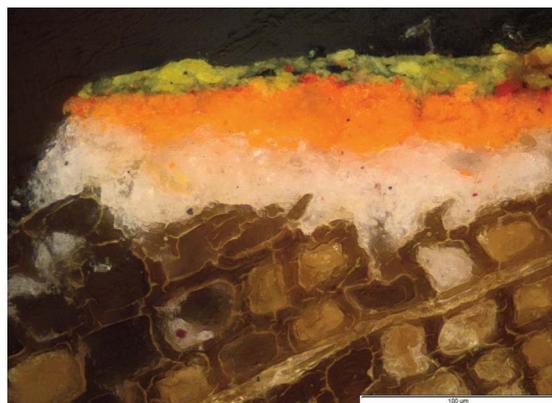
Fig. 6. Puisserguier (Hérault), maison du viguier ; détail de la stratigraphie de l'échantillon vert clair prélevé sur le décor végétal de la planche de rive, observée sous microscope optique. En partie supérieure de la stratigraphie, la couche picturale vert clair est constituée d'un mélange d'orpiment et d'indigo, le pigment jaune étant présent en plus grande proportion. Sous cette couche, on trouve le fond rouge réalisé avec une couche très fine de vermillon appliquée sur une couche de minium. S. Boularand © CICRP.

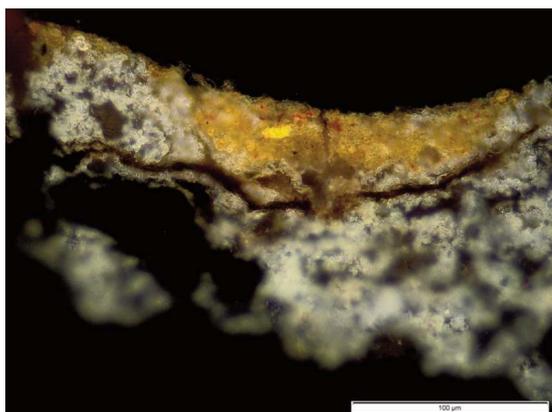
Fig. 7. Puisserguier (Hérault), maison du viguier ; détail de la stratigraphie de l'échantillon jaune-brun prélevé sur la brigandine de l'armure du soldat du closoir C54, observée sous microscope optique. La couche picturale est composée d'une ocre jaune orangé mélangée à de l'ocre rouge et un peu d'orpiment. S. Boularand © CICRP.

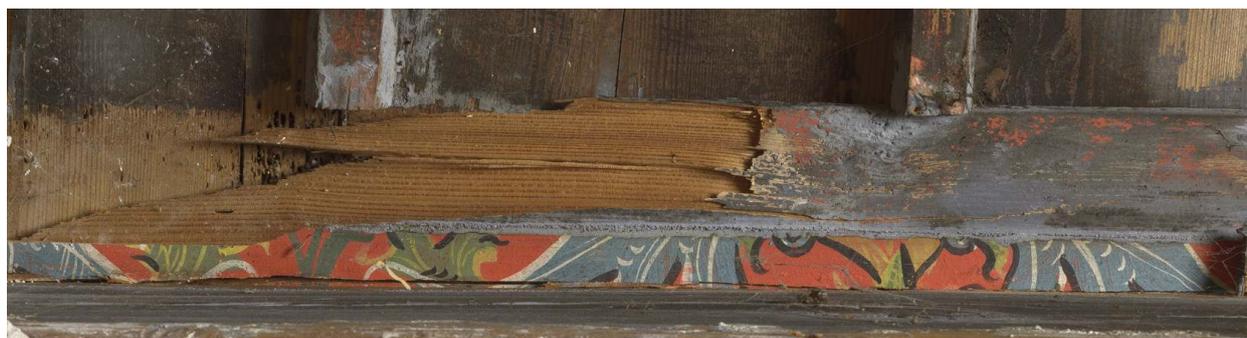
Fig. 8. Puisserguier (Hérault), maison du viguier ; lors du dégagement du faux-plafond, une partie d'un couvre-joint arrondi recouvrant une planche de rive a été arrachée. La partie sous-jacente au couvre-joint présente un décor intact où le liant n'est pas dégradé alors que la partie supérieure montre une polychromie avec un état de dégradation avancé. O. Guillon © CICRP.

Le bleu indigo est employé ici sur le fond uni du blason du Roi de France (closoir C62) (fig.10), sur le fond écartelé du blason de Pierre de Saint-André (closoir C78), sur l'armure du soldat (closoir C54) (fig.2) et sur les feuilles d'acanthé du décor végétal de la planche de rive (fig.8).

Les rehauts jaunes sur la frise végétale de la planche de rive (fig.8) sont réalisés avec de l'orpiment, un pigment jaune opaque obtenu par broyage du minéral naturel. Il était traditionnellement importé d'Asie mineure⁹, mais certains gisements existent en France, notamment à Lucéram, dans les Alpes Maritimes. Ce pigment à l'aspect de paillette étant donné sa structure cristalline lamellaire difficilement broyable¹⁰,

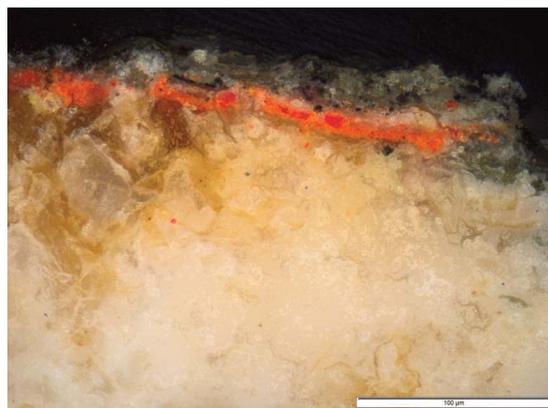
Fig. 9. Puisserguier (Hérault), maison du viguier ; détail de la stratigraphie de l'échantillon noir prélevé sur le blason de Georges d'Amboise (closoir C64), observée sous microscope optique. On constate qu'une couche de badigeon noir recouvre une fine couche blanche correspondant à de l'orpiment dégradé et appliquée sur une couche picturale rouge de vermillon. S. Boularand © CICRP.

On a pu constater ce phénomène d'altération de l'orpiment sur les fleurs de lys du blason du roi de France (closoir C62) mais aussi sur le blason de Georges d'Amboise (closoir C64). Sur ce dernier ce sont cependant des bandes noires qui s'alternent actuellement avec les bandes rouges au lieu de bandes ayant la couleur blanchâtre de l'orpiment dégradé. Il ne s'agit pas ici d'un autre phénomène de dégradation mais de la présence d'un badigeon noir ayant été appliqué sur la couche jaune préalablement dégradée (fig.9). Ce badigeon a été observé à de nombreux endroits sur le plafond et il recouvrait probablement de manière uniforme les closoirs où il a été appliqué. C'est donc à la fois un dégagement partiel du badigeon noir et la dégradation préalable du pigment jaune qui donne cette image altérée du blason.

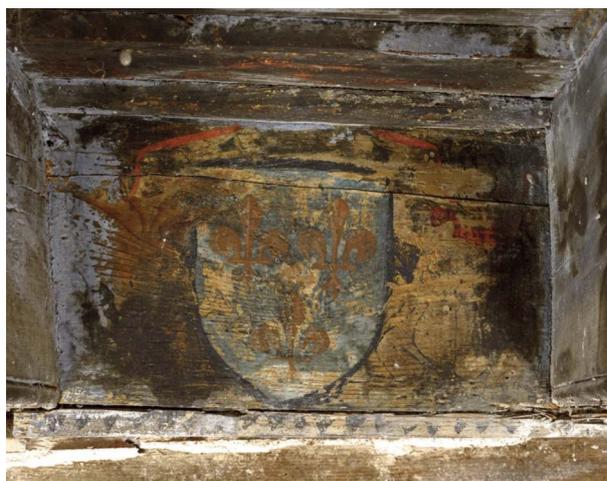
Fig. 10. Puisserguier (Hérault), maison du viguier ; photographie en lumière directe du closoir C62 représentant le blason du roi de France. O. Guillon © CICRP.

Nous verrons ici l'apport des techniques d'imagerie sur la compréhension du décor original avec le cas du closoir C62, représentant le blason du roi de France constitué de trois fleurs de lys d'or sur un fond d'azur. Sur la photographie en lumière directe (fig.10), on distingue l'écu bleu grisâtre avec les trois fleurs de lys de couleur brun clair. Un examen attentif révèle la présence de traits blanchâtres, peu couvrant, sur la tonalité brune mais qui ne sont pas présents partout sur les fleurs de lys. Sur la fleur de lys inférieure, des résidus noirâtres s'observent ponctuellement. Le blason est surligné d'un trait noir et il est couronné d'une ligne rouge non continue, couleur qui s'observe également ponctuellement sur la partie droite du closoir. Plusieurs zones autour du blason apparaissent noircies et l'on ne distingue pas clairement s'il existe une décoration autour du blason. D'autre part, sur l'ensemble du closoir de nombreuses lacunes de la polychromie rendent apparent le support de bois et des restes d'un badigeon gris clair s'observent en particulier sur la partie gauche du closoir.

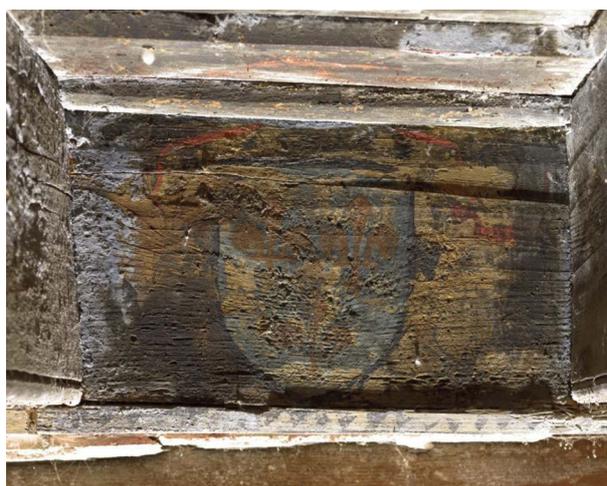
Fig. 11. Puisserguier (Hérault), maison du viguier ; photographie du closoir C62 en lumière semi-rasante du bas : le micro-relief de la peinture se révèle. O. Guillon © CICRP.

La prise de vue en lumière semi-rasante (fig.11) révèle les coups de pinceau sur la matière picturale bleue du fond du blason, elle nous aide à mieux comprendre de quelle

manière le peintre a procédé à la réalisation de l'aplat lors de l'élaboration du closoir. Elle met également en relief les irrégularités du support et l'on discerne clairement les veines du bois. De plus, on aperçoit sur cette image le décollement de la couche picturale en partie centrale du blason qui indique l'urgence d'un travail de consolidation de la polychromie avant une perte complète de cette dernière.

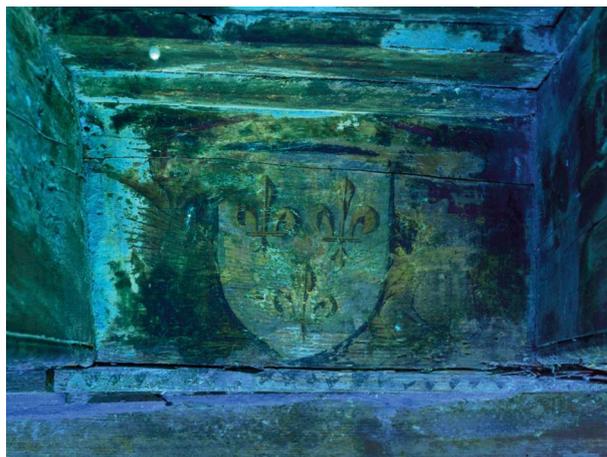
Fig. 12. Puisserguier (Hérault), maison du viguier ; image de fluorescence sous rayonnement ultraviolet du closoir du roi de France. O. Guillon © CICRP.

L'image de fluorescence sous ultraviolet du closoir du roi de France (fig.12) nous donne une nouvelle vision des fleurs de lys. Alors que sur la photographie en lumière directe (fig.10), on apercevait difficilement des traits blanchâtres sur le fond brun clair du meuble royal, l'exposition aux rayonnements ultraviolets de ce closoir accentue le contraste des deux pigments : l'ocre brune devient sombre et le pigment « blanc » reste clair. Ceci a pour effet de révéler un motif élaboré composé de deux couleurs qui à l'origine était bien visible mais qui suite à la dégradation de l'orpiment jaune en un composé blanchâtre a perdu de sa lisibilité. Le motif de ces fleurs de lys créait un relief obtenu par le rehaut jaune vif sur le fond brun clair, mais la transformation du pigment jaune lui ayant fait perdre sa vivacité et sa couleur, il se fond désormais avec l'ocre brune, aplatissant ainsi le faux relief des meubles royaux.

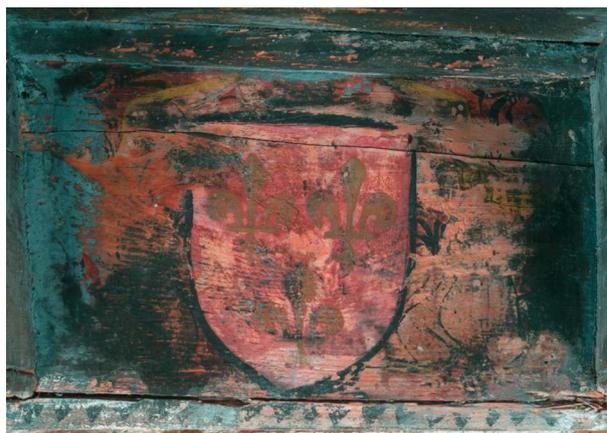
Fig. 13. Puisserguier (Hérault), maison du viguier ; image composite infrarouge fausse couleur du closoir C62. O. Guillon © CICRP.

Enfin, l'image composite infrarouge fausse couleur (fig.13) nous apporte des informations sur le décor autour du blason. En effet, à plusieurs endroits on voit apparaître un fond rouge (en fausse couleur) sur lequel se détachent des motifs végétaux noirs. Dans le visible, ces motifs sont peu visibles car le fond de tonalité vert-brun se confond avec la couleur du bois obscurcie ou salie et sur laquelle les traits noirs ne contrastent que faiblement. D'autre part, le fond apparaissant en rouge et le bois en orange, on distingue plus nettement ce qu'il reste, et l'on redécouvre, à droite, le personnage dont on apercevait déjà clairement le col rouge (dans le visible). Le col et le ruban rouge au-dessus du blason ont la même réponse jaune à l'imagerie infrarouge fausse couleur : on peut dès à présent confirmer qu'il s'agit du même

pigment. D'autre part, le fait de distinguer à droite un personnage dont on reconnaît les yeux, le col et la partie inférieure d'une tunique longue, nous amène à examiner la partie gauche où l'on retrouve également un personnage beaucoup plus lacunaire dont il ne reste que la partie basse du vêtement avec une forme similaire à celle du personnage de droite.

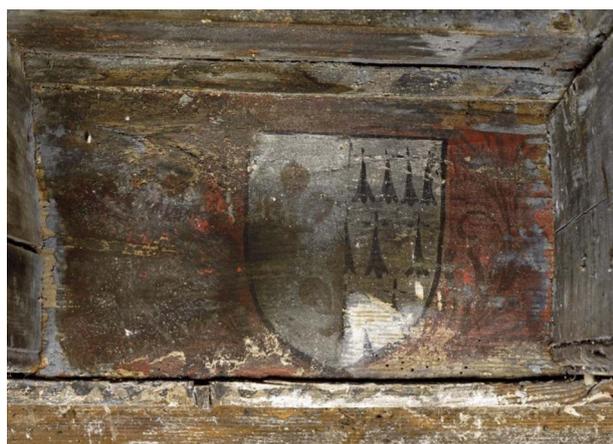
Fig. 14. Puisserguier (Hérault), maison du viguier ; photographie en lumière directe du closoir d'Anne de Bretagne (closoir C63). O. Guillon © CICRP.

Sur la base de ces résultats et en appliquant l'imagerie infrarouge fausse couleur à d'autres closoirs, on peut présumer que le fond rouge du closoir représentant le blason d'Anne de Bretagne (closoir C63) (fig.14) est réalisé avec du vermillon. En effet malgré certaines variations produites par l'état de dégradation avancé et les résidus de badigeons postérieurs, le fond du closoir présente la même réponse sur l'image infrarouge fausse couleur (fig.15) que

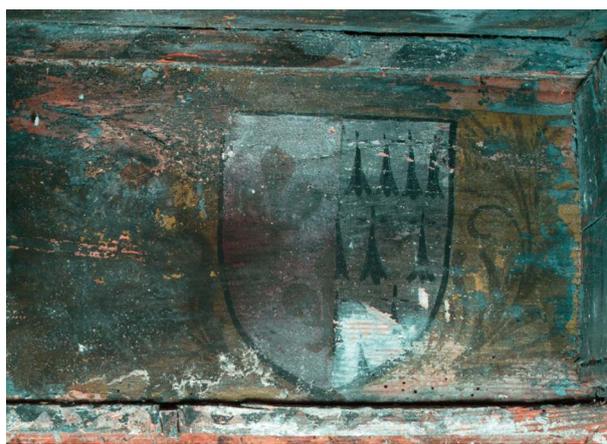
Fig. 15. Puisserguier (Hérault), maison du viguier ; image composite infrarouge fausse couleur du closoir d'Anne de Bretagne (C63). O. Guillon © CICRP.

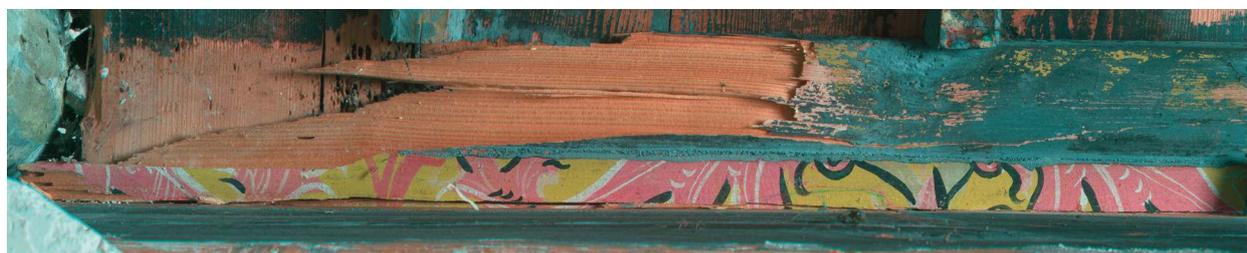
Fig. 16. Puisserguier (Hérault), maison du viguier ; image composite fausse couleur de la planche de rive. O. Guillon © CICRP.

le fond rouge de la planche de rive (fig.16). On retrouve également cette composition pigmentaire sur le vêtement rouge du gentilhomme du closoir C52 et sur celui du fou sur le closoir C53, mais ce n'est pas la même pour le fond rouge du closoir C54, derrière le soldat.
