Les couleurs des peintures murales romanes pyrénéennes : l'apport de l'étude des peintures conservées dans l'église Saint-Pierre d'Ourjout à Bordes-Uchentein (Ariège)

Patrimoines du sud – 7, 2018

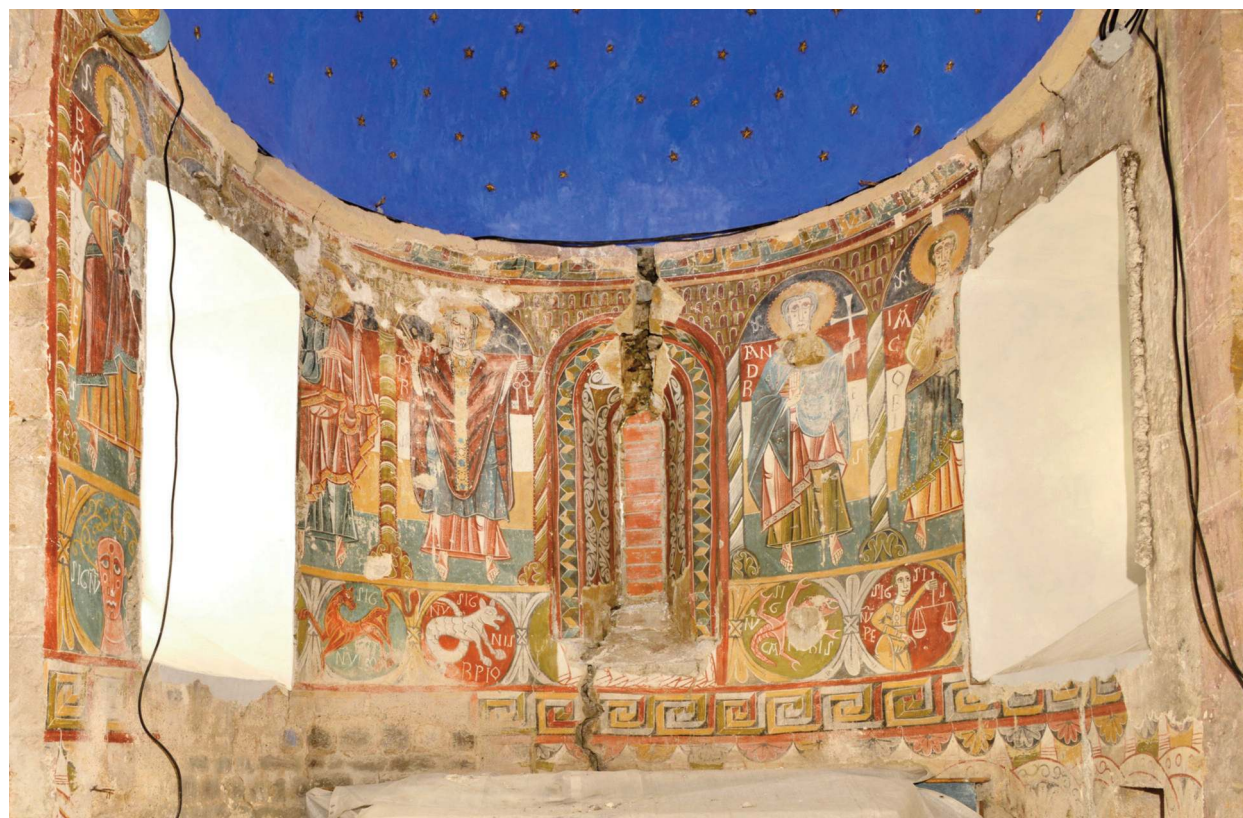
Fig. 3. Bordes-Uchentein (Ariège), église Saint-Pierre d'Ourjout ; vue de l'abside. J.-F. Peiré © Drac Occitanie.

Sous le cul-de-four, dont elles sont séparées par une corniche ornée de grecques, les peintures de l'abside sont disposées en trois registres (fig.3). Le registre supérieur est occupé par des figures en pied d'apôtres identifiés par leur nom, séparés par les colonnes des arcs sous lesquels ils prennent place. Au-dessous se développe le registre médian formant un bandeau continu composé de médaillons occupés par des symboles zodiacaux. Enfin, séparé par une frise de grecques, le registre inférieur est formé par une draperie attachée par des liens à une fine tringle. Trois baies rompent le déroulé des motifs. La baie axiale, contemporaine des peintures, possède des ébrasements ornés de rinceaux et de rubans plissés. Les baies nord et sud, ouvertes à l'époque moderne, ont entraîné la disparition de deux figures d'apôtres et de signes du zodiaque. En tout, cinq des huit apôtres qui pouvaient prendre place sur les parlements sont visibles : du nord au sud, Barthélemy, sans doute Paul, Pierre (fig.4) ; de l'autre côté de la baie d'axe se trouvent André et Jacques (fig.5). Sous leurs pieds se lisent, dans le même sens, un signe non identifié présentant une tête humaine sans cheveux avec des rinceaux sortant des oreilles, le Lion, le Scorpion, le Cancer, la Balance. Là encore, même si les dégradations ont fait disparaître plusieurs signes, on note que tous ne pouvaient trouver place dans la seule abside².

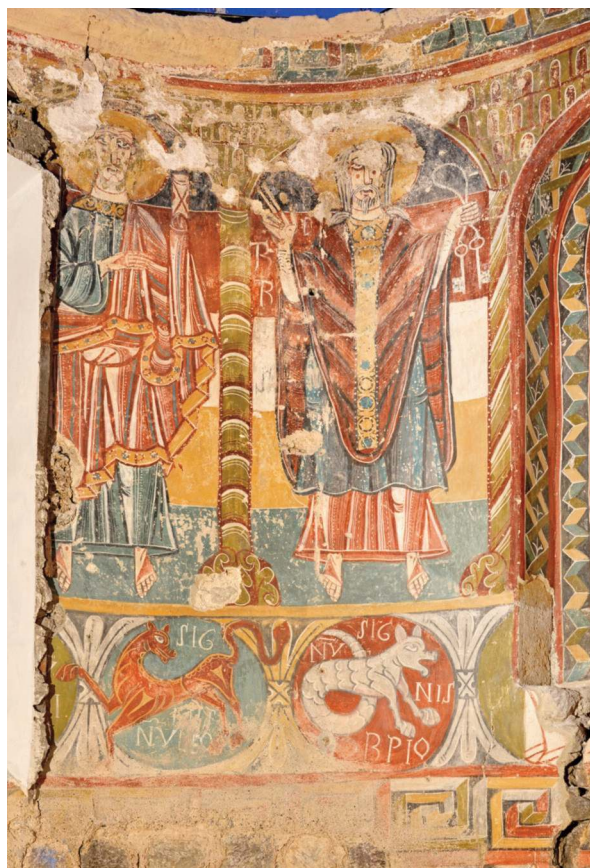
Fig. 4. Bordes-Uchentein (Ariège), église Saint-Pierre d'Ourjout ; vue de l'abside, représentations de Paul (?) et Pierre et des signes du Lion et du Scorpion. J.-F. Peiré © Drac Occitanie.

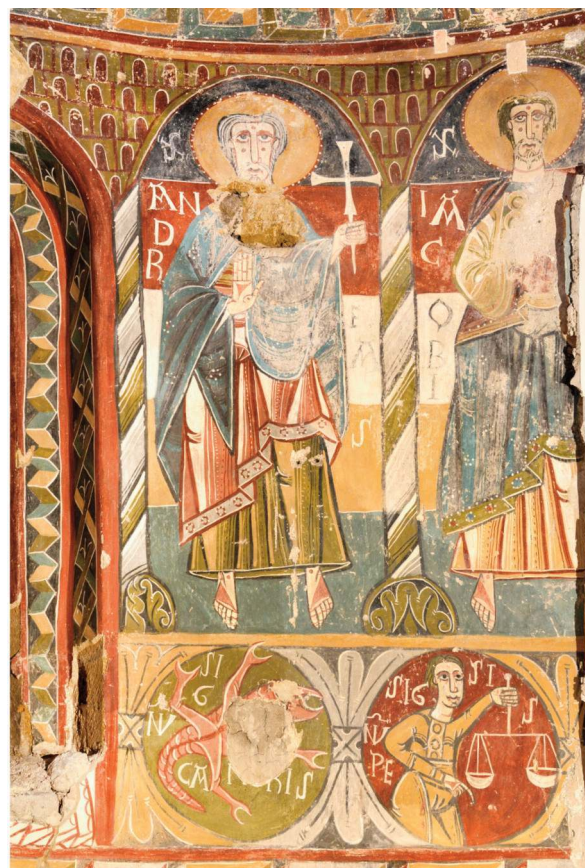
Fig. 5. Bordes-Uchentein (Ariège), église Saint-Pierre d'Ourjout ; vue de l'abside, représentations d'André et Jacques et des signes du Cancer et de la Balance. J.-F. Peiré © Drac Occitanie.

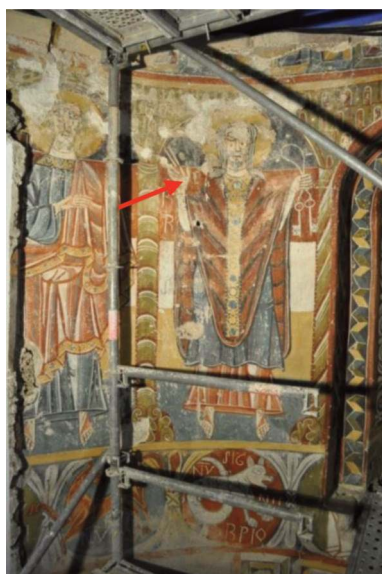
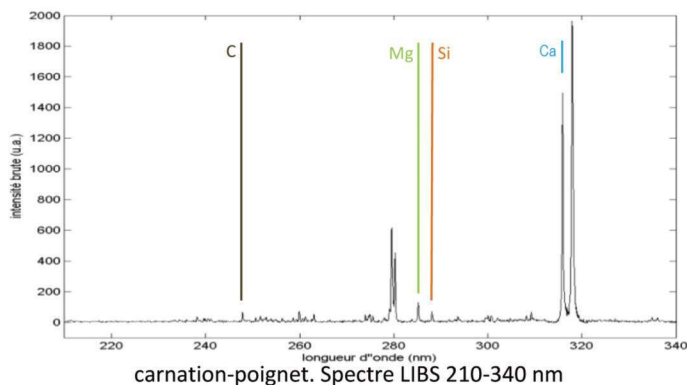
Fig. 7. Bordes-Uchentein (Ariège), église Saint-Pierre d'Ourjout ; exemple d'un spectre LIBS montrant un mélange ocre rouge et carbonate de calcium pour la carnation du poignet de saint Pierre. © LRMH.

spectroscopie « toute optique » qui présente l'intérêt de pouvoir être mise en œuvre in situ et de travailler à distance, donc sans contact avec la surface à analyser, grâce à un équipement portable spécialement développé pour les problématiques patrimoniales (fig.7). Il permet d'effectuer des analyses élémentaires et de caractériser les pigments, ainsi que d'accéder à la stratigraphie des peintures grâce à sa mise en œuvre séquentielle⁶. Le LRMH travaille sur le développement de cette technique d'analyse depuis 2005, pour obtenir des résultats en temps réel et limiter le nombre de prélèvements. En effet, l'impact sur les œuvres est souvent imperceptible et moins destructif que le prélèvement d'un échantillon de peinture (fig.8, 9, 10).

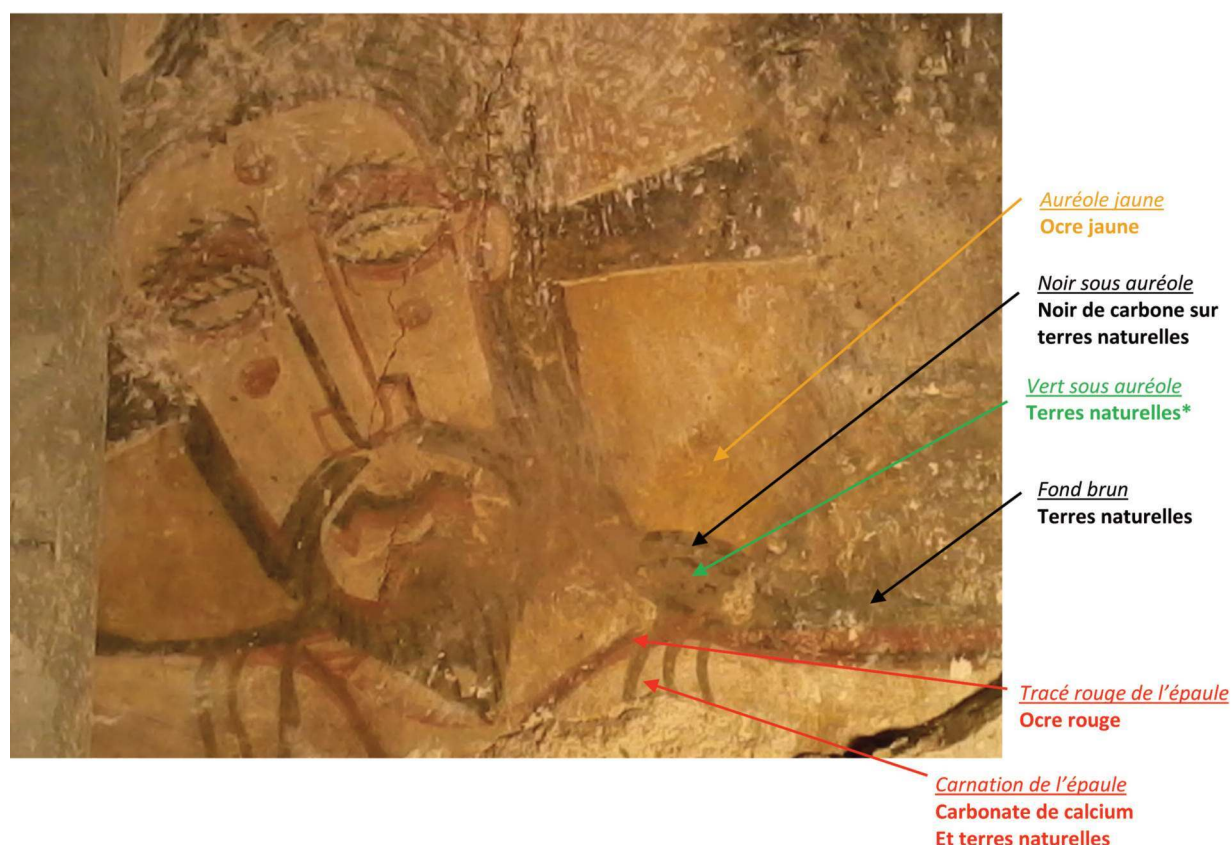
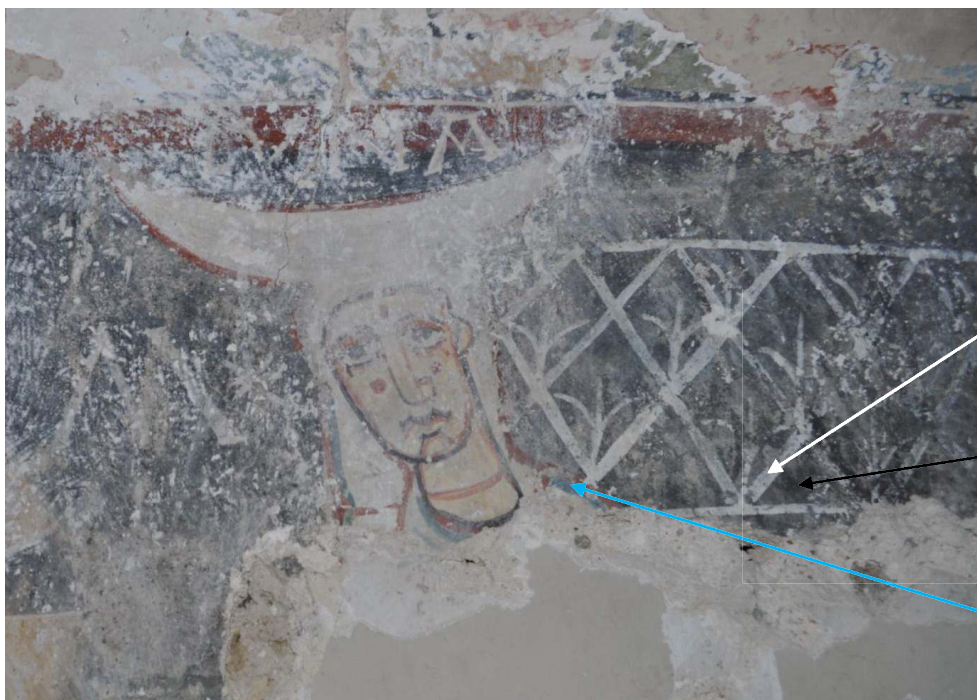
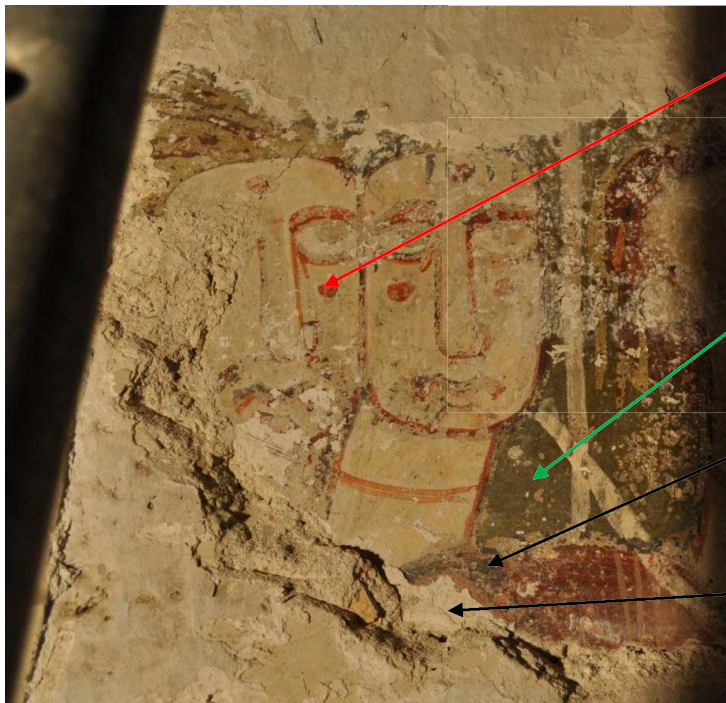
Fig. 8 et 8b. Bordes-Uchentein (Ariège), église Saint-Pierre d'Ourjout ; localisation et interprétation des mesures LIBS réalisées sur les peintures du mur sud de la nef. © LRMH.

*Le décor vert sous l'auréole est composé d'oxydes de fer. Il peut donc s'agir soit de terres vertes, soit d'un mélange aérinite/ocre jaune. L'observation microscopique de la coupe stratigraphique et/ou l'analyse DRX permettront de préciser cette composition.

Tracé blanc
Carbonate de calcium
(Présence de noir de carbone en dessous ?)

Fond noir
Noir de carbone

Tracé bleu
Aérinite

Pommette rouge
Ocre rouge

Fond vert
Terres naturelles*

Tache noire au niveau du cou
Noir de carbone
Sur terres naturelles

Comblement au niveau du cou
Composé de calcium**

* Le fond vert est composé de terres naturelles, les traces de titane laissent penser à des terres vertes. Il pourrait cependant s'agir d'un mélange aérinte/ocre jaune.

** Le comblement au niveau du cou peut être constitué soit d'un carbonate de calcium soit d'un sulfate de calcium. L'analyse LIBS ne permet pas de préciser cette information (le soufre n'est pas détectable en LIBS).

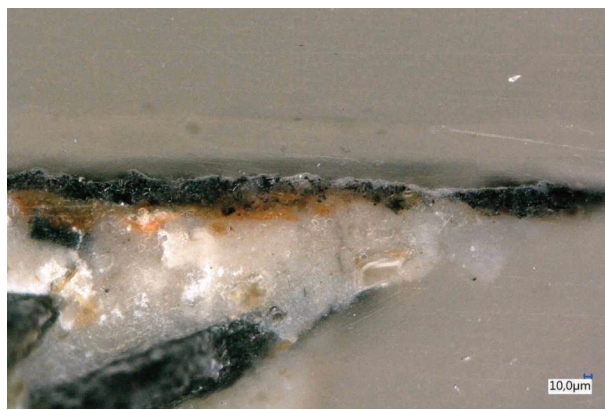
Fig. 12 et 12b. Bordes-Uchentein (Ariège), église Saint-Pierre d'Ourjout ; trace de cordeau identifié au niveau de l'abside. © LRMH.

Une couche d'enduit, dont les limites de raccord se situent au niveau de la corniche et entre chacun des registres, a tout d'abord été appliquée sur la maçonnerie pour uniformiser le support⁷. Cet enduit grossier est composé d'un mélange de chaux et de sable riche en biotite, un mica noir de la famille des phyllosilicates provenant probablement de dépôts d'alluvions locaux. Les premiers repères de la composition, des tracés au cordeau réalisés avec de l'ocre rouge, ont été mis en place très rapidement sur l'enduit frais (fig.12). En effet, le pigment est parfaitement intégré à la matrice calcaïque de l'enduit qui a carbonaté en surface.

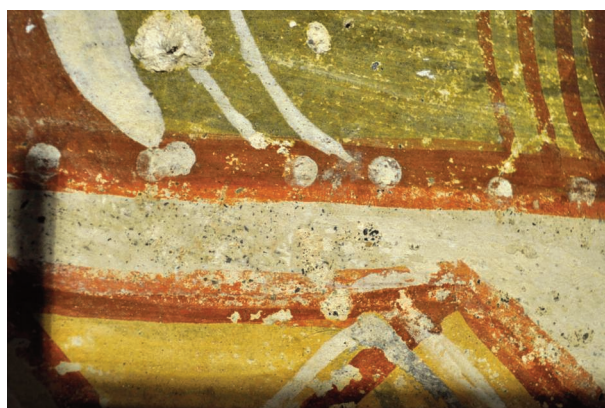
Fig. 13. Bordes-Uchentein (Ariège), église Saint-Pierre d'Ourjout ; dessin préparatoire réalisé à l'ocre rouge, décor de l'abside. © LRMH.

Le dessin préparatoire, appliqué au pinceau avec de l'ocre rouge, cette fois-ci à sec, a ensuite permis d'indiquer les principaux éléments de construction, le cadre architectural, les figures des apôtres et les frises décoratives (fig.13). Son tracé, qui apparaît parfois légèrement décalé par rapport au dessin définitif, est absent au niveau des pieds et des mains, qui ont manifestement été élaborés dans un second temps comme dans la nef de l'église abbatiale de l'abbaye de Saint-Savin-sur-Gartempe (Vienne)⁸.
