## Constructions mixtes en terre et bois

Un village du v<sup>e</sup> siècle avant notre ère en Bourgogne

Régis Labeaune, Christophe Gaston et Dominique Sordoillet

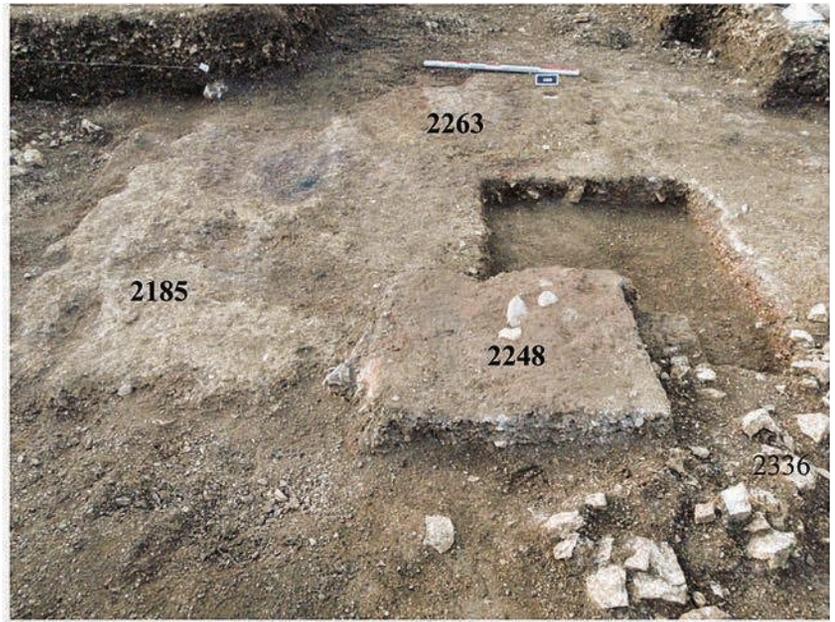
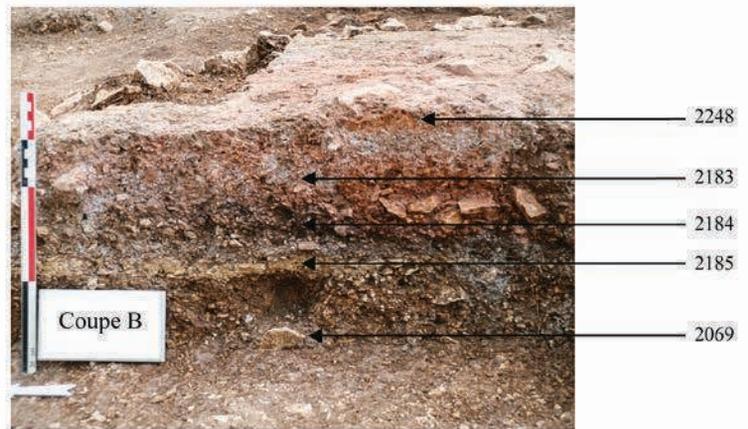
**4. Stratigraphie des deux états du bâtiment 3. Les analyses micromorphologiques effectuées sur la coupe B ont révélé qu'un décapage de la terre végétale a été réalisé avant la première occupation hallstattienne. Sur ce sol dénudé, la couche 2185 consiste en un revêtement gris-jaune, assez dense, d'argile et de micrite, emballant des sables et des cailloux calcaires. Au-dessus, la**

**couche 2184 (mélange biologique d'agrégats issus de l'érosion de 2185 et d'agrégats argilo-humiques de sol) pourrait correspondre à un abandon du bâtiment. La couche 2183, repérée dans le second état, comprend des agrégats argilo-limoneux micritiques brun-rose, denses, parfois étroitement plaqués à des cailloux et des graviers calcaires.**

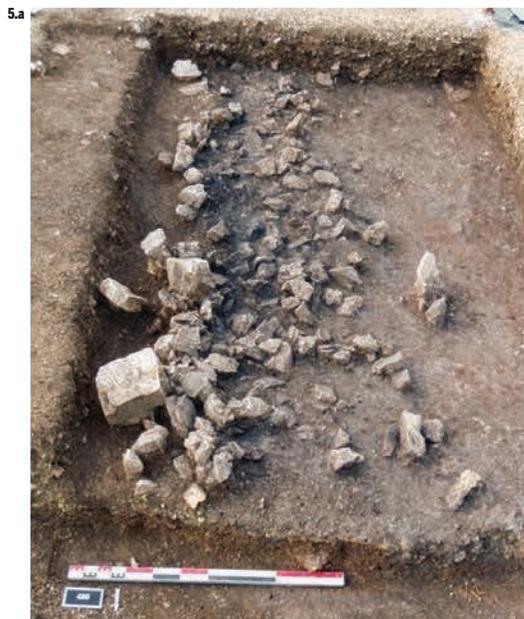
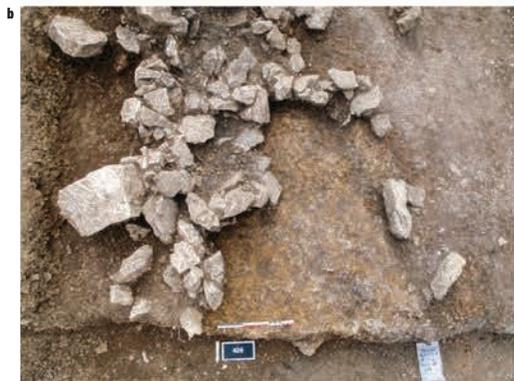
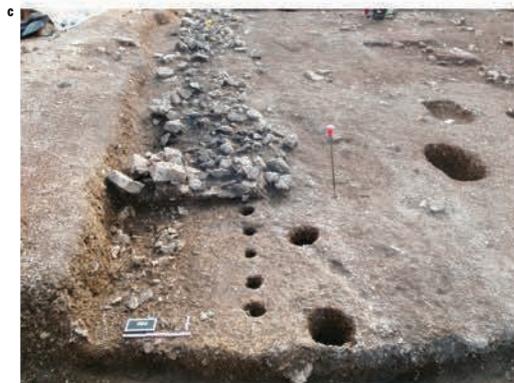
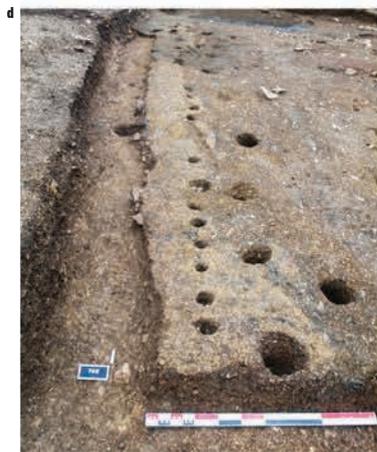
**5. Plan et photographies des différents états du bâtiment 4.**  
 a. État 3 : US 2359  
 b. Superposition des états : US 2359 et US 2360 (sol jaune)  
 c et d. États 1 et 2 : US 2357, 2360 et rangées de piquets et de poteaux

1. Empierrement effondré (US 2359)
2. Trace de sablière ou poutre (US 2359)
3. Limon brun, meuble et homogène avec nombreux cailloutis, cailloux et blocs, tessons et faune (US 2359)
4. Niveau de sol en argile (US 2360)
5. Nombreux petits cailloutis (US 2957)

Le bâtiment 4 n'est conservé que sur une petite moitié est ; la fouille a montré qu'il a connu deux états successifs [ill. 5]. On aurait ici une architecture mixte associant des parois porteuses sur des sablières enterrées ou sur des murets et des supports verticaux internes. Cette technique, qui associe les sablières basses et les poteaux verticaux et porte le nom de *Ständerbau*, a été observée dans de nombreux bâtiments de l'époque, notamment celui de Pont-Rémy (18,40 m x 6,50 m) dans la Somme, daté de La Tène ancienne (Buche, 2005). Les dimensions totales de ce bâtiment seraient d'environ 7 m x 12 m pour le premier état, et de 7 m x 13,5 m pour le deuxième. Ces dimensions sont proches de celles du bâtiment hallstattien (12 m x 6,50 m) d'Ennemain dans la Somme (Buche, 2005), ou de celles du bâtiment hallstattien (14 m x 7,50 m) de Barbey en Seine-et-Marne (Gouge, 2005).

Le premier bâtiment édifié offre un espace divisé en trois travées inégales. La travée centrale abrite un foyer placé sur son axe de symétrie. Le foyer, même s'il peut aussi se rencontrer adossé à une paroi, est souvent placé au centre du bâtiment (Curdy, 1993). Cette travée de plan carré (5 m x 5 m) forme le châssis de base de toute la structure : quatre poteaux en assurent l'ossature à portique, contre laquelle deux poteaux faitiers viennent s'appuyer, comme semble l'indiquer le léger décalage de ceux-ci. Ces constructions à faîtière porteuse impliquent que ce type d'ossature supporte une construction élaborée selon les axes

longitudinaux : on dresse d'abord les alignements de poteaux porteurs coiffés de la faitière et des sablières, puis les chevrons disposés librement viennent réunir les trois ou cinq lignes de supports (Buchenschutz, 2005). Cependant, il est préférable de relier en premier les têtes de poteaux par l'entrait avant de mettre en place les chevrons. Un prolongement d'un mètre vers l'est de ces deux tierces structurelles nord et sud est matérialisé par deux poteaux supplémentaires. Le pendant de ce prolongement à l'ouest n'est pas attesté, sauf par un seul trou de poteau dans l'axe du portique nord, mais qui semble un peu trop éloigné. Au nord de cette travée, une abside ferme le bâtiment, comme dans la plupart des édifices mis au jour sur le site, tandis qu'au sud une travée égale à la moitié de la travée centrale pourrait soit constituer une toiture en pavillon, soit former un « porche » couvert. La façade de cette travée sud est matérialisée plus particulièrement, au sud-ouest, par le reste d'un angle de muret en pierre sèche : il s'agirait là du vestige ténu d'un aménagement lié au terrassement de nivellement du bâtiment, le sol en argile nécessitant d'être légèrement surélevé à l'ouest et au sud-ouest, tout comme sa mise en place nécessitait d'entailler la pente de la combe à l'est. Il est difficile d'établir un phasage entre les différents éléments clôturant l'espace interne de l'édifice : une succession de parois est visible à l'est. Le premier mur est matérialisé par une tranchée d'une vingtaine de centimètres de largeur, limitant le sol en argile : ponctionnée de petits trous de piquets sur son côté ouest, elle montre aussi des traces de bois sur solin en cailloutis dans sa partie nord. On peut envisager l'hypothèse d'une première paroi sur sablière basse calée par les piquets dont la présence sur le côté ouest serait peut-être liée aux problèmes de stabilisation du terrain (Buchenschutz, 2005). La seconde séparation, située à une cinquantaine de centimètres à l'ouest de la précédente, est constituée d'une ligne irrégulière de petits trous de piquets, servant sans doute de support à un clayonnage : il n'est pas exclu qu'il s'agisse là d'un élément non structurel (comme une banquette, par exemple, ce qui est proposé notamment à Sorgenti della Nova en Italie, pour des bâtiments datés du Bronze final/début de l'âge du Fer, Domanico, 2005). Enfin, une série de poteaux s'alignent entre les poteaux latéraux des tierces nord et sud, avec des vestiges d'empreintes de bois les reliant : s'agit-il là encore de parois sur sablières ? Ces parois sont-elles toutes contemporaines, ou participent-elles de différents remaniements, peut-être en relation avec des problèmes successifs de poussée, de ruissellement et de colluvionnement liés à la pente du terrain ? Qu'elles fonctionnent en même temps reste cependant une hypothèse envisageable. À Antran dans la Vienne, une hypothèse a été proposée pour les trois parois successives : poteaux internes supportant la charpente, puis piquets de soutien d'un clayonnage formant la paroi du

bâtiment, puis poteaux de support de la rive de toiture débordante. Cette configuration pourrait s'appliquer au bâtiment 4 (Pautreau, 1988). On sait cependant qu'un deuxième état du bâtiment existe, puisque les tranchées et le sol en argile sont dans un deuxième temps recouverts à l'est par une sablière posée contre un muret de pierre sèche, lequel sert de soutènement (et de drainage ?) à l'entaille du substrat.

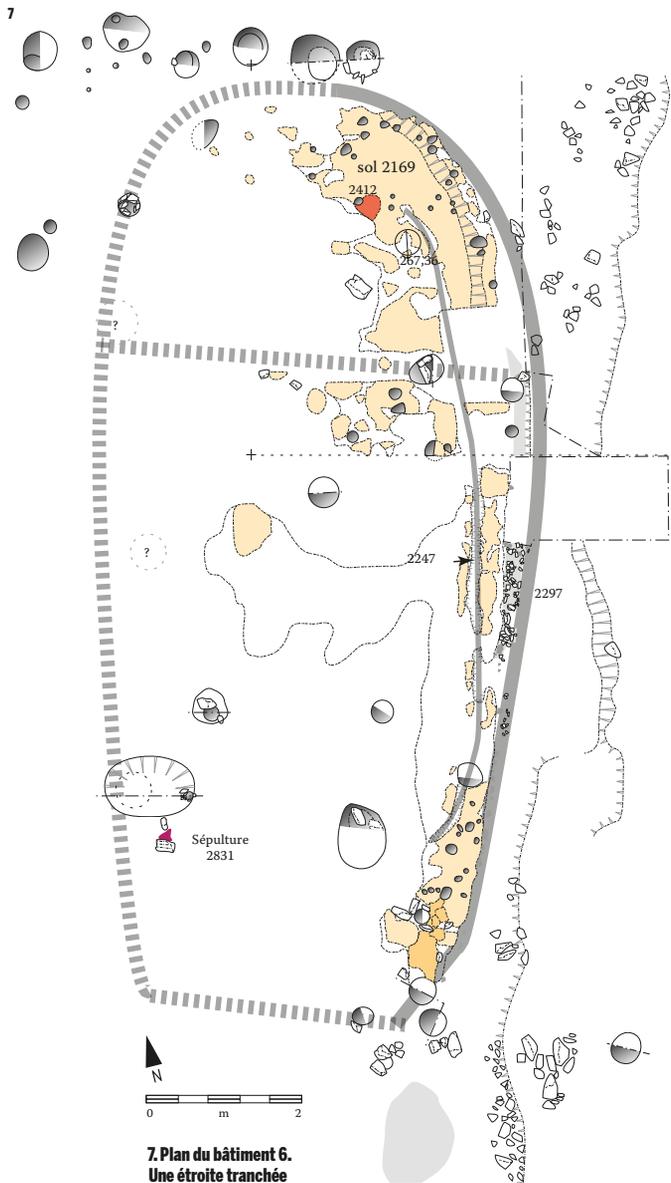
**7. Plan du bâtiment 6. Une étroite tranchée curviligne (US 2247), visible sur le sol en argile, pourrait correspondre à un aménagement interne, ou à un deuxième état de construction. Dans l'hypothèse de ce deuxième état, le nouveau bâtiment serait plus petit.**

Le bâtiment 6 n'est conservé que sur un tiers de sa surface, vers l'est [III. 7]. Il présente un plan à abside au nord. Un solin en cailloutis et des traces de bois, sur une largeur de 15 cm à 20 cm, délimitent le sol en argile. Au sud de l'édifice, l'angle est de sa façade est marqué par trois

poteaux. Deux d'entre eux forment à l'évidence des poteaux corniers, le troisième, plus à l'ouest, pourrait constituer le montant de la porte axiale (largeur de passage de l'ordre de 80 cm) du bâtiment, si l'on applique un principe simple de symétrie. On peut d'ailleurs tenter de restituer l'emplacement de la paroi ouest par symétrie. La structure porteuse interne pourrait être matérialisée par une paroi au nord (large saignée dans le sol en argile [US 2434], trous de poteaux à l'est complétés éventuellement par un poteau symétrique à l'ouest assurant la présence d'un portique), un portique à deux poteaux au sud, et entre les deux, un poteau central soulageant peut-être la faîtière. Le plan et la structure rappellent ceux de Nola (Livadie, 2005, maison 4) car nous avons en effet ici un bâtiment à abside, de 5,50 m de large pour 12,5 m de long. Les trois divisions internes se retrouvent dans la maison de Nola, avec notamment un cloisonnement plus « épais » juste
