Fouiller et lire les décors peints pour révéler l'architecture

Méthodologie appliquée à l'archéologie préventive

Julien Boislève

Julien Boislève *Inrap, UMR 8546 «AOROC»*

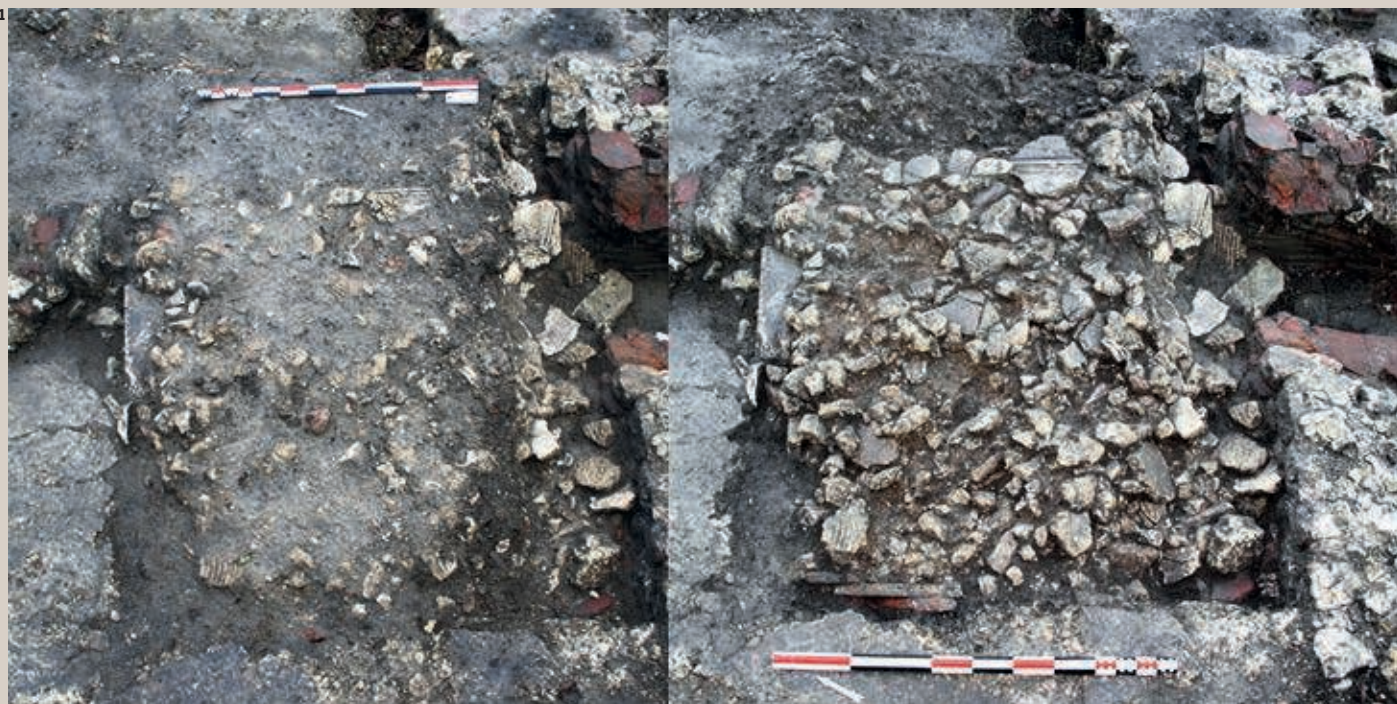
1. Entrains-sur-Nohain.
Dès l'apparition du niveau d'enduits et de stucs, un premier nettoyage sans prélèvement permet d'identifier le gisement

et de différencier un effondrement en place d'un ensemble en rejet comme ici. La stratégie de fouille est ensuite adaptée en conséquence.

fouille en aire ouverte permet justement de mieux percevoir le gisement (III. 1). Le dégagement mécanisé d'un niveau d'enduits nous prive assurément de la lecture de la nature du gisement, sans compter les dégâts irréversibles occasionnés sur le mobilier et sur la cohérence de sa disposition en lien avec le contexte architectural.

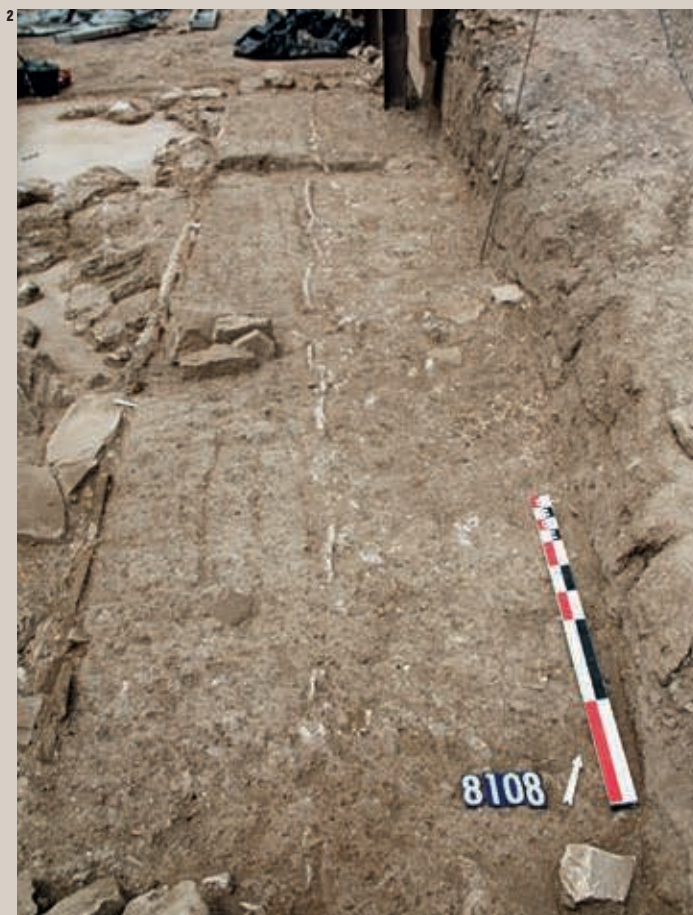
2. Nîmes. La ligne d'enduit marquant le mur est dégagée en surface pour voir à la fois l'étendue de la pièce et la longueur des parements d'enduit conservés.

Confronté à un enduit en place, on dégage le niveau d'arasement de l'enduit et du mur (ill. 2).

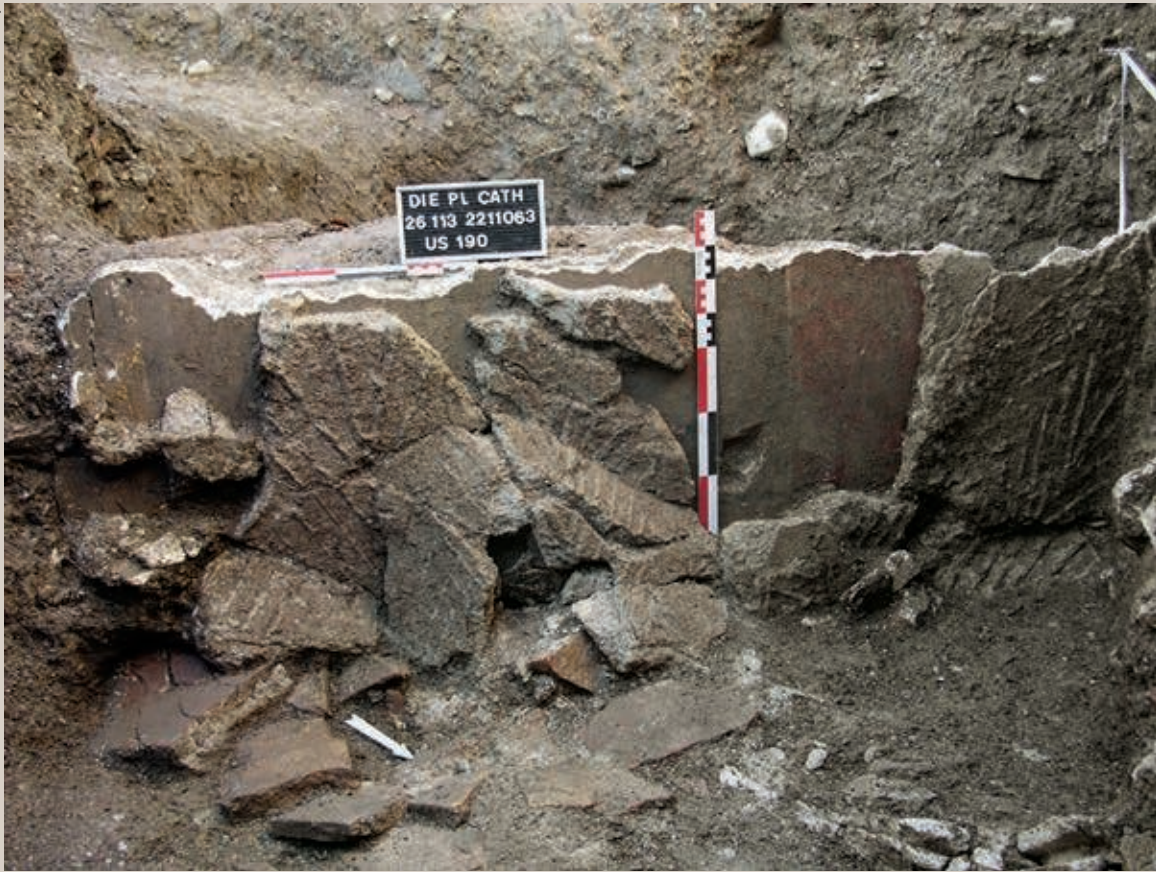
4. Die. Lorsque l'enduit *in situ* est associé à un effondrement en place, la dépose de la base du décor est indispensable pour l'étude ultérieure. Les fragments pourront éventuellement être connectés à l'enduit déposé.

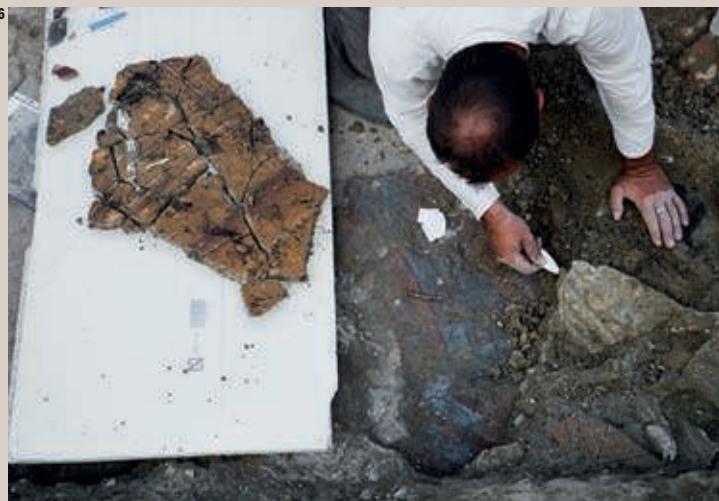
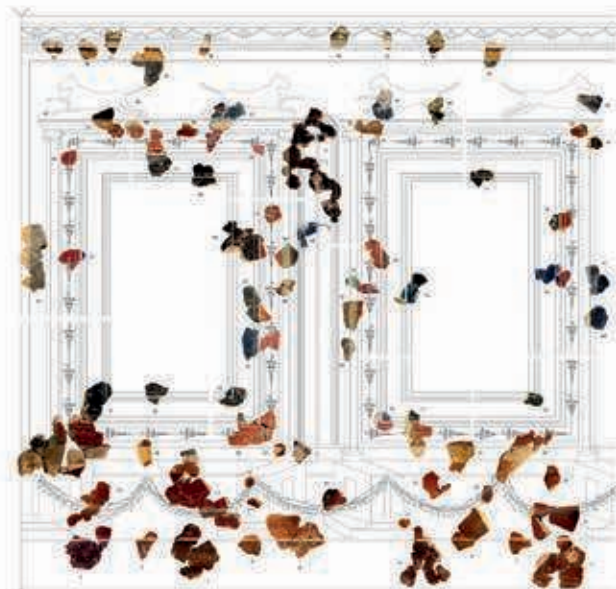
6. Arles. Les plaques en connexion et de revers sont retournées fragment par fragment et les fragments repositionnés au fur et à mesure en connexion sur une planche avant d'être conditionnés en cagette.
7. Bretteville-l'Orgueilleuse. Les relevés scannés puis vectorisés, ainsi que les photographies des plaques, servent de fondement à l'élaboration éventuelle d'une restitution qui représente obligatoirement les éléments fragmentaires afin de pouvoir juger de la fiabilité d'une proposition.

Le prélèvement à proprement parler dépend de la solidité des mortiers et de l'importance de la fragmentation. Si l'enduit offre une bonne tenue et que les plaques ne sont pas en trop petits morceaux, on privilégie un démontage manuel. Il consiste à déposer fragment par fragment en prenant soin de les repositionner en connexion dans la cagette de destination, opération bien plus complexe qu'il n'y paraît et qui demande une certaine expérience. Lorsque la plaque se présente de revers, on opère de même mais en retournant les fragments, ce qui complexifie la manœuvre [ill. 6].

les relevés, on prend soin de conserver les zones de mortier et pas seulement le contour des zones peintes [III. 7]. Les fragments ne sont souvent jointifs que par le seul mortier, dans l'épaisseur du fragment, alors que la surface peinte connaît des lacunes.

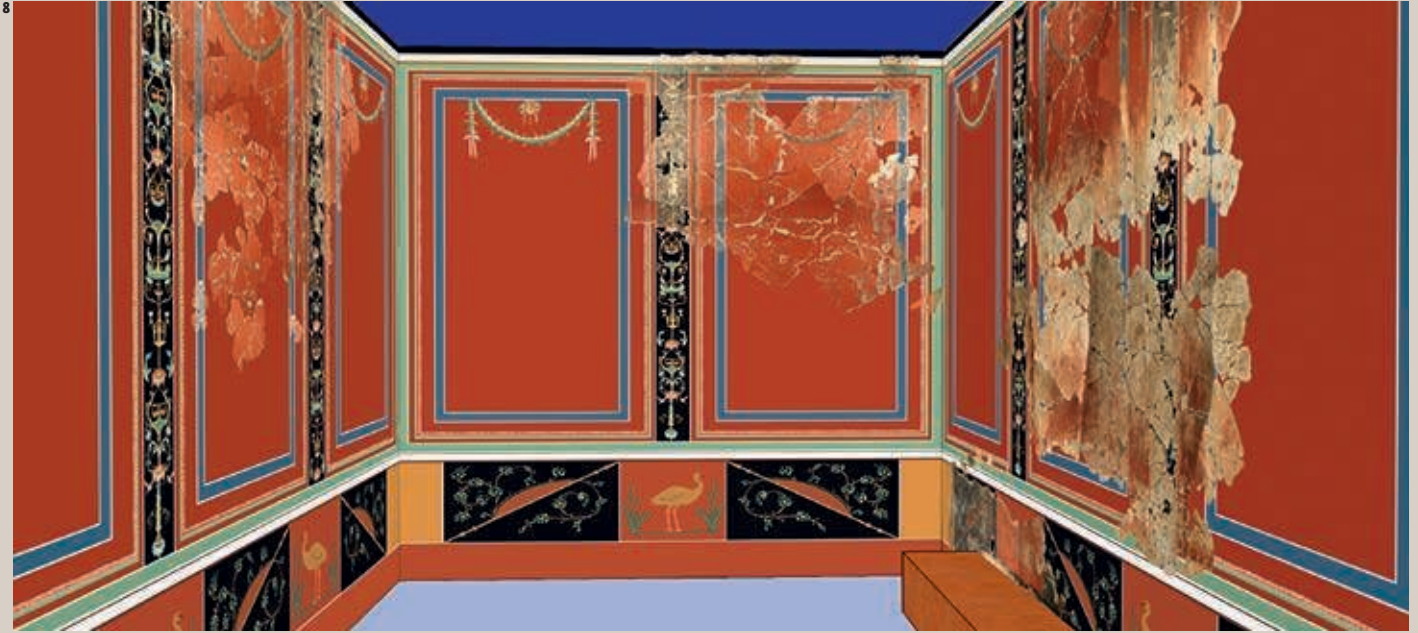
8. Die. Le prélèvement raisonné a permis de repositionner précisément chaque plaque et, sur la base de 16 m² de décor reconstitué, de proposer une restitution offrant des mesures précises et même l'emplacement d'un meuble ayant laissé une trace brûlée sur le mur.

À Die (Drôme)⁸, la fouille d'une fosse de plantation d'arbre d'à peine 4 m² a mis au jour l'angle d'une pièce où l'enduit était en place sur une hauteur assez importante, mais surtout les parties supérieures des parois effondrées en place ainsi que des plafonds sur terre (Boislève, 2014d ; Boislève, Ronco, 2016). Le prélèvement selon le protocole décrit a permis de comprendre le sens de chute et ainsi de restituer la pièce [III. 8]. Sur un des murs, malgré une zone centrale très érodée où le décor n'était plus présent, tous les fragments ont été conservés puis réassemblés. Une grande plaque continue a indiqué la dimension de la pièce, soit 3,80 m sous plafond. Chaque fragment, même érodé, peut donc être précieux. La distance entre deux murs, dont un n'a pas été atteint par la fouille, a également pu être déterminée par les enduits et la lecture de l'effondrement. Sur le mur de refend, les panneaux de largeur différente et l'absence d'une alternance des bordures ajourées indiquaient la présence de seulement deux panneaux, confirmant donc la largeur de la pièce.

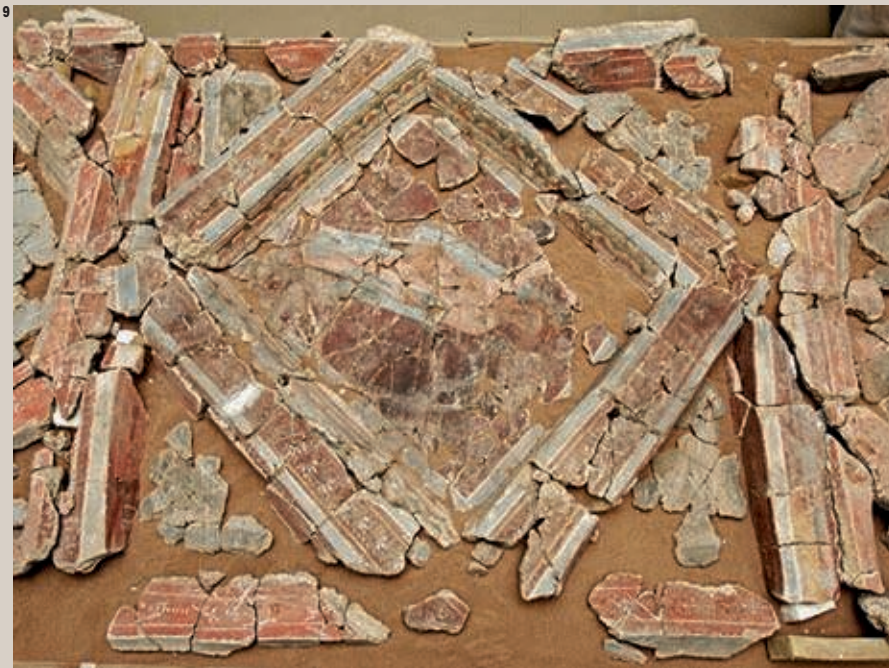
9. El Munts. Cet élément en cours de remontage correspond à un plafond à caissons dont les volumes et décrochements complexes n'auraient pu être envisagés sans l'étude des peintures. Au revers de celles-ci, l'empreinte de la structure de bois révèle le mode de construction de ce type de plafond.

Le couverture des pièces est également mis en évidence par l'analyse des enduits, avec des formes parfois variées au-delà de la simple voûte en berceau ou du plafond plat. À Rouen (Barbet, Lefèvre, 2007) ou à Reims¹⁰, les enduits montrent une voûte d'arrête. À Mané-Véchen (Boislève *et al.*, 2007) ou à Val-de-Reuil¹¹, une voûte surbaissée bordée de plates-bandes apparaît en couverture de couloirs. Et la disposition peut être encore plus originale ou complexe comme la voûte conique du *laconicum* de l'Île Sainte-Marguerite (Barbet *et al.*, 1999) sur armature métallique ou le plafond à caissons et plates-bandes identifié dans la *villa* d'El Munts¹² (Guiral, Pelegrin, 2010, fig. 8) près de Tarragone [III. 9].

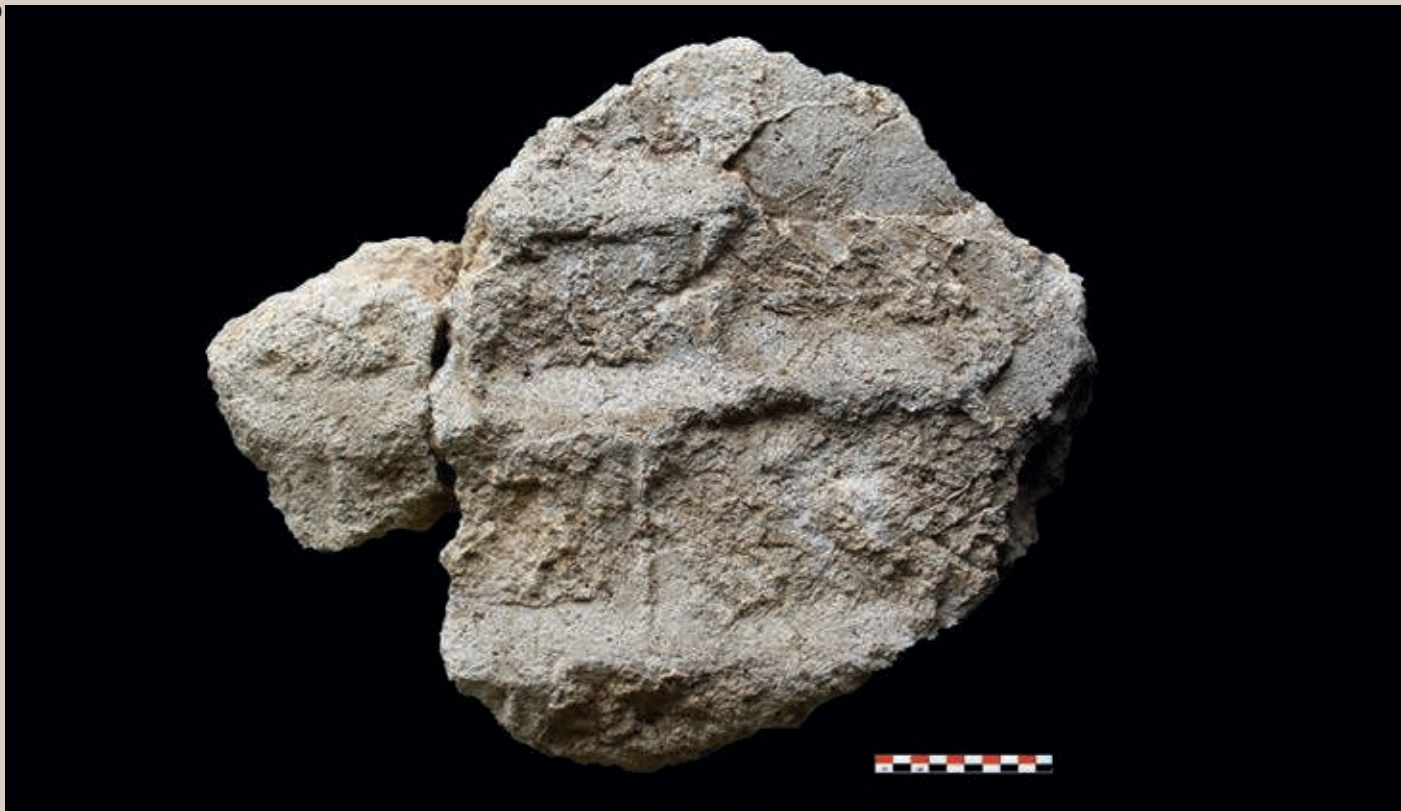
10. Bretteville-l'Orgueilleuse. Au revers de l'enduit, les empreintes du support sur lequel le mortier était appliqué sont parfaitement lisibles. Ici le mur était constitué de petits moellons réguliers avec joints tirés au fer.

L'enduit est aussi riche d'informations architecturales par la lecture du revers, source précieuse pour caractériser la nature de la construction (Boislève, 2014c). Dans bien des cas, le mortier garde une empreinte plus ou moins lisible de son support. Les exemples représentent à peu près tous les types de construction connus. Le mur de moellons laissera ainsi apparaître des rangs de carrés plus ou moins lisses et généralement disposés en quinconce [ill. 10]. On pourra même déterminer la nature des joints, par exemple tirés au fer comme à Bretteville-l'Orgueilleuse¹⁴ (Boislève, 2013b). Les *tubuli* sont identifiés par l'empreinte de la largeur des conduits et du joint qui les sépare, mais aussi par les stries en croisillons caractéristiques de leur surface de pose. L'architecture en terre, si fréquente en Gaule, peut également être prouvée par la présence de stries d'accrochage en chevrons ou peignées et disposées en sinusoïdes, plus rarement par un piquetage qui laisse de petites excroissances arrondies au revers. Toutefois, la nature de la mise en œuvre, bauge, terre banchée ou torchis, est en général impossible à préciser sauf lorsqu'une forte chauffe a conservé une partie de la terre (Boislève, 2016). Enfin, l'enduit conserve aussi la trace de matériaux périssables comme les montants d'un mur à pan
