RÉHABILITATION SISMIQUE DES PILES-MURS DE PONT RECTANGULAIRES PAR
CHEMISAGE EN BÉTON FIBRÉ À ULTRA-HAUTE PERFORMANCE

DÉPARTEMENT DES GÉNIES CIVIL, GÉOLOGIQUE ET DES MINES

ÉCOLE POLYTECHNIQUE DE MONTRÉAL

MÉMOIRE PRÉSENTÉ EN VUE DE L'OBTENTION

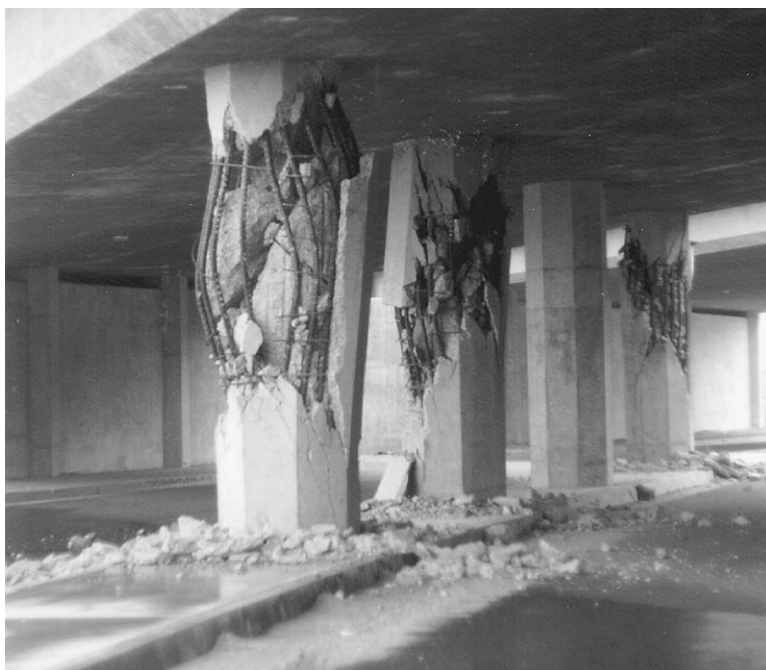
Figure 2.1 : Rupture en cisaillement de piles avec peu d'armature de cisaillement suite au séisme de San Fernando en 1971 (tirée de J. Moehle, P. et Eberhard (2003))

pas de crochets sismiques à 135 degrés, les barres longitudinales flambent et la désintégration du noyau de béton s'ensuit immédiatement (Figure 2.1). Ce type de rupture est caractérisé par un comportement fragile. Ceci se traduit par une courbe charge-déplacement présentant une rapide dégradation de la rigidité latérale (Figure 2.7 b)). La dissipation d'énergie (aire sous la courbe) est très faible comparativement à une pile possédant un bon comportement sismique (Figure 2.7 a)).

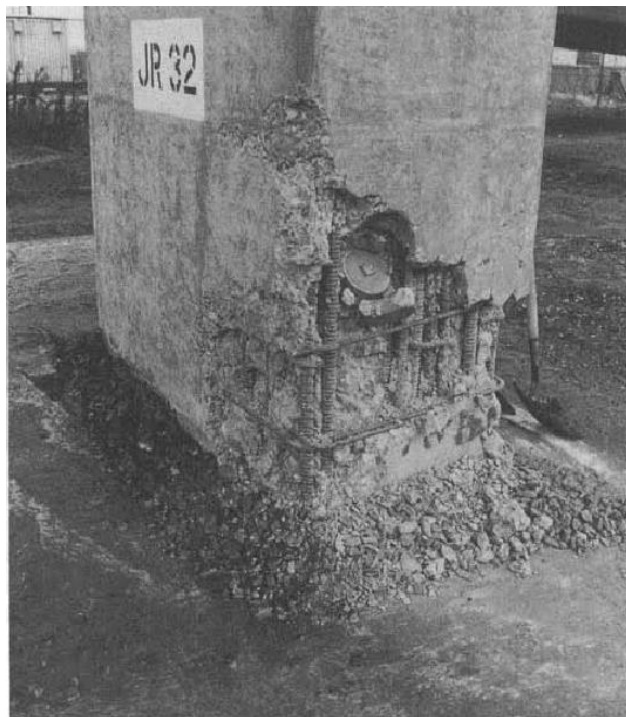
Figure 2.2 : Rupture par perte d'ancrage des barres chevauchées dans la zone de rotule plastique suite au séisme de Loma Prieta en 1989 (tirée de M. J. N. Priestley et al. (1996))

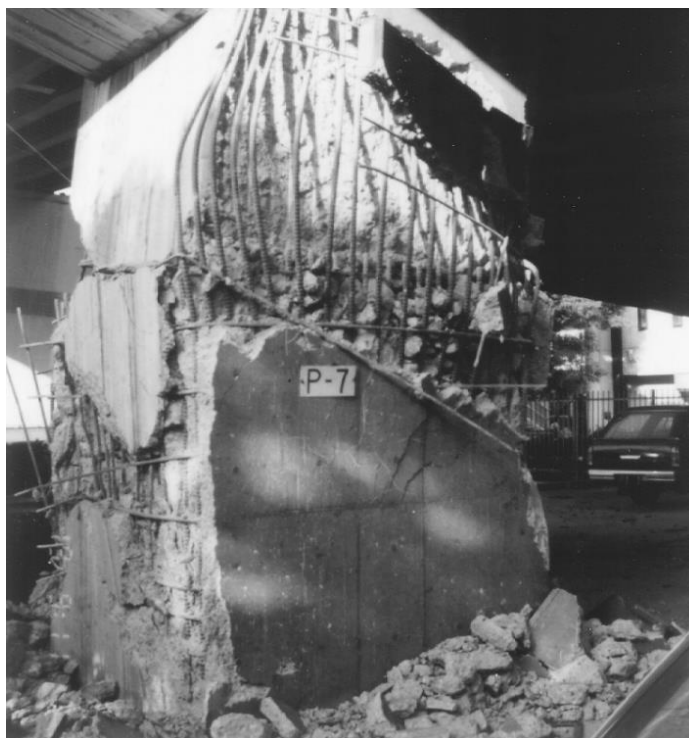
Figure 2.3 : Rupture d'une pile possédant un joint de chevauchement lors du séisme de Hyogo-Ken Nambu de 1995 (tirée de J. Moehle, P. et Eberhard (2003)).

Ce séisme de magnitude 6.9 ayant frappé le Japon a causé la mort de 6427 personnes, en a blessé 36 896 autres et a forcé l'évacuation de plus de 310 000 sinistrés. Plus de 100 000 bâtiments ont été détruits et 80 000 autres ont été lourdement endommagés. Plusieurs superstructures ont été sévèrement endommagées dont les ponts de la Hanshin Expressway. Plusieurs types de rupture y ont été identifiés dont des ruptures en flexion-cisaillement (Figure 2.4). Des ruptures fragiles par fendage à cause de la présence d'un joint de chevauchement ont également été détectées lors de ce séisme (Figure 2.3).

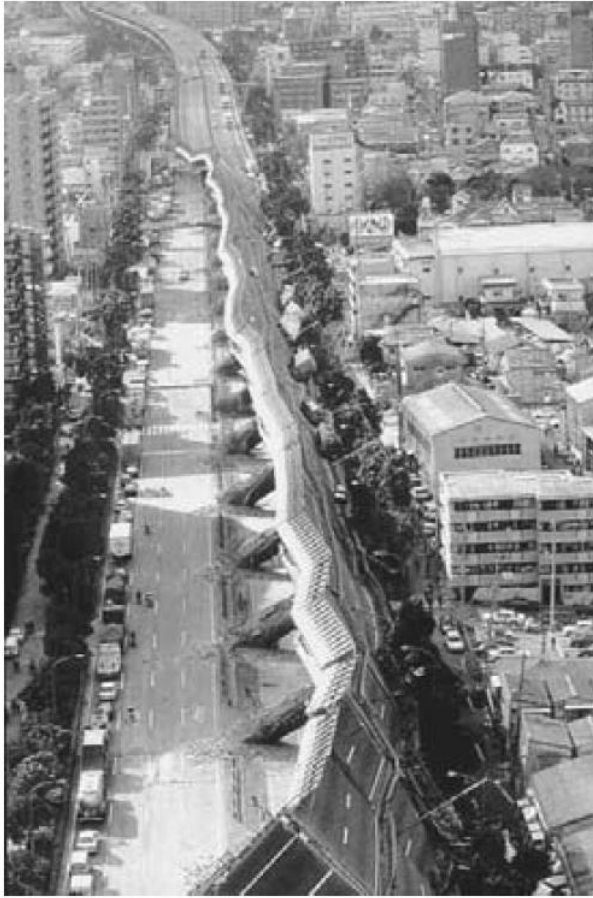
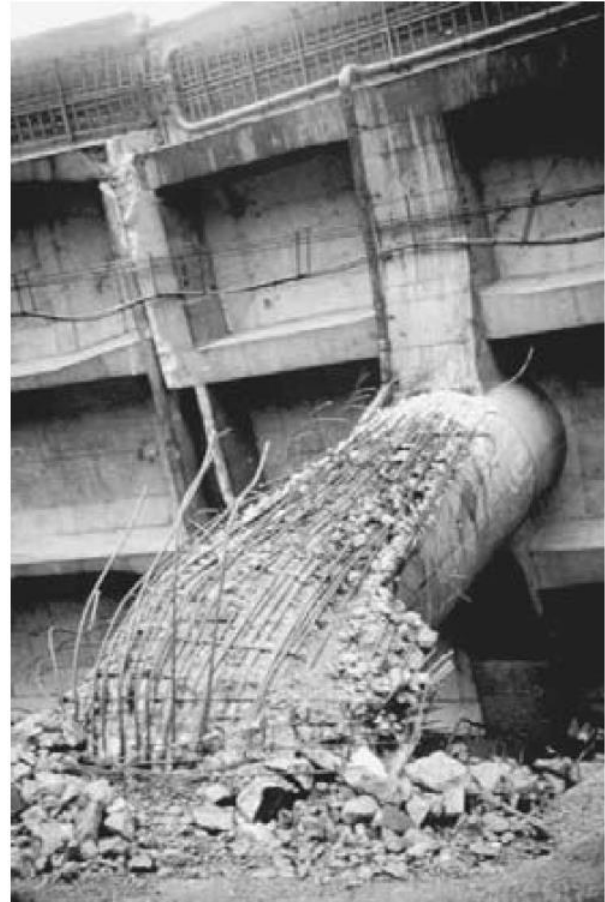
Figure 2.4 : Rupture en flexion-cisaillement du pont à 18 travées du Hanshin Expressway suite au séisme de 1995 à Hyogo-Ken Nanbu (tirée de Scawthorn (2002))

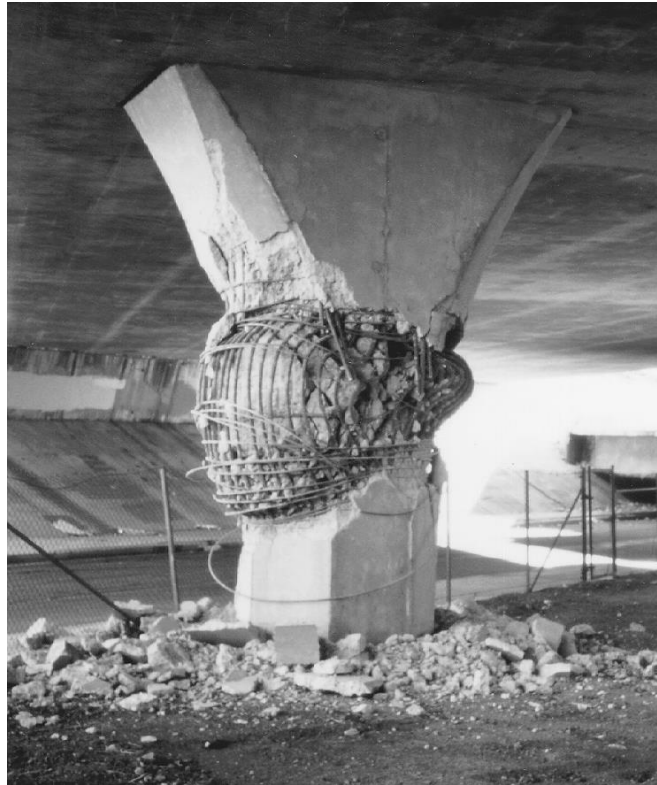
Figure 2.6 : Rupture d'une pile suite à la descente de la rotule plastique lors du séisme de Northridge de 1994 (tirée de J. Moehle, P. et Eberhard (2003))

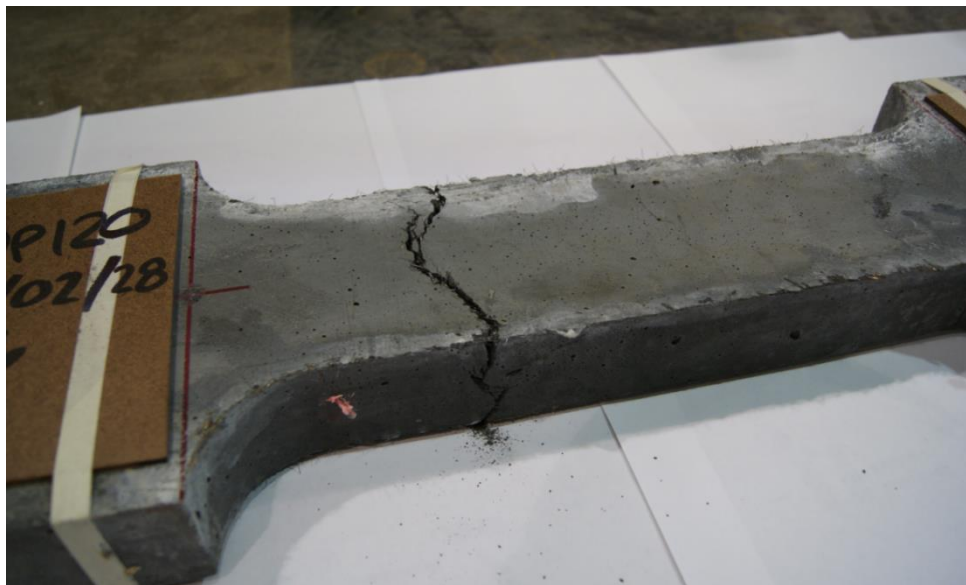
Figure 2.23 : Macrofissure dominante à la rupture (point C) suite à un essai de traction axiale sur échantillon en forme d'os

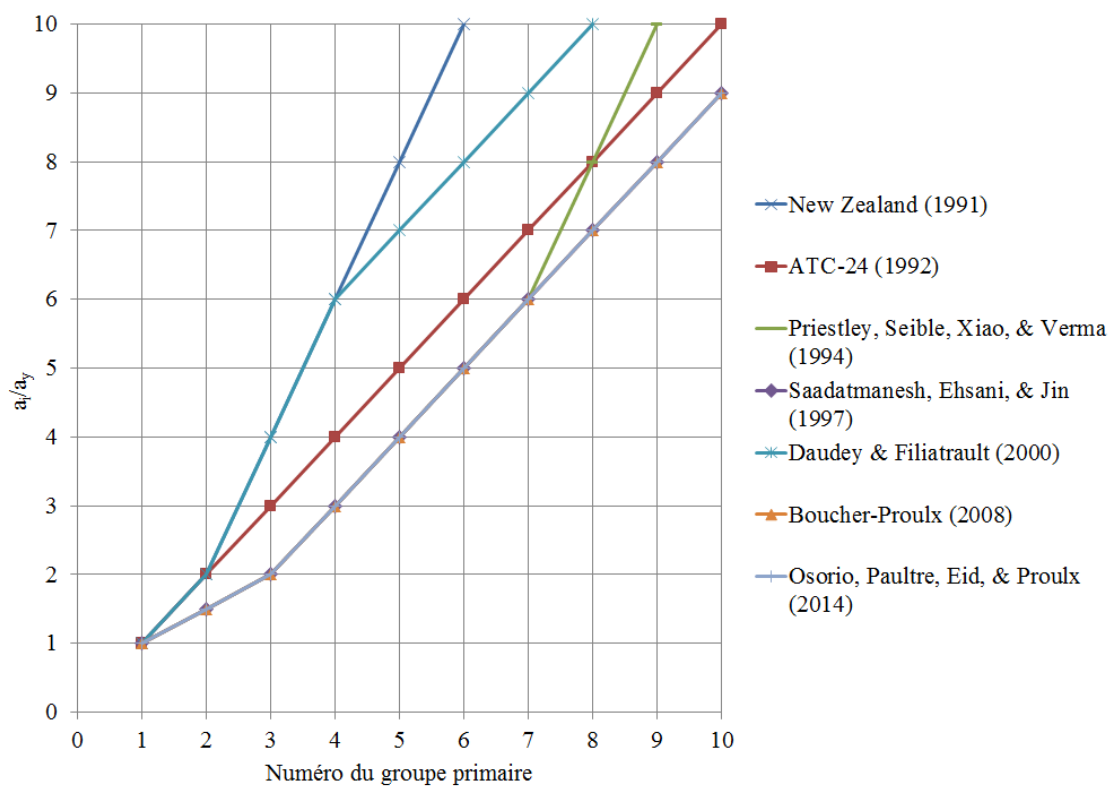
Figure 2.27 : Comparaison du taux d'augmentation de l'amplitude des différents protocoles

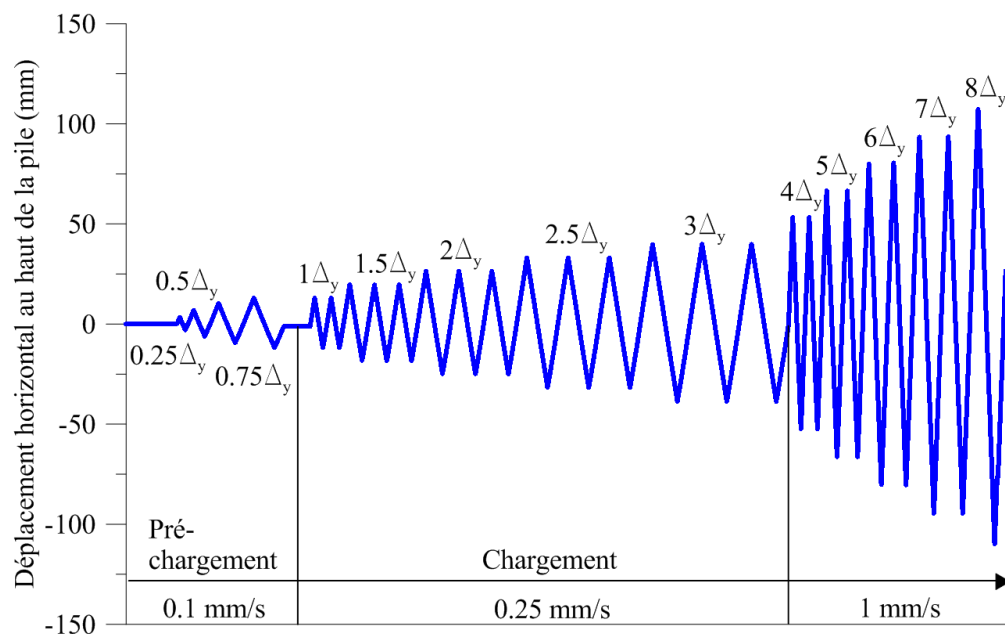
Figure 3.22 : Protocole de chargement employé pour les deux piles

mm/s jusqu'à la rupture. La Figure 3.22 présente le protocole de chargement utilisé pour amener les piles à la rupture.

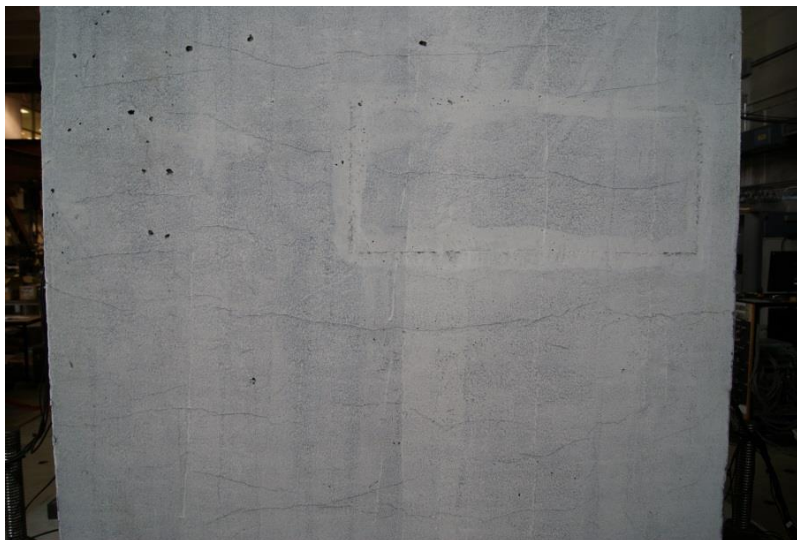
Figure 3.23 : Fissures de retrait sur la face ouest de la pile S6

Avant le début du chargement des piles, plusieurs fissures de retrait étaient présentes à la surface du BFUP tel que montré à la Figure 3.23 qui correspond à la face ouest de la pile S6. Ces fissures ont été marquées par un trait bleu pointillé afin de ne pas les confondre aux fissures causées par le chargement.
