Labraunda 2014

LABRAUNDA 2014

La saison 2014 à Labraunda (Fig. 1) a probablement été la plus intense depuis les grands travaux entrepris par l'équipe suédoise sous la direction d'Alfred Westholm en 1960. Grâce au soutien des très nombreuses institutions, publiques comme privées, et de personnalités physiques, nous avons pu réunir sur le terrain une équipe internationale de 47 chercheurs et étudiants de onze nationalités différentes (d'Ouest en Est : Etats-Unis, Colombie, Royaume-Uni, France, Suède, Finlande, Slovaquie, Grèce, Roumanie, Bulgarie, Turquie, Inde). A côté des différents projets de conservation/protection, de documentation, de mise en valeur et de fouilles (qui ont été particulièrement nombreux avec 6 secteurs différents), nous avons entamé en 2014 un certain nombre de travaux de longue haleine. Parmi ceux-ci nous soulignerons la mise en place d'une prospection systématique, qui devrait nous renseigner sur l'occupation du territoire autour du sanctuaire, ou encore l'enquête de terrain visant à mettre en place un plan général de mise en valeur du site. Au niveau des publications, nous devons souligner la prochaine sortie du volume dédié aux périodes tardives du sanctua

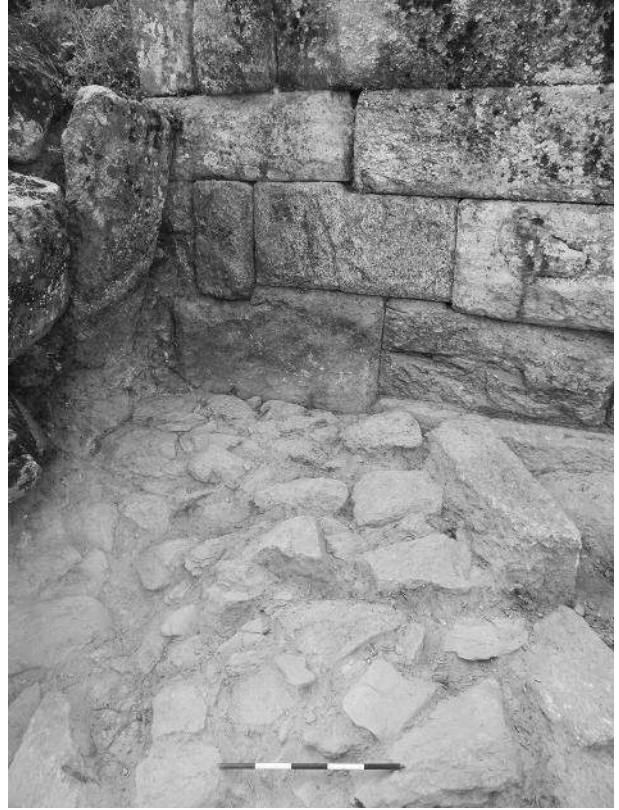
Fig. 19 : Tour 4. Courtine s'accrochant à l'angle de la tour (détail) (B. Vergnaud).

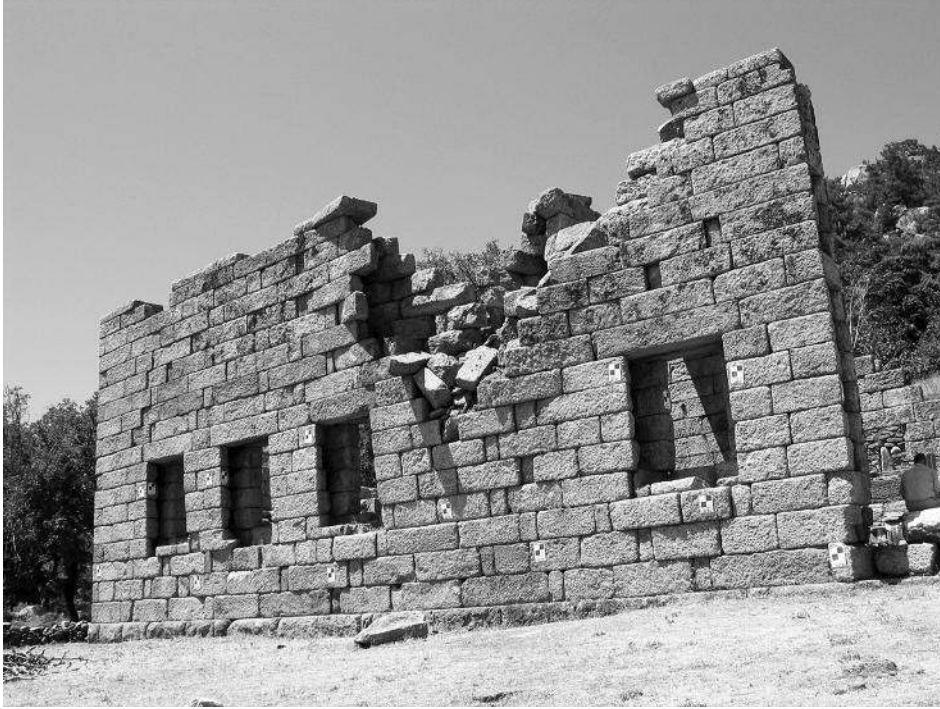
Fig. 49 : Le mur extérieur sud de l'Andron A (O. Henry).

- la désolidarisation des parements interne et externe du mur sud,
- la fracture de plusieurs linteaux au niveau des ouvertures de fenêtre,
- un fruit important du mur sud.

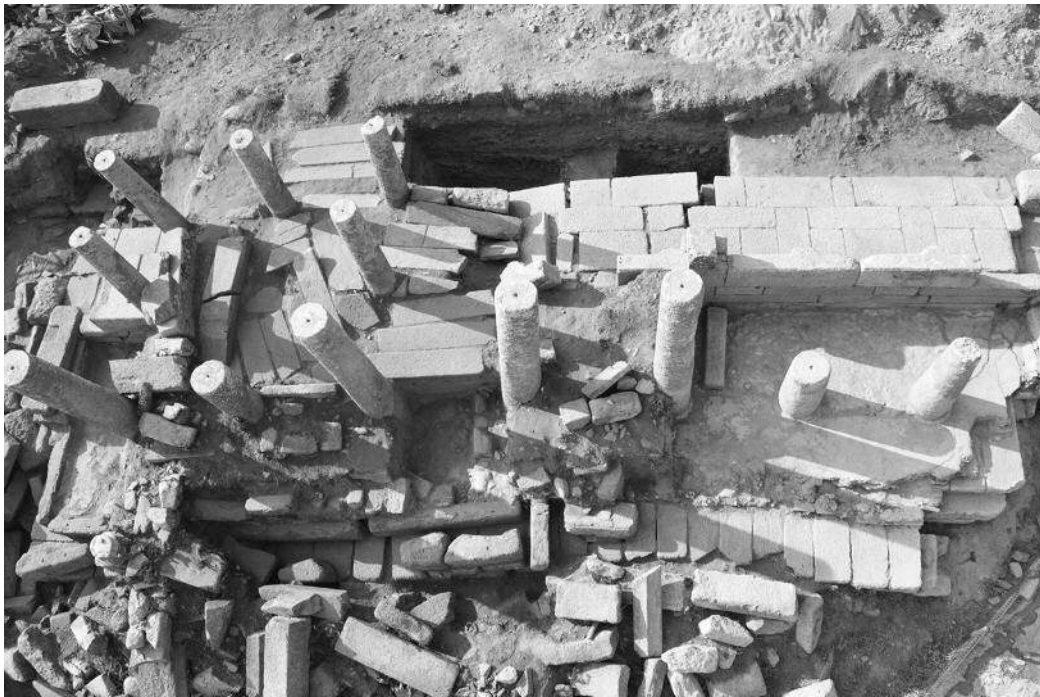
Fig. 118 : Aerial view of HF after excavation; overturned cover tiles reused as pavement are visible in the W half of the building (BULP).

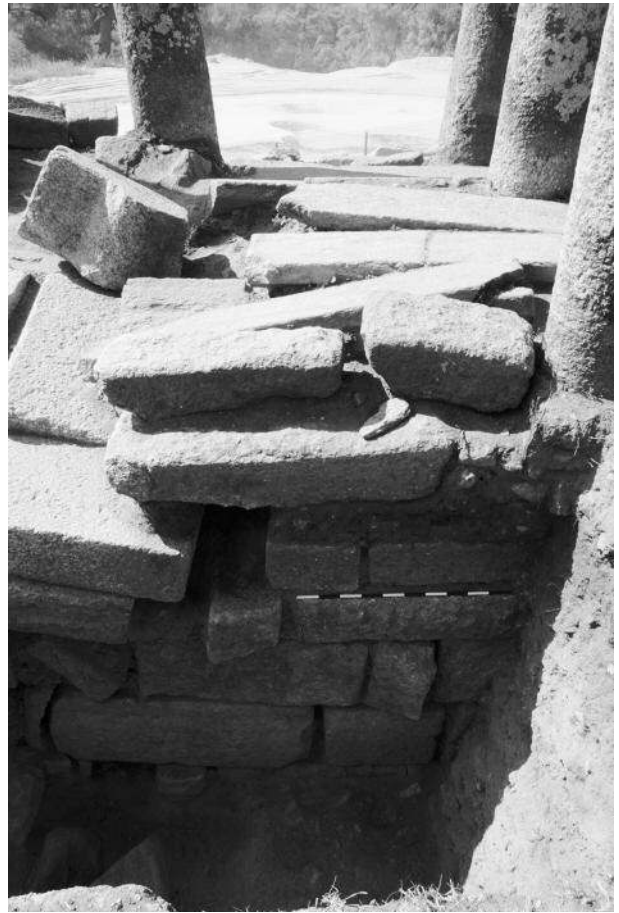
Fig. 119 : Disarticulated ashlars under the platform in Trench D, looking S; a massive split ashlar is visible at bottom left (BULP).
