Rapport préliminaire sur les travaux de la mission archéologique de Zeyve höyük-Porsuk 2015

Dominique BEYER*, Isabelle CHALIER* et Françoise KIRNER*

RAPPORT PRELIMINAIRE SUR LES TRAVAUX DE LA MISSION ARCHEOLOGIQUE DE ZEYVE HÖYÜK-PORSUK 2015

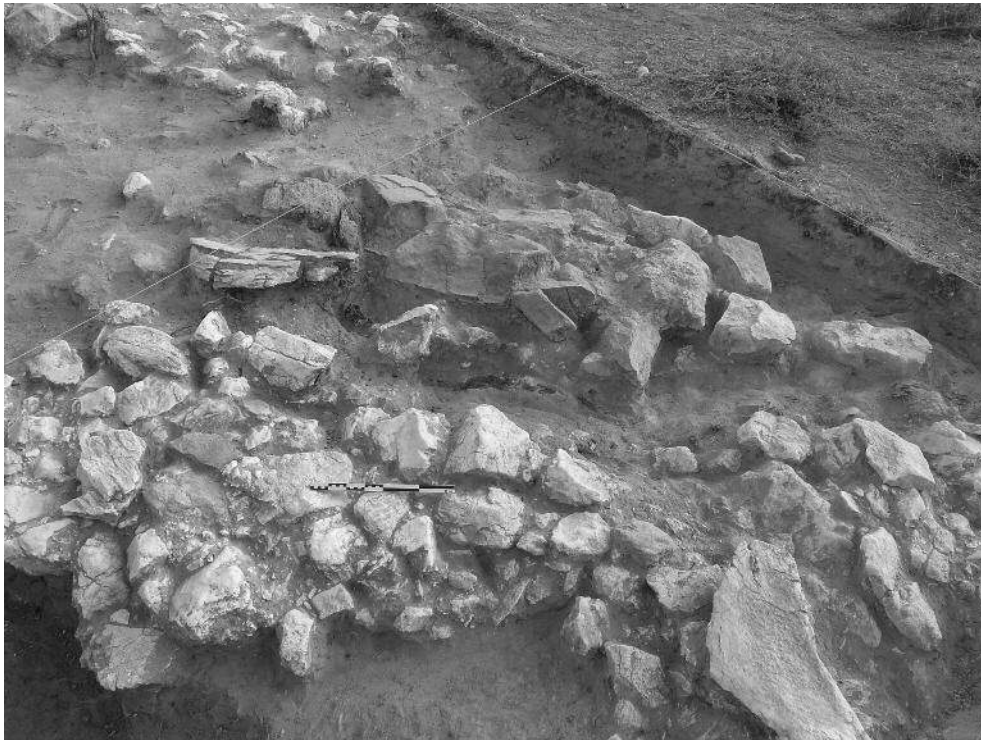
Fig. 2a : Vestiges de la muraille du Fer (Porsuk III) en M06. Vue vers le Nord.

Très rapidement sous la surface sont en effet apparues les pierres, en très grande majorité de gypse, appartenant aux restes de la fortification du niveau Porsuk III, bien connue par les travaux opérés il y a quelques années plus au Nord, en J-K/04-05, et qu'une analyse C₁₄ sur des restes de chaînage de bois avaient permis de dater du Fer Moyen, vers 750 av. J.-C. Cette année, un tesson peint du Fer Moyen, parmi le rare matériel retrouvé, devrait pouvoir confirmer en gros cette datation. L'orientation générale de l'éboulis de pierres 03860 (Fig. 2a-b), Nord-Ouest/Sud-Est, est conforme à l'orientation générale du rempart, mais la fouille n'a pas pu déterminer l'épaisseur du mur ni en fournir un tracé précis. Seule la face sud-ouest de la muraille, la face externe, a pu être partiellement repérée, avec les vestiges, assez bien conservés, de pièces de bois non brûlées du chaînage, boutisses essentiellement, à intervalles réguliers, mais aussi boutisses associées à des longrines (Fig. 3), aux endroits où le mur de pierres a dû s'ancrer très profondément, en aval, à l'emplacement du vide correspondant au passage de la porte des niveaux antérieurs. En profondeur, les bâtisseurs de ce mur du Fer ont également opté pour l'utilisation fréquente de blocs de pierre plus conséquents, en grès, atteignant jusqu'à 60 cm en tous sens. Mais l'ensemble a été retrouvé passablement disloqué, en raison de la pente, des techniques de construction un peu rudimentaires et de la dégradation des pièces de renfort de bois.

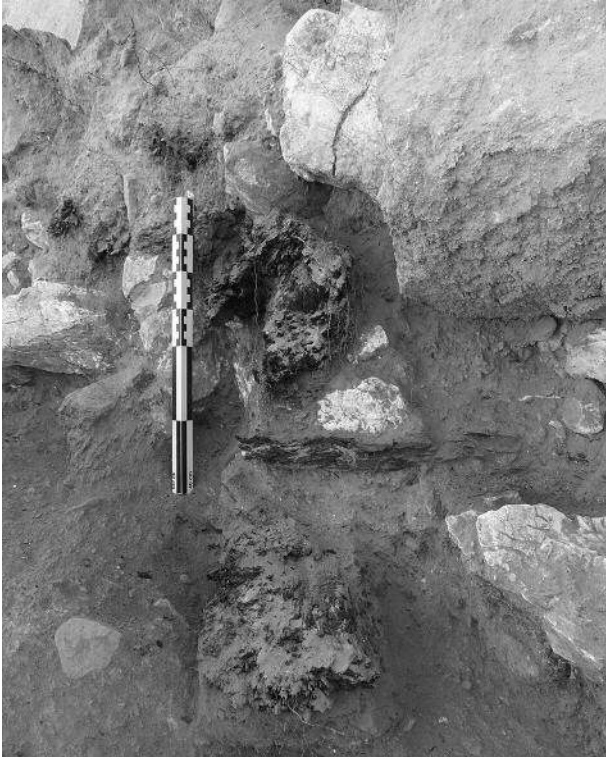
Fig. 3 : Restes d'un système de boutisses et longrines dans le mur du Fer.

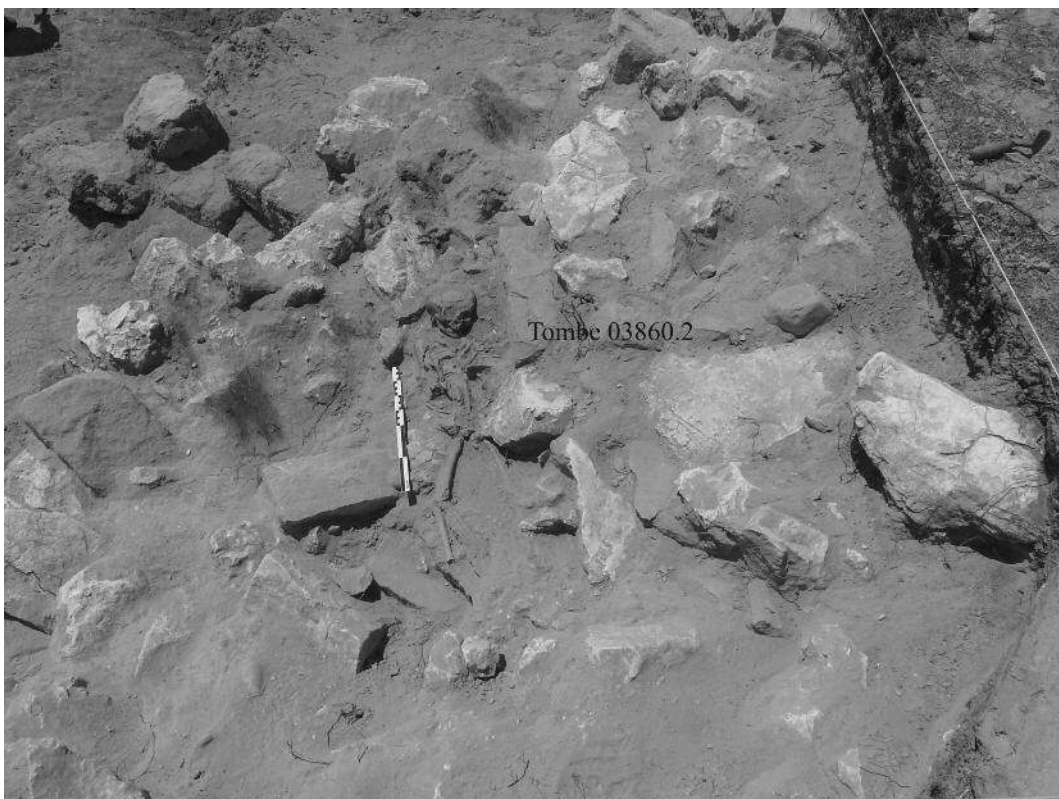
Fig. 4 : Tombe d'enfant (03860.2) parmi les pierres du mur du Fer. Vue vers l'Ouest.

La découverte, parmi les pierres du mur (Fig. 4), d'un squelette d'enfant (env. 5-6 ans) avait un temps été interprétée comme un possible dépôt de fondation pour ce rempart du Fer, car aucun indice de fosse n'avait pu être décelé, et aucune offrande funéraire retrouvée. La pratique de ce type de dépôt de fondation est attestée à Porsuk, dans la dénommée "poterne hittite", sous les murs, mais à vrai dire ceux du Bronze et non du Fer. La découverte par la suite, à proximité, et dans le même contexte des pierres de la muraille du Fer, de deux nouveaux squelettes, l'un d'un adulte de sexe féminin⁴, l'autre d'un adulte également, mais partiellement dégagé

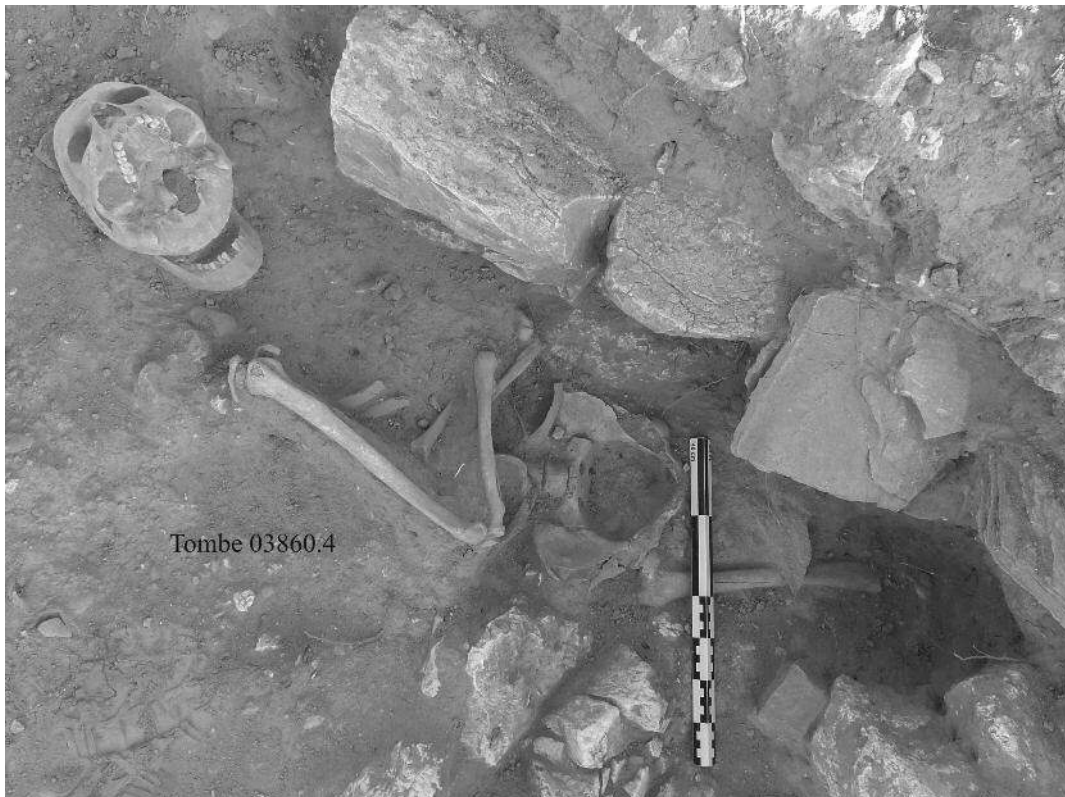
Fig. 5 : Tombe d'adulte (03860.4) dans le mur du Fer. Vue vers le Nord-Ouest.

seulement (Fig. 5 et 6), a montré que nous étions en fait en présence d'une série de sépultures. Ces tombes appartenaient sans doute à une nécropole tardive, limitée à cette pente sud de la butte du chantier II, regardant vers les villages du piémont du Taurus. C'est l'aspect très disloqué des restes du rempart, proches de la surface, qui a empêché le repérage précis des fosses.

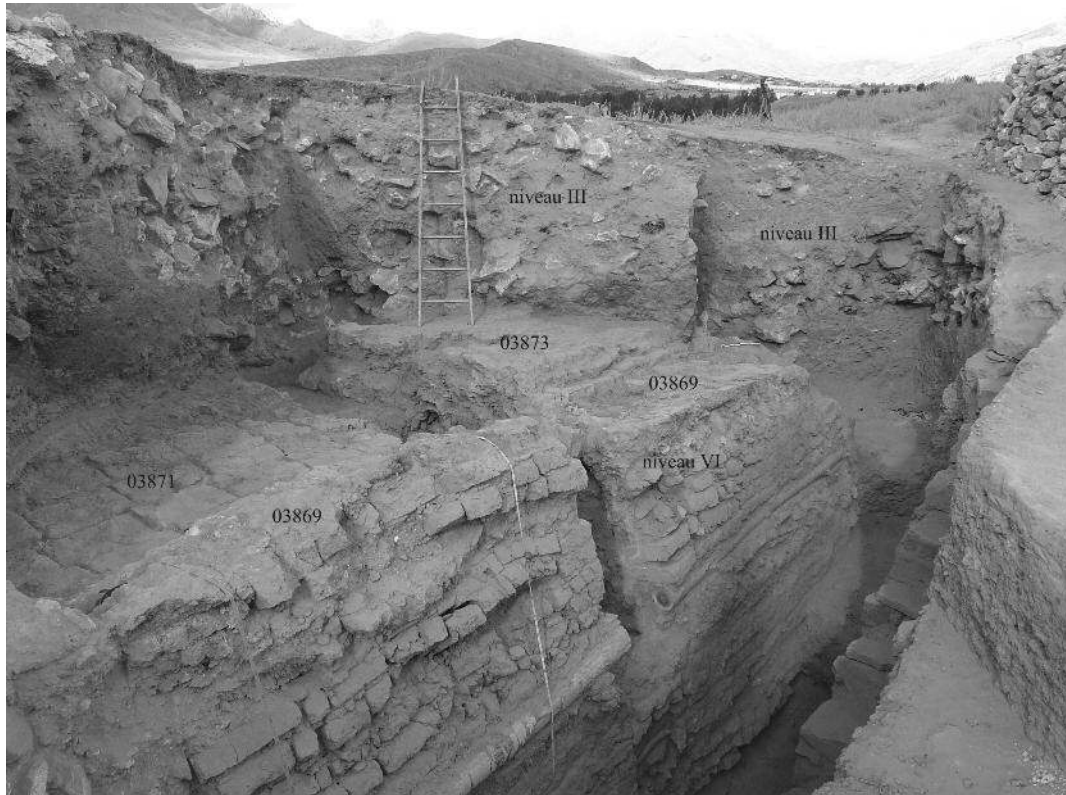
Fig. 14 : Vue générale du chantier de la tour du niveau VI, vers l'Est.

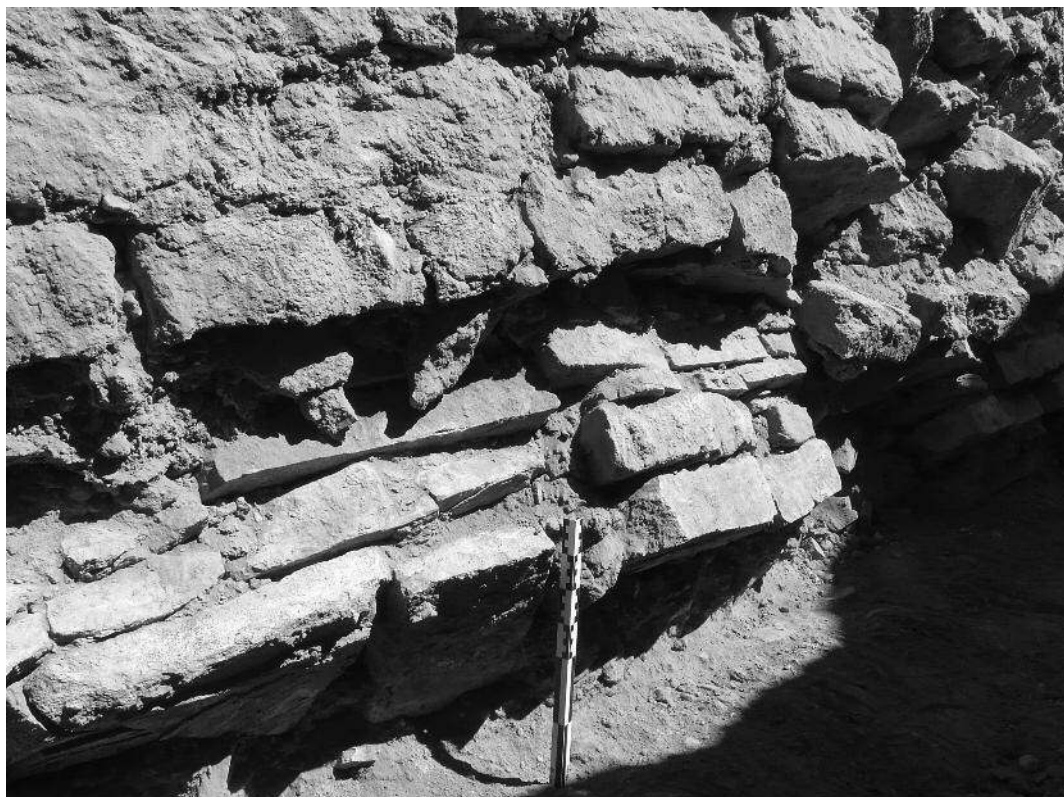
**Fig. 16 : Sommet du soubassement de pierres au-dessus du logement d'une longrine.
Vue vers le Nord-Est.**

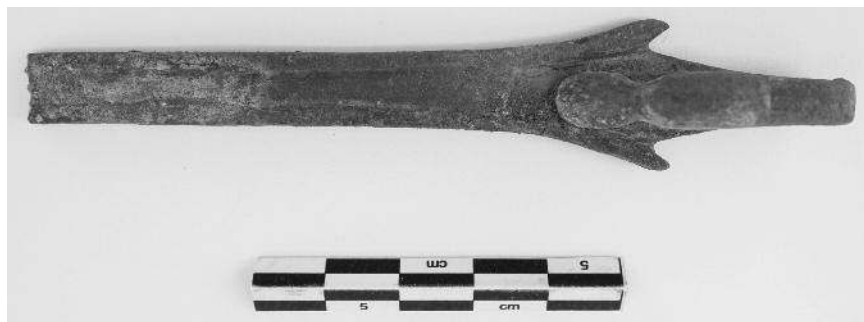
Fig. 29b : *Simpulum* 01774.0001.

Plus rare, un manche de *simpulum* en bronze (Fig. 29a-b) a été dégagé. Le sommet de ce manche, plat et cannelé, est pourvu d'ergots latéraux et se termine en un crochet représentant une tête d'anatidé

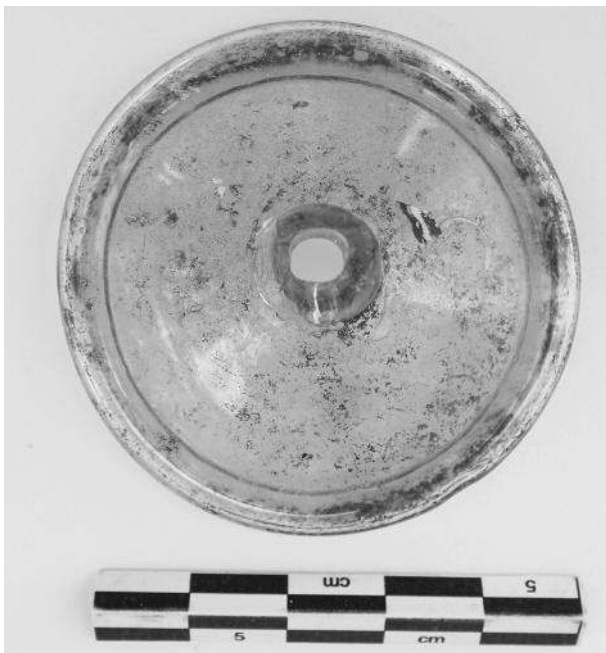
Fig. 31 : Chantier IV. Base de flacon en verre 01790.0001.

Au Sud de I39, après une importante couche d'abandon avec des éboulis de murs de niveau 1, murs qui devaient fonctionner avec les jarres, nous avons atteint le niveau 2 (hellénistique) (Fig. 25) avec une surface d'occupation, un sol (01790) sur lequel se trouvaient une jarre renversée, une base de flacon en verre (Fig. 31), un fragment d'anse en verre et un vase ouvert complet, à engobe brun rouge appartenant à la céramique commune, de table

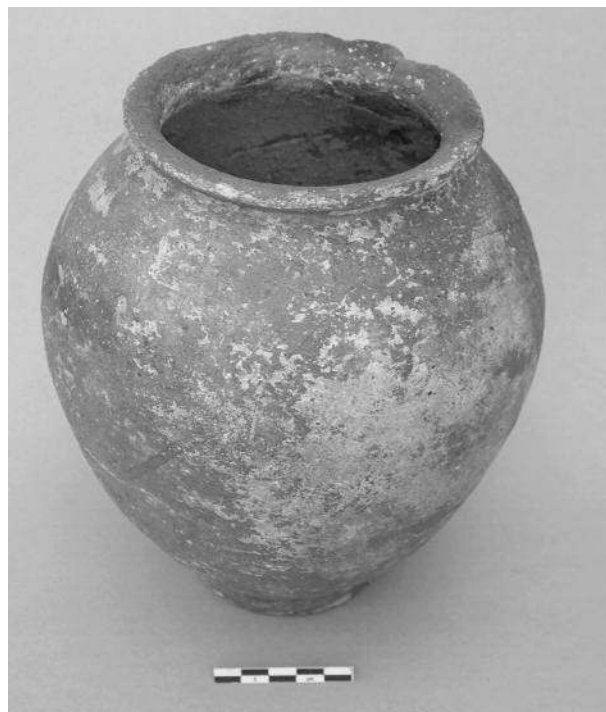
Fig. 32b : Vase 01790.0002.

courante sur le site (Fig. 32a-b et 33). La jarre, très abîmée, reposait couchée sur le sol, renversée sur le côté, alors que le vase semblait être en place, révélant la fonction domestique de cet espace. Ce sol 01790 est associé à trois murs (01778, 01779 et 01780) composés de gypse et de grès et qui forment une pièce filant dans la berme ouest (Fig. 33). Nous n'avons pas retrouvé le sol de cette pièce.

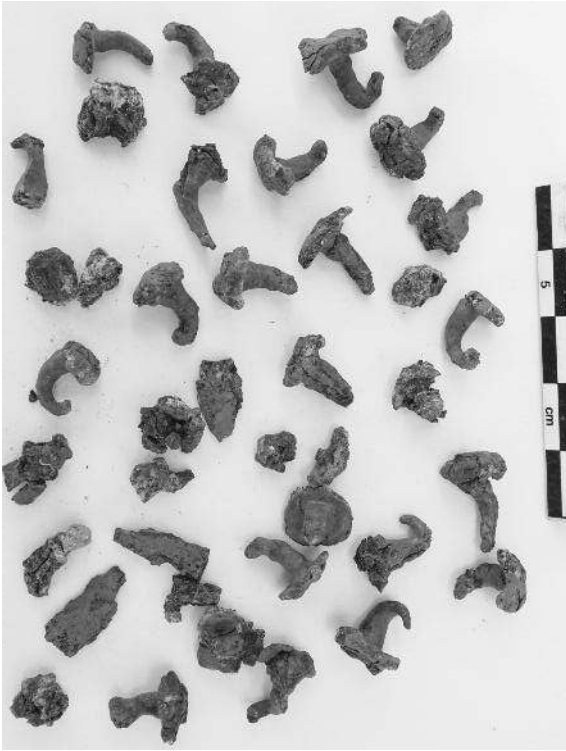
Fig. 34 : Chantier IV. Lot de clous en fer 01775.0003.

Dans ce niveau, des fragments de verre ainsi que de la céramique hellénistique ont été découverts. Un lot de 23 clous et un autre de 12 ont également été trouvés. Ils rappellent ceux qui avaient été découverts en 2013²⁵, et alors considérés comme des clous de chaussure. La tige de 0,95 cm de longueur en moyenne est de section quadrangulaire et la tête ronde présente une lèvre moyenne de 0,95 cm (Fig. 34). Il est difficile de dater les clous de chaussures, les aspects techniques de fabrication ou leur taille ne fournissant pas des éléments de datation. Néanmoins, M. Volken²⁶ reprend les propos de Pline évoquant l'existence de *sculponae* pour le 2^e s. ou le 3^e s. av. J.-C. en Grèce, et rappelle qu'en Europe la chaussure en cuir est déjà attestée au milieu du 1^{er} s. av. J.-C. Les *sculponae*

sont indifféremment militaires ou civiles. La semelle en cuir ou en bois est protégée par le clou qui lui donne du relief pour une meilleure adhérence et qui assure le maintien de la chaussure en réunissant la semelle et le dessus du soulier. Le clou traverse la semelle et il est ensuite recourbé. La hauteur de recourbement de la tige indique donc l'épaisseur exacte de la semelle. Il ne peut s'agir de clous perdus ou fragiles au vu du grand nombre de clous retrouvés dans le même contexte. En effet, dans un contexte fermé (comme un sol d'habitation), seuls les clous sont retrouvés, rarement la chaussure entière car le cuir se décompose. Les lots de clous découverts seraient donc "l'empreinte" négative de chaussures.

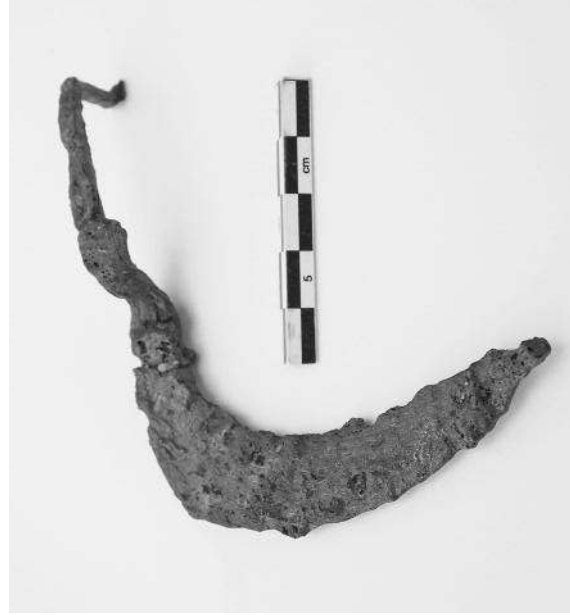
Fig. 36 : Chantier IV. Serpette en fer 01786.0001.

dôme, est bien connu à Porsuk pour le niveau 2²⁷. Une serpette (Fig. 36) en fer complète (seul manque le manche, qui était probablement en bois) a été trouvée à l'intérieur. Des morceaux de fer ainsi que ce qui ressemble à un creuset viennent témoigner d'activités métallurgiques.

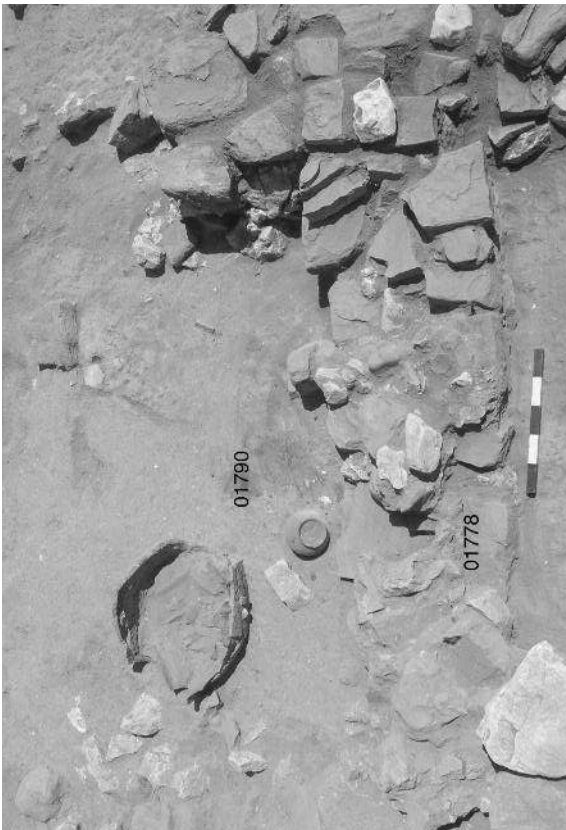
Fig. 33 : Chantier IV. Sol 01790 et murs 01778, 01779 et 01780.
Vue vers l'Est.

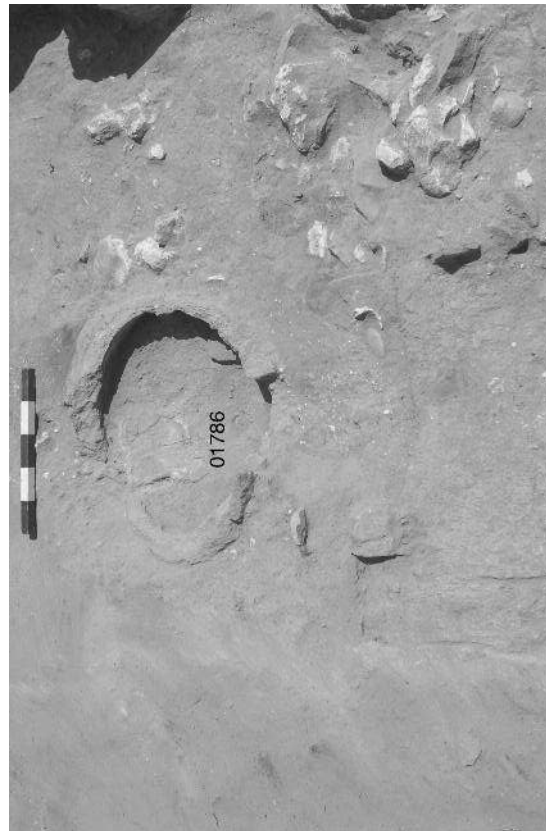
Fig. 35 : Chantier IV. Four 01786.

En H39 nous avons pu atteindre partiellement le niveau 2 avec un four circulaire en terre crue (01786) (Fig. 35) accompagné d'un aménagement de briques et de terre crue en partie enduit. Ce four présente deux ouvertures à l'Ouest et à l'Est permettant de charger en bois et de vider les cendres. Les parois sont en terre crue. Ce type de four alimentaire, en
