## Zeyve höyük – Porsuk

Rapport préliminaire sur la campagne 2013

## ZEYVE HÖYÜK – PORSUK RAPPORT PRELIMINAIRE SUR LA CAMPAGNE 2013

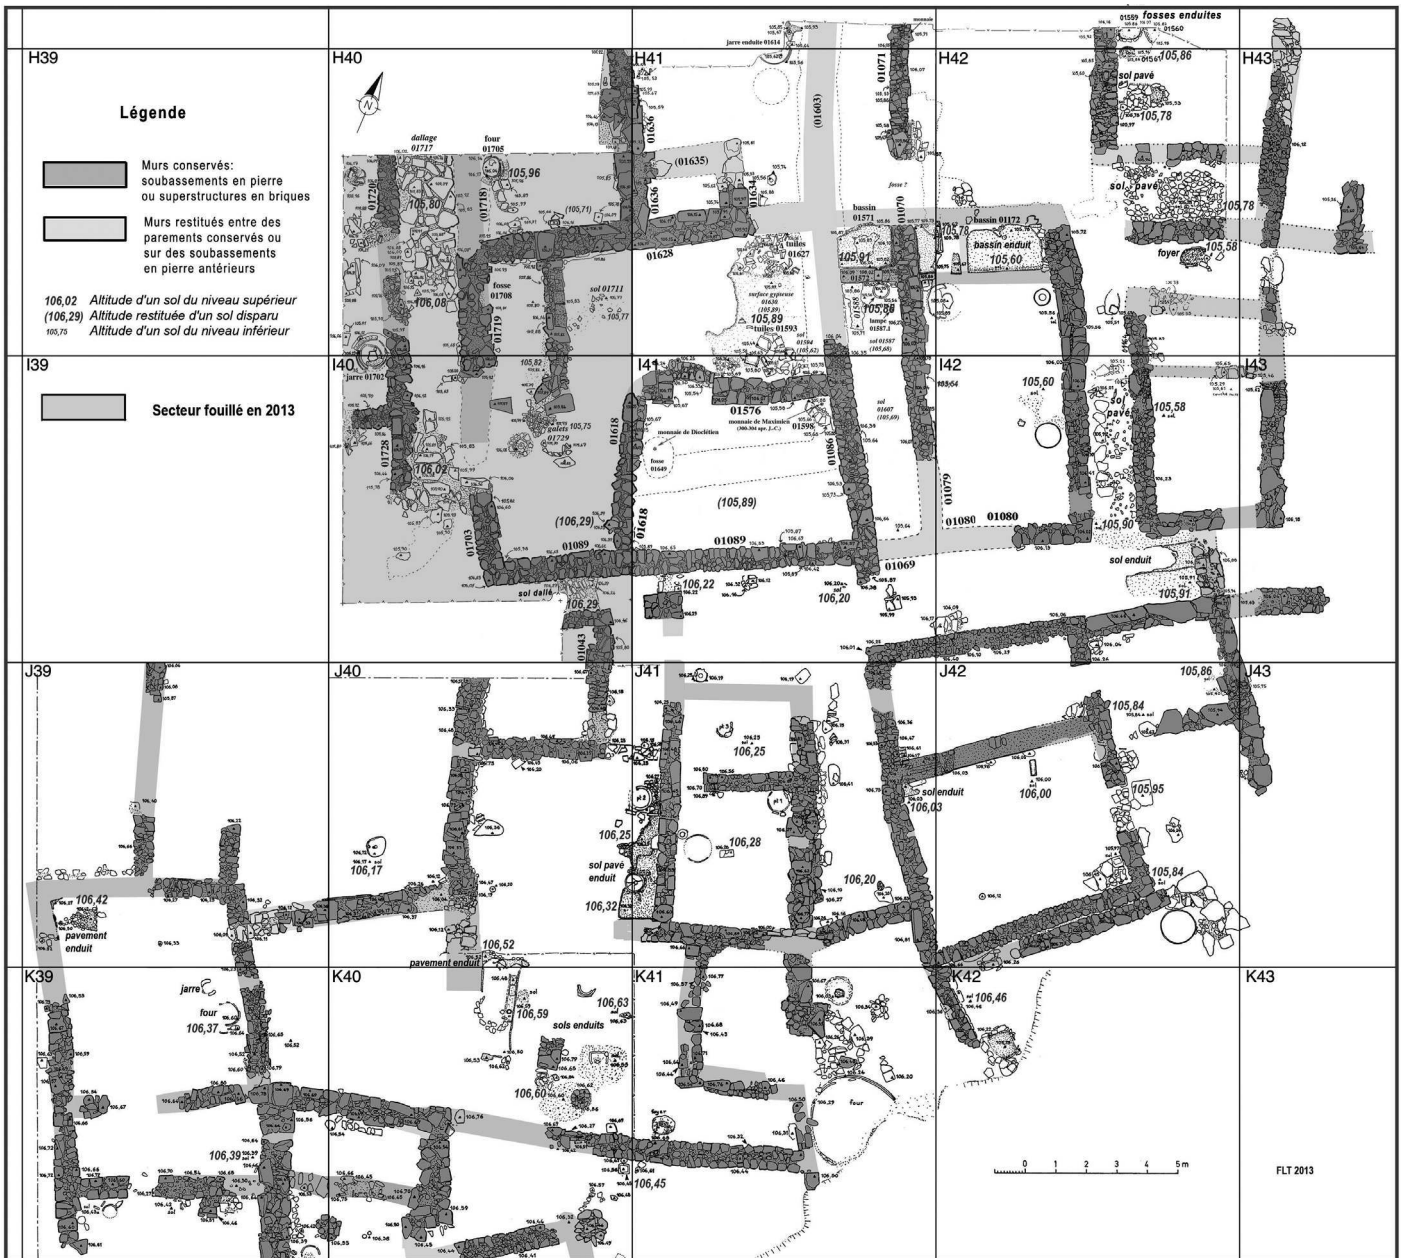
Fig. 1 : Vue du chantier IV, plan d'ensemble du niveau 1.

Il a été décidé pour cette campagne 2013 d'étendre la zone fouillée en H-I 40 vers l'Ouest afin de comprendre l'ensemble formé par les murs 01628, 01634, 01635 et 01636 dégagés en 2011<sup>5</sup> (Fig. 1). Il s'agissait également de déterminer si le mur 01628, dont l'élévation était conséquente et dont la base n'était pas encore connue, se prolongeait vers l'Ouest. C'était aussi l'occasion de valider des hypothèses : il nous fallait vérifier si le mur 01089 formait bien une limite au Nord de laquelle s'arrêtaient les sépultures.

Le **niveau 1** présente ainsi des espaces cohérents dans tout le secteur nord-est du chantier IV : le plan révèle des bâtiments rectangulaires composés d'une pièce carrée et d'une plus petite pièce oblongue (Fig. 1). C'est par exemple le cas pour les espaces

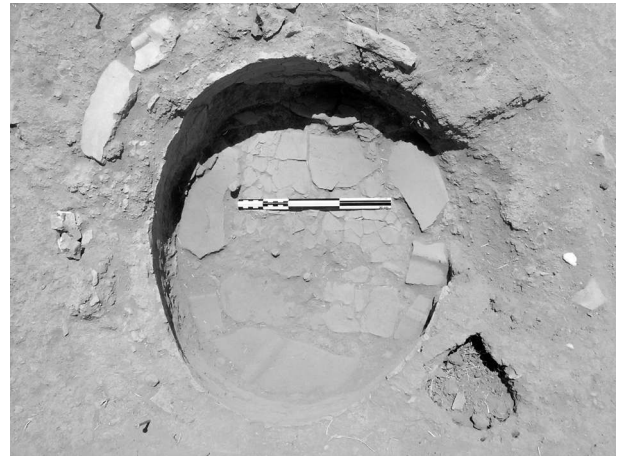
**Fig. 2 : Chantier IV. Vue du four circulaire 01705.**

A quelques centimètres de profondeur, sous la couche végétale a d'abord été mis au jour un four circulaire 01705 destiné à la cuisson du pain, constitué d'une paroi en terre consolidée par de petites pierres et des tessons de jarres plaqués contre. Le fond du four était assez bien conservé malgré les dégâts causés par un animal (Fig. 2). Ce type d'aménagement culinaire, qui contenait d'ailleurs un fragment de céramique de cuisine, de type *brittle ware*<sup>6</sup>, est relativement bien attesté dans ce secteur<sup>7</sup>.

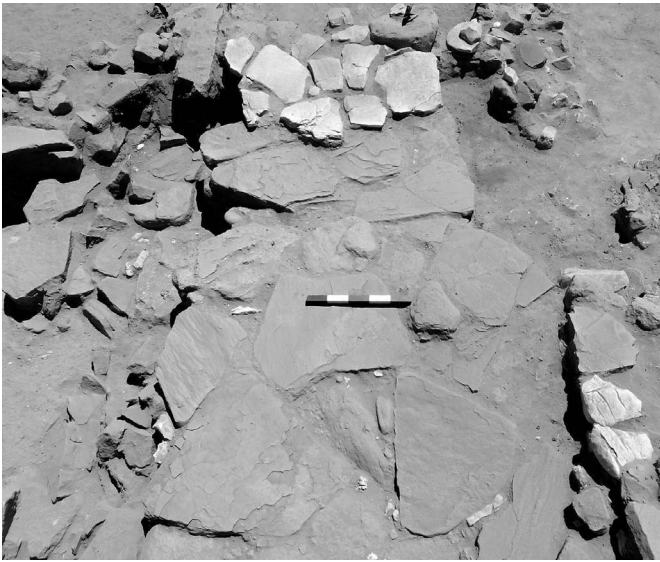
**Fig. 4 :** Chantier IV. Vue du dallage 01717, vers le Sud.

dallage ne présente pas de recharge, et les dalles qui le composent ne sont pas très épaisses. On ne constate aucune trace de roues. Mais, de facture plus soignée, cet espace de circulation devait desservir des édifices notables du site<sup>8</sup>.

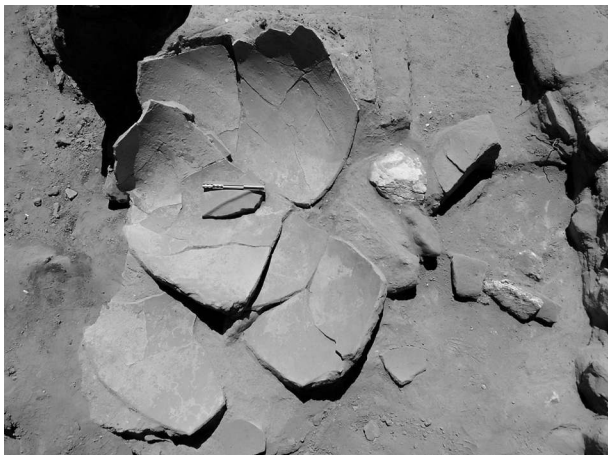
**Fig. 10 : Chantier IV. Niveau 2 :  
jarre écrasée 01724.**

Pour le **niveau 2** ces murs forment un espace rectangulaire au milieu duquel une jarre écrasée 01724 a été mise au jour (Fig. 10). La manière dont elle s'est effondrée nous indique qu'elle n'était sans doute pas enterrée. A l'Ouest, un sol gypseux 01731 est apparu, contre la face est de 01719, perturbé par une fosse 01727. Il se perd à l'Est, il a pu être en partie détruit par l'installation d'un mur du niveau supérieur à cet endroit. Une surface gypseuse 01716 qui pourrait correspondre au même état d'habitation a été localisée au Nord du mur 01628.

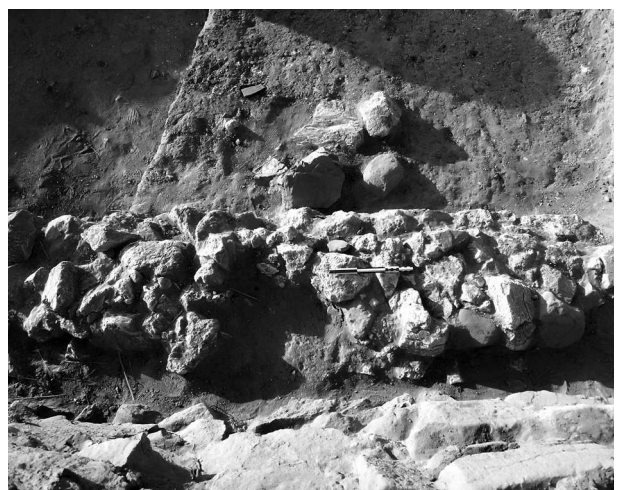
**Fig. 13 : Chantier IV. Niveau 3 : prolongement ouest du mur 01641.**

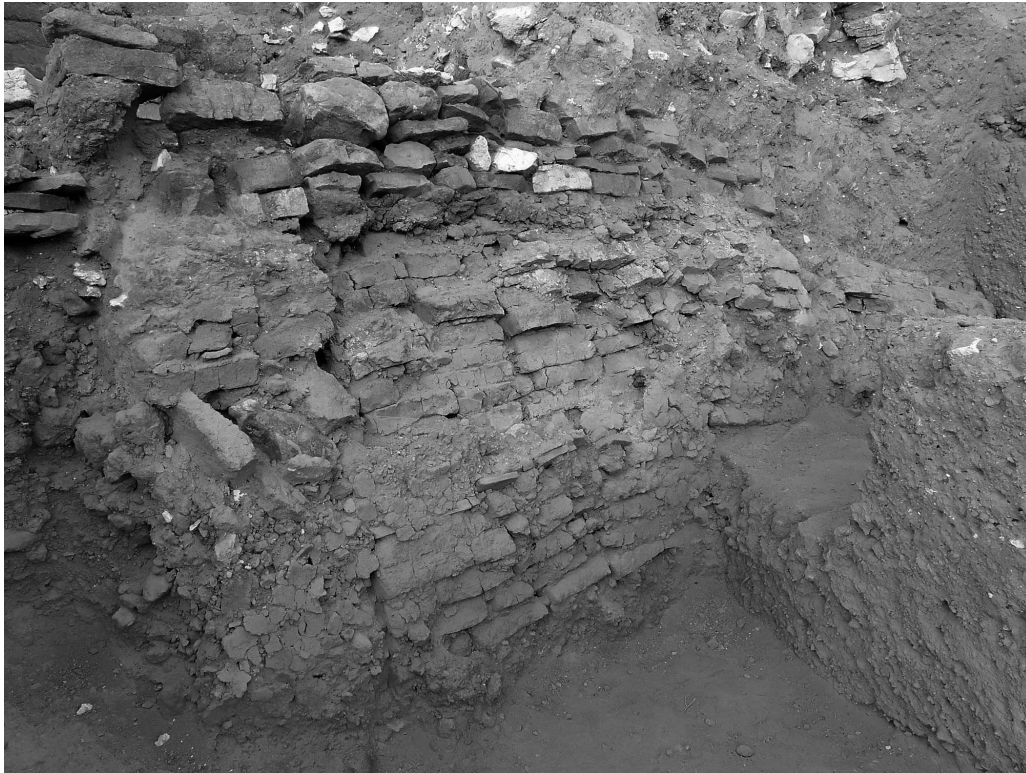
**Fig. 15 : Chantier II. Face externe (sud-ouest) du mur de briques de la tour d'enceinte sud en J04-K04 (Porsuk V et VI).**

reprises ou de réparations, qu'il nous reste à espérer pouvoir préciser dans un avenir prochain (Fig. 15).

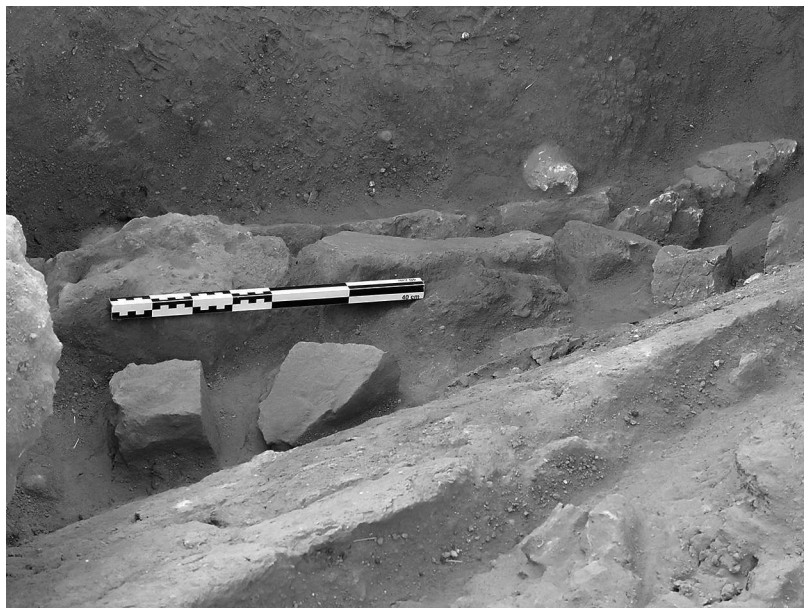
**Fig. 16 : Chantier II. Départ de la courtine vers le Sud-Est, en K05, avec le décalage entre les phases Porsuk V et VI.**

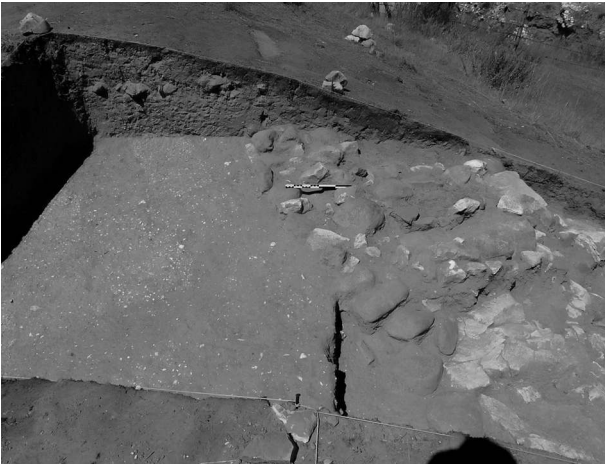
**Fig. 18 : Chantier II Sud. J05-06 : les murs de briques 03844 et de pierres 03840 vus du Sud.**

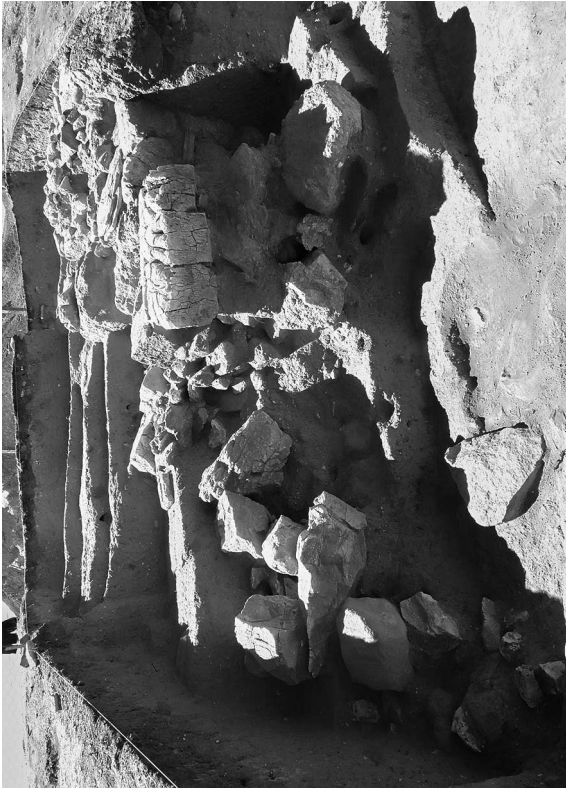
**Fig. 20 : Chantier II Sud. Vue des murs de pierres 03840-03843 (à l'avant-plan), de briques 03844 (à l'arrière-plan) et 03847 (avant-plan à droite). Vue vers l'Ouest.**

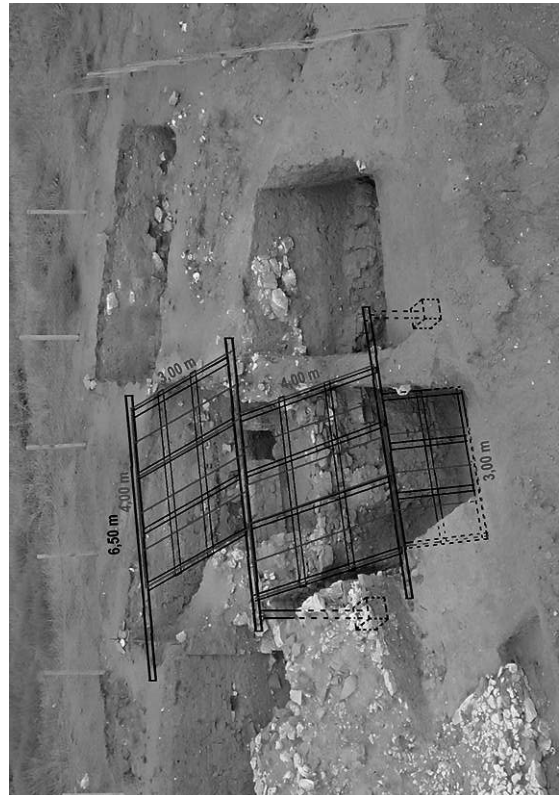
**Fig. 21 : Chantier II Sud. Schéma de la protection de la tour sud. Vue vers l'Est.**

**Fig. 22 : Chantier II Sud. Dispositif de protection de la tour sud. Vue vers le Nord-Nord-Est.**

couverture faite de plusieurs panneaux de toitures de tôles (Fig. 21-22), susceptibles de lutter contre les assauts des vents souvent extrêmement violents en provenance du plateau. Cette situation particulière nous incite d'ailleurs à privilégier les projets de consolidation et de reconstruction partielle des murs plutôt que de couverture générale du secteur, en outre techniquement très délicate en raison de la topographie actuelle de la zone de fouille.
