# Sistemas Guía regionales en funcionamiento para Crecidas Repentinas

## Casos prácticos: Croacia y Zimbabwe

por Terek Borivoj, Departamento de Hidrología del Servicio Meteorológico e Hidrológico (Croacia) e Innocent Gibbon T. Masukwedza, División de Clima, Investigación y Formación del Departamento de Servicios Meteorológicos (Zimbabwe)

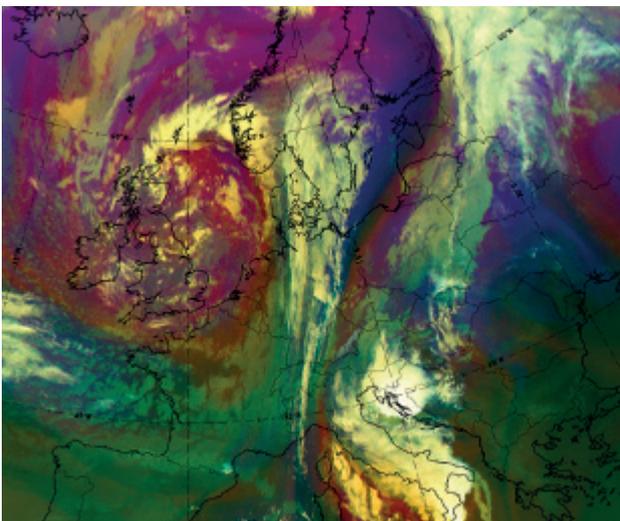
Imagen compuesta en rojo, verde y azul del Meteosat, correspondiente a las masas de aire del 11 de septiembre a las 06.00 UTC (EUMETSAT)

La imagen compuesta en rojo, verde y azul de masas de aire del Meteosat 9 (véase abajo) mostraba un sistema convectivo en mesoescala sobre Croacia con una dimensión horizontal mayor de 400 km, definiendo las condiciones meteorológicas no solo de la costa adriática sino también de las regiones montañosas interiores de la Croacia central. La temperatura máxima de las cimas nubosas era de  $-65^{\circ}\text{C}$ ,

lo que ponía de manifiesto una convección húmeda profunda y la existencia de fuertes corrientes ascendentes que llevaban las gotitas de agua a altitudes muy elevadas (alrededor de 12 km sobre la región de Zadar).

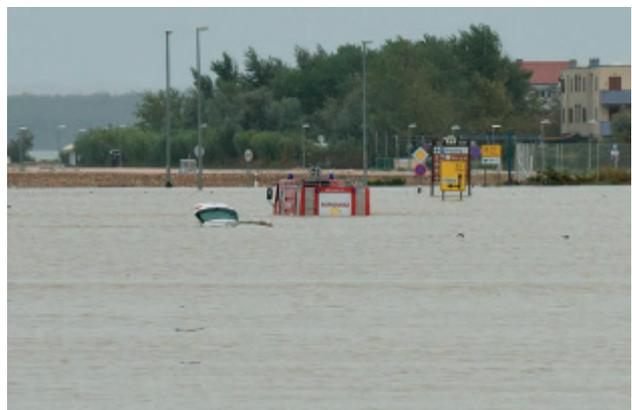
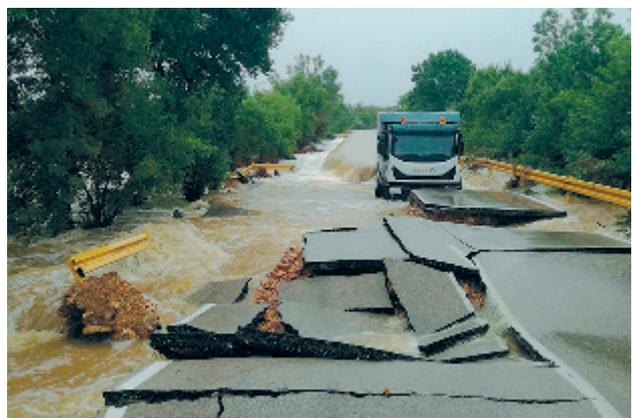
Crecida repentina en la ciudad de Zadar, 11 de septiembre de 2017

**Conclusiones:** El 11 de septiembre, la actividad convectiva estacionaria persistió durante varias horas sobre las ciudades de Zadar y Nin, dando como resultado devastadoras crecidas repentinas con daños materiales de envergadura, pero sin pérdida de vidas humanas. De los 276 mm de lluvia registrados por la estación meteorológica de Zemunik, 265 mm cayeron en apenas 6 horas. De modo similar, la estación de Zadar midió 213 mm en 24 horas, de los cuales 188 mm se registraron en 6 horas.

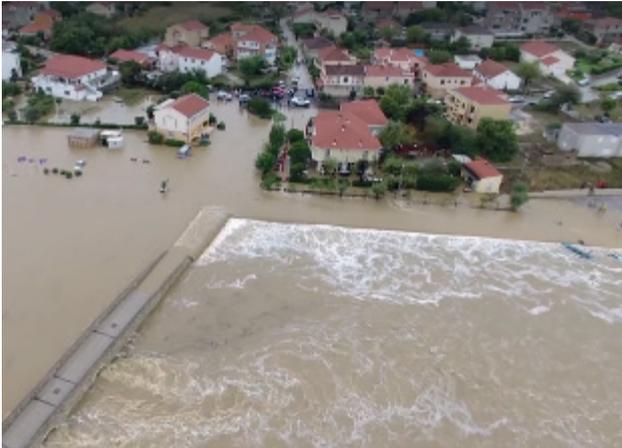
*Crecida repentina en la ciudad de Nin, 11 de septiembre de 2017*

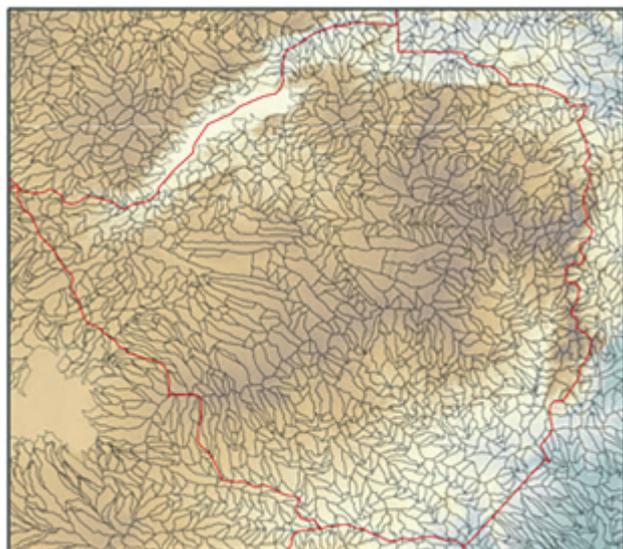
Mapa del relieve y las subcuencas de crecidas repentinas en Zimbabwe

extiende por un vasto terreno interior elevado cuya altitud desciende al norte en dirección a la cuenca del Zambeze. Es en esta área donde Zambia comparte frontera con Zimbabwe. Las elevaciones del terreno descienden también al sur hacia la cuenca del río Limpopo y la frontera con Sudáfrica.
