I RECUPERATI AMBIENTI DI PALAZZO TE IN MANTOVA. TRACCE PER UNA STORIA DEI RESTAURI

Paola Artoni, Giulia Marocchi

LA CAMERA DI OVIDIO E LA CAMERA DELLE
IMPRESE: INTERVENTI SULLE DECORAZIONI
AD AFFRESCO E SUI SOFFITTI LIGNEI

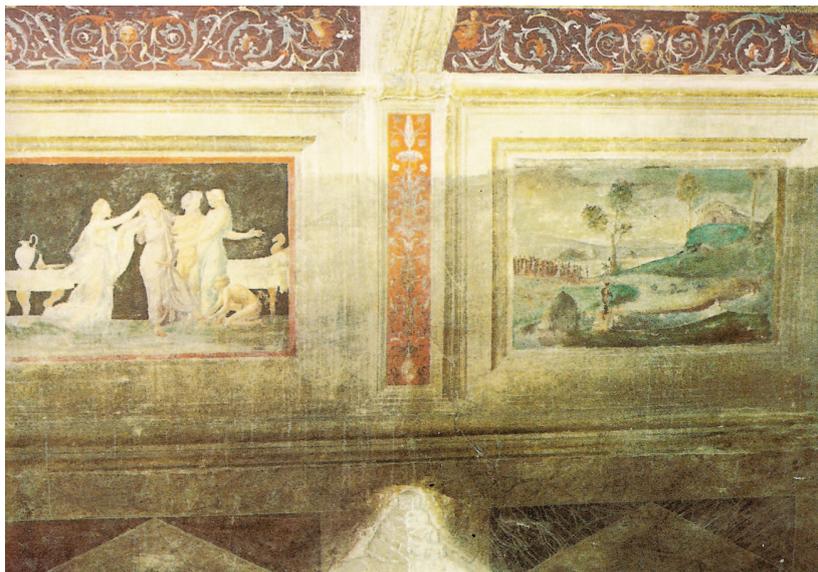
Fig. 1. Camera di Ovidio.
Parete est in fase di pulitura nel 1983
(da G.M. Erbesato 1983, p. 23, su gentile concessione di Fondazione Banca Agricola Mantovana).

naio del 1983¹⁰, sono lo Studio Restauro Roberto Negri di Suzzara (Mantova), la Ditta Coffani Restauri di Mantova e Gianfranco Mingardi di Brescia¹¹. Lo stesso Conservatore del Museo Civico di Palazzo Te Gian Maria Erbesato, scrivendo su *Quadrante Padano* nel settembre 1983, riferisce delle operazioni eseguite nel *camerino* dalla Ditta Coffani, assegnataria dell'incarico¹². Sono queste succinte informazioni, unite a quanto osservato da Arkè e Marchetti & Fontanini nel 2008¹³ relativamente ai segni del passato restauro, a darci qualche notizia su materiali e metodi di quell'intervento, che interessò, dunque, sia il soffitto sia gli affreschi della camera¹⁴ e il cui merito fu soprattutto quello di dimostrare l'originalità della decorazione parietale geometrica a finti marmi della fascia inferiore – su uno strato di intonaco posto allo stesso livello del soprastante – e restituire leggibilità ai sette paesaggi, prima quasi totalmente oscurati¹⁵ (fig. 1).

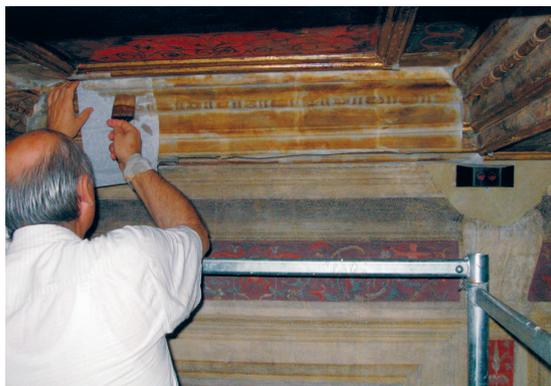
Fig. 2. Camera di Ovidio.
Pulitura di un cassetto del soffitto durante il restauro Morari
(foto: Giulia Marocchi)

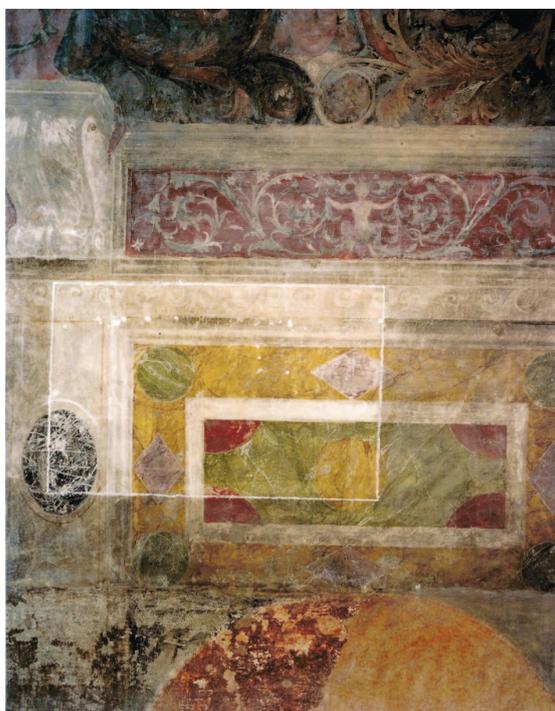
drature e decorazioni originali; II. Livellamento di tutti i rappezzi di intonaco nuovi attualmente sporgenti; III. Fissaggio e consolidamento della decorazione esistente; IV. Restauro a mezzo di velature alle parti vecchie e riporto dei motivi di decorazione ai rappezzi nuovi³⁰. Una fotografia scattata dalla Ditta Coffani prima del restauro del 1983 testimonierebbe il lavoro eseguito da Zanfognini in questa fascia affrescata, con la prosecuzione del disegno geometrico realizzato dalla bottega giuliesca per incisione diretta sulle parti di nuova integrazione (fig. 3).

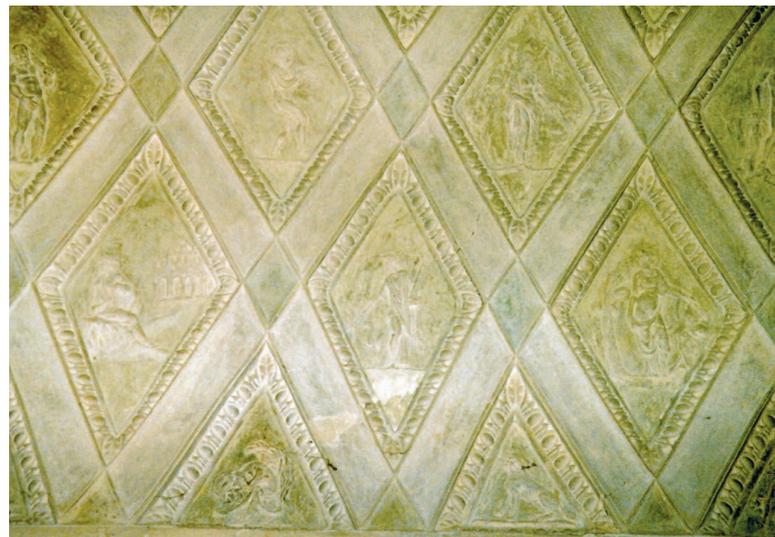
Fig. 6. Camera del Sole e della Luna: la volta dopo il restauro di Arké e Marchetti & Fontanini (Centro studi e documentazione collezioni civiche, Museo della Città, Palazzo di San Sebastiano, foto: Paolo Perina per Progetto Sirbec, 2006)

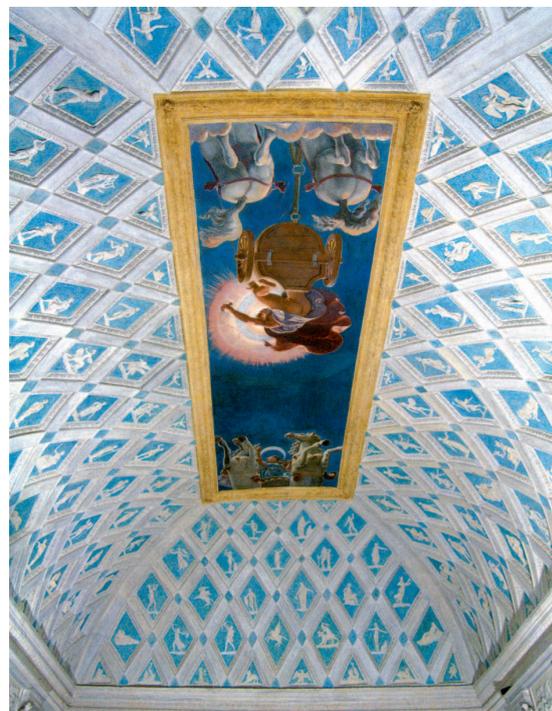
A proposito degli stucchi (fig. 5), i restauratori hanno notato la perdita degli strati preparatori causata dalle numerose lesioni della struttura muraria, nonché l'assenza di alcuni particolari degli oggetti e delle testine di un putto e di un cane che sono state ricostruite a gesso. In generale gli stucchi si presen-

È stata necessaria la rimozione meccanica delle vecchie stuccature in gesso, anche per permettere un perfetto consolidamento delle lesioni, mentre la pulitura è avvenuta con acqua addizionata di tensioattivo (*NeoDes*) e con spazzolini morbidi. La pulitura chimica ha visto impacchi di carbonato di ammonio in soluzione satura nei punti dove vi erano macchie molto tenaci; mentre la rimozione meccanica a bisturi ha interessato gli scialbi soprammessi. È stata scelta l'applicazione di sepiolite e acqua nei punti macchiati in giallo. La stuccatura delle lacune è avvenuta con malta di calce idrata e polvere di marmo in rapporto 1:3, mentre la velatura dei fondi delle losanghe è stata realizzata ad acquerello e in azzurro, e quella dei rilievi in stucco con un leggero scialbo di calce e terre ventilate.

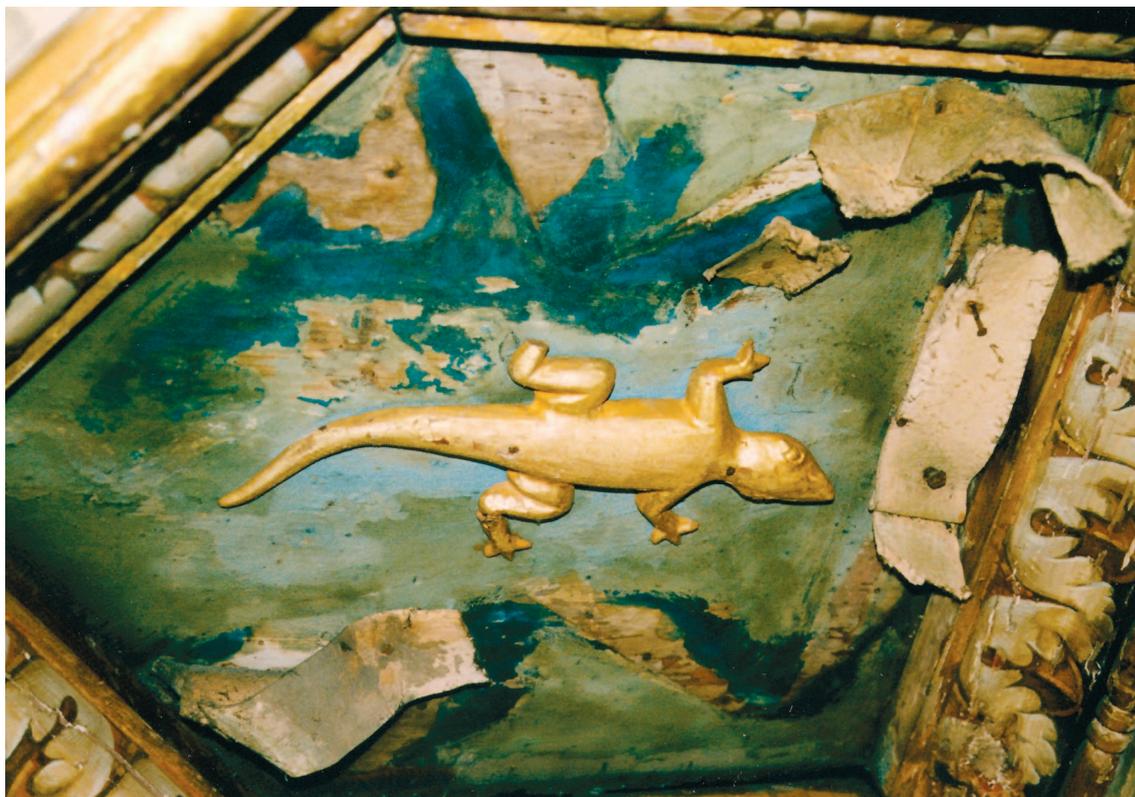
Fig. 7. Sala dei Cavalli: cassettoni con l'impresa della Salamandra prima del restauro: particolare del nastro e tracce del fondo azzurro originali (Archivio Museo Civico di Palazzo Te)

Varie e consistenti, inoltre, le tracce di interventi passati, quali la sostituzione di alcuni rosoni piccoli (perimetrali), cornici dorate, fuseruole e numerosi nastri in cartone originali con nastri del medesimo materiale ma di foggia più semplice: di particolare rilevanza la totale sostituzione delle salamandre cinquecentesche in stucco, originariamente incollate all'assito del fondo, con intagliate in salamandre legno e dalle dimensioni inferiori e la ridipintura degli sfondi azzurri originali dei cassettoni (a base di azzurrite) con ricorso a colori di tono verdastro (fig. 7).

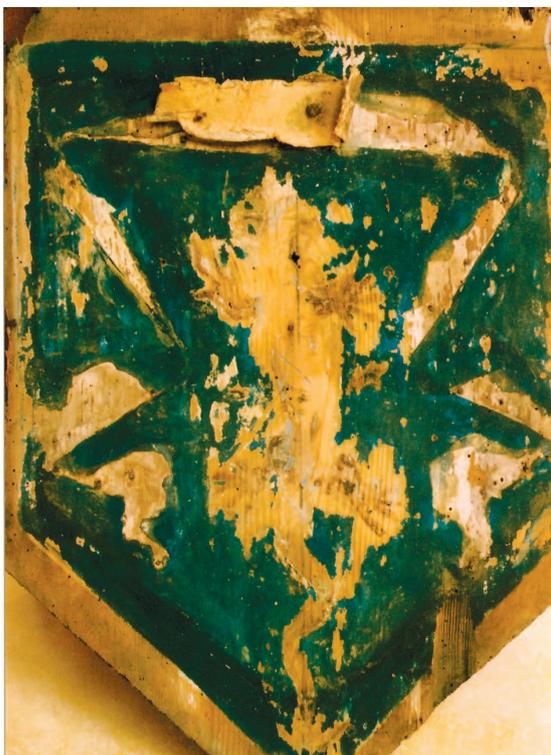
Fig. 8. Sala dei Cavalli: traccia originale della Salamandra individuata al di sotto del rifacimento ottocentesco durante il restauro Morari (Archivio Museo Civico di Palazzo Te)

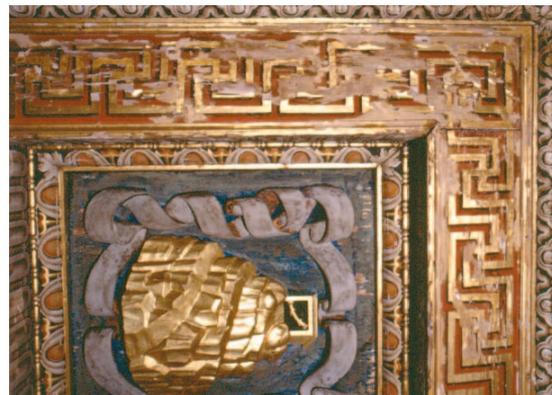
Fig. 9. Sala dei Cavalli: particolare di un cassettoni prima delle operazioni di consolidamento d'urgenza (foto: Diego Voltolini. Archivio Soprintendenza per i beni storici, artistici ed etnoantropologici per le province di Mantova, Brescia e Cremona)

L'intervento eseguito – sostanziatosi in un rilievo d'insieme e nel fissaggio e consolidamento delle cromie⁶¹ – ebbe un carattere d'urgenza e si profilò come un "freno" al precipitare delle condizioni conservative del manufatto, come attestano alcuni documenti che consentono di ricostruire l'allarmante aggravarsi della situazione dall'inizio degli anni Ottanta del secolo scorso. In un sopralluogo effettuato nei primi mesi del 1982, ad esempio, Giuseppe Basile e Paolo Mora dell'Istituto Centrale del Restauro di Roma osservarono che «il soffitto a cassettoni, in gran parte ridorato e ridipinto, mostra tuttora numerose tracce di infiltrazione di pioggia dal tetto (nel sottotetto, d'altra parte, diverse travi appaiono come "squamate" e i lacunari e le assi sono ricoperti di uno spesso strato di minutissimi corpi sferoidali)», proponendo quindi di «disinfestare e consolidare le strutture portanti di volte e soffitti della villa (travi, assi, cantinelle, incannucciate, etc.)»⁶². Ben sei anni dopo, la situazione del soffitto ricavabile da un preventivo di intervento presentato da Susanna Sarmati risulta altrettanto preoccupante: il manufatto appare «tarlato e decoeso [...]. La superficie dipinta risulta molto danneggiata, con notevoli cadute e grandi zone di sollevamenti della pellicola pittorica. Si notano su tutta la superficie dipinta depositi di polveri grasse e di materiale organico, così come vaste zone di ri-

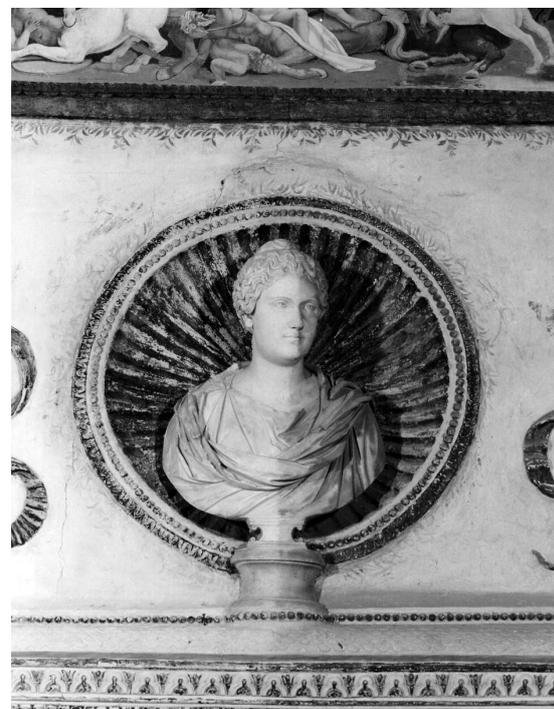
Fig. 10. Camera delle Aquile: dettaglio di un busto durante la pulitura (foto: Arké - Marchetti & Fontanini)

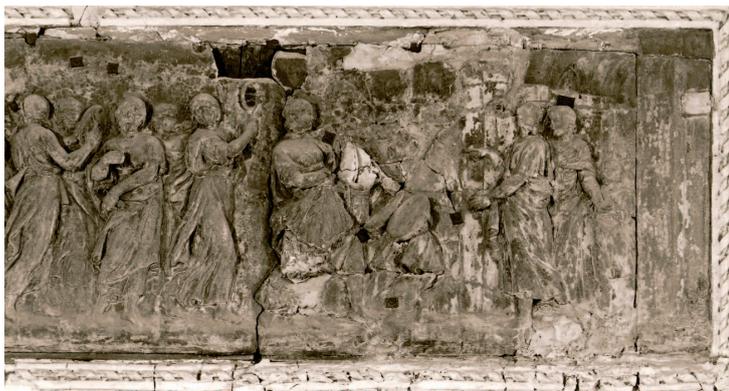
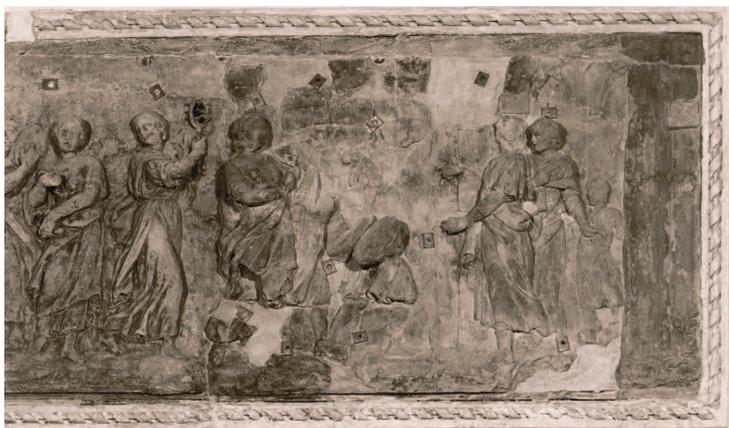
manufatto. Il bassorilievo, costituito da quattro formelle vincolate da placchette in ferro (fissate con viti) al retrostante supporto ligneo a "L", risulta incastrato in una apposita cavità muraria e chiuso ai quattro lati da una cornice in stucco realizzata dopo la collocazione del manufatto. L'intervento di Ceriotti ha inteso innanzitutto consolidare tra loro i numerosi frammenti che componevano il bassorilievo, precedentemente riposizionati in modo non conforme al disegno della scena centrale, posta in corrispondenza della porta. Dopo lo smontaggio delle formelle e la rimozione del pannello ligneo di supporto, si è pertanto proceduto alla rimozione delle vecchie stuccature in gesso che vincolavano tra loro in modo scorretto vari elementi e alla successiva ricomposizione e fissaggio degli stessi con maltina costituita da *Plma*¹⁰⁸ e *Primal*¹⁰⁹; una rete di acciaio retrosaldato ha costituito un ulteriore elemento di ancoraggio dei vari frammenti ricomposti. Le formelle sono state ricollocate al supporto mediante utilizzo di viti in bronzo e placchette in rame¹¹⁰ in sostituzione di analoghi vincoli e placchette in ferro. Le lacune del modellato sono state integrate con malta, mentre la ripresa pittorica della superficie è stata effettuata ad acquerello, tentando

di restituire il ricercato effetto dell'imitazione del bronzo; i piccoli elementi in ferro presenti nel modellato sono stati trattati con convertitore di ruggine (*Fertan*), e sull'intera superficie non è stato applicato alcun protettivo finale¹¹¹ (fig. 12-13).

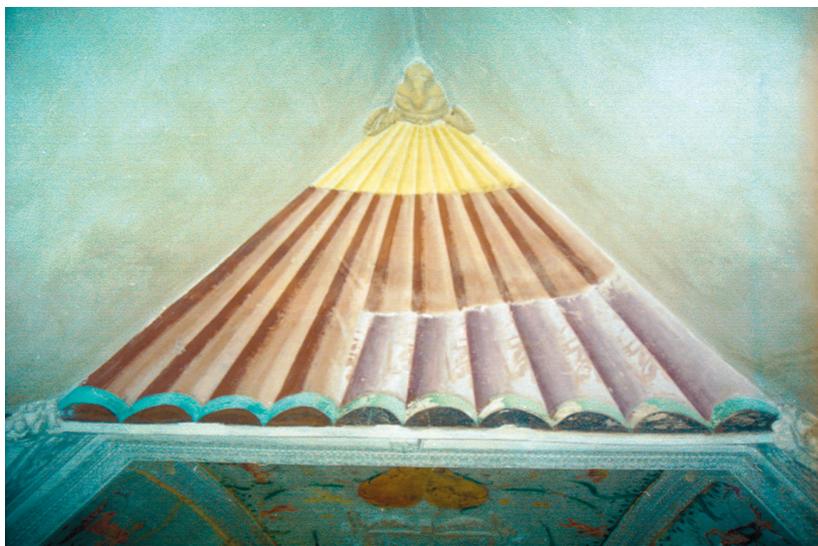
Fig. 14. Camerino delle Grottesche: rimozione della ridipintura settecentesca su un pennacchio della volta (Archivio Museo Civico di Palazzo Te)

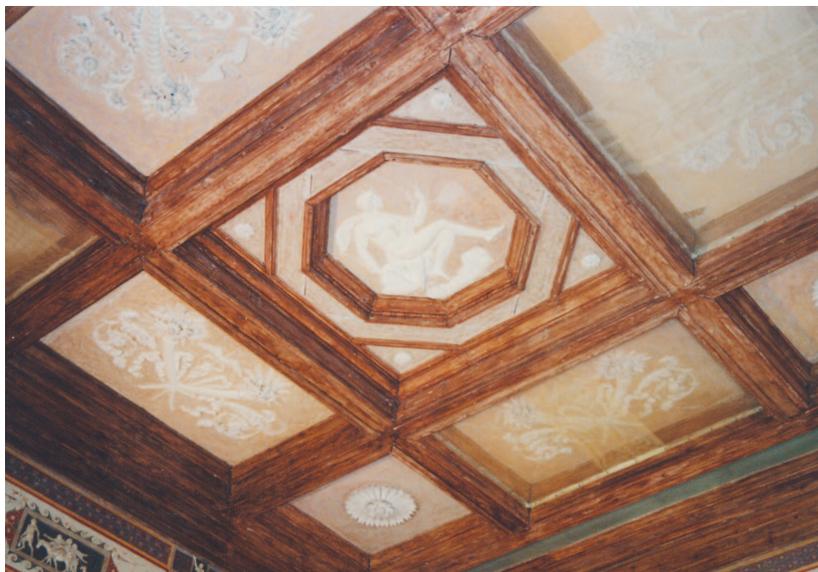
Fig. 16. Camera dei Candelabri: il soffitto prima del restauro Morari (Archivio Museo Civico di Palazzo Te)

zone che destano più preoccupazione con fasce di carta giapponese e velatino di cotone con resina acrilica in soluzione e porre eventuali piccole puntellature o schermature» (fig. 16).

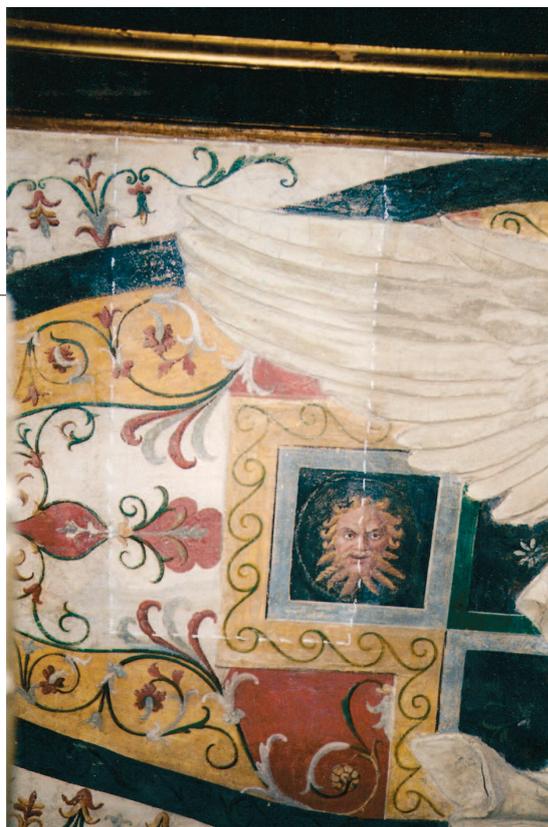
Fig. 18. Camera delle Vittorie: tassello di pulitura del fregio ad affresco e stucchi (Archivio Museo Civico di Palazzo Te)

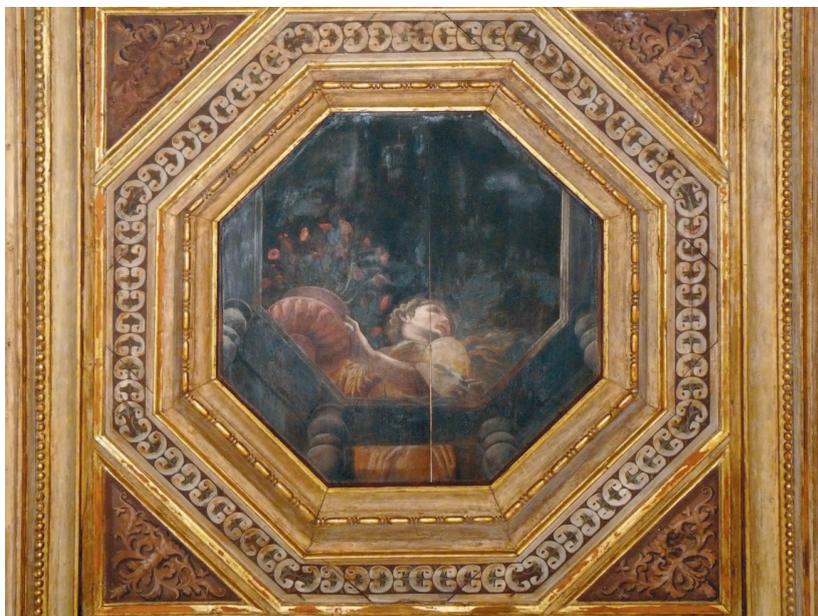
Fig. 19. Camera delle Vittorie: cassettoni con figura femminile con vaso di fiori dopo il restauro Morari (Centro studi e documentazione collezioni civiche, Museo della Città, Palazzo di San Sebastiano)

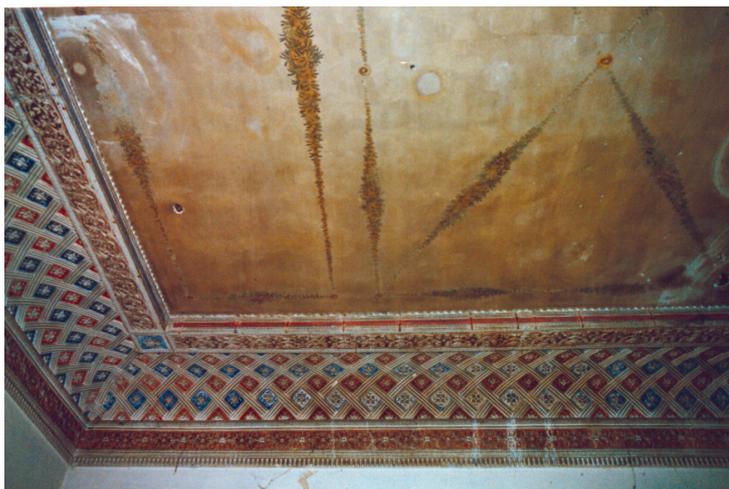
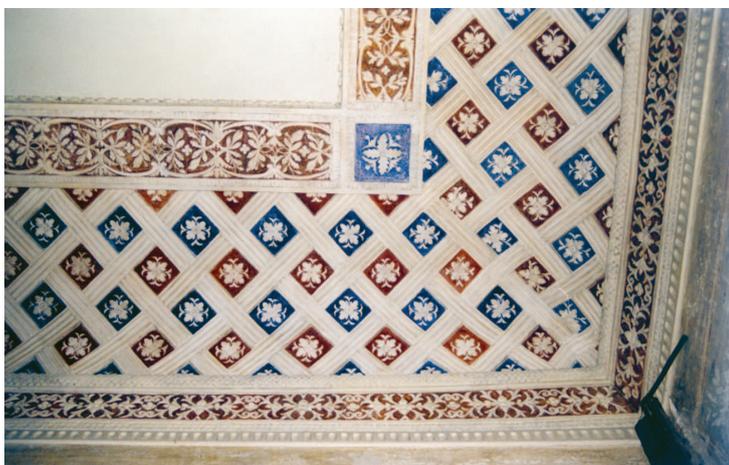
Fig. 20-21. Camera Grande: il soffitto prima e dopo il restauro (Archivio Museo Civico di Palazzo Te)

Nel Novecento la Camera grande è stata utilizzata come caffetteria e abitazione, per poi diventare, al pari del Camerino, un semplice deposito. Il loro recupero è stato preso in considerazione solamente negli anni Novanta del secolo scorso: è infatti del 1997 il preventivo della ditta di restauro Marchetti & Fontanini¹⁶⁴, che viene poi approvato nel 1998¹⁶⁵ e portato a compimento l'anno seguente¹⁶⁶. In merito alla Camera Grande l'intervento ha interessato la volta con gli ornati plastici e i lacunari con campi monocromi (fig. 20). Per i fondi sono state effettuate delle fermature delle finiture a secco sollevate o decoese (dopo il riadagiamento con carta giapponese e acqua deionizzata, mediante applicazione di resina acrilica al 3% in acetone); sono state poi demolite le stucature non idonee (per conformazione o composizione chimica); ed è stato quindi effettuato un consolidamento in profondità degli intonaci (con iniezioni di malta idraulica a base di calce idraulica naturale, a basso contenuto di sali solubili e carbonato di calcio, miscela alla quale è stato aggiunto *Primal Ac 33*, diluito in acqua). Sono stati in seguito rimossi i sali solubili presenti nell'intonaco della parte centrale del soffitto mediante un impacco di acqua distillata supportata da argilla assorbente. La pulitura della superficie è avvenuta sia a secco (con pennelli morbidi e spugne detergenti) sia a umido (con acqua distillata e tamponcini d'ovatta); la stuccatura delle lacune e delle lesioni dell'intonaco è stata effettuata con una malta composta di calce idrata, polvere di marmo e sabbia di

fiume lavata, mentre la reintegrazione pittorica delle abrasioni e delle cadute del colore ha previsto delle velature ad acquerello.

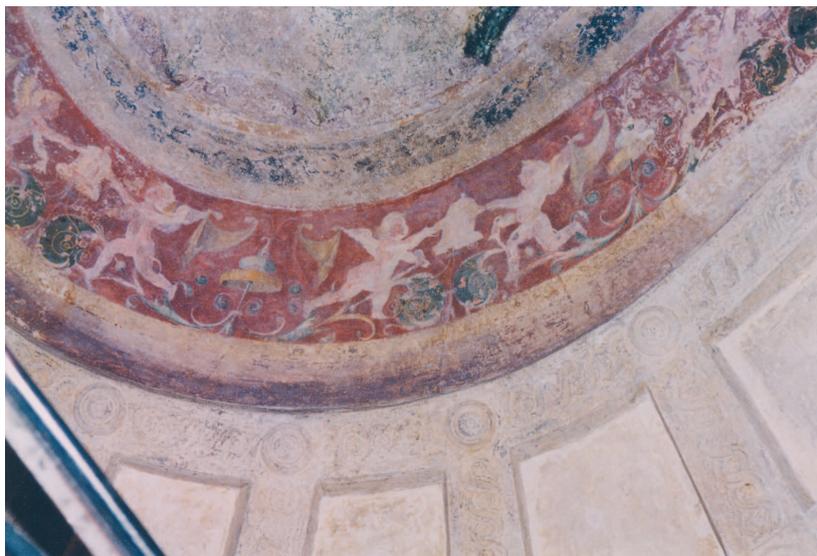
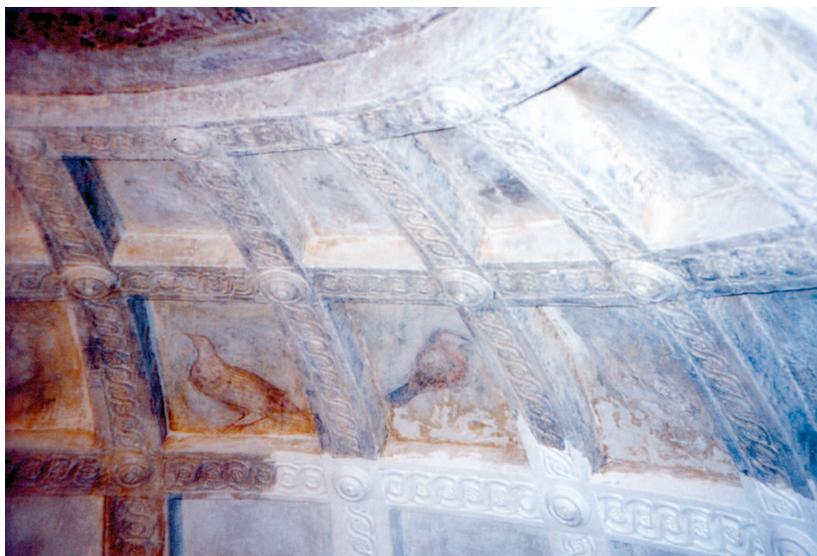
Fig. 23. Gli stucchi del Camerino durante il restauro (foto: Arké, Marchetti & Fontanini)

La rifinitura della pulitura e l'asportazione dei residui delle coloriture recenti sono avvenute con acqua distillata nebulizzata e soluzioni leggermente basiche di bicarbonato di ammonio, applicato per dilavamento o impacco localizzato. La stuccatura delle lesioni e delle lacune è stata effettuata con una malta composta di calce idrata, sabbia di fiume lavata e polvere di marmo, mentre l'intonazione cromatica delle stuccature ha visto l'uso di latte di calce pigmentato con terre naturali ventilate (fig. 21).
