**ELABORACIÓN DE ESTUDIO DE AMENAZA, VULNERABILIDAD Y RIESGO
CASO DE APLICACIÓN CANTERA “EL PILAR MUNICIPIO DE CHIPAQUE
DEPARTAMENTO DE CUNDINAMARCA**

**UNIVERSIDAD PEDAGOGICA Y TECNOLOGICA DE COLOMBIA
ESCUELA INGENIERIA GEOLÓGICA
SEDE SOGAMOSO**

2017

PROYECTO PARA OPTAR AL TITULO DE INGENIERO GEÓLOGO

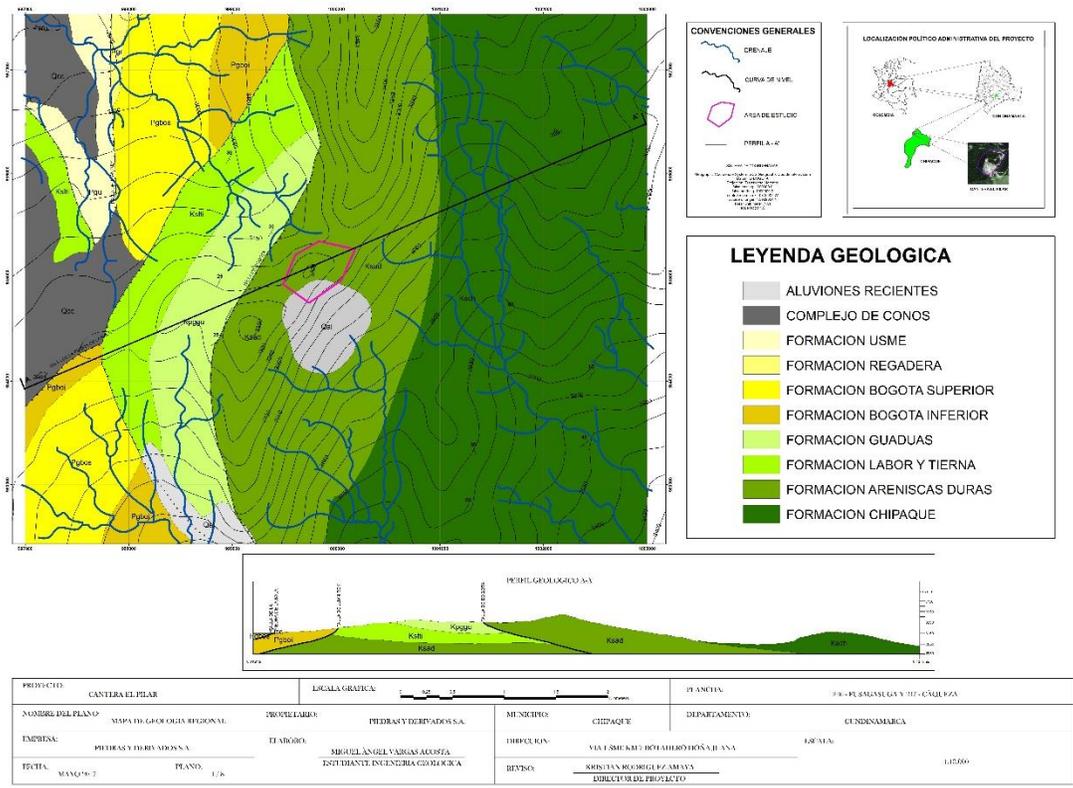
Figura 2. Mapa geológico regional

La Falla de Bogotá corresponde a una estructura con dirección aproximada N10°E y con el plano de falla inclinado hacia el oriente; se evidencia en campo debido a que rocas del Grupo Guadalupe cabalgan sobre rocas de la Formación Bogotá; sin embargo, es interesante anotar que en cercanías del Alto de Chipaque esta falla deja cuñas del Grupo Guadalupe y de la Formación Guaduas.(figura 2)

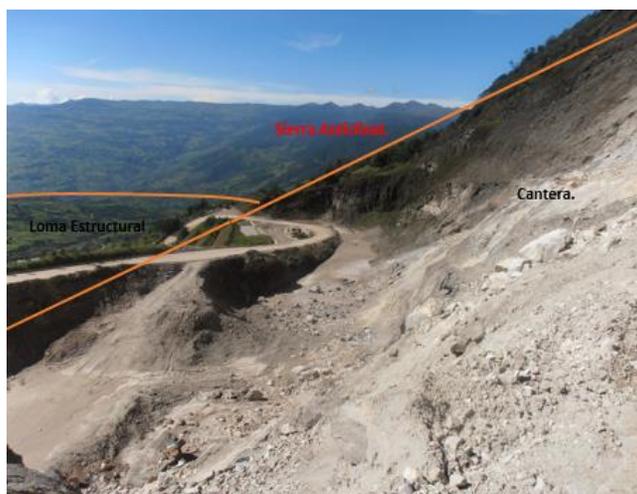
Fotografía 1. Unidades Geomorfológicas.

Unidad de morfología colinada y montañosa con cimas agudas a redondeadas que se extiende de norte a sur en el área de estudio, presenta inclinaciones de 30 grados, se presenta un terreno de ladera superior. De origen estructural con fuerte plegamiento y fallamiento. (Fotografía 1).

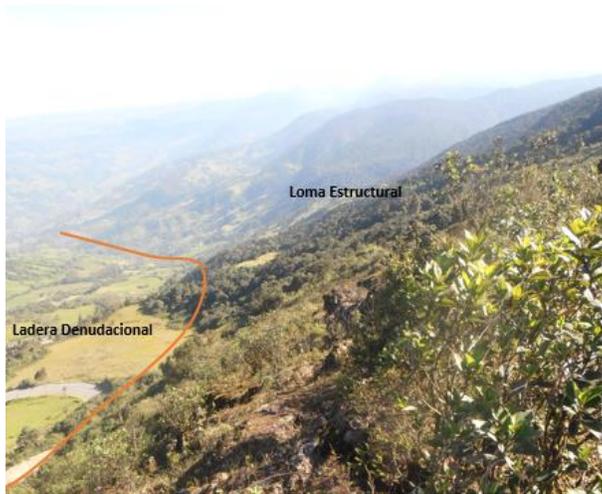
Fotografía 2. unidad estructural, Loma Estructural.

Unidad delimitada por elevaciones de terreno menores a 200 m con cimas amplias y de formas redondeadas con inclinaciones entre 4 y 10 grados, localizada hacia el este del área de estudio, se presenta un terreno de ladera media homogéneo. De origen estructural con plegamiento y asociado a presencia de fallas. (Fotografía 2).

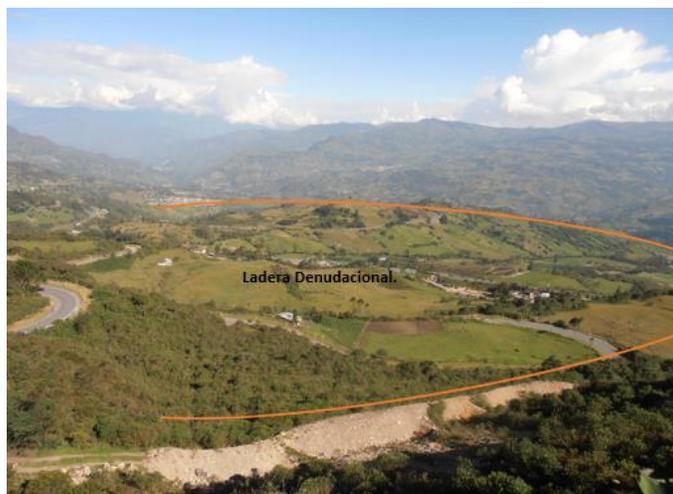
Fotografía 3. Unidad Denudacional.

Ladera originada por procesos exógenos ubicada hacia el costado occidental del área de estudio, con presencia de diversos tipos de materiales producto de los procesos denudacionales generadores, presenta un terreno de ladera inferior (falda) que se extiende hacia el occidente del área de estudio, caracterizado por la presencia de pendientes ligeras. Asociada a sistemas de fallas presentes en la zona. (Fotografía 3).

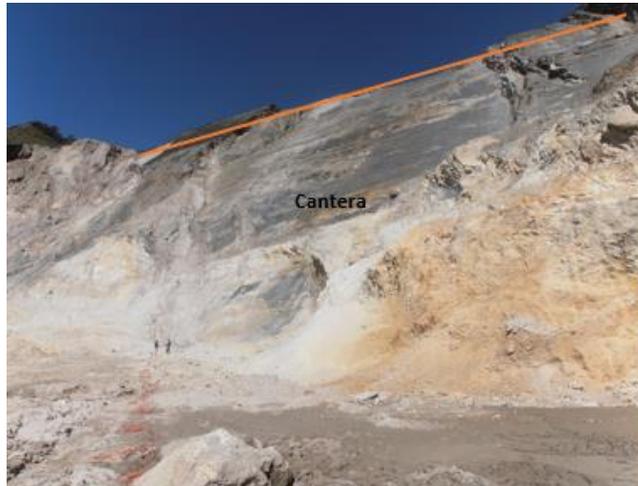
Fotografía 4. Cantera Mina El Pilar

Excavaciones escarpadas producto de ejecución de minería a cielo abierto (extracción de materiales de construcción), con alturas superiores a 20 metros en las terrazas, Con pérdida de cobertura vegetal (suelos expuestos). Se presenta en la mina El Pilar (Área de estudio). (Fotografía 4).

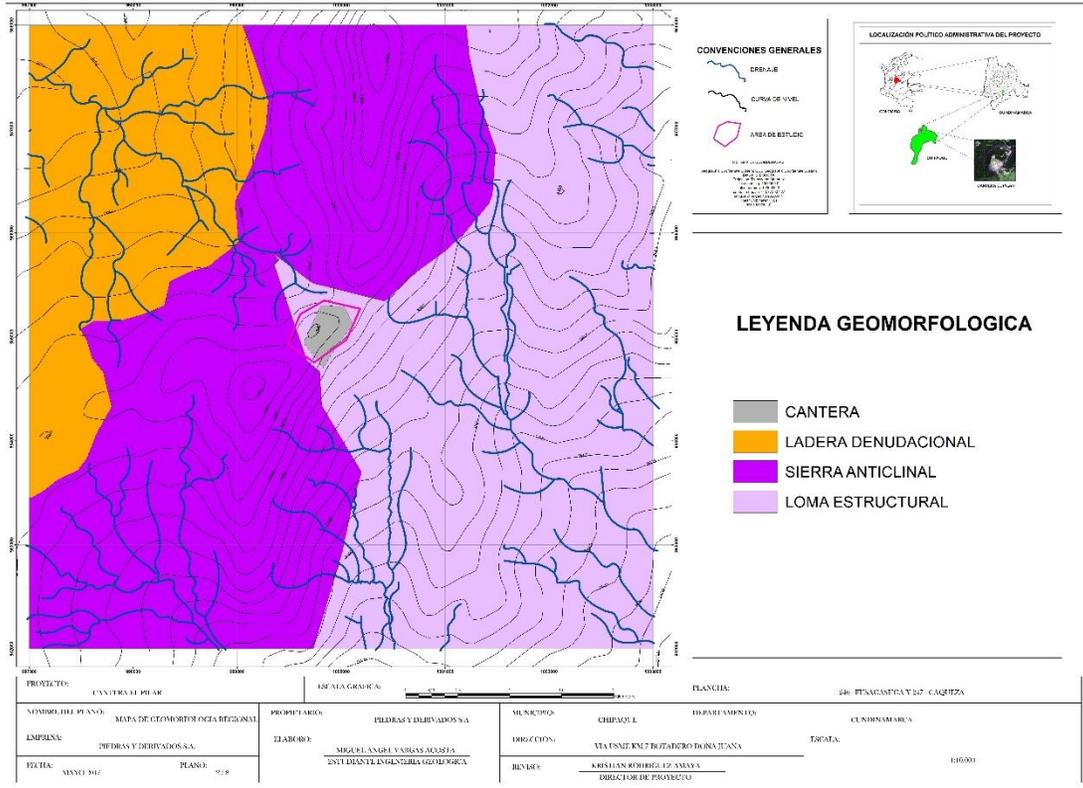
Figura 3. Mapa Geomorfológico Regional.

En la Figura 3 se presenta el plano geomorfológico regional elaborado para el proyecto a escala 1:10000.

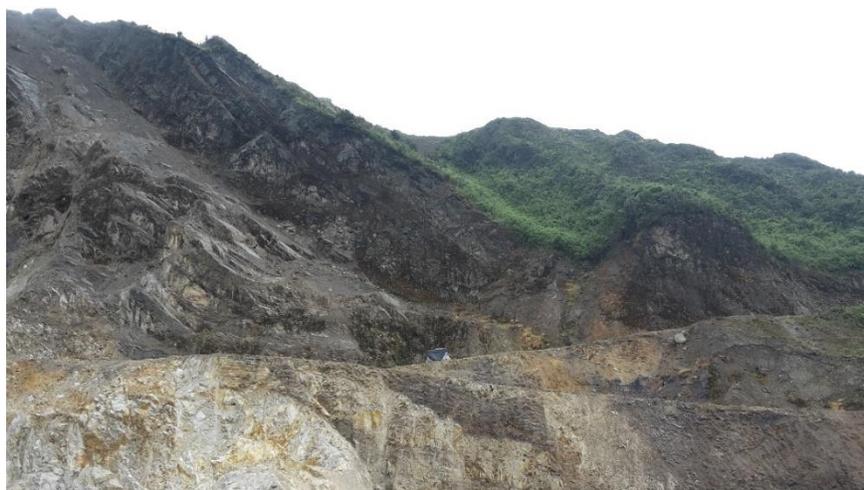
Fotografía 5. Formación Arenisca Dura.

A continuación se encuentran fotografías de la zona y la tabla que relaciona los puntos de control y su respectiva ubicación con datos estructurales, estos últimos sirvieron de origen para el desarrollo de las trazas de los contactos con el fin de desarrollar una geología local acorde a lo encontrado en campo y que pudiese dar una idea clara direccionada a los estudios de amenaza y vulnerabilidad teniendo en cuenta los detalles más relevantes de la mina y su geología para así poder determinar el riesgo a una escala muy detallada. (Fotografías 5 y 6).

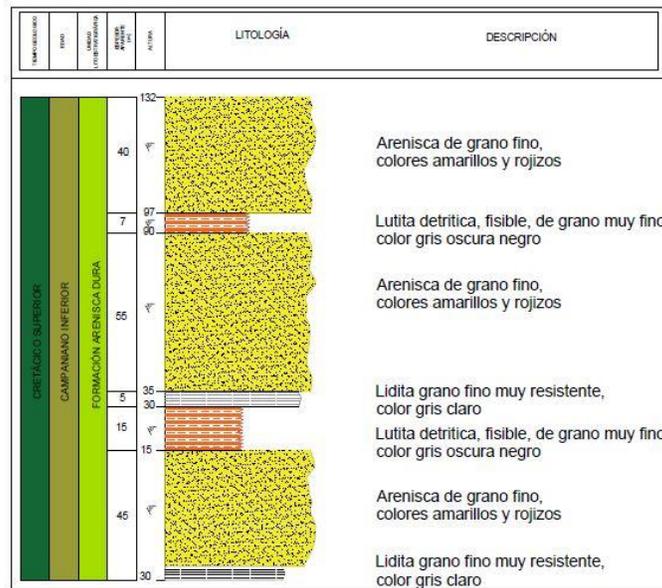
Figura 5. columna estratigráfica del área de trabajo.

A continuación se muestra la columna estratigráfica desarrollada en el área de estudio para así desarrollar geología local. (Figura 5)

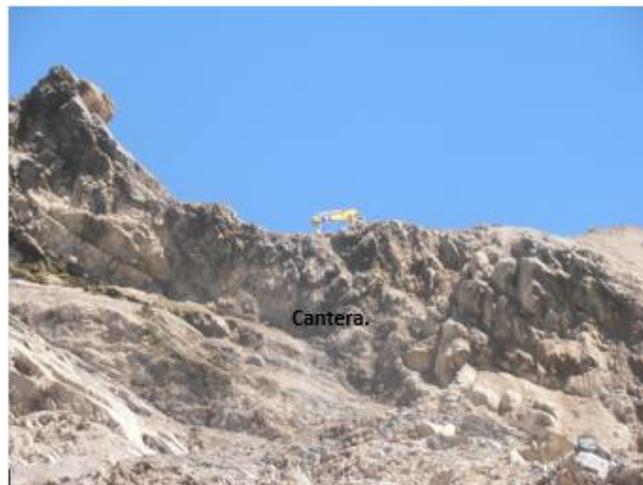
Fotografía 7. Cantera Mina Pilar.

Excavaciones escarpadas producto de ejecución de minería a cielo abierto (extracción de materiales de construcción), con alturas superiores a 20 metros en las terrazas, Con pérdida de cobertura vegetal (suelos expuestos). Se presenta al costado oeste del área de estudio en la mina El Pilar. (Fotografía 7)

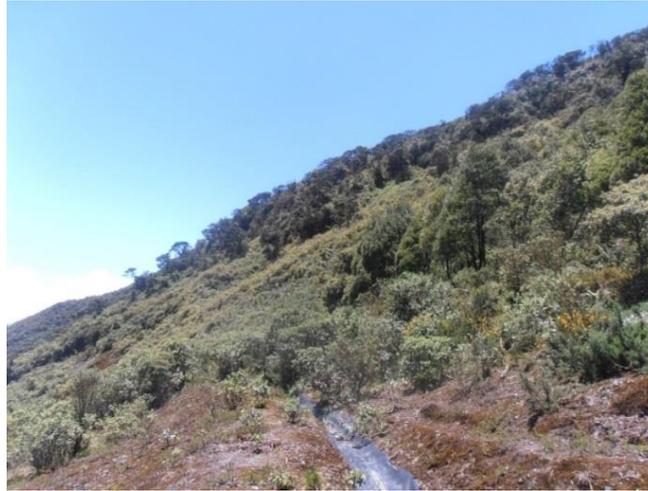
Fotografía 8. Unidad Antropogenético. (Botadero de Material Estéril)

Montículo formado por la acumulación de material estéril generado en el frente de la mina, producto de las labores de arranque realizadas. Morfología asimétrica. En la Figura 7 presenta la imagen del mapa geomorfológico local a escala 1:2000, elaborado para el proyecto y anexo a este documento. (Fotografía 8).

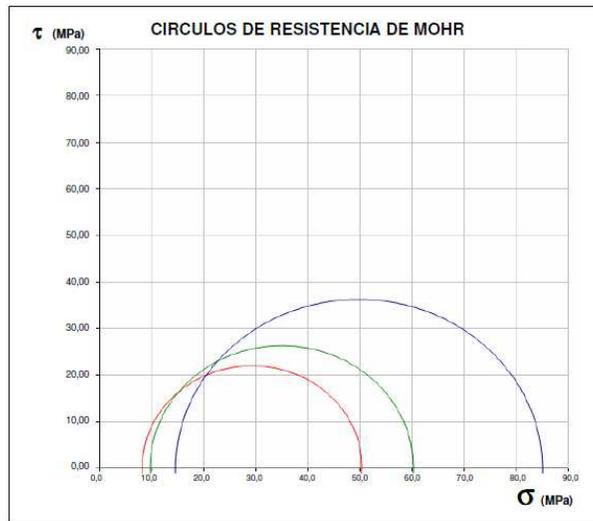
Grafica 3. Círculos de resistencia de Mohr Limolita

roca como lo son el m_i y poder aplicar el criterio generalizado de Hoek y Brown, los resultados de las pruebas se observan en las Grafica 3, Grafica 4 y Grafica 5.

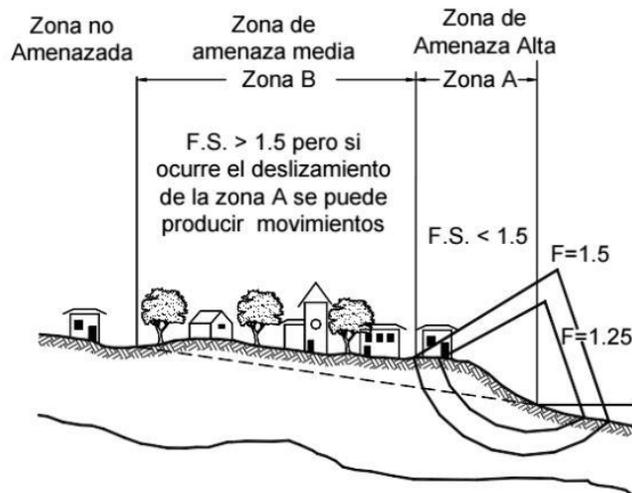
Figura 13. Zonificación de la amenaza propuesta por Varnes 1984.

Amenaza natural es la probabilidad de ocurrencia de un fenómeno potencialmente destructor, en un área específica dentro de un determinado período de tiempo (Varnes, 1984), en la Figura 13, se observa el concepto de amenaza por deslizamiento,

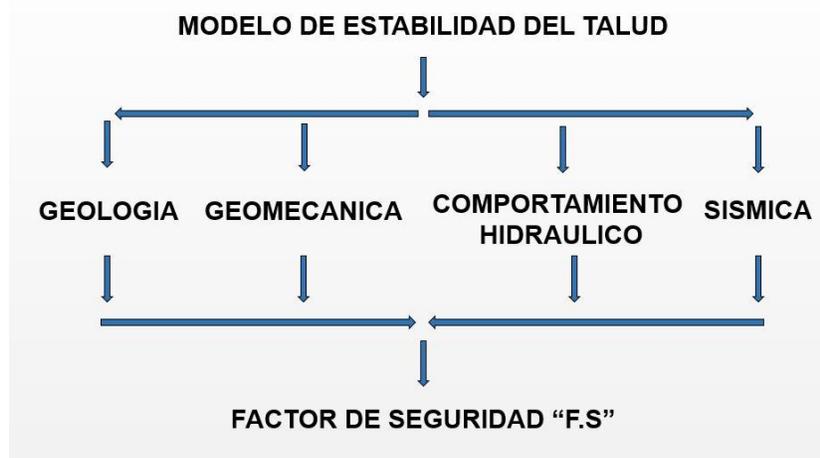
Figura 14. Diagrama de flujo para determinar la amenaza.

De esta forma este estudio está orientado al desarrollo de la evaluación de la amenaza bajo el factor más relevante para el caso general de la mina que son los sismos ya que en la planeación de esta se tuvo en cuenta los otros factores que son determinantes en el momento de evaluar las características presentes en la concesión minera.
