**ANÁLISE DE VIBRAÇÃO E TERMOGRAFIA NA  
MANUTENÇÃO E CONFIABILIDADE DE  
EQUIPAMENTOS EM UMA USINA DE  
BENEFICIAMENTO DE SEMENTES**

UNIVERSIDADE FEDERAL DE UBERLÂNDIA  
FACULDADE DE ENGENHARIA MECÂNICA

Trabalho de conclusão de curso de graduação apresentado à Faculdade de Engenharia Mecânica da Universidade Federal de Uberlândia como requisito parcial para a obtenção do título de Bacharel em Engenharia Mecânica.

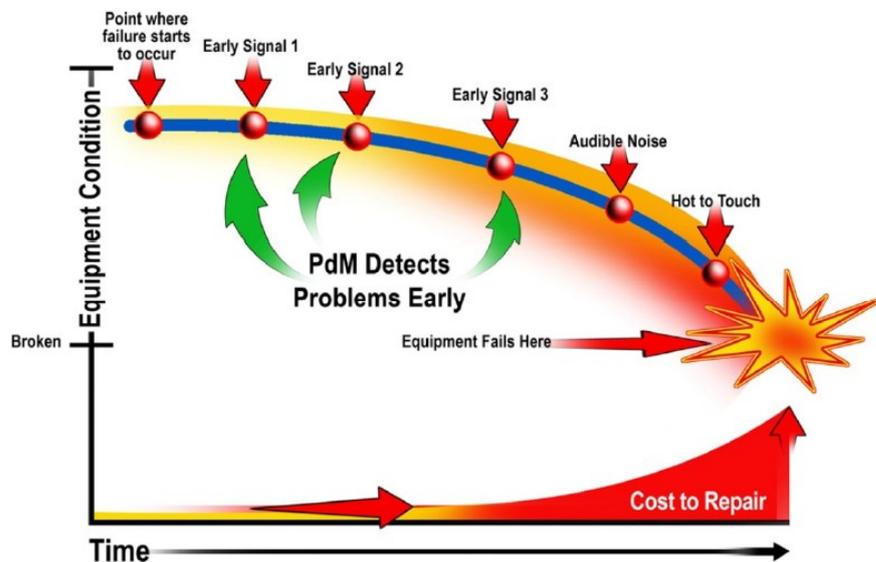
Figura 2.2.2 – Manutenção Preditiva visa detectar a falha antes que ela ocorra (SALOMÃO FILHO, 2013)

Segue a figura 2.2.2 que ilustra a relação entre a atuação manutenção preditiva, a condição do equipamento, o tempo de funcionamento até a falha, os custos de reparo e os sinais emitidos pelo equipamento.

- Point where the failure starts to occur*: Ponto onde a falha começa a ocorrer
- Equipment Condition*: Condição do equipamento
- Broken*: Quebrado
- Time*: Tempo
- Cost to Repair*: Custo de reparo
- Early Signal*: Sinal prévio
- Audible Noise*: Sinal audível
- Hot to Touch*: Quente para tocar
- Equipment Fails Here*: Equipamento falha aqui

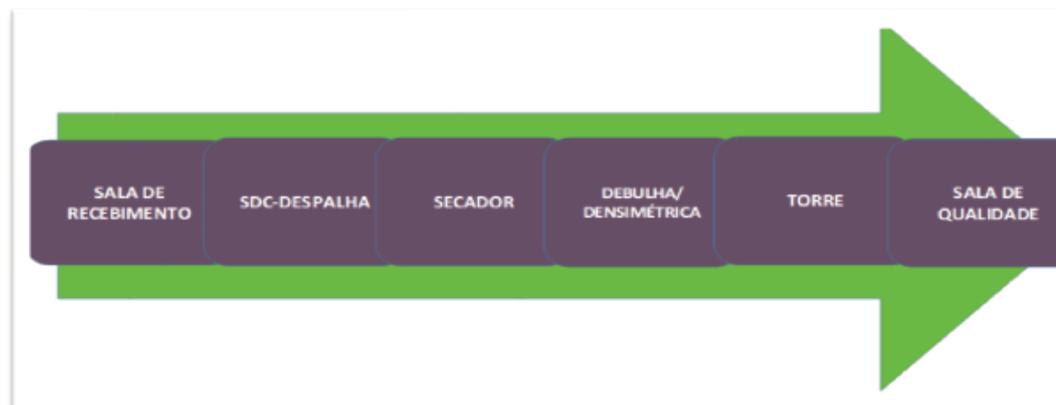
Figura 3.1.1 – Fluxo de produção em uma usina de beneficiamento de sementes

- Setor de Recebimento: onde as espigas são recebidas e descarregadas; Setor de SDC e Despalha: onde as espigas são descarregadas do caminhão através do Sistema de descarga por correia (SDC) e em seguida passam por uma máquina de despalha, onde a palha é retirada da espiga;
- Secador: processo pelo qual as espigas sem palha são colocadas em um grande secador para atingirem uma umidade mais baixa e entrarem em um estado de dormência. Desta maneira se minimiza as chances de perda de qualidade nos processos subsequentes;
- Debulha e Densimétrica: neste processo as espigas se transformam em sementes, as espigas são atritadas umas contra as outras por uma máquina e assim as sementes se soltam da espiga;

- Torre: é o processo que separa as sementes de acordo com seus diferentes tamanhos, os grãos passam por até 14 peneiras de tamanhos diferentes e os grãos de tamanho semelhante são agrupados juntos;
- Qualidade: ao longo de todo o processo amostras são retiradas periodicamente e é neste setor que são realizadas todas as análises visuais da espiga, para verificar se o lote de sementes está dentro das especificações pré-estabelecidas.

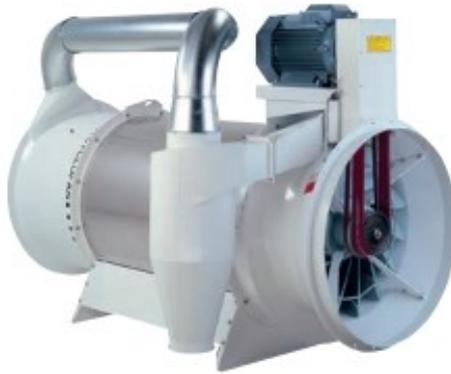
Figura 3.2.1 – Cycloflan modelo CF 615 (Catálogo CIMBRIA, 2019)

O cyclofan, ilustrado na figura 3.2.1, é um equipamento da fabricante dinamarquesa Cimbria, ele é resultado da combinação de um ventilador e um altamente eficiente separador mecânico de pó. A efetividade da separação das partículas de poeira é baseada na força centrífuga de uma corrente de ar giratória, que é obtida por um impulsor especialmente desenhado e aumentada por pás guias presentes no equipamento.

A combinação de um poderoso exaustor com um mini-ciclone de alta performance resulta na melhor performance de aspiração de pó do mercado, com reduzido consumo de energia.

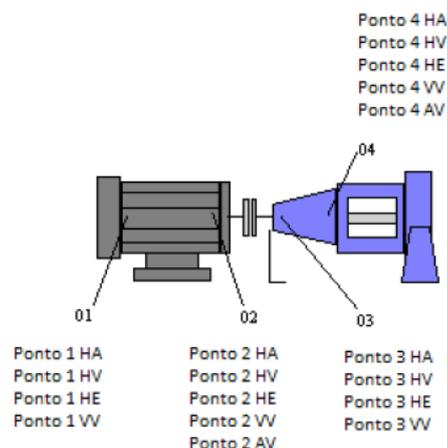
Figura 3.3.1 – Pontos a serem analisados em um motorreductor (Relatório MLB, 2018)

- Os materiais utilizados foram coletor e analisador de vibrações VIB 100 séries, versão profissional, acelerômetro RH 103, software SIGPRED – software de pós-processamento, gerenciamento e banco de dados das análises de vibrações.
- Para determinação dos pontos de medição seguiu-se o seguinte padrão, ilustrado na figura 3.3.1:

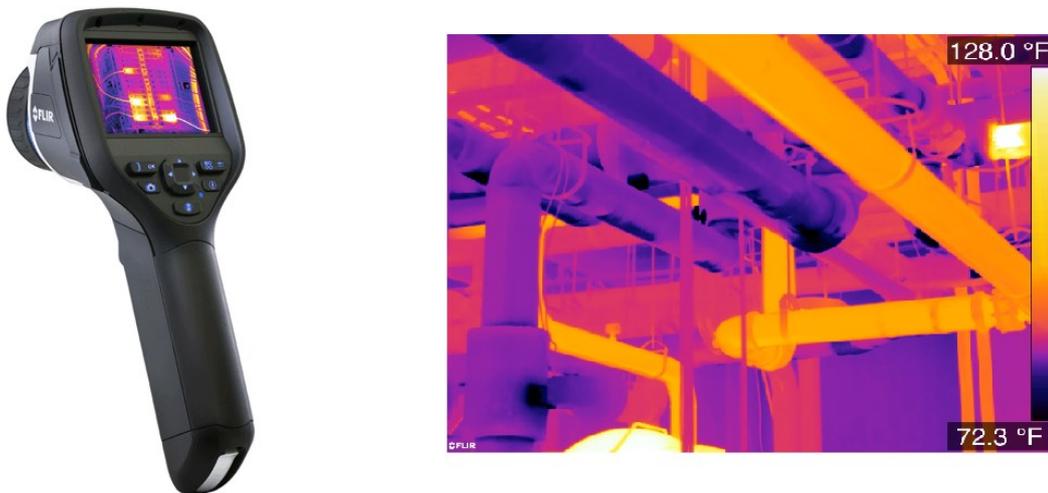
Figura 10 – Câmera termográfica Flir E30 e exemplo de imagem térmica (Merlin Lazer, 2019)

A câmera escolhida para realização da inspeção foi a câmera da marca Flir modelo E30, esse modelo apresenta uma resolução de 160 x 120 IR pixel que possibilita 25.600 medições de temperatura por imagem, além de possuir um range de temperatura que vai de -20 °C a 250°C com uma sensibilidade térmica menor que 0,1 °C.

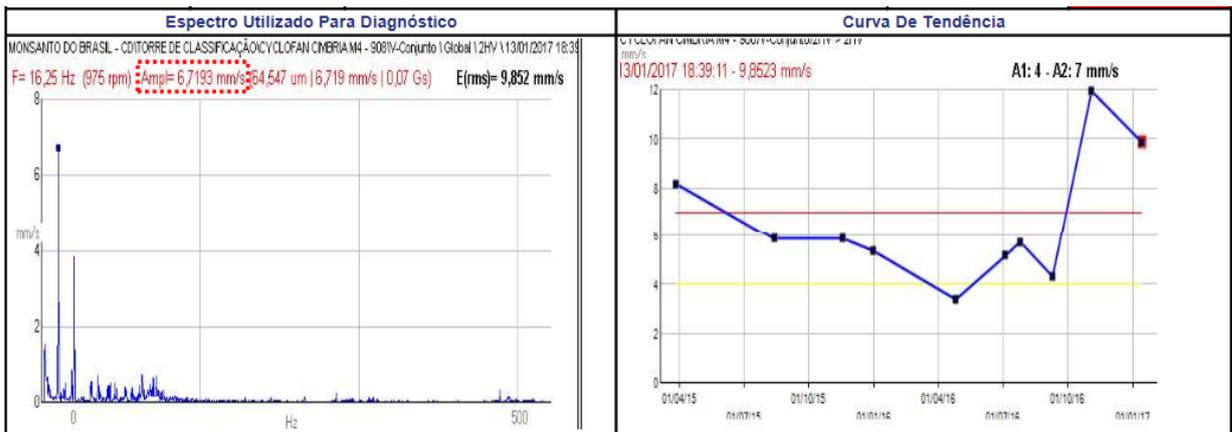
Figura 4.2.1.1 – Espectro de análise de vibração.

Rotor do cyclofan apresentou amplitude de 6,7193 mm/s e velocidade de vibração de 9,852 mm/s, passando a amplitude superior de 7 mm/s, o que o coloca na zona D, zona caracterizada por possuir vibrações o suficiente para causar danos severos a máquina, portanto apresentou alarme vermelho no relatório com um diagnóstico de desbalanceamento.

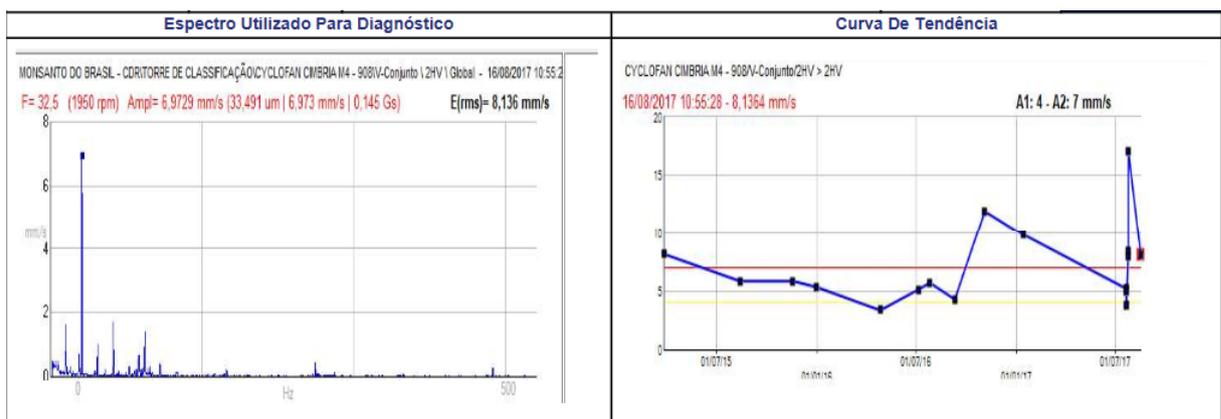
Figura 4.2.1.2 – Espectro de análise de vibração.

Ao analisar os pontos do motor, foi constada amplitude de 6,9729 mm/s com velocidade de vibração de 8,1354 mm/s, passando a amplitude superior de 7 mm/s, o que o coloca na zona D, zona caracterizada por possuir vibrações

o suficiente para causar danos severos a máquina, portanto apresentou alarme vermelho no relatório com um diagnóstico de desalinhamento entre as polias.

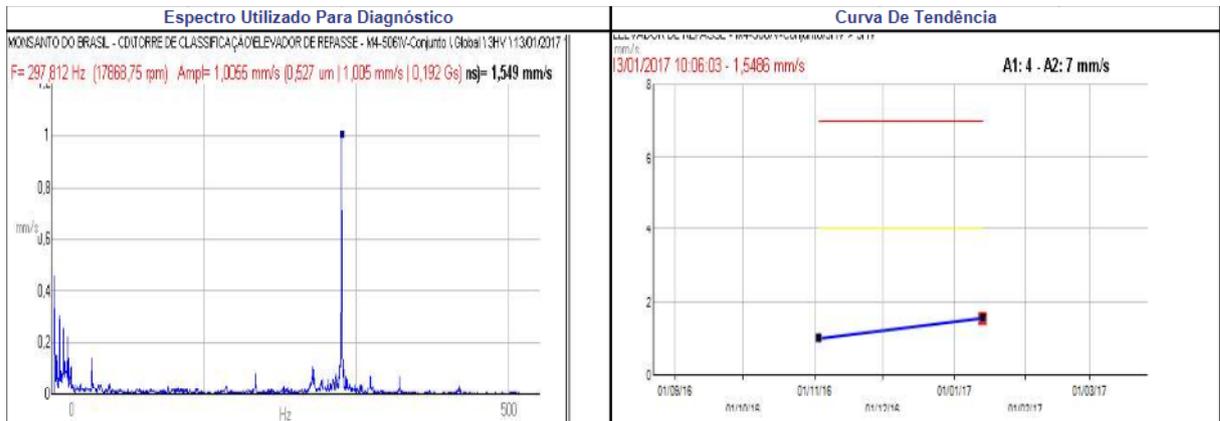
Figura 4.2.2 – Espectro de análise de vibração.

Durante a análise de vibração do redutor a velocidade de vibração ficou abaixo da amplitude mínima de 4 mm/s, o que a coloca na zona B em que as vibrações são aceitáveis para a operação irrestrita, porém durante a inspeção o engenheiro da empresa MLB constatou vazamento de óleo que elevou a temperatura do motor e poderia a causar futuras falhas.

Para solucionar o problema diagnosticado durante a inspeção preditiva foi realizada a troca dos retentores e correção do vazamento.

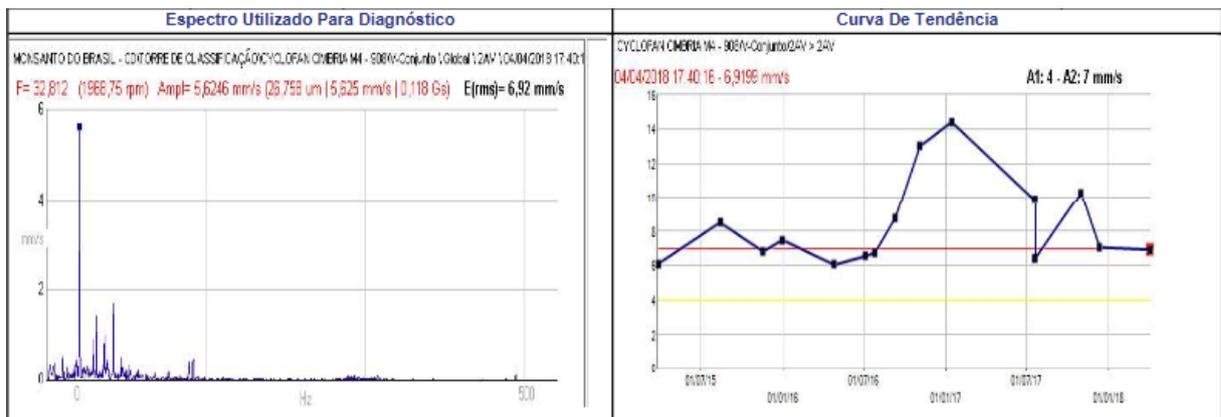
Figura 4.3.1.1 – Espectro de análise de vibração.

Ao analisar os pontos do motor, foi constada amplitude de 5,6246 mm/s com velocidade de vibração de 6,9199 mm/s, ficando bem próxima a amplitude superior de 7 mm/s, o que o coloca na zona C, zona caracterizada por possuir vibrações indesejadas e que podem danificar a máquina em operações contínuas por longos períodos, portanto apresentou alarme amarelo no relatório com um diagnóstico de desalinhamento na base do motor.

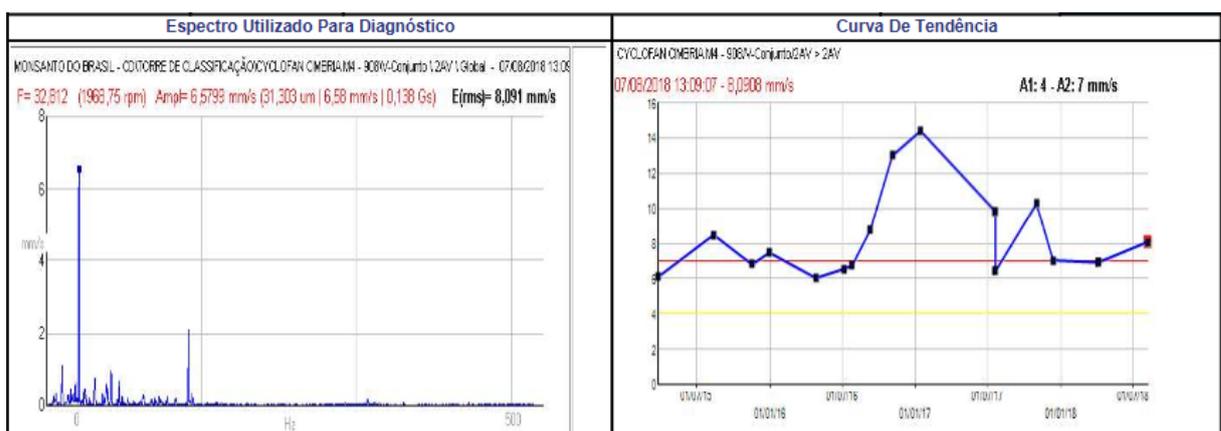
Figura 4.3.1.2- Espectro de análise de vibração.

Ao analisar os pontos do motor, foi constada amplitude de 6,5799 mm/s com velocidade de vibração de 8,0908 mm/s, ficando bem próxima a amplitude superior de 7 mm/s, o que o coloca na zona C, zona caracterizada por possuir

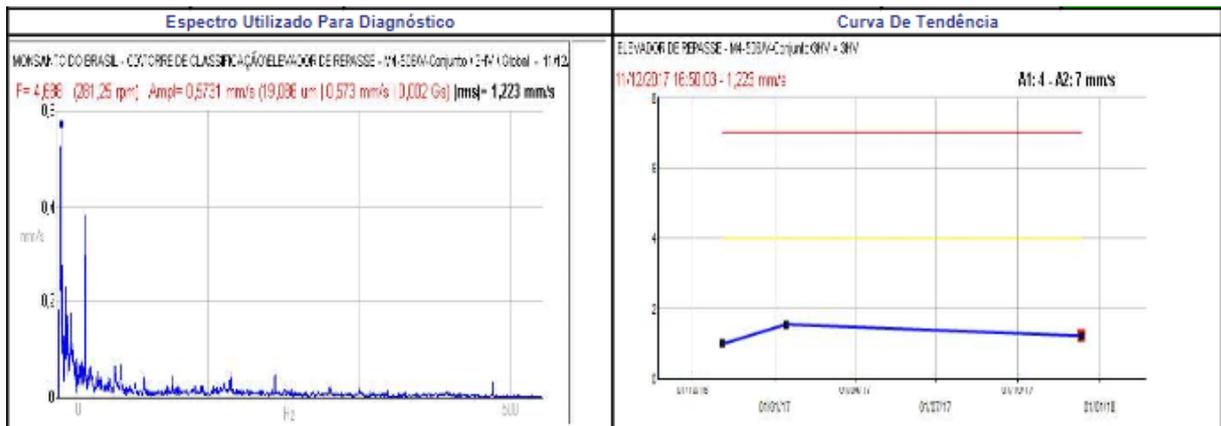
Figura 4.3.2.1 – Espectro de análise de vibração.

Durante a análise de vibração do redutor a velocidade de vibração ficou abaixo da amplitude mínima de 4 mm/s, o que a coloca na zona B em que as vibrações são aceitáveis para a operação irrestrita, porém durante a inspeção o engenheiro da empresa MLB constatou vazamento de óleo que elevou a temperatura do motor e poderia a causar futuras falhas.

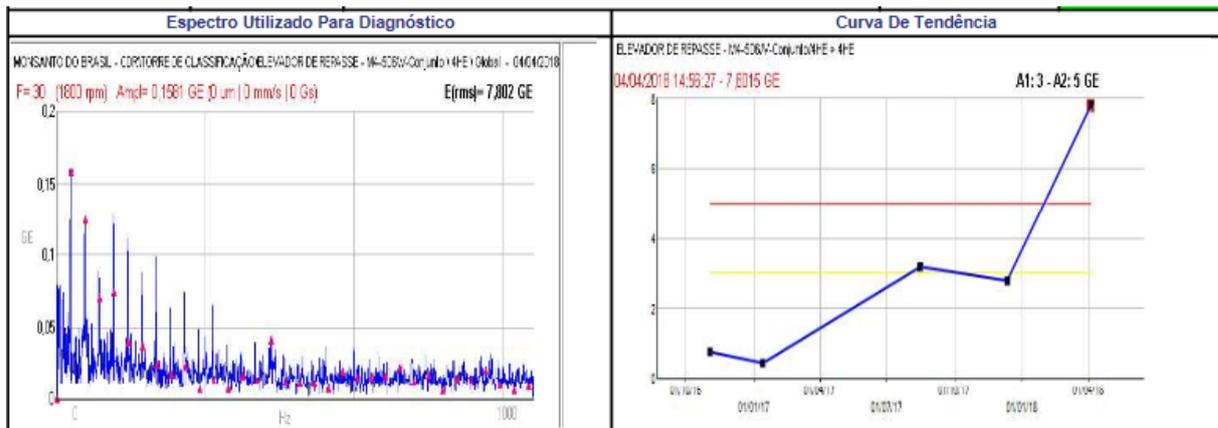
Figura 4.3.2.2 – Espectro de análise de vibração.

Ao analisar os pontos do motor, foi constada velocidade de vibração de 7,6015 mm/s, ficando acima da faixa de cima da amplitude que é 7 mm/s, que colocaria o equipamento na zona C, porém devido apresentar um harmônico com característica de folga mecânica e vazamento no redutor, o equipamento foi colocado na zona D, alarme vermelho, que é a zona na qual a vibração é considerada severa o suficiente para causar danos a máquina caso não seja feita uma intervenção.

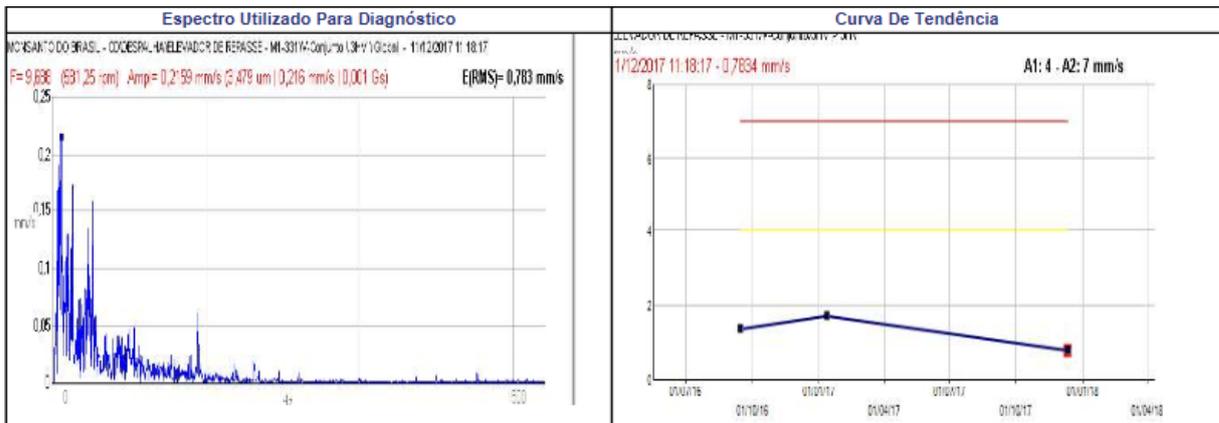
Figura 4.3.3.1 – Espectro de análise de vibração.

Durante a análise de vibração do redutor a velocidade de vibração ficou abaixo da amplitude mínima de 4 mm/s, o que a coloca na zona B em que as vibrações são aceitáveis para a operação irrestrita, porém durante a inspeção o engenheiro da empresa MLB constatou vazamento de óleo que elevou a temperatura do motor e poderia a causar futuras falhas.

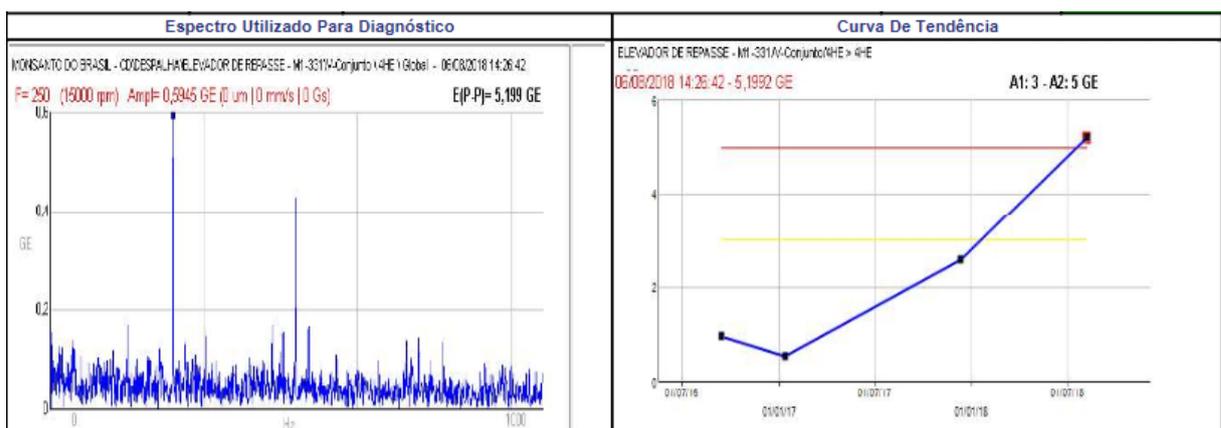
Figura 4.3.3.2 – Espectro de análise de vibração.

Ao analisar os pontos do motor, foi constatada velocidade de vibração de 5,1992 mm/s, ficando acima da amplitude superior de 5 mm/s, o que o coloca na zona C, zona caracterizada por possuir vibrações indesejadas e que podem

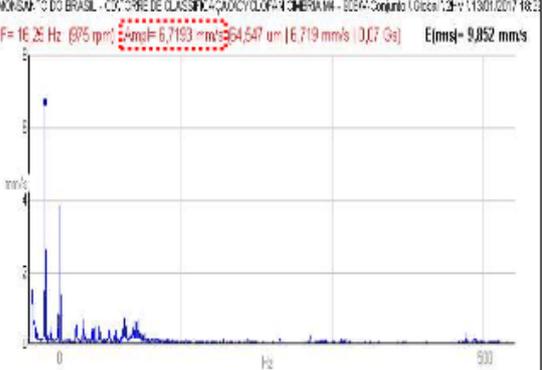
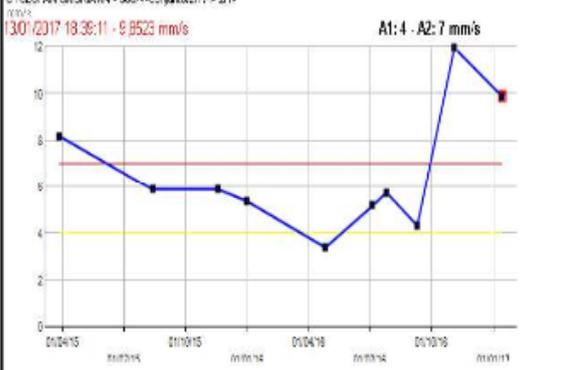
Espectro Utilizado Para Diagnóstico	Curva De Tendência
<p>MONSANTO DO BRASIL - TORRE DE CLASSIFICAÇÃO - CYCLOFAN - CIMBRIA - 0094 - Conjunto 1 (Data: 17/01/2017 18:30:11)</p> <p>F= 16.25 Hz (975 rpm) - A= 6,7193 mm/s (64,547 um (6,719 mm/s (0,07 Gs) E (rms)= 9,952 mm/s</p>

<p>MONITORAMENTO DE VIBRAÇÃO - 3000 - 3000 - 3000 - 3000 - 3000</p> <p>13/01/2017 18:30:11 - 9,9523 mm/s</p> <p>A1: 4 - A2: 7 mm/s</p>

Ação Recomendada	Prazo recomendado para intervenção
Cyclofan apresenta desbalanceamento 1 X a rotação com 6,7mm/s. Programar e corrigir desbalanceamento.	3-Semanas
Analista: Vinícius Alves Ribeiro	Aprovado por : Marcelo Luiz Borges

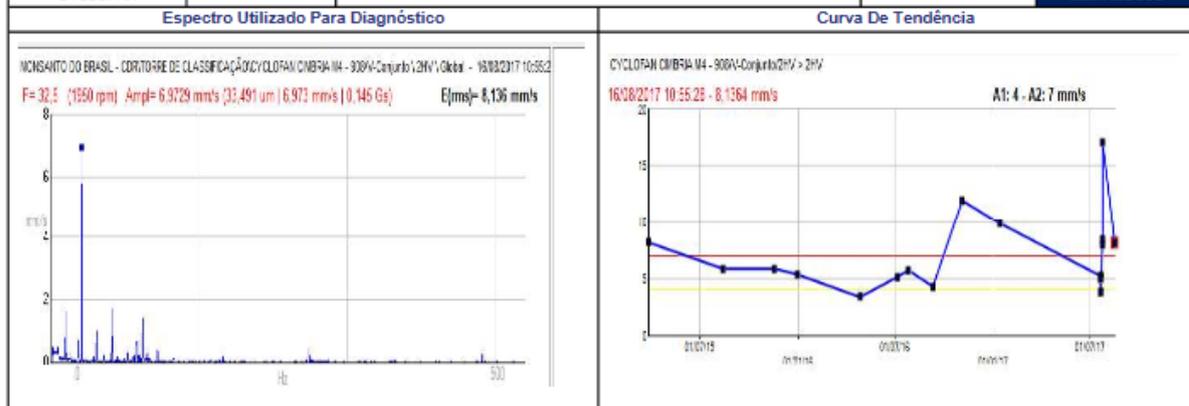
Equipamento	Elemento	Defeito Encontrado	Posição	Status
MOTOR	POLIAS	DESALINHAMENTO ENTRE POLIAS	LA/LOA	ALERTA
CYCLOFAN				SEM ACESSO

Ação Recomendada	Prazo recomendado para Intervenção
Motor elétrico apresenta desalinhamento entre polias. Programar, verificar o estado de desgaste das polias, corréias e corrigir desalinhamento.	15 - Dias
Analista: Vinicius Alves Ribeiro	Aprovado por : Marcelo Luiz Borges

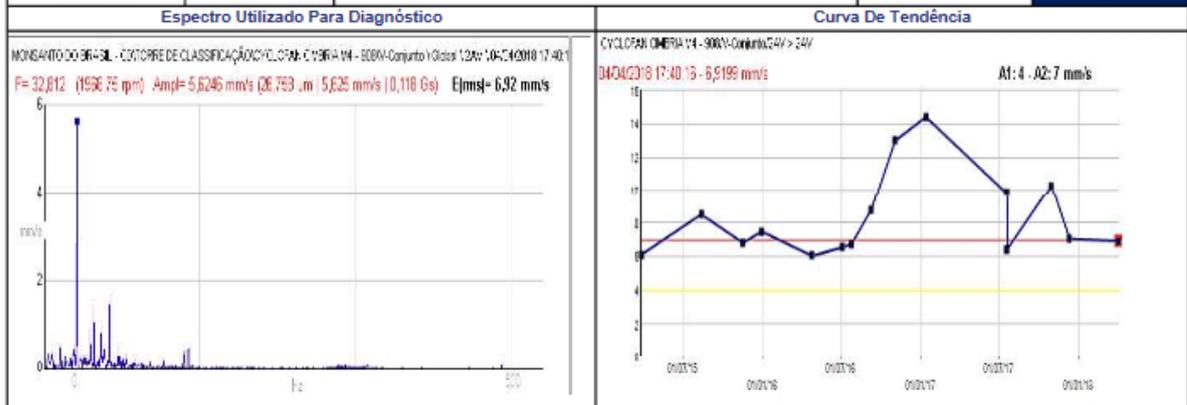
Equipamento	Elemento	Defeito Encontrado	Posição	Status
MOTOR		DESALINHAMENTO - BASE	LA/LOA	ALARME
CYCLOFAN				SEM ACESSO

Ação Recomendada	Prazo recomendado para Intervenção
Motor elétrico apresenta desalinhamento entre polia movida e polia motriz e falta de rigidez na base. Programar, realizar travamento da base e realizar alinhamento a laser.	30 - Dias
Analista: Vinicius Alves Ribeiro	Aprovado por : Marcelo Luiz Borges

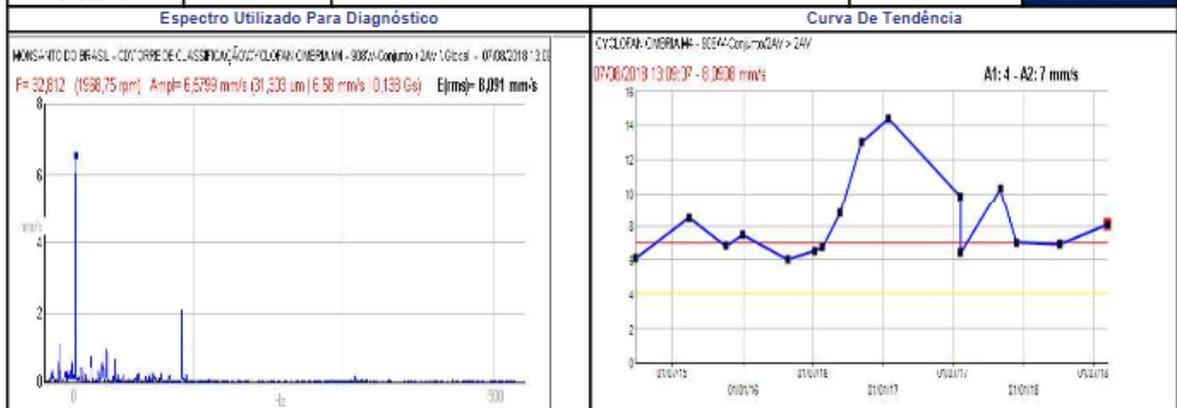
Equipamento	Elemento	Defeito Encontrado	Posição	Status
MOTOR		DESALINHAMENTO	LA/LOA	ALARME
CYCLOFAN				SEM ACESSO

Ação Recomendada	Prazo recomendado para intervenção
Motor elétrico apresenta desalinhamento entre polia movida e polia motriz. Programar, realizar alinhamento a laser.	30 - Dias
Analista: Vinícius Alves Ribeiro	Aprovado por : Marcelo Luiz Borges

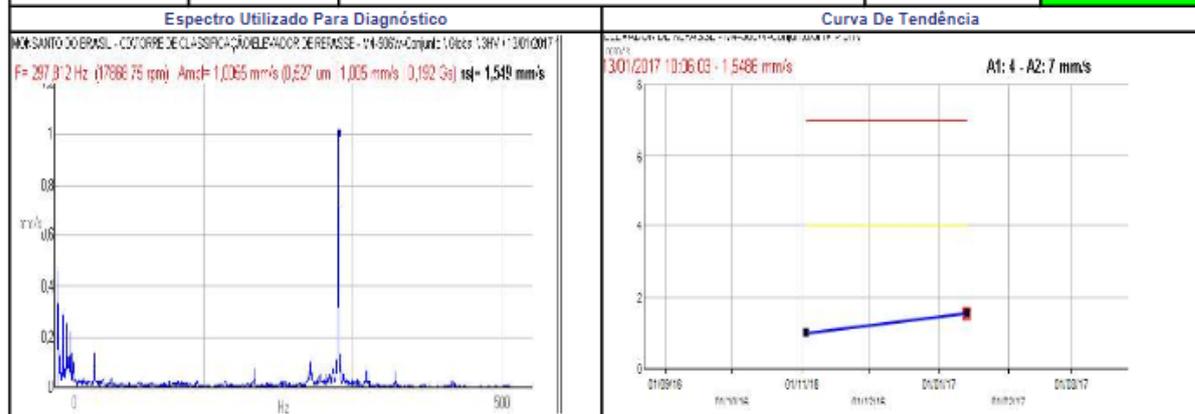
Equipamento	Elemento	Defeito Encontrado	Posição	Status
MOTOR			LA/LOA	NORMAL
REDUTOR	RETENTOR	VAZAMENTO	LA/LOA	ALARME
MANCAL			LA/LOA	NORMAL

Ação Recomendada	Prazo recomendado para intervenção
Redutor apresenta vazamento de óleo. Programar e substituir os retentores.	3 - Semanas
Analista: Vinícius Alves Ribeiro	
Aprovado por: Marcelo Luiz Borges

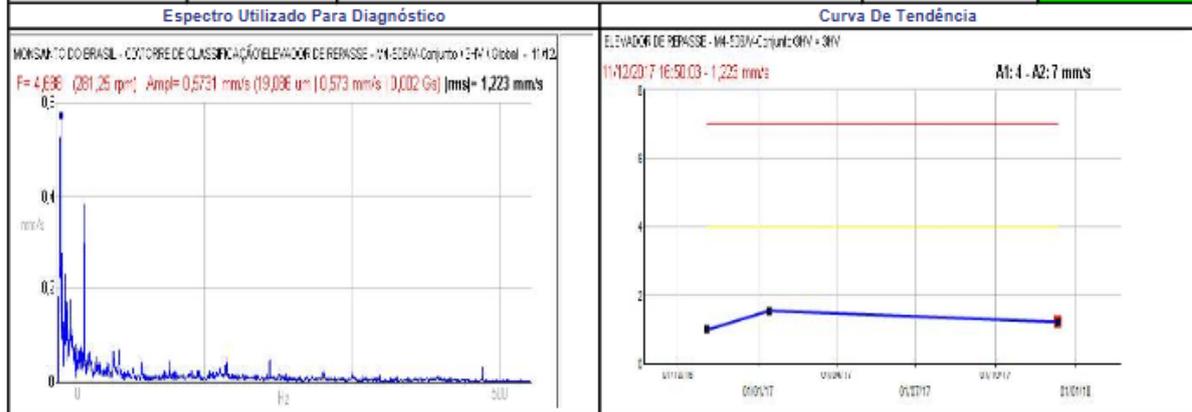
Equipamento	Elemento	Defeito Encontrado	Posição	Status
MOTOR			LA/LOA	NORMAL
REDUTOR		VAZAMENTO	LA/LOA	ALARME
MANCAL			LA/LOA	NORMAL

Ação Recomendada	Prazo recomendado para intervenção
Redutor apresenta vazamento de óleo. Programar, substituir os retentores.	30 - Dias
Analista: Vinícius Alves Ribeiro	Aprovado por : Marcelo Luiz Borges

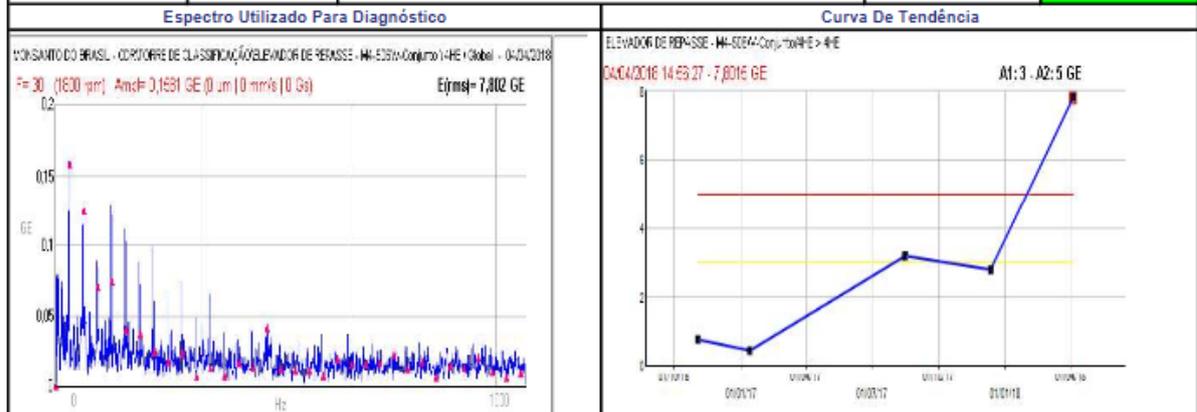
Equipamento	Elemento	Defeito Encontrado	Posição	Status
MOTOR			LA/LOA	NORMAL
REDUTOR		FOLGA MECÂNICA / ROLAMENTO / VAZAMENTO	LA/LOA	ALERTA
MANCAL			LA/LOA	NORMAL

Ação Recomendada	Prazo recomendado para intervenção
Redutor apresenta vazamento de óleo no eixo de saída do lado acoplado, defeito nos rolamentos e harmônicos de rotação com característica de folga mecânica. Programar, substituir os retentores, os rolamentos e verificar a folga nos alojamentos dos rolamento, folga nas chavetas dos eixos, verificar o ajuste dos engrenamentos.	20 - Dias
Analista: Vinícius Alves Ribeiro	Aprovado por : Marcelo Lutz Borges

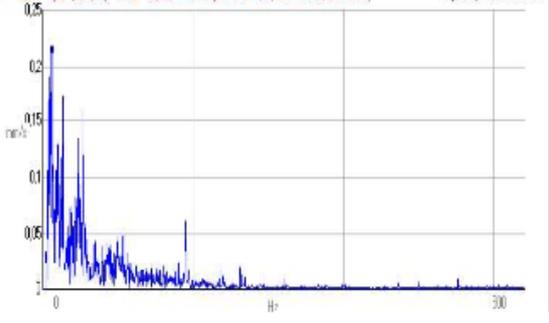
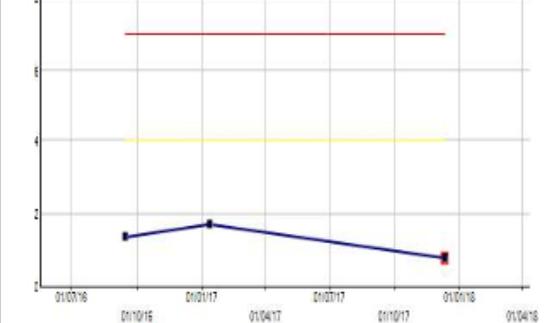
DESPALHA	DESPALHA	ELEVADOR	M1-331	MOTOR / REDUTOR / MANCAL	
<b>Diagnóstico</b>					
Equipamento	Elemento	Defeito Encontrado	Posição	Status	
MOTOR			LA/LOA	NORMAL	
REDUTOR	RETENTOR	VAZAMENTO	LA/LOA	ALARME	
MANCAL			LA/LOA	NORMAL	
<b>Espectro Utilizado Para Diagnóstico</b>			<b>Curva De Tendência</b>		
<p>MONSANTO DO BRASIL - ODESPALHA - ELEVADOR DE REPASSE - M1-331 - Conjunto Rotativo - 11/12/2017 11:00:17</p> <p>F=9.688 (581,25 rpm) Amplitude=0,2159 mm/s (0,479 um) (0,216 mm/s) (0,001 Gs) E(RMS)=0,783 mm/s</p>

<p>MONSANTO DO BRASIL - ODESPALHA - ELEVADOR DE REPASSE - M1-331 - Conjunto Rotativo - 11/12/2017 11:18:17</p> <p>At: 4 - A2: 7 mm/s</p>

<b>Recomendação</b>					
Ação Recomendada				Prazo recomendado para Intervenção	
Redutor apresenta vazamento de óleo. Programar, substituir o retentor.				20 - Dias	
Analista: Vinicius Alves Ribeiro			Aprovado por : Marcelo Luiz Borges

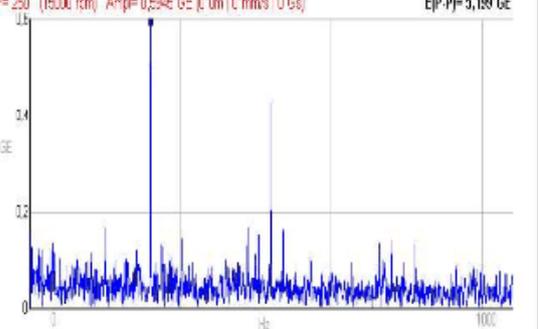
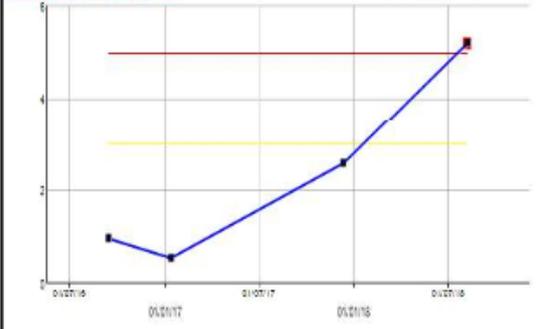
<b>Diagnóstico</b>				
<b>Equipamento</b> MOTOR	<b>Elemento</b>	<b>Defeito Encontrado</b>	<b>Posição</b> LA/LOA	<b>Status</b> NORMAL
<b>REDUTOR</b>		<b>ROLAMENTO</b>	<b>LA/LOA</b>	<b>ALARME</b>
<b>MANCAL</b>			<b>LA/LOA</b>	<b>NORMAL</b>
<b>Espectro Utilizado Para Diagnóstico</b>		<b>Curva De Tendência</b>		
MONSANTO DO BRASIL - COOPESALVA-ELEVADOR DE REBASSE - M1-331/4-Conjunt. (MHE) Vibral - 06/08/2018 14:26:42 <b>F=250 (16000 rpm) Amplitude=0,6346 GE (0 um   0 mm/s   0 Ge) EIP-PI=5,189 GE</b>		ELEVADOR DE REBASSE - M1-331/4-Conjunt. (MHE) > 4Hz <b>06/08/2018 14:26:42 - 5.1992 GE At: 3 - Az: 5 GE</b>

<b>Recomendação</b>				
<b>Ação Recomendada</b>				<b>Prazo recomendado para intervenção</b>
Redutor apresenta defeito nos rolamentos do eixo de entrada e eixo de saída. Programar, substituir os rolamentos.				20 - Dias
<b>Analista:</b> Vinicius Alves Ribeiro		<b>Aprovado por :</b> Marcelo Luiz Borges
