# Otro ensayo de arqueología aplicada al conocimiento de edificios históricos. La Real Casa de la Moneda de Sevilla

Gregorio Manuel Mora Vicente

La presente comunicación recoge los resultados obtenidos tras la ejecución de la Intervención Arqueológica Preventiva realizada en la fachada 3, 5 y 7 de calle Adolfo Rodríguez Jurado). La obra quedó justificada ante el proyecto de rehabilitación del inmueble, basado en un programa de remodelación del espacio y formación de viviendas privadas que ocupasen su superficie. Los inmuebles se incluyen en la antigua ceca hispalense, declarada Bien de Interés Cultural con fecha de 21 de marzo de 1970.

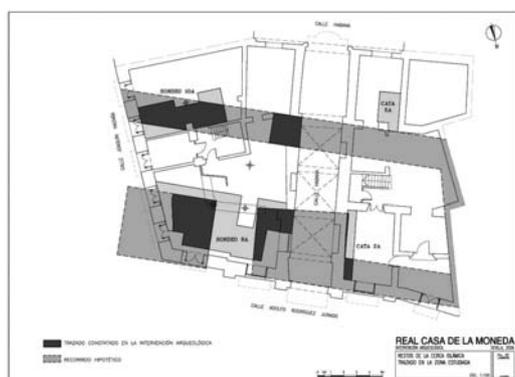
Figura 3  
Planta de los restos del sistema defensivo

La actuación ejecutada y descrita en el presente informe se basa en la excavación de dos sondeos estratigráficos. De ellos ha destacado la localización de estructuras pertenecientes a la muralla islámica, que se percibía a cuenta de un plano histórico sobre la alineación y estado actual de la calle en 1892, en el que aparecía dibujada la muralla y una torre.

Los resultados ofrecieron el conocimiento de esta torre y otra más, frontera, que formaba una puerta de acceso mantenida como paso al recinto hasta 1761. Además de ello fue localizado otro lienzo en alzado y subsuelo que formaba parte del sistema defensivo

de la puerta antes mencionada, siendo el muro fronterero que constituyese el recodo de acceso original.

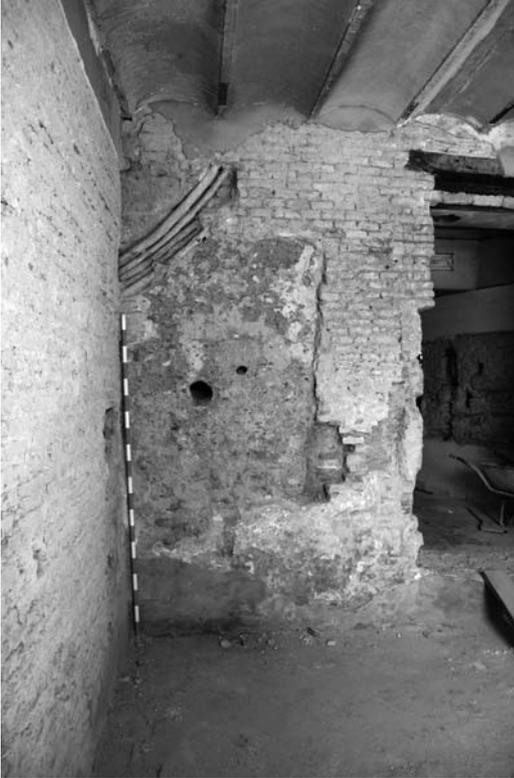
Figura 4  
Tipo paramental 0. Tapial simple

Tipo 0: Lienzo de muralla integrada en alzado general de la residencia. Se trata de aparejo de tapial simple, compuesto por grava media y menuda (guijarros), tierra (árido) y cal. El aspecto exterior es irregular y de tono anaranjado. Su composición no incluye (desde su análisis visual externo), fragmentos cerámicos de aglomerante. No se ha podido determinar el módulo del cajón ni tampoco su longitud, debido a la escasa superficie conservada.

Materialmente plantea diferencias con respecto a las dos torres excavadas en el sondeo arqueológico, en las que se mostraba mayor cantidad de cal en relación a la tierra, apenas visible. Esa condición aumentaba su solidez y aportaba un color grisáceo a la composición. En los casos estudiados se localizó igualmente un ponente enfoscado de cal que supera-

ba los cinco centímetros de grosor, cubriendo el exterior de los baluartes.

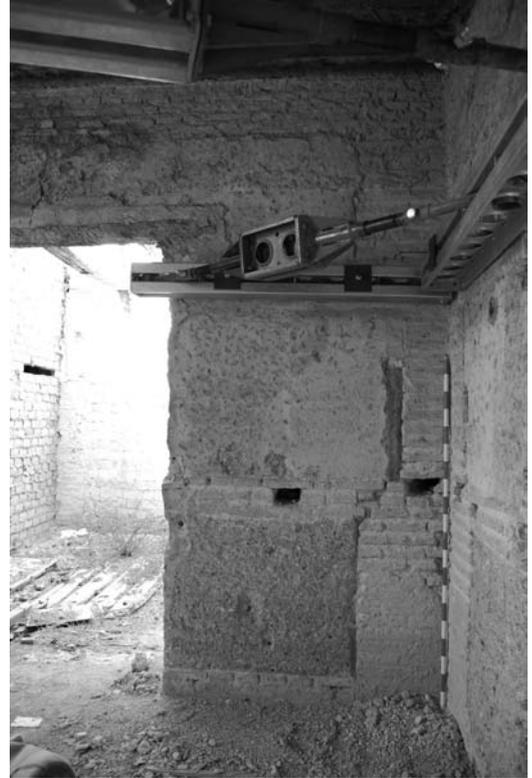
Figura 5  
Tipo paramental I

Tipo I. Paramento de tapial con cadenas y verdugadas de ladrillo, estas últimas dispuestas en triple hilada horizontal. El aparejo de ladrillos se dispone de manera irregular con tendencia a soga, el módulo del mismo presenta una doble medida:  $0,40 \times 0,20 \times 0,05$  /  $0,30 \times 0,15 \times 0,05$ , según la ubicación del muro.

El cajón de tapial presenta una altura de 1,00 m salvo en la última línea que disminuye a 0,80. Su anchura entre 2,00 y 2,25 m. La imagen final del paramento al completo es de enfoscado de potente cal, donde son simulados los despieces de cada módulo y alisados los tapiales.

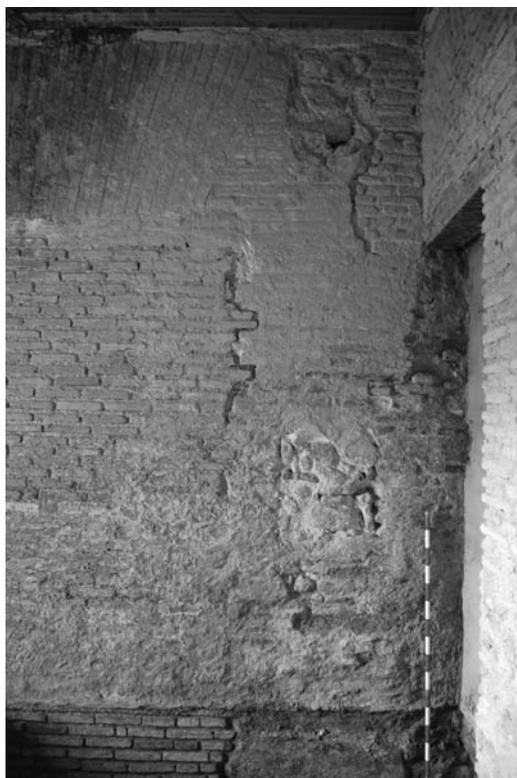
Figura 6  
Tipo paramental II

Tipo II. Paramento de ladrillos y cajones de mampuesto. Presenta cadenas y verdugada de ladrillo dispuesta en doble hilada horizontal. El aparejo de ladrillos se dispone de manera irregular con tendencia a soga, presentando un módulo diferenciado entre  $0,40 \times 0,20 \times 0,05$  /  $0,30 \times 0,15 \times 0,05$ .

El cajón de mampuesto, de 1,00 m de altura, está formado por fragmentos pétreos de diferente naturaleza, abundando la alcoriza y guijarros, cogidos con cal. Exteriormente se presenta semi careado. No se ha podido determinar su anchura, debido a la ruptura general de la fábrica, sin embargo forma parte de ellas en lienzos y de forma ornamental flanqueando vanos de acceso y ventanas (en este caso con cajones de  $0,80 \times 0,60$  m). La imagen final del paramento al completo es de enfoscado de cal, con despiece de ladrillos y cubierta de los mampuestos, lo que permitiría apreciar su irregularidad.

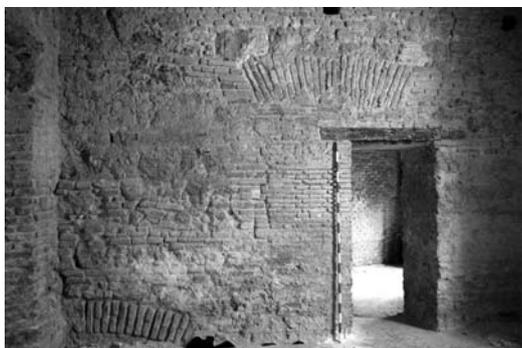
Figura 7  
Tipo paramental III

Tipo III. Paramento de fábrica mixta formado por secuencia de ladrillos y módulos indiferenciados de tapial reutilizado. El ladrillo, en ocasiones de acarreo, se dispone de forma irregular tendente al tizón y trabado con argamasa. El módulo latericio oscila en  $0,30 \times 0,15 \times 0,04$ . En la disposición de sus hiladas se aprecian fragmentos de tapial reutilizado en módulos irregulares, entre los que destacan los  $0,30 \times 0,30$ , o los que se aproximan a la medida de un cajón ( $0,80 \times 1,00$  m).

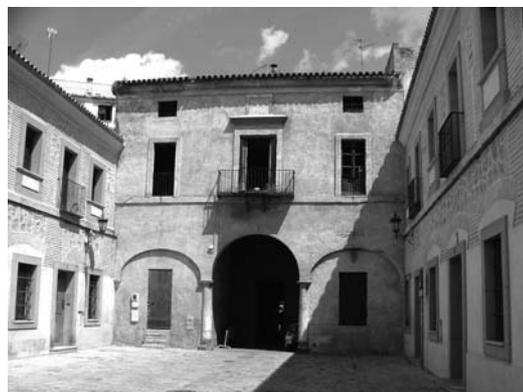
Figura 8  
Fachada Norte del Antiguo Patio de Mercaderes

En el lado Norte, que ocupaba nuestra intervención, se opera un cambio radical sobre el aspecto original, al aumentar la altura general de edificación por añadirse un ático y ser sustituido el arco carpanel central, por uno de medio punto peraltado, que comunica la calle y el patio de manera directa.

Organización de un nuevo aspecto de la tradicional fachada al Patio de los Mercaderes, la cual pasa a estar centrada por un arco de medio punto peraltado, organizando la planta primera por medio de la apertura de vanos rectangulares sobre los arcos. Sobre este cuerpo levantó un ático.

La formación del arco peraltado central trae consigo la desvirtuación de la galería de arcos de tres centros construida en siglo XVI. El peraltado se corresponde con el pasaje público que conecta directamente la fábrica con la ciudad de Sevilla, uno de los grandes logros de la construcción de Van der Borcht.

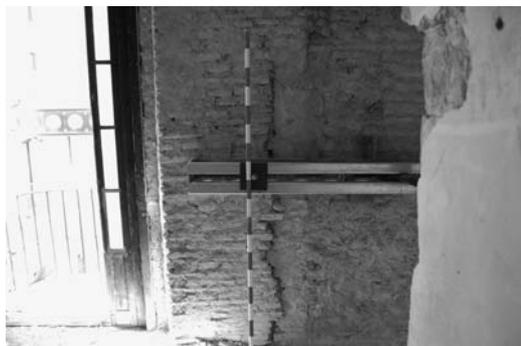
Figura 9  
Interfaz entre las obras del XVI y XVIII

La adaptación a la fábrica precedente es ostensible mediante interfaces de unión entre la nueva y vieja obra; puede decirse que se limitó a resanar los paramentos existentes, demoliendo las partes que se encontraban en peor estado.

Por lo tanto, a nivel de fábrica, el grosor de la fachada trasera no pertenece a la intervención de Sebastián Van der Borcht de 1761–63; su actuación parte del mantenimiento de la superficie construida por Minjares, operando sobre la misma los siguientes cambios:
