FACULDADE DE TECNOLOGIA E CIÊNCIAS SOCIAIS APLICADAS – FATECS
CURSO: ENGENHARIA CIVIL

**A IMPORTÂNCIA DA SEGURANÇA DO TRABALHO NA CONSTRUÇÃO CIVIL:
UM ESTUDO DE CASO, NA APLICAÇÃO DA NR-18**

Trabalho de Curso (TC) apresentado como um dos requisitos para a conclusão do curso de Engenharia Civil do UniCEUB – Centro Universitário de Brasília.

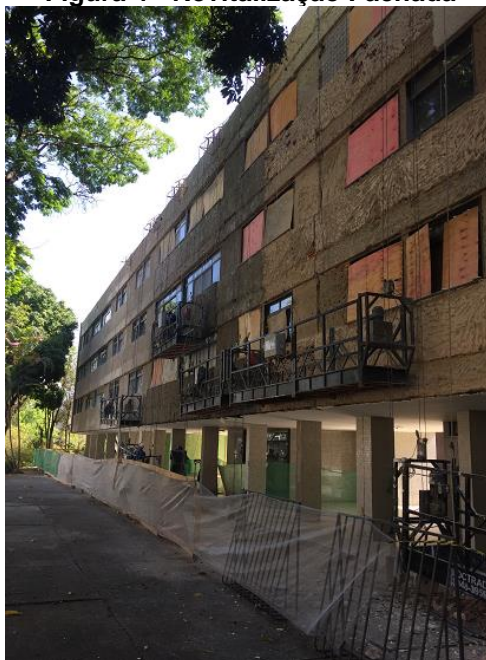
Figura 4 - Revitalização Fachada

A outra obra em estudo foi a revitalização da fachada e pilares no Condomínio SQN 415 BL-O, localizado em Brasília. A obra está sendo executada pela JC Moraes Engenharia LTDA, representada na pesquisa como obra **B** (Figura 4).

O empreendimento avaliado encontrava-se na fase inicial, com apenas a revitalização dos pilares semiconcluída. Sendo importante lembrar que independente do estágio da obra, é necessário que todos os itens dispostos da NR-18 devem ser atendidos.

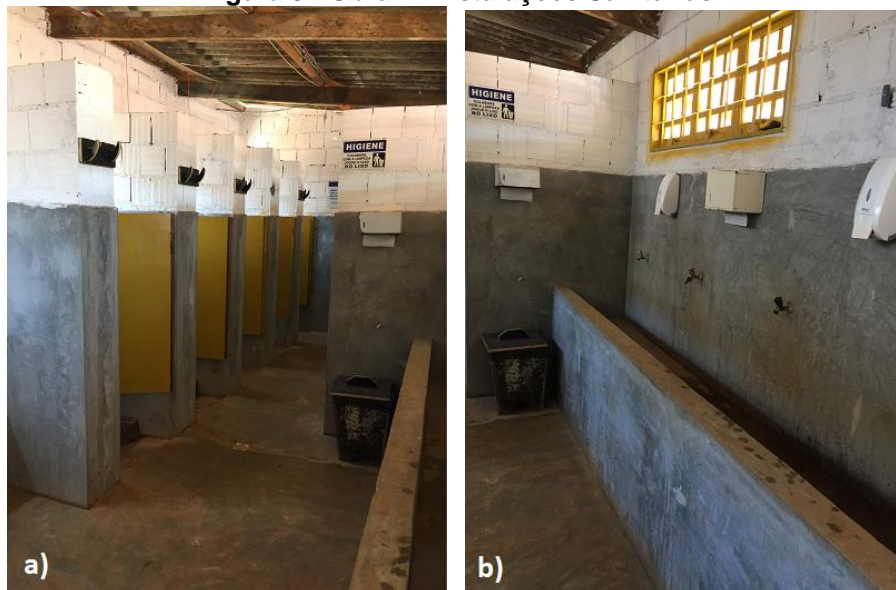
Figura 5 - Obra A: Instalações Sanitárias

As instalações sanitárias da obra **A** estão localizadas no início do canteiro, com entrada para seu centro, permitindo fácil acesso a todos os trabalhadores. Possui ventilação e iluminação adequadas em todos ambientes conforme especificação da norma. São equipadas por lavatório, mictório, 6 chuveiros elétricos dotados de acessórios para pendurar toalha e sabonete, 4 vasos sanitários todos eles portados de papel higiênico e válvula de descarga, conforme a Figura 6 abaixo.

Quanto a instalação sanitária separada por sexo é inexistente em ambas as obras. Na obra **A** necessita de adequações para o cumprimento adequado do item (18.4.2.3f) da NR-18, pois conta com o trabalho de uma estagiária do sexo feminino. Foi repassado a obra que há necessidade da implementação de um banheiro privativo (feminino) para estagiária.

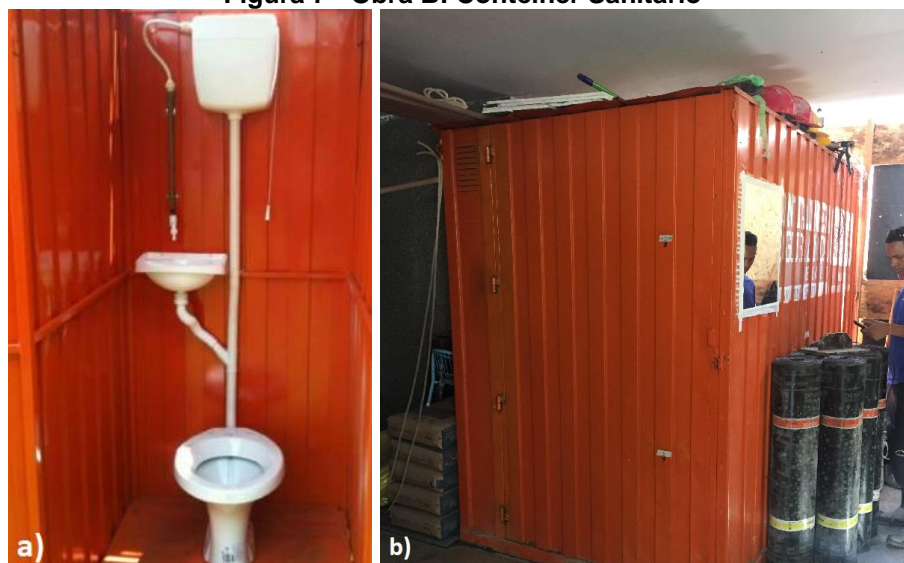
Figura 7 - Obra B: Contêiner Sanitário

Na obra **B** foi adquirido contêiner que atendem integralmente a norma regulamentadora, com paredes de material resistente e lavável, pisos impermeáveis.

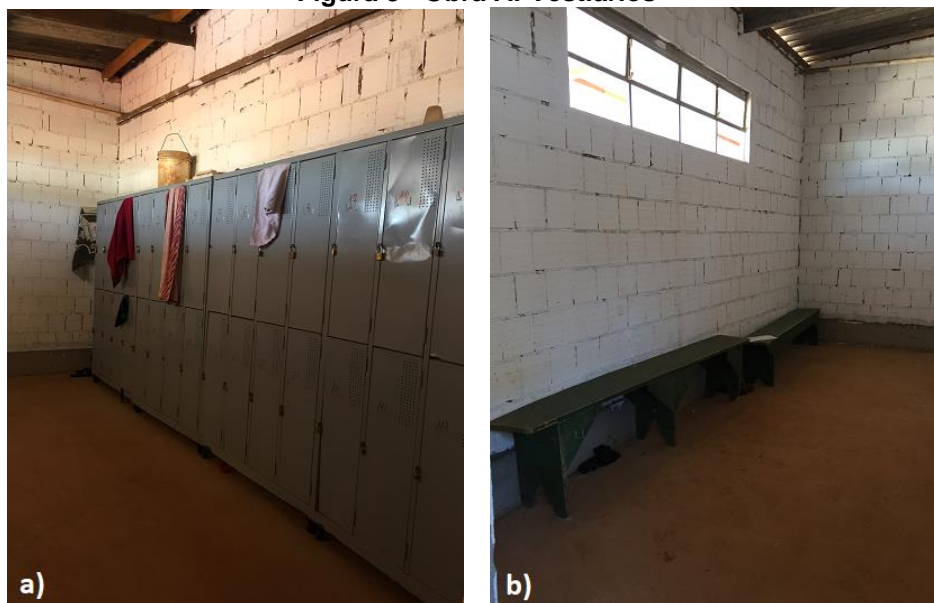
Figura 8 - Obra A: Vestiários

O vestiário da obra **A** recebeu nota de 8,89, é composto de 30 armários individuais dotados de fechadura tipo cadeado e possui bancos insuficientes para o atendimento de todos os funcionários. Possui um zelador responsável pela limpeza diária na parte da manhã e da tarde. Atendendo com o cumprimento da norma quanto ao um ambiente em perfeito estado de conservação, higiene e limpeza, conforme mostra a figura 8.

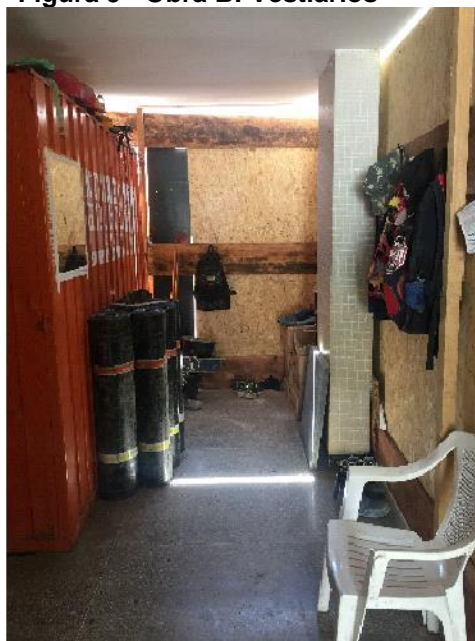
Figura 9 - Obra B: Vestiários

Quanto ao vestiário da obra **B** está localizado junto com o espaço disponível para armazenagem de material, com tamanho insuficiente para o número de funcionários, não possui armários e bancos para todos os operários, descumprindo com os itens (18.4.2.9.3f e 18.4.2.9.3i) da NR, recebendo nota de 6,67.

Foi sugerido a obra **B**, a realocação e separação de seus ambientes de armazenagem de material e vestiário, para adequação da NR-18.

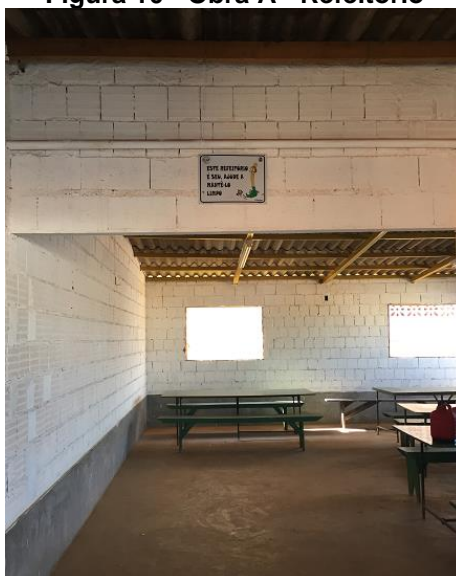
Figura 10 - Obra A - Refeitório

No espaço há cobertura que proteja contra intempéries, possui mesas com tampos lisos e laváveis que permite sua limpeza diária sem danificar o mesmo. O seu piso é de concreto, facilitando sua lavagem.

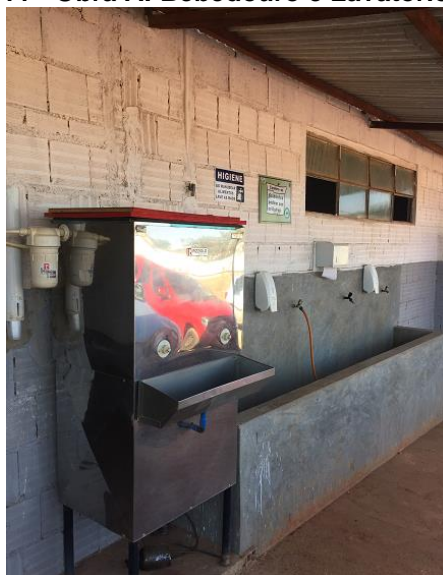
Figura 11 - Obra A: Bebedouro e Lavatório

E conforme pode notar-se na Figura 11, nas proximidades o local ainda conta com um bebedouro (fornecimento água potável), e lavatórios para higiene das mãos antes e depois de cada refeição.

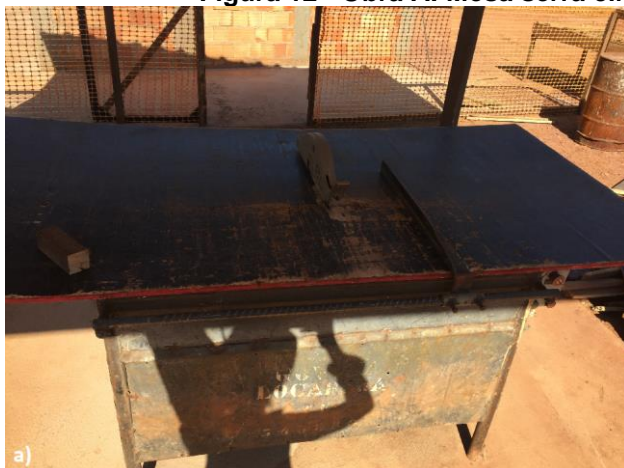
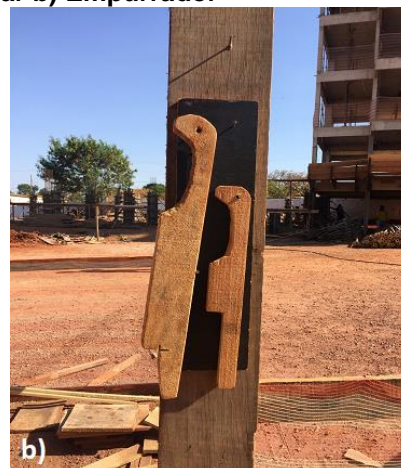
Figura 12 - Obra A: Mesa serra circular b) Empurrador

São utilizados dispositivos de empurrador e guia de alinhamento. Em todo o local, a sinalizações quanto a segurança e quais os funcionários responsáveis para a realização das atividades de carpintaria.

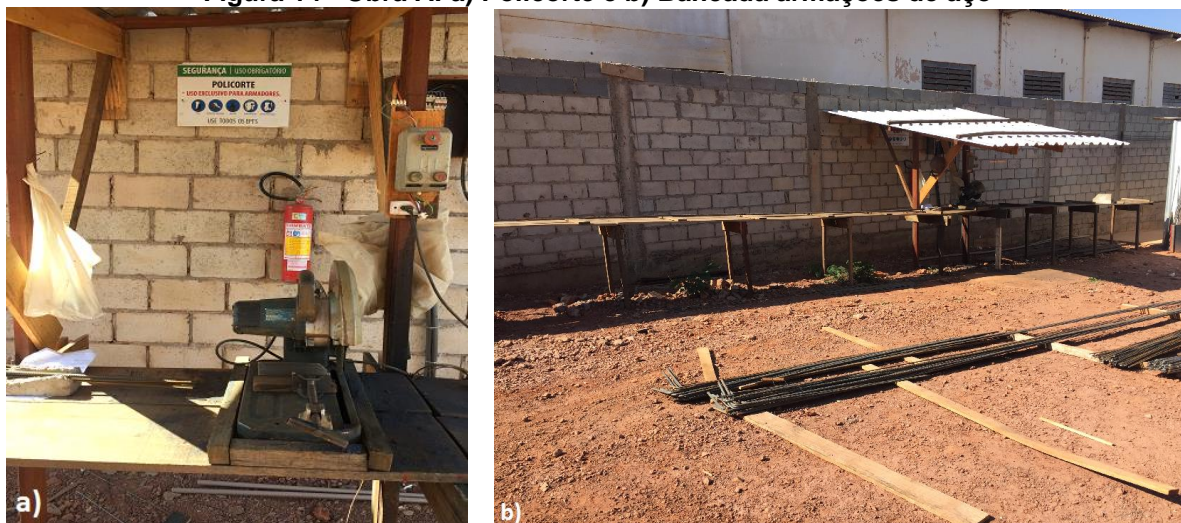
Figura 14 - Obra A: a) Policorte e b) Bancada armações de aço

A área onde está situada a bancada para as armações de aço tem cobertura resistente para proteção dos trabalhadores contra queda de materiais e intempéries, é apropriada para dobragem e corte de vergalhões, com pranchas de madeira firmemente apoiadas e sinalizações quanto ao uso exclusivo do policorte.

O local obteve nota máxima,10, quanto aos seus cumprimentos da NR, atendendo todas as exigências a serem cumpridas pela especificação.

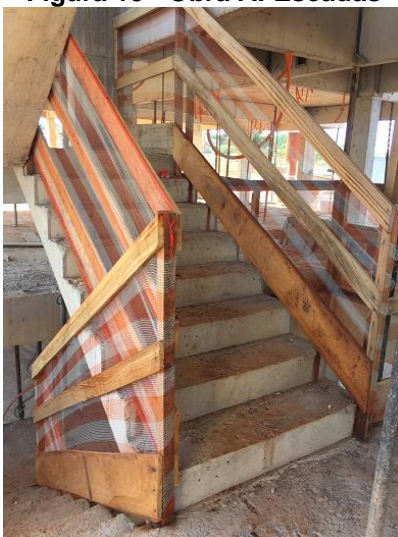
Figura 15 - Obra A: Escadas

Conforme nota-se na Figura 15 as escadas da obra **A** encontrava-se em ótimas condições de uso, com uma construção sólida e dotadas de corrimão e rodapé, recebendo nota máxima (10) na lista verificação pelo cumprimento dos itens proposto da NR.

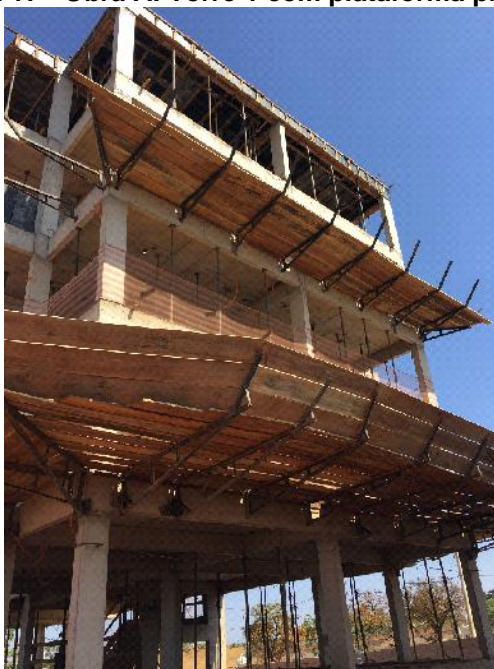
Figura 17 - Obra A: Torre 1 com plataforma principal

Quanto a plataforma, há uma plataforma principal na primeira laje conforme a especificação, foi instalada após a concretagem. Porém, este item não conseguiu atingir todas as recomendações pois, como podemos notar na Figura 17, há uma plataforma secundária, que não está em volta de toda a torre, obtendo nota de 8,24 no tópico.

O engenheiro se justificou, pelo não cumprimento de todas as medidas de segurança, que por falta de entrega de material a extensão da torre não está por completa quanto a plataforma secundária. E que assim que o material for entregue fará as devidas correções.

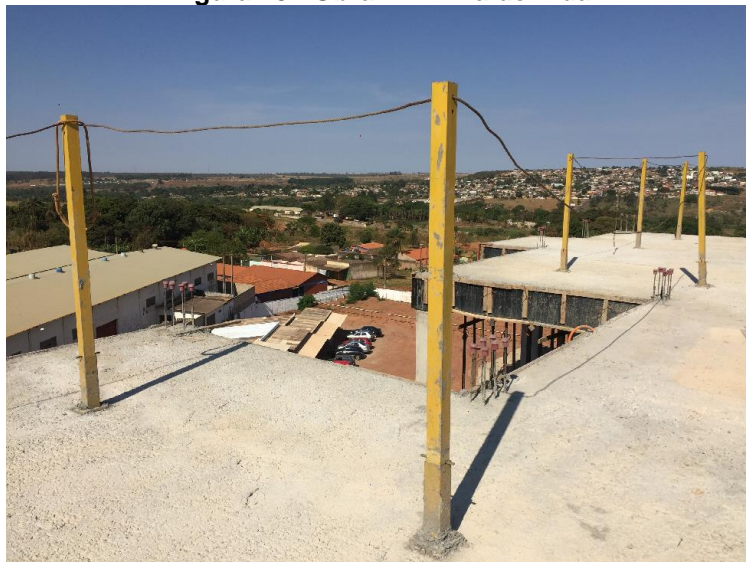
Figura 18 - Obra A: Linha de Vida

Na última laje como pode ser observado na Figura 18, há sistema de linha de vida para proteção coletiva dos trabalhadores contra queda de altura. Estando em condições adequadas para seu perfeito funcionamento.

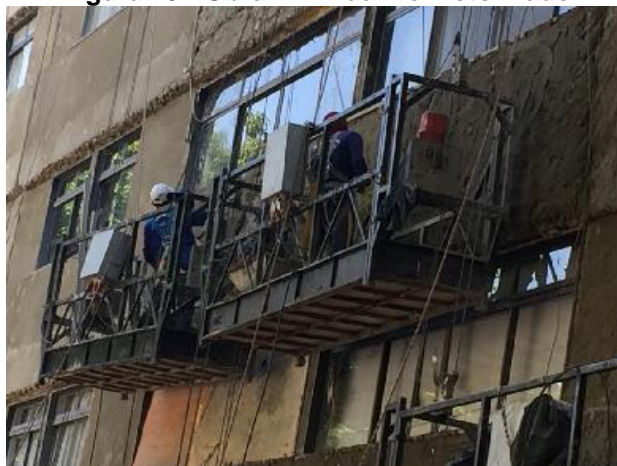
Figura 19 - Obra B: Andaime Motorizado

Os andaimes presentes na obra **B** são motorizados e estão em perfeito estado para realização dos serviços de revitalização na fachada. Possuem cabos de alimentação de dupla isolação, e dispositivos que impeçam a sua movimentação

O tópico obteve um bom desempenho quanto ao cumprimento da NR-18, recebendo nota 10 na aplicação da lista de verificação.

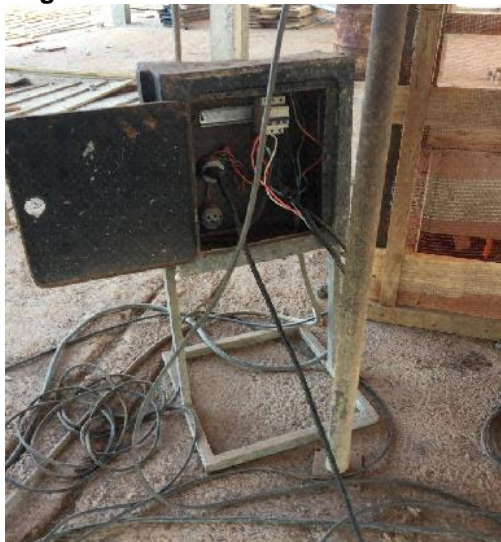
Figura 20 - Obra A: Quadro de Tomada

Observou-se com o acompanhamento do engenheiro responsável que o quadro de tomadas ou “robozinho”, como era chamado na obra, fica nos pavimentos para conectar cerra circular e outras ferramentas e estava sendo usado de maneira incorreta. Sua porta estava aberta com o fio passando por fora atrapalhando o fechamento da porta.

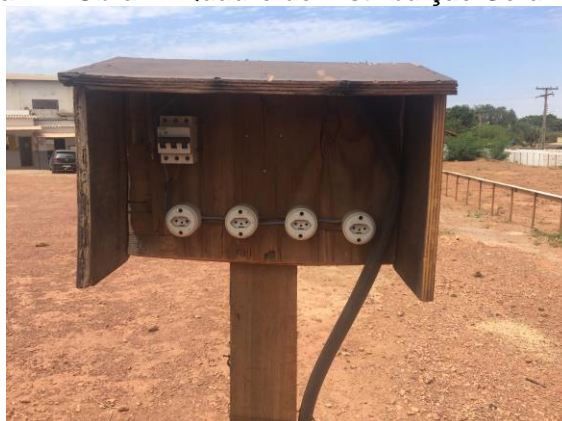
Figura 21 - Obra A: Quadro de Distribuição Geral

O quadro geral de distribuição não é trancado fazendo descumprir com o item (18.21.18), e o mesmo não possui identificação de seus circuitos.

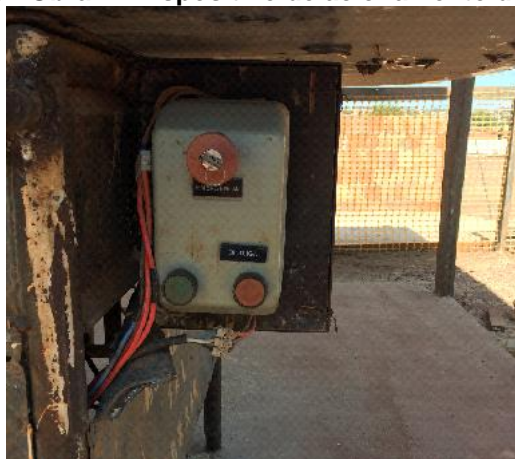
Figura 23 - Obra A: Dispositivo de acionamento da máquina

A falta de dispositivo que impeça o acionamento das máquinas por pessoa não autorizada, as inspeções de máquinas e equipamentos não serem registrados em documento específico e as partes móveis e perigosas das máquinas ao alcance

dos trabalhadores não estão protegidas. Podendo surgir riscos iminentes a saúde do trabalhador, como podemos ver nas Figuras 23 e 24.

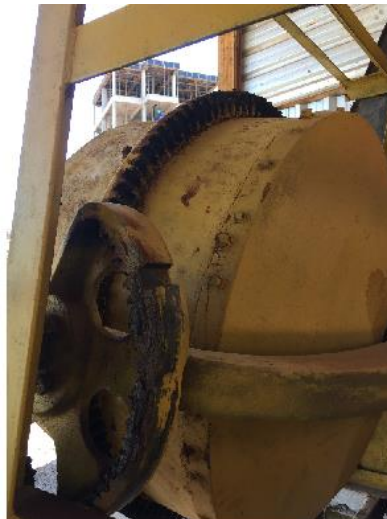
Figura 24 - Obra A: Betoneira sem protetor dos “dentes”

Foi sugerido um protetor de cremalheira para a proteção do equipamento, e prevenção de um possível acidente.

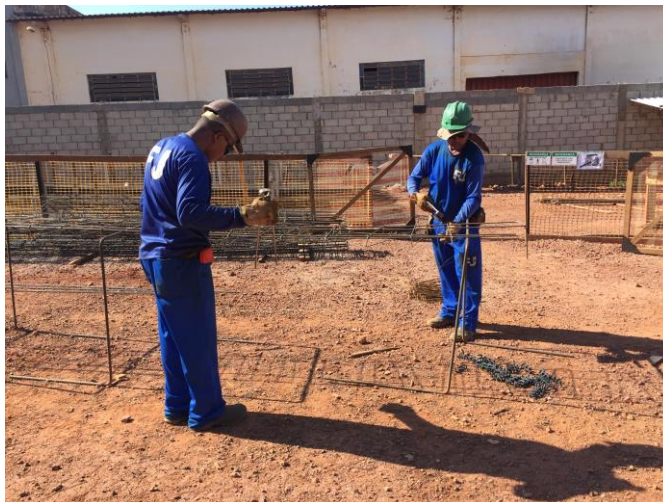
Figura 25 - Obra A: Funcionários com vestimenta e EPI adequados

É oferecido vestimenta de trabalho a todos os funcionários nas duas obras analisadas cumprindo bem com o item (18.37.3), os funcionários apresentaram-se trabalhando com os equipamentos de proteção individual, conforme as Figuras 25 E 26 abaixo.

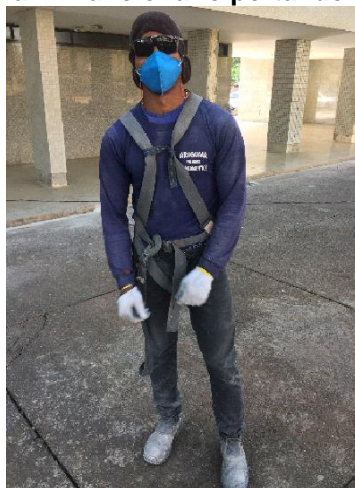
Figura 26 - Obra B: Funcionário portando EPI incompleto

Entretanto funcionários da obra **B** não fazia uso de todos os EPI's corretamente, ausência de capacete. Foi recomendado o uso do mesmo sempre quando estiverem realizando suas tarefas no canteiro.

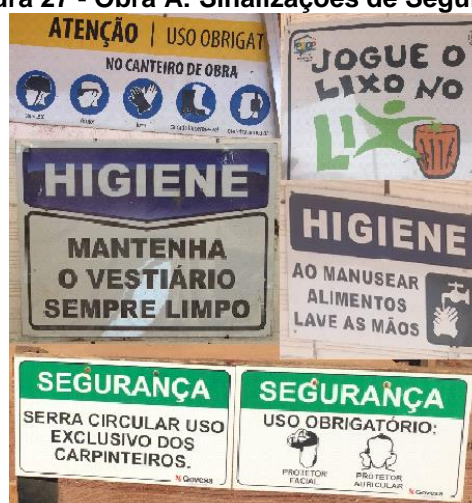
Figura 27 - Obra A: Sinalizações de Segurança

Por toda a obra foram espalhadas placas de sinalização, conforme exemplifica a figura

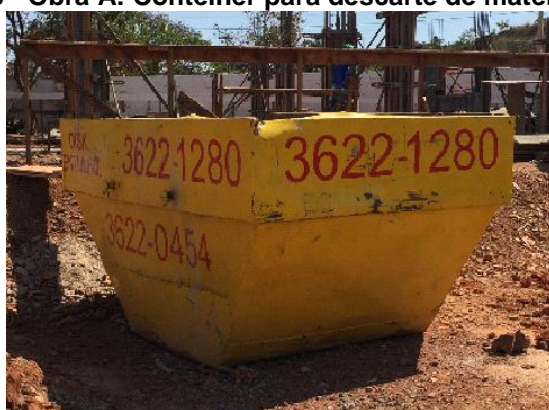
Figura 28 - Obra A: Contêiner para descarte de material

As duas obras estão em perfeito estado ordem e organização, recebendo nota 10 e apresentando uma boa limpeza desimpedida de entulhos nas vias de circulação, passagens e escadarias. As sobras de entulho são retiradas todos os dias e depositadas nas caçambas. Não há acúmulo de sobras de material ou resíduo.

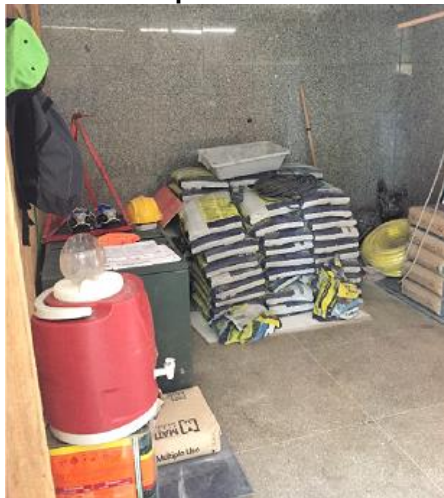
Figura 29 - Obra B: Local para armazenamento de materiais

Os materiais são armazenados e estocados de modo a não prejudicar o trânsito de pessoas e de trabalhadores, não obstruindo portas ou saídas de emergência. Quanto ao armazenamento as duas obras obtiveram nota 10 aos itens analisados.

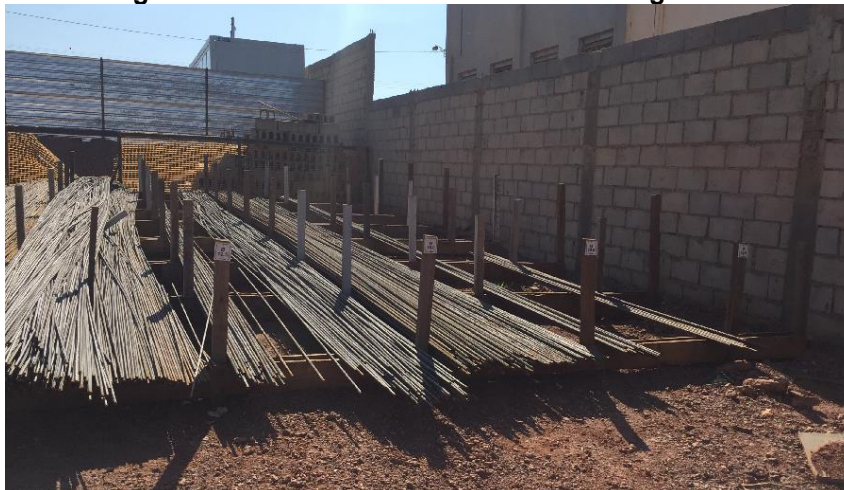
Figura 30 - Obra A: Armazenamento de vergalhões

Seus materiais de grande comprimento como tubos, vergalhões são arrumados em camadas e separados de acordo com o tipo de acordo com a bitola das peças, seguindo corretamente o item (18.24.3) da NR-18.

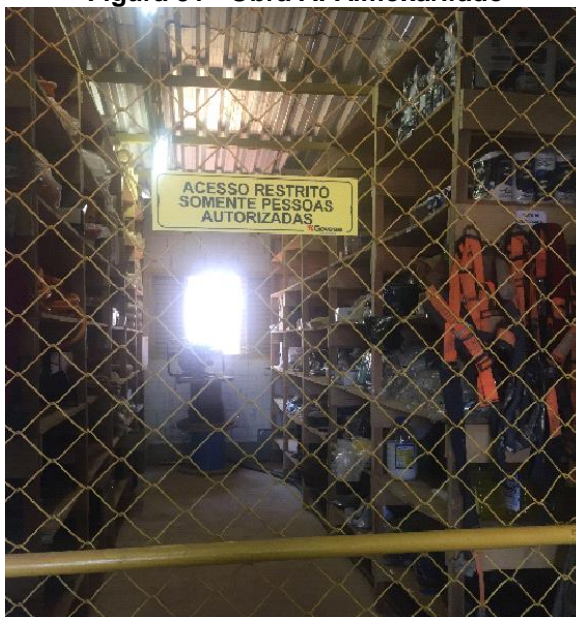
Figura 31 - Obra A: Almoxarifado

O almoxarifado da obra **A** (Figura 31), conta com um almoxarifado, buscando o controle e a organização com todos os materiais. O acesso é restrito, só entrando na sala pessoas autorizadas.

No almoxarifado ficam apenas objetos menores tais como: canos de pvc, cinto de segurança, vassouras, fios e cabos elétricos, furadeira, pá, enxada, produtos de limpeza e gerador.

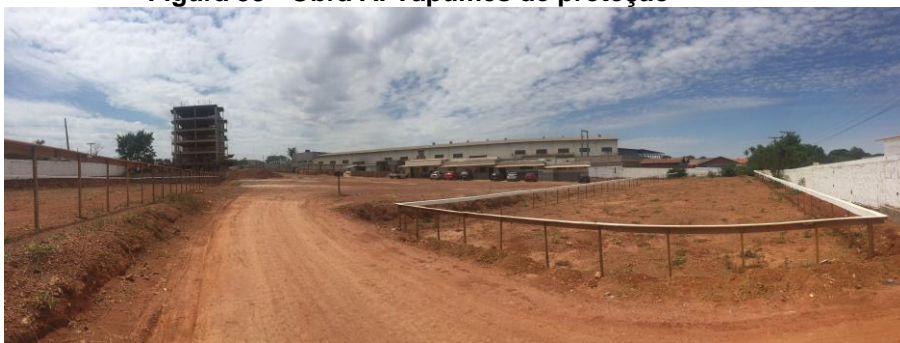
Figura 33 - Obra A: Tapumes de proteção

As edificações e comércios vizinhos foram protegidos do risco de queda de materiais, conforme o item (18.30.6), isolando toda a área por muros e redes de proteção, conforme as figuras 33 e 34 abaixo.
