Estudo das formas de degradação de filitos com gravuras rupestres no

Vale do Côa

Study of weathering forms in phyllites with engravings in the Côa Valley

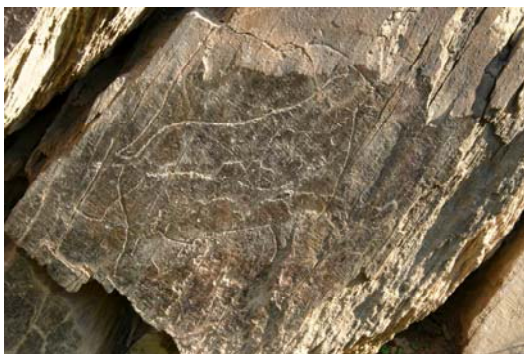
Fig. 1: Gravura rupestre do afloramento n° 5

Os afloramentos estudados, encontram-se na zona da Penascosa na margem Este do Rio Côa. Este Núcleo de arte rupestre apresenta mais de 20 afloramentos com rochas gravadas. Estas gravuras constituem um dos mais importantes conjuntos deste vale. Na Figura 1 apresenta-se uma gravura do afloramento nº 5.

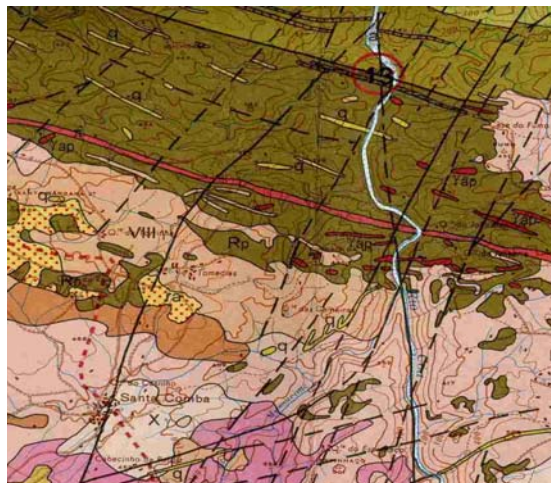
Fig. 2: Extracto da Carta Geológica Simplificada do Parque Arqueológico do Vale do Côa [3]. Com o n.º 13 encontra-se assinalada a zona do conjunto da Penascosa.

Afloram terrenos do Precâmbrico e do Câmbrio, que são essencialmente rochas metassedimentares do denominado Grupo do Douro, abrangidas pelo Complexo Xisto-Graváquico. Estes terrenos são fundamentalmente constituídos pelas formações de Desejosa, Rio Pinhão e Pinhão e são essencialmente compostos por uma alternância de filitos, metagrauvaques e metaquartzovaques. A Sul, ocorrem intrusões de rochas ígneas (granitóides) associadas à orogenia hercínica. Na Figura 2 apresenta-se um extracto da carta geológica [3].

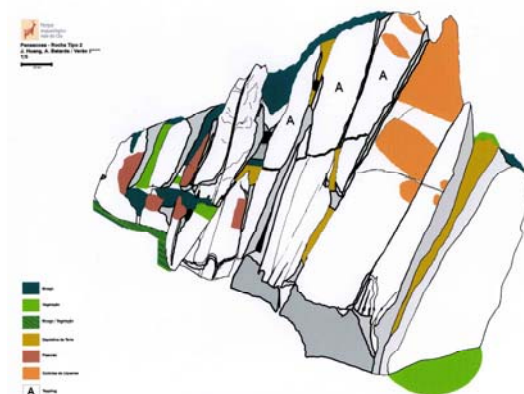
Fig. 4: Mapeamento das formas de degradação na Rocha Tipo 2 (afloramento sem gravuras mas com problemas de conservação semelhantes às rochas gravadas), modificado de [6] no âmbito de [7].

Dos cinco afloramentos estudados foi efectuada a cartografia de apenas três. Foram fornecidos os levantamentos gráficos em CorelDRAW da Rocha 3 e Rocha Tipo 2, realizados por [6]. Os mapas foram trabalhados em campo, tendo sido actualizados como constam nas figuras 4 e 5 no âmbito de [7]. Contudo este software não permitiu realizar mapeamentos com rigor métrico, pelo que se efectuou a cartografia da Rocha 5 em AutoCAD (Figura 6). Este mapeamento foi apoiado no levantamento topográfico através da picotagem por pontos dos contornos das superfícies a desenhar.
