# Desmontagem e Reposição do Cais das Colunas, 1996–2008. Contributo para o conhecimento das metodologias adoptadas

# DESMONTAGEM E REPOSIÇÃO DO CAIS DAS COLUNAS, 1996-2008

## CONTRIBUTO PARA O CONHECIMENTO DAS METODOLOGIAS ADOPTADAS

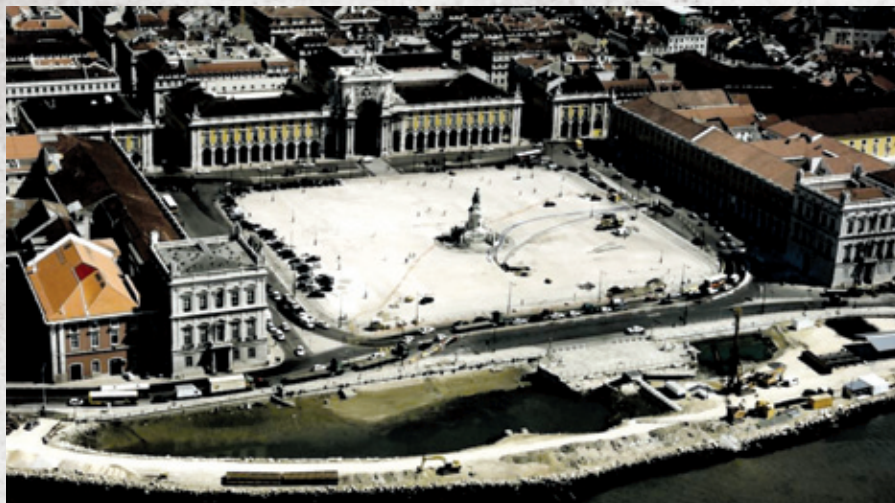
1. Vista aérea da Praça do Comércio com o Cais das Colunas parcialmente desmontado (Junho 2000).

sário proceder à sua desmontagem parcial (**figura 1**). Por este motivo, entre 1997 e 2008, a cidade e todos os que a visitavam estiveram inibidos do seu usufruto.

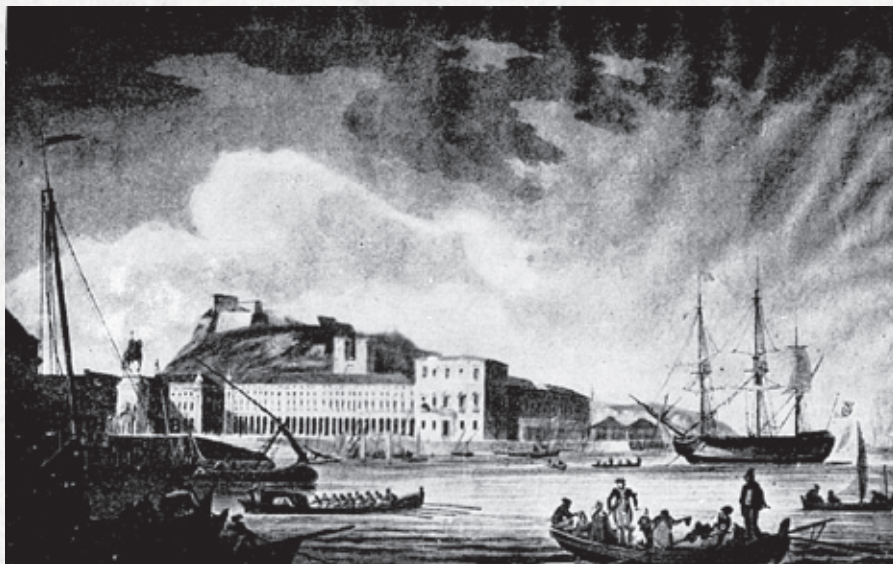
**2. «O Terreiro do Paço em 1792»**, o mais antigo registo visual do Cais das Colunas. «Gravura de Wells sobre aguarela a sépia por Noël» (Castilho, 1893).

A primeira representação fidedigna do Cais das Colunas, que se conhece, data de 1792 (**figura 2**), revela o Cais completamente construído e em plena função, como embarcadouro.

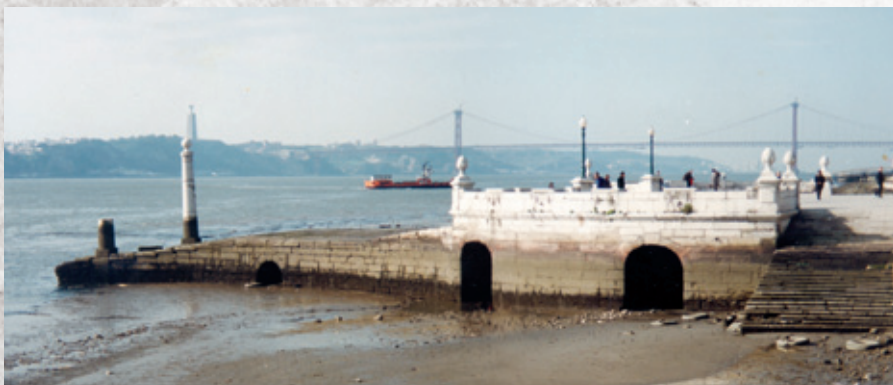
**3. O Cais das Colunas**, meses antes da desmontagem parcial.

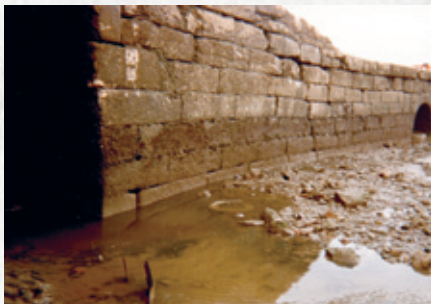
**6. Pormenor do alçado poente** antes da desmontagem parcial.

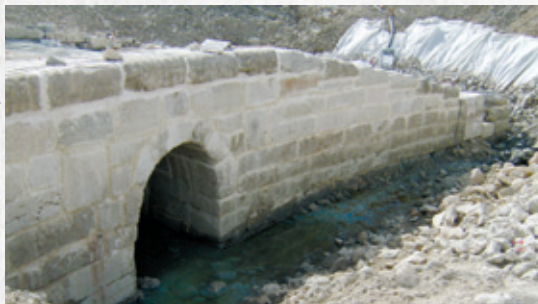
**7. Pormenor do alçado poente** durante os trabalhos de reconstrução.

Quanto ao sistema de travamento entre blocos, imperava a substituição do sistema de gateamento original, extremamente invasivo e que já havia deixado profundas marcas das acções da oxidação dos elementos ferrosos originais (inicialmente chumbados ao material pétreo). A opção aplicada, reversível e de assegurada compatibilidade, foi a implementação de um mecanismo de intertravamento, formado por uma grelha à base de polipropileno e poliéster – de estabilidade e durabilidade, em meio marítimo e agressivo, comprovadas. Assim, em cada uma das juntas horizontais dos muros laterais, integrada na argamassa de assentamento, foi aplicada a referida grelha que se fixou ao núcleo do Cais.

Para o nivelamento e assentamento dos blocos, e igualmente para o refechamento de juntas, optou-se pelo emprego de argamassas apropriadas para meio marítimo, tendo sido certificada previamente a sua compatibilidade quer com o remanescente do núcleo do Cais quer com os blocos de lioz a assentar.

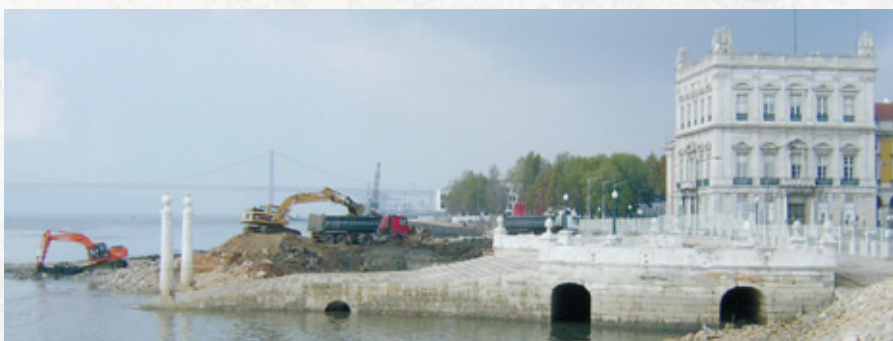
**8. Alçado nascente** depois de concluídos os trabalhos de reconstrução.
