Estudo das argamassas do Cais das Colunas (Séc. XVIII), Lisboa, Portugal

A.C. Antunes⁽¹⁾, J. Coroado⁽²⁾, A. Santos Silva⁽³⁾, M.R. Veiga⁽⁴⁾

O Cais das Colunas é o único cais monumental construído, em Lisboa, no âmbito do projeto de reconstrução da cidade depois do terramoto de 1755. O cais foi parcialmente desmontado em 1997 e reconstruído em 2008. Durante os trabalhos de reposição foram recolhidas amostras de argamassas originais, datáveis das décadas de 1770 a 1790, do núcleo do embarcadouro, tendo em vista o seu estudo e caracterização.

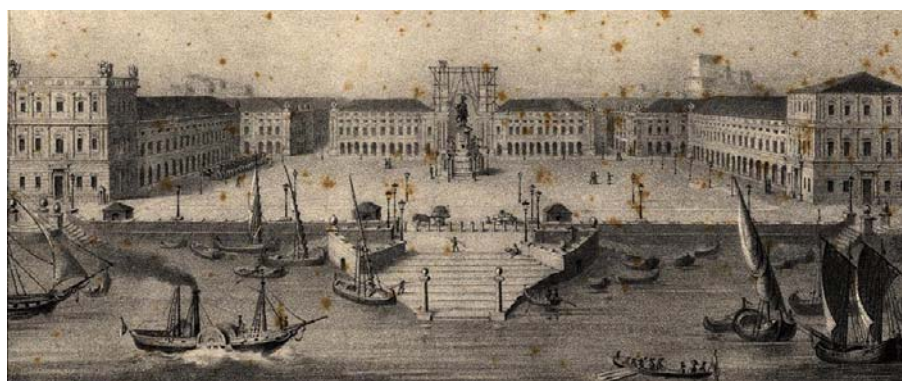
Figura 3: Litografia da Praça do Comércio, revelando o Cais das Colunas e os embarcadouros laterais, datável de entre 1862 e 1873. (Biblioteca Nacional Digital, PURL 23102)

A construção do *caes da Praça do Commercio* - uma muralha com cerca de 200 metros de comprimento integrando dois pequenos embarcadouros laterais ladeando o Cais das

Colunas (Figura 3), o único que subsiste, desenvolveu-se entre as décadas de 1760 e 1790. Aliás, foi este, por excelência, o período de grande impulso na reconstrução da cidade.

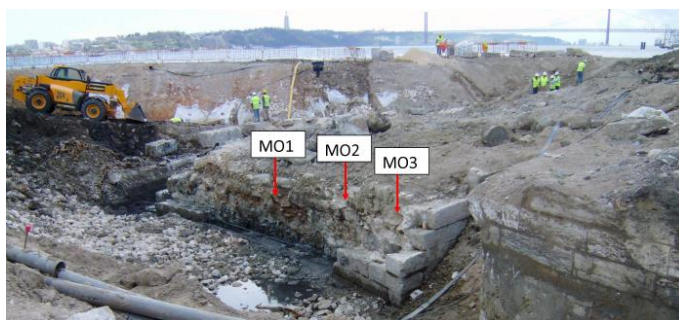
Figura 4: Locais de recolha de amostras no núcleo do Cais das Colunas. Alçado nascente, 2008.

As três amostras recolhidas (MO1, MO2 e MO3), de argamassas produzidas e aplicadas nas décadas de 1770 a 1790, provêm do núcleo do cais (Figura 4) e foram recolhidas em 2008, durante a empreitada de reconstrução.

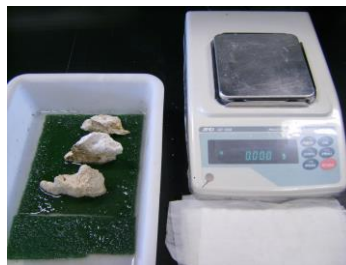
Figura 6: Pormenores do ensaio de absorção de água por capilaridade, nos Laboratórios da Universidade de Aveiro.

O procedimento do ensaio de absorção de água por capilaridade (ACC) baseou-se na Norma Europeia EN 15801 (*Conservation of cultural property - Test methods - Determination of water absorption by capillarity*) e em estudos de referência sobre ensaios de capilaridade em argamassas históricas (Veiga, 2004). O princípio é o da determinação da quantidade de água que a superfície duma amostra absorve, por capilaridade, quando está em contacto com a água. As amostras foram previamente secas a 60 °C, até massa constante, sendo colocadas sobre um geotêxtil e pesadas (Figura 6), periodicamente, aos 2, 3, 4, 5, 10, 15, 20, 25, 30, 60, 120, 240 e 270 minutos (Antunes, 2013).
