Notes d'archéologie et d'architecture orientales. 13 - Le Bâtiment Nord de Tepe Gawra XIII^e

Jean-Claude Margueron

NOTES D'ARCHÉOLOGIE ET D'ARCHITECTURE ORIENTALES
13 - Le Bâtiment Nord de Tepe Gawra XIII*

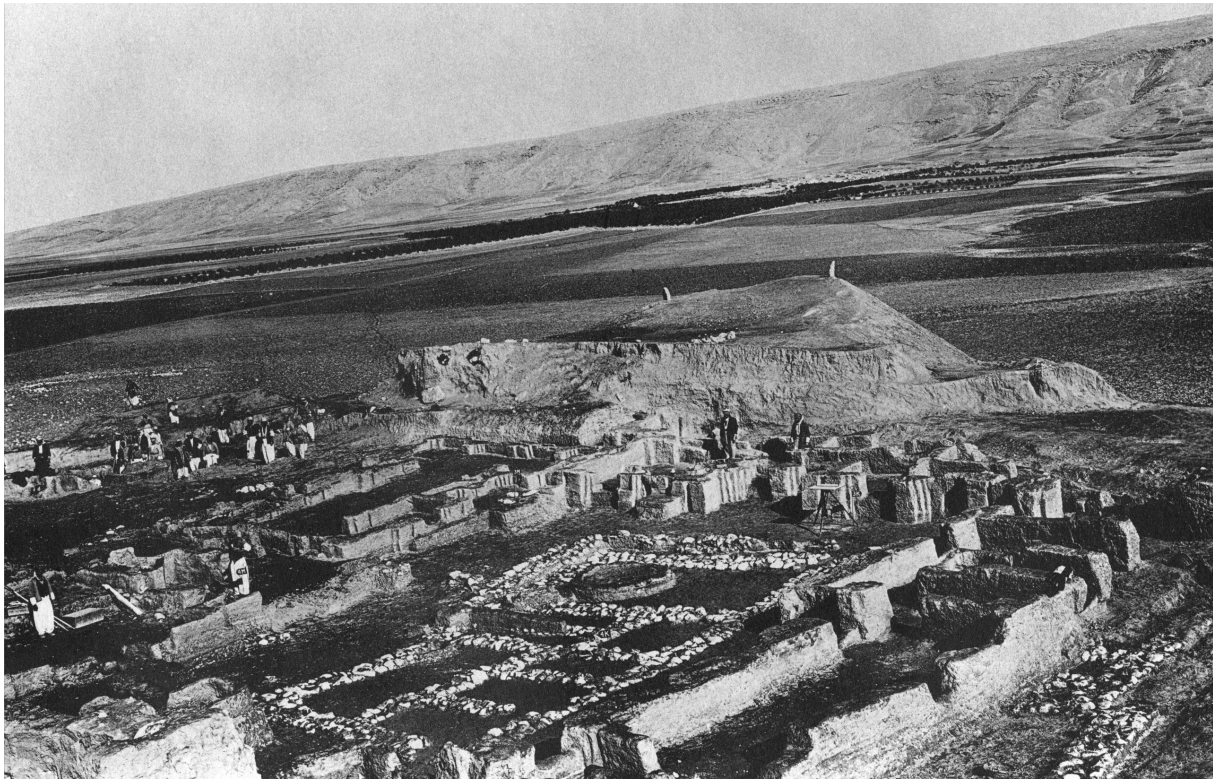
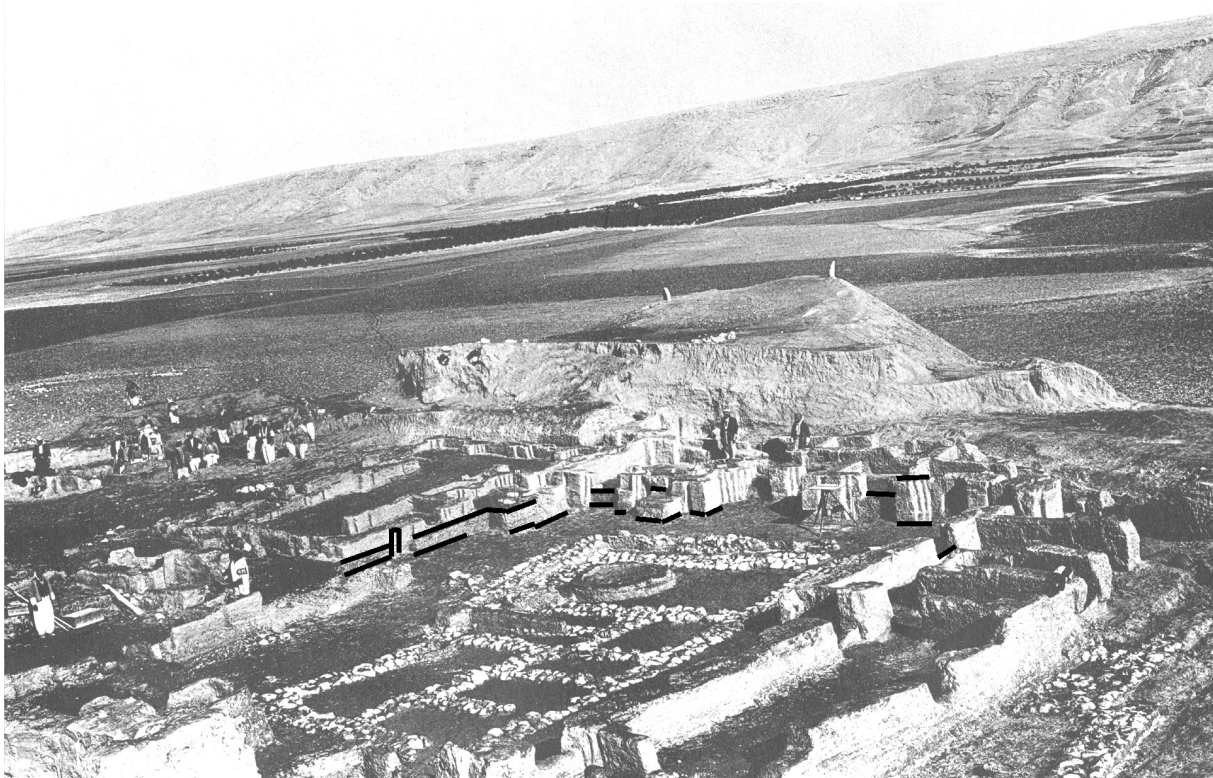
- La pl. XXXIX-b (**fig. 8a et b**) fournit une vue assez plongeante sur **l'ensemble du niveau XIII avec les fondations en pierre au centre de la cour** (vue en direction du nord) ; l'importance du champ embrassé rend assez petits les différents éléments, mais un agrandissement permet certaines constatations de grand intérêt. Parce qu'elle a été prise selon la même direction que la vue du « Bâtiment Nord » (voir ci-dessus), mais à une étape ultérieure de la fouille, elle permet de mieux juger de la position stratigraphique de cet édifice par rapport à l'ensemble du secteur :

- le sol du « Bâtiment Nord » n'a pas été ôté depuis la prise de la photo XXXVIII-b ; mais la fouille s'est enfoncée devant la façade pour atteindre le niveau des fondations arasées de la couche XIV ;
- dans la partie occidentale de la façade (à la hauteur de la pseudo-porte), la fouille a été conduite à l'aplomb du mur et l'on voit clairement que celui-ci descend au-dessous du sol ;

Figure 8 a et b : analyse graphique de la photo XXXIX-b (AH).

- devant la porte et la niche, la paroi s'est écartée des murs, mais on voit très bien que, pour atteindre le niveau XIV arasé, il y a au moins une cinquantaine de centimètres de dénivelé ;
- la façade du « Bâtiment Central » met en valeur d'abord la partie profonde des murs qui n'apparaissent plus avec un décor aussi net, ensuite l'existence d'un arrêt de fouille dans la porte, ce qui semble correspondre à un seuil, enfin l'existence d'un seuil (?) et d'un sol témoin devant la seconde porte ;
- de tels seuils paraissent bien exister aussi dans les portes du « Bâtiment Est » que l'on voit par l'intérieur.

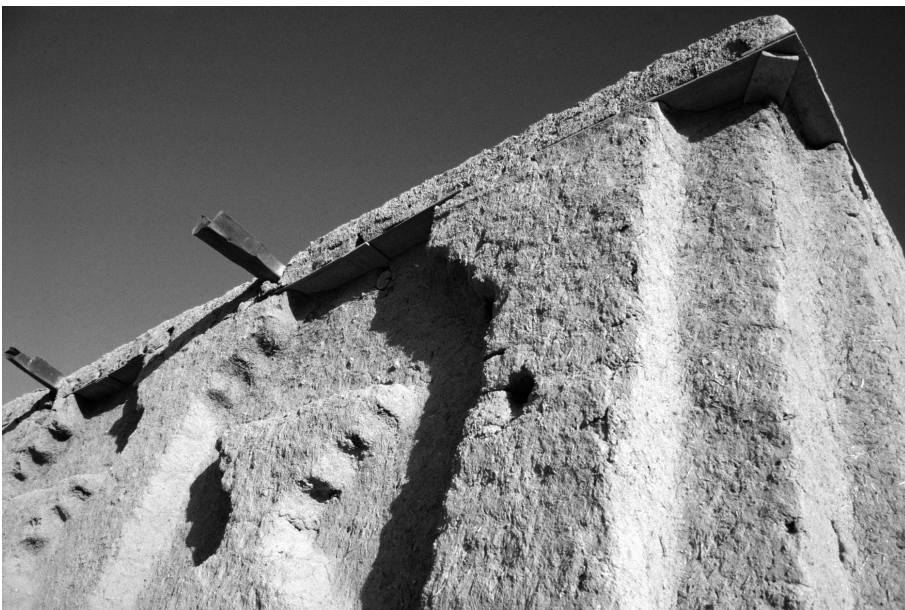
Ceci n'est pas une vue théorique : je donne ici le « décor structural » de maisons que j'ai observées à Sheikh Otman dans la vallée du Khabour où la réalité de la solution que je présente est frappante (**fig. 9**).

Figures 9 a et b : décor structural : maison actuelle (1994) de la vallée du Khabour – village de Sheikh Otman. (cl. Margueron).

Une observation doit être introduite maintenant dans ce débat. On a le plus souvent étudié ce type de décor en examinant ses effets en plan, mais il est bien évident qu'il se dressait verticalement : s'est-on alors interrogé sur la façon dont il se terminait dans la partie haute ? On a vu que Kubba le faisait apparemment monter jusqu'au sommet des murs, au moins dans certains de ses dessins ⁴⁹ (**fig. 4c**) ; une telle solution est impossible par sa fragilité et par les effets désastreux de l'écoulement des eaux de pluie. En réalité, une seule possibilité existe : c'est qu'à une certaine hauteur, le redan décoratif s'achève et que le mur reprend au niveau le plus large ; le mur atteint alors dans les parties hautes la largeur maximale donnée par l'adjonction du redan au mur primitif. Dans ces conditions, la valeur de résistance du mur aux pressions verticales est celle de son épaisseur maximale en haut et en bas, car le mur est ainsi formé d'un réseau structural continu, un véritable maillage de lignes de force.

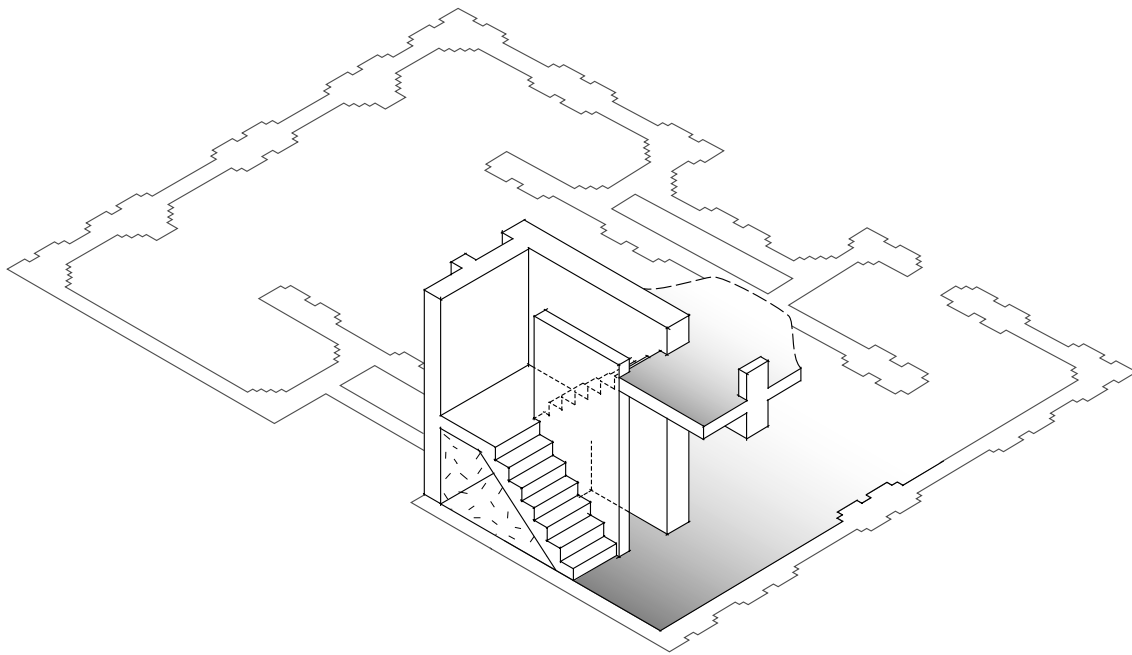
Figure 11 : schéma de principe de l'escalier qui prenait place dans l'espace B du « Bâtiment Septentrional » (NB).

Peut-on évaluer la hauteur de cet escalier ? En partant de la longueur du mur qui sert de noyau (1,30 m) et de l'espace manifestement réservé pour le palier, en évaluant le giron à 25/30 cm et la contremarche à 20 cm (ce sont des valeurs moyennes courantes), on peut placer cinq à six marches dans chacune des volées : le palier serait donc placé vers 1,25 m et l'étage vers 2,50 m. C'est une estimation minimale ; il me semble qu'avec un giron un peu plus court et une contremarche un tout petit peu plus haute on pourrait atteindre sans difficulté un niveau supérieur à 3 m ; mais il faut rester prudent, car il est effectivement toujours possible de jouer sur les dimensions des marches et on ne peut proposer qu'une fourchette se situant sans doute entre 2,50 m et 3,50 m.
