**83 | 2006**  
**Hommage à Henri de Contenson**

## L'incendie du Palais Nord de Ras Ibn Hani. Traces et modalités d'une catastrophe

Élisabeth du Puytison-Lagarce et Jacques Lagarce

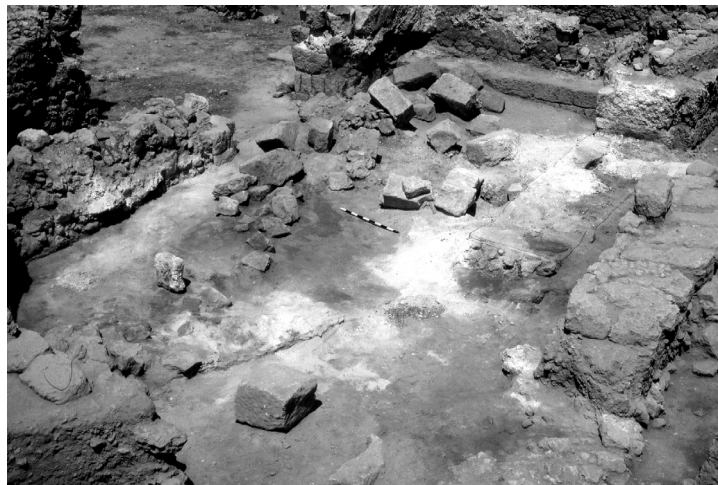
Dans le Palais Nord de Ras Ibn Hani, les deux pièces où l'incendie a laissé les traces les plus spectaculaires sont sans conteste les pièces III (**fig. 2**) et LIX (**fig. 3**), c'est-à-dire les deux grands halls à banquettes que l'on devait traverser pour accéder à la cour II et donc à l'intérieur de l'édifice. L'intensité du feu s'explique d'abord par cette situation en enfilade entre deux espaces ouverts, peut-être aussi par la présence de matières combustibles à l'étage de la pièce LIX, puisqu'on a retrouvé, pris dans les conglomérats effondrés de pierres et de chaux, des grains d'orge (**fig. 4**). Toute la partie supérieure du mur

Figure 3 : Ras Ibn Hani. Palais Nord. Le hall LIX vers la fin de son dégagement, vu du sud-ouest.

Nous ajouterons une dernière remarque tirée du récolement des notes prises au cours des années de fouille. Dans plus d'un cas (pièces XXV, XXX, XXXII, XXXV, par exemple), on a noté des indices d'incendie plus forts dans la partie haute des décombres que dans les couches proches du sol. Sans qu'on puisse exclure la possibilité que des hommes aient réussi à combattre le feu avec une certaine efficacité dans les parties basses, il est vraisemblable surtout que, comme pour les lingots de plomb ci-dessus, de premiers effondrements ont protégé le sol de la chaleur, tandis que l'incendie se poursuivait. Un tel processus expliquerait également que, dans la pièce LIX, où la violence de l'incendie a été très grande (**fig. 3**), une grande partie du sol d'argile ait échappé à la cuisson et conservé sa plasticité originelle.

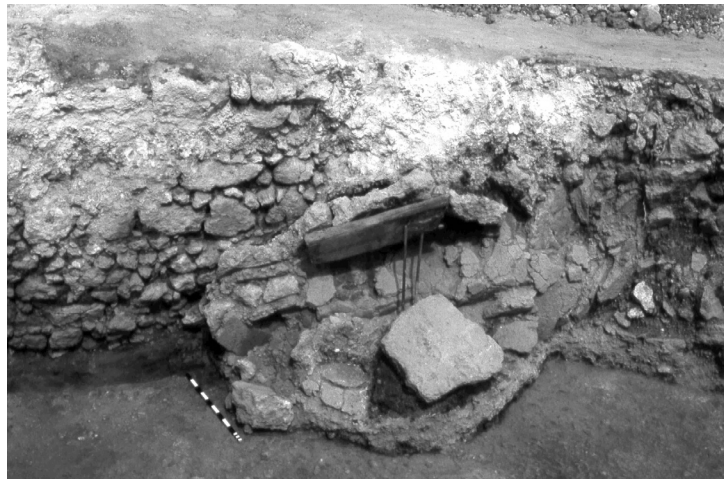
Figure 5 : Ras Ibn Hani. Palais Nord. Pan de couverture effondré contre le mur nord-ouest de la pièce XII, vu du sud.

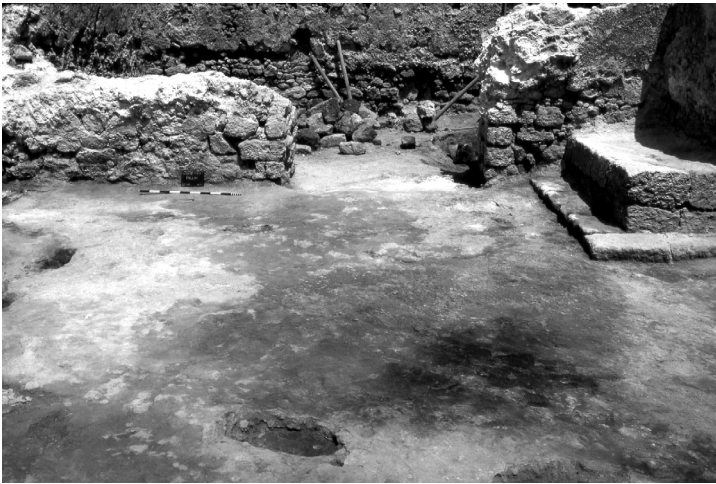
Figure 8 : Ras Ibn Hani. Palais Nord. Pièces III, au premier plan, et IV, à l'arrière, vues du sud-ouest.

Un autre phénomène récurrent, qui peut sans doute s'expliquer par l'influence de la structure des murs sur la façon dont ils s'effondrent, est le fait que, souvent, les murs ne sont conservés que jusqu'à la hauteur du premier chaînage horizontal longitudinal (**fig. 8**, au deuxième plan, à gauche, mur séparant

les pièces III et IV). Cela se produit surtout quand un mur comporte un chaînage à la même hauteur sur chacune de ses deux faces, cas fréquent, les poutres de chaque face étant logiquement destinées à être reliées entre elles par des chaînages transversaux placés à la tête du mur et, de loin en loin, à travers l'épaisseur de celui-ci. Dans ce cas, la combustion du bois laisse sur chaque face une encoche et le mur aura tendance à se briser à la hauteur de cette ligne de faiblesse<sup>3</sup>. Ainsi peut se renforcer l'illusion selon laquelle l'incendie final se serait produit sur un sol détruit par la fouille sans avoir été repéré, marqué par le bas des enduits avec leurs protubérances de décombres consolidés, et correspondant à une phase architecturale dans laquelle certains murs, ceux qui en réalité se sont effondrés au niveau du chaînage horizontal inférieur, auraient été annulés et oblitérés par cet ultime sol imaginaire.

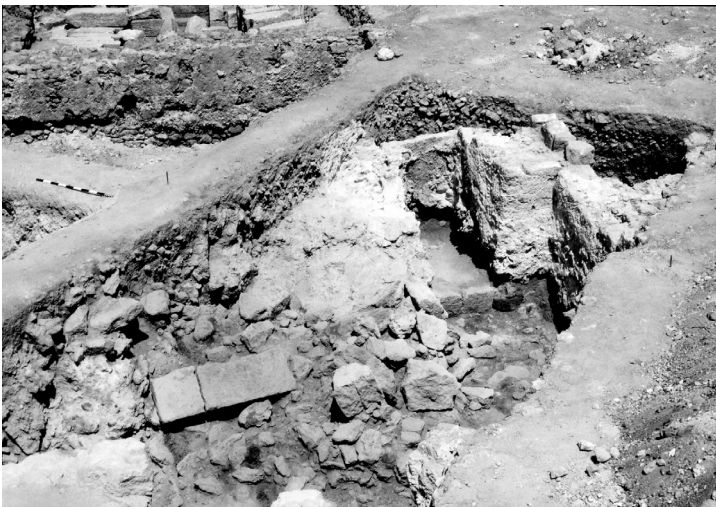
Figure 9 : Ras Ibn Hani. Palais Nord. Pièce III : décombres en cours de fouille dans la partie sud, vus du sud-ouest.

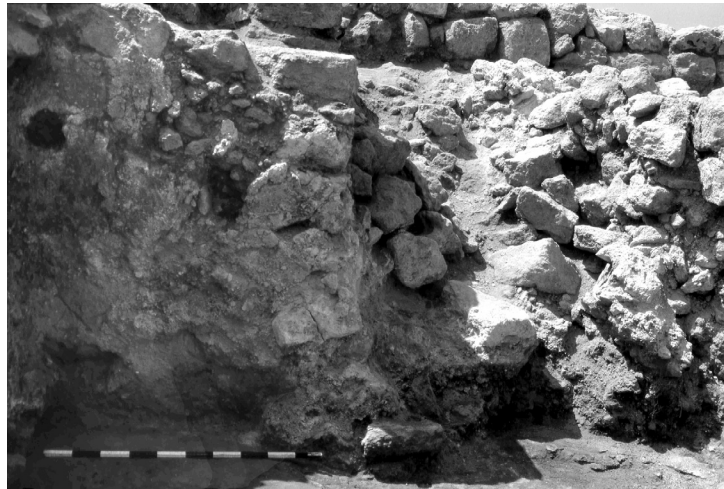
Figure 11 : Ras Ibn Hani. Palais Nord. Passage entre les espaces LXX et XLIX : mur sud-est et comblement du passage, vus du nord-est (au sommet, mur hellénistique).

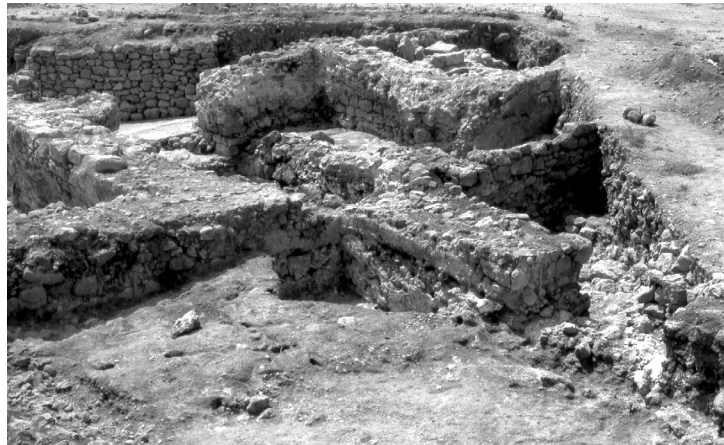
On peut souligner également que, d'une façon générale, les traces d'incendie sont plus intenses à l'emplacement des passages d'un espace à un autre (**fig. 12**, au premier plan, à droite, pierres calcinées dans le passage entre les pièces IX et X). Les exceptions sont rares (passage XIII/XXII, au nord-ouest de la cour II) et peu nettes : elles peuvent tenir plus à la façon dont les indices ont été appréciés et notés qu'à la réalité des faits. Cette intensité accrue s'explique aisément par la présence de combustible fourni par la porte et son encadrement en bois.

Figure 12 : Ras Ibn Hani. Palais Nord. Vue depuis la cour IX (au premier plan) vers l'ouest. Le sol supérieur de la cour est incomplètement dégagé. Le sondage dans l'angle ouest atteint le sol d'origine. Le passage à droite ouvre sur l'espace X.
