Carennac – Chapelle Sainte-Marie

Laurent Guyard, « Carennac – Chapelle Sainte-Marie », *ADLFI. Archéologie de la France - Informations* [En ligne], Midi-Pyrénées, mis en ligne le 14 juin 2016, consulté le 03 mai 2019. URL : <http://journals.openedition.org/adlfi/17509>

operation Opération préventive de diagnostic (OPD)

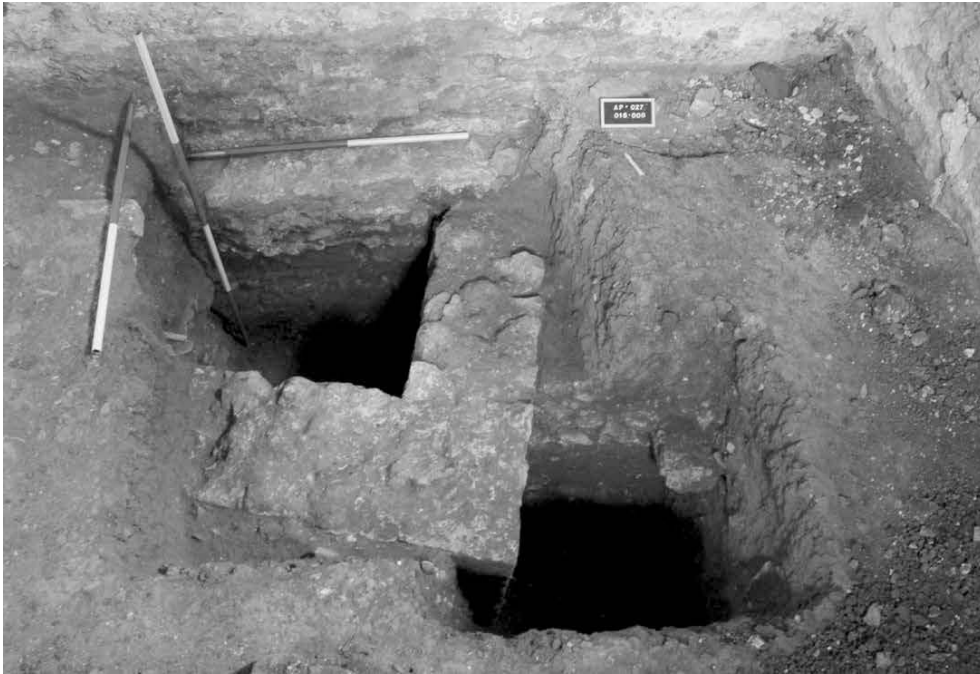
Fig 01

Vue de l'angle de maçonnerie antique

- 2 La chapelle ne semble être apparue que tardivement (après 1348), au-dehors et au sud-est de l'enclos abbatial, et a, semble-t-il, généré le développement d'une nécropole récemment abandonnée. L'intérieur de l'église avait déjà fait l'objet de fouilles par des scouts en 1980, qui avaient été suivies de la réalisation d'un sondage par J.-P. Girault en 2009, préalablement à la réhabilitation du bâtiment. Il avait pu mettre en évidence un mur antique, dont tout un pan avait été retrouvé effondré.

- 3 Les observations de 2013 ont permis de retrouver la suite de l'angle sud-est de cette construction antique, désormais bien délimitée à l'est et bordée par une voirie très stratifiée (ép. 60 cm). La face est du bâtiment comporte une pièce nord-sud semi-enterrée large d'environ 5,60 m et conservée sur 1,20 m de hauteur. Sous une couche de démolition primaire subsistaient ^{60 cm de stratigraphie de sols antiques, qui ont livré} des ébauches de tesselles de mosaïque en calcaire et terre cuite architecturale. Sur le côté ouest, une large fondation très dégradée pourrait correspondre à un escalier d'accès depuis une galerie de 3,15 m de largeur longeant le côté sud du bâtiment, et dont le mur nord a été observé près de l'angle nord-ouest de la chapelle.
