# Ustou (Saint-Lizier) – Château de la Coste, hameau du Trein

2013 – Sondage

Denis Mirouse

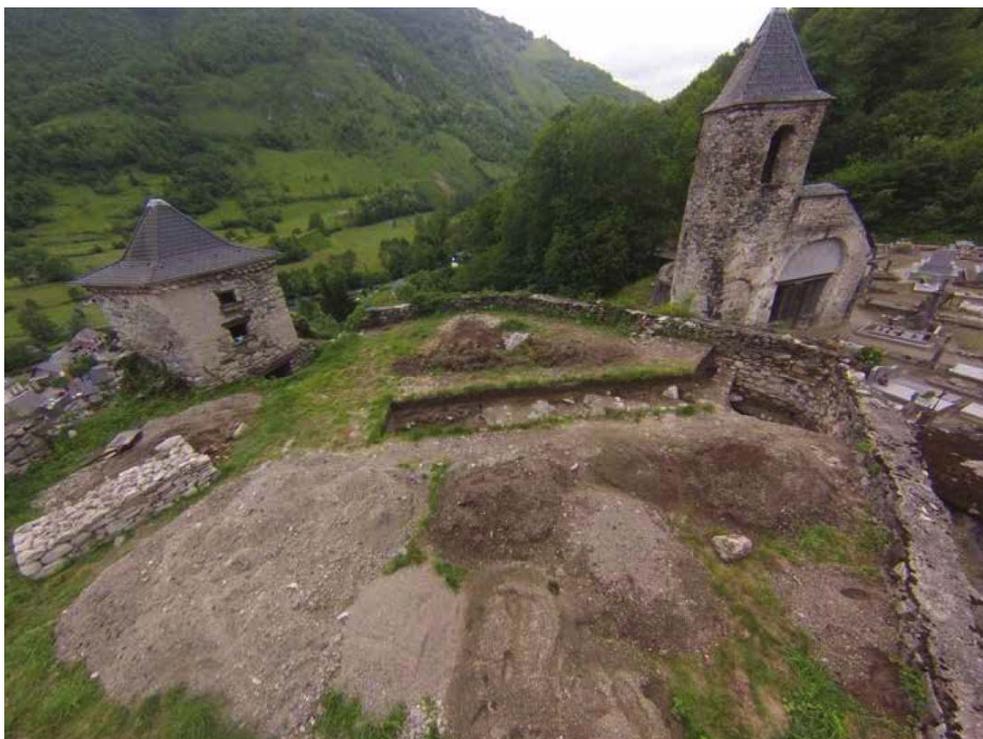
Fig 1 – VUE D'ENSEMBLE DU SITE ET DU SONDAGE

- 1 Le château du Trein d'Ustou se trouve sur un promontoire qui domine le village du Trein sur la commune d'Ustou. Il avoisine une église en ruine d'origine romane (Notre-Dame du Portet) avec son cimetière, séparés par un fossé utilisé comme canal au XVIII<sup>e</sup> s.

- 3 Aujourd'hui, le château du Trein d'Ustou est composé d'une enceinte à 5 côtés construite sur une « roque » retaillée offrant une plate-forme de 20 m sur 20 m. Au nord-est, côté village, une porte surmontée d'un pigeonnier permet l'accès par un escalier.
