Pompéi, Pistrina

Recherches sur les boulangeries de l'Italie romaine – campagne 2014

Nicolas Monteix, Sanna Aho, Audrey Delvigne–Ryrko et Arnaud Watel

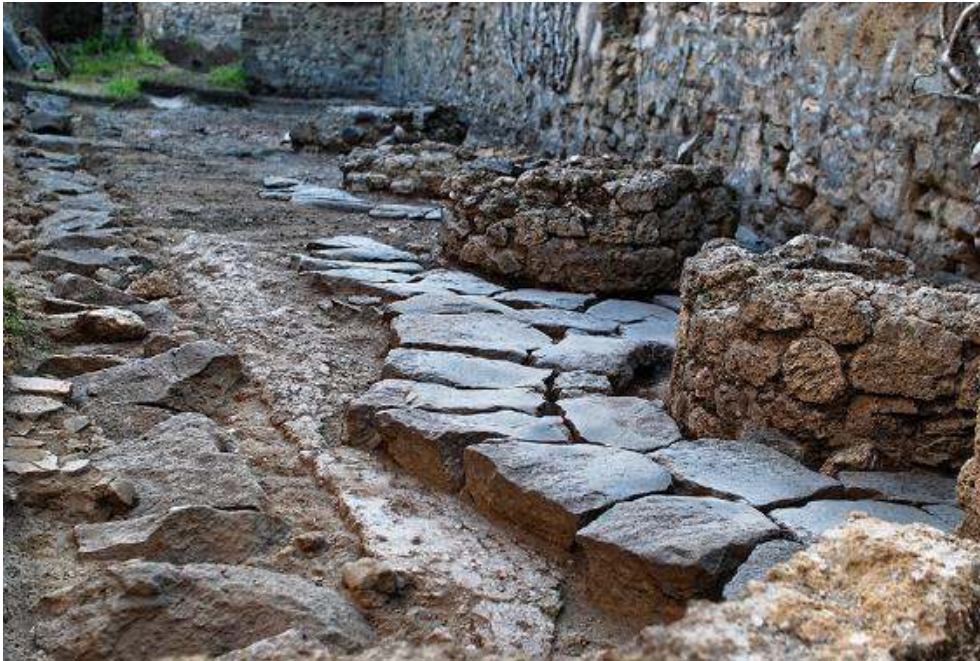
Fig. 2 – Pompéi, boulangerie I 3, 27 – La salle des meules après son nettoyage.

Vue de l'ouest.

- 3 Au moment de l'éruption, la salle des meules est aménagée en longueur, sur 19 m de long pour 4,70 m de large, sans aucune division, à l'exception de l'aménagement d'une petite pièce (1) immédiatement après l'entrée². Contre le mur méridional, un bloc de calcaire « du Sarno » servait de base à un escalier permettant d'accéder à l'étage. Derrière cet escalier, un muret en équerre fortement dégradé a été observé ; il délimite une surface enclose à l'ouest par un muret construit en moellons de basalte³. Sur presque toute sa longueur, la salle des meules est parcourue par une canalisation dont la couverture est assurée par des blocs de basalte, (cf. *infra* § 11-12). Seules quatre bases de meules subsistent : aucun élément pertinent à un moulin n'a été observé. Alignées selon l'axe de la pièce, ces bases sont de plus en plus dégradées d'est en ouest⁴ (fig. 2).

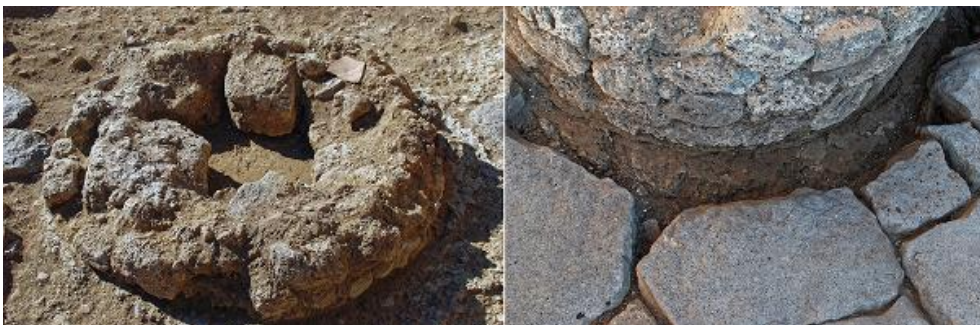
Fig. 3 – Pompéi, boulangerie I 3, 27

(à dr.) Base de la première meule depuis l'entrée, vue du sud. Le sol préexistant a été entamé pour insérer les blocs de basalte.

(à g.) Base de la troisième meule depuis l'entrée, vue du nord. Cette base est construite directement sur le sol antérieur. Au centre, des blocs permettaient de recevoir la *meta*.

- 4 Cette situation a permis d'observer le mode d'insertion des *metae* : pour régler leur hauteur par rapport au sol, soit un plan est maçonné (meule 4), soit des blocs servant de support rayonnent vers le centre de l'espace délimité par le muret (meules 1-3). Si les bases sont directement posées sur les niveaux de sol préexistant, le dallage les entourant a généralement nécessité de creuser ce sol pour intégrer les blocs de basalte (fig. 3).

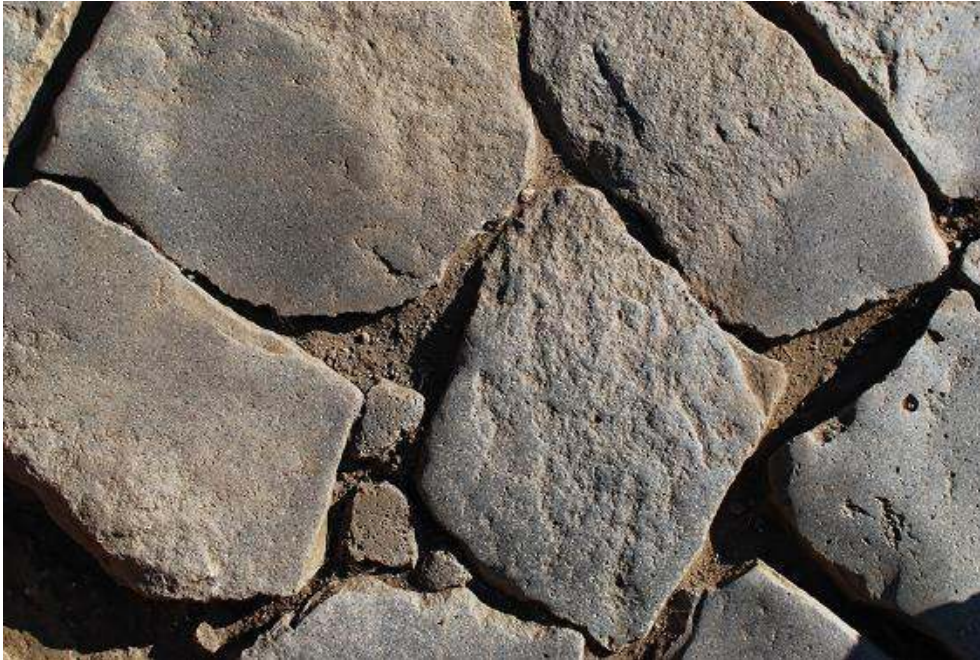
Fig. 4 – Pompéi, boulangerie I 3, 27 – Usure du dallage de basalte entre les meules 1 et 2.

Le piquetage initial, lié au débitage des blocs, ne subsiste en surface qu'en dehors du parcours des équidés ayant fait tourner la meule.

place. Autour de la meule 4, la surface antérieure a cependant été creusée. Cette situation ne saurait cependant s'expliquer par l'arrêt de la construction à cause de l'éruption : le dallage présente de claires traces d'usure indiquant que la boulangerie a fonctionné (fig. 4).

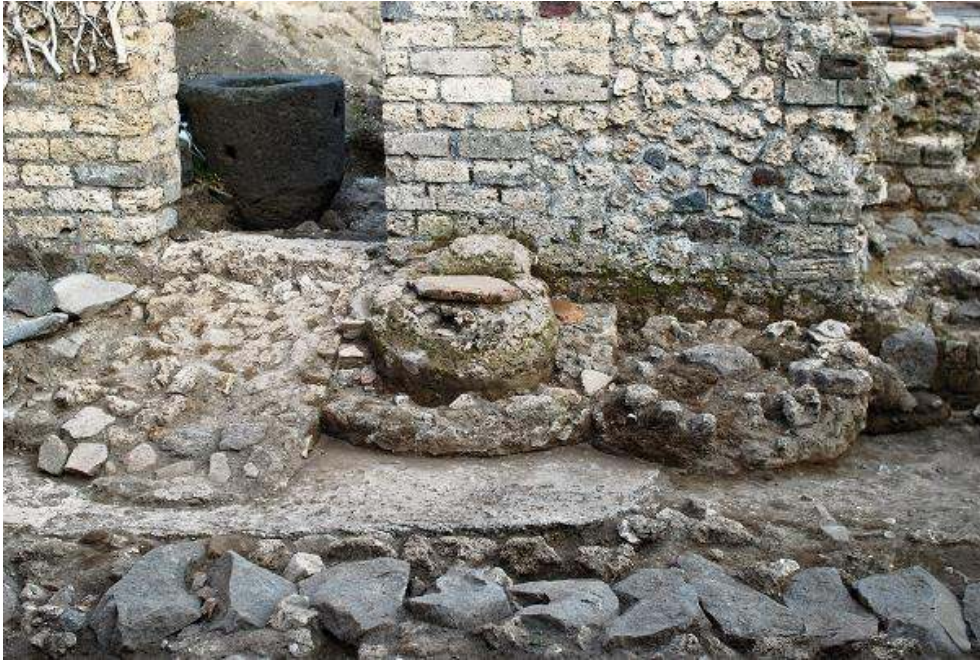
Fig. 5 – Pompéi, boulangerie I 3, 27 – Maçonneries servant de support de jatte de pointage dans la salle des meules (vue du nord).

Celle de gauche pourrait avoir été un conduit de citerne comblé lors de la construction de la boulangerie.

- 6 Il faut donc supposer que cette boulangerie était en voie de démantèlement en 79.
- 7 Le long du mur méridional, immédiatement à l'ouest de l'accès à la salle du pétrin, sont disposées deux maçonneries de plan sub-circulaire (fig. 5).

Leur association et leur forme permettent de les interpréter comme des supports destinés à recevoir des jattes de pointage. La construction du support oriental diffère de celle du support occidental, simple massif de maçonnerie. En effet, son centre est constitué par un cylindre de maçonnerie à la paroi lissée, comme s'il avait été coulé contre un muret désormais partiellement disparu. Cette forme et les dimensions de ce cylindre autorisent à l'interpréter comme le bouchage d'un orifice de citerne.

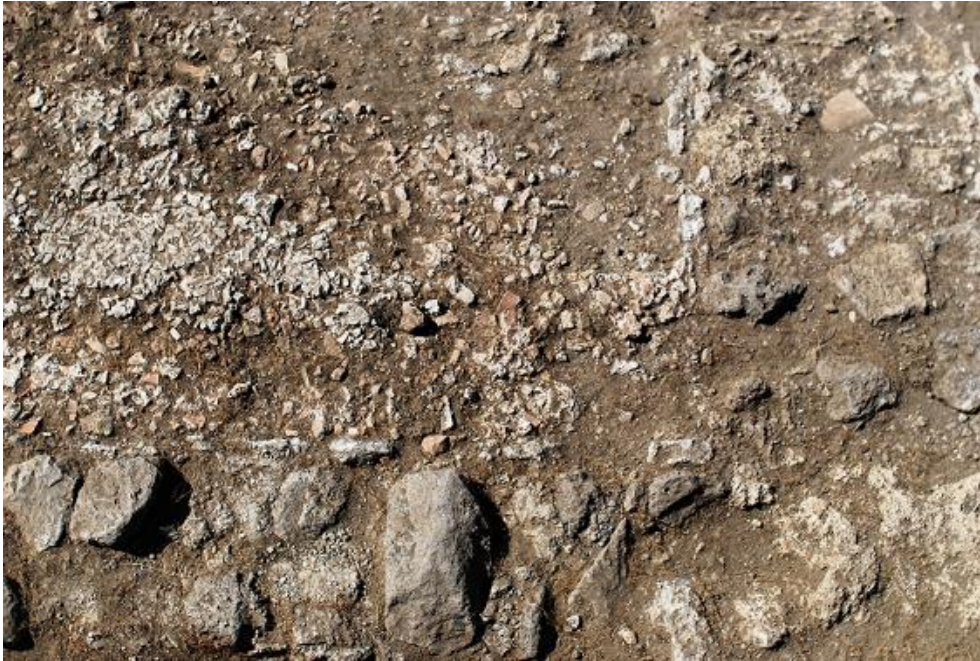
Fig. 6 – Pompéi, boulangerie I 3, 27 – Vestiges d'un mur arasé et de son sol en éclats de calcaire (vue du sud).

- 8 Au-delà de l'espace strictement consacré aux meules, les seules traces observées renvoient à la situation antérieure à l'installation de la boulangerie. Au niveau de la meule 4, un mur arasé décrit un plan en équerre (fig. 6). Un passage se serait situé sous la meule, permettant une circulation d'est en ouest.

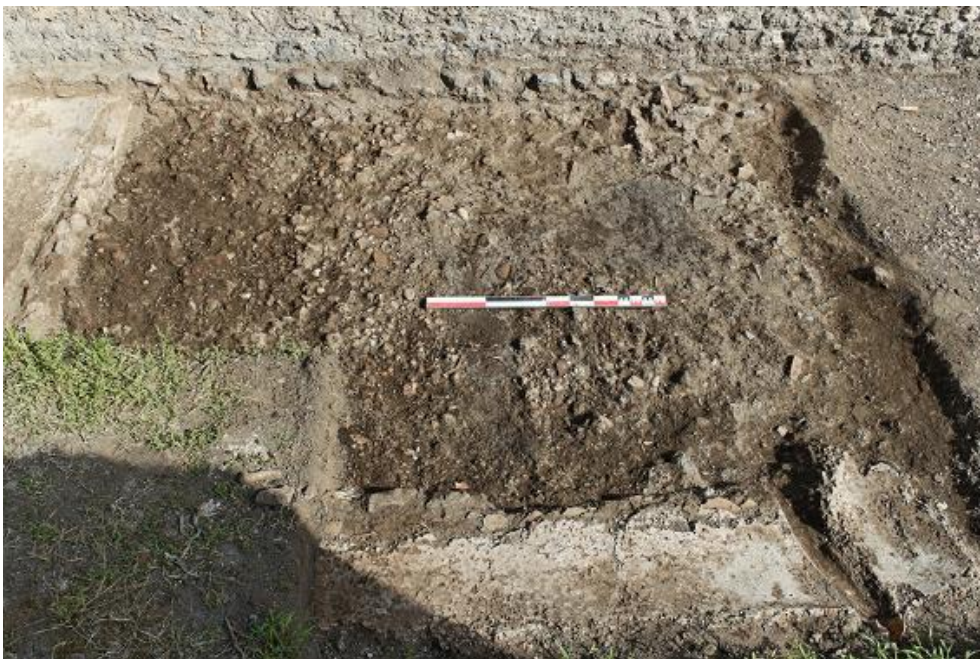
Fig. 7 – Pompéi, boulangerie I 3, 27 – Rigole arasée, vestige d'un état antérieur à la boulangerie (vue du sud).

La zone charbonneuse au centre correspond à un probable feu d'ouvriers lors du dégagement.

- 9 Si le sol des espaces orientaux était constitué de *cocciopesto*, celui de la pièce occidentale a été réalisé en éclats de calcaire blanc. Plus à l'ouest, les vestiges d'une rigole décrivant un

plan trapézoïdal ont été observés (fig. 7). Cette rigole, probable trace d'un péristyle, continuait vers le nord avant l'érection du mur séparant en ce point la boulangerie I 3, 27 de la *Casa dei guerrieri* (I 3, 25).

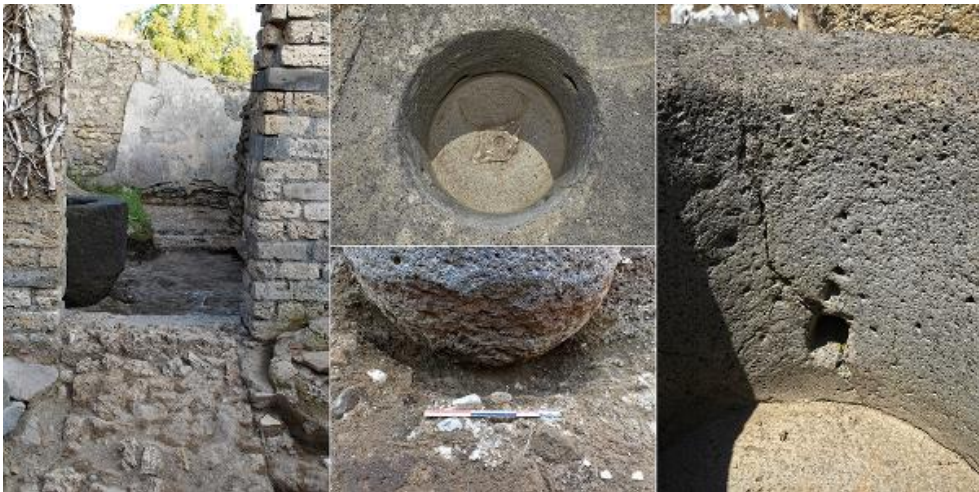
Fig. 8 – Pompéi, boulangerie I 3, 27 – Vues du pétrin.

Salle du pétrin depuis la salle des meules (à g., vue du sud). Le pétrin dans sa fosse de récupération (?) (au centre en bas, vue de l'ouest). Intérieur du pétrin : on observe le système d'insertion de l'axe au fond de la cuve (au centre en haut, vue de l'ouest). Intérieur du pétrin : l'utilisation de la lame de frassage a considérablement usé la paroi de la cuve (à dr., vue du sud).

- 10 Selon un dispositif qui n'a été observé par ailleurs qu'à une seule reprise, en VI 14, 28-32⁵, on accède à la salle du pétrin par une rampe maçonnée avec des moellons en calcaire « du Sarno ». Le sol de cette pièce était initialement constitué d'un *cocciopesto*. La moitié septentrionale a été enlevée, laissant en vue le remblai de préparation où une fosse a été creusée pour installer le pétrin mécanique. Lors de notre nettoyage, cette fosse s'est avérée remplie de matériel éruptif éventuellement remanié. Le pétrin gisait en son centre, dans une position verticale. Réalisé en basalte local, il diffère considérablement de tous les autres observés sur le site, par sa forme et par le système de fixation de la lame de frassage (fig. 8). Le fond de la cuve est usé par le passage de cette dernière.

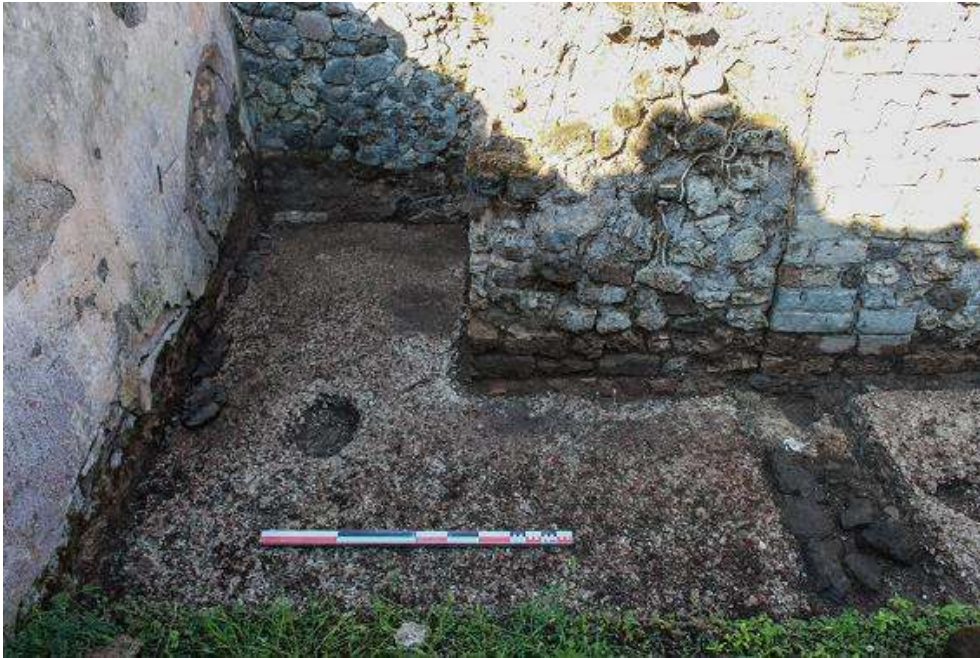
Fig. 9 – Pompéi, boulangerie I 3, 27 – Mur arasé dans la salle du pétrin (vue de l'est).

La situation observée, en particulier la position du pétrin, si elle n'est pas liée à des remaniements effectués au sortir de la fouille, trahit ici encore une instance de démantèlement de la boulangerie. Le nettoyage du reste de la salle n'a pas permis de mettre en évidence des aménagements liés au façonnage des pains. Cependant, des informations concernant les phases antérieures ont pu être recueillies. Avant l'installation du four, la salle était ainsi divisée en deux par un mur de refend orienté est-ouest (fig. 9).

La transformation de cet espace en laboratoire n'a pas amené à la réalisation d'un nouveau sol : le mur a été arasé au niveau du *cocciopesto*, la ligne d'arasement servant de niveau de circulation.

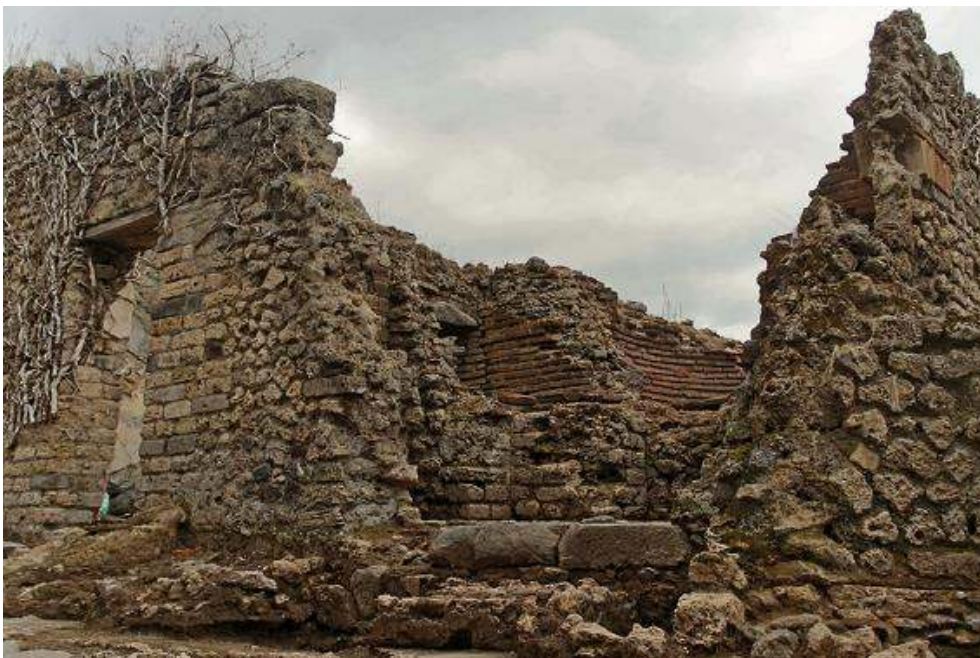
Fig. 11 – Pompéi, boulangerie I 3, 27 – Le four vu depuis la salle des meules.

On accède à l'autel (/table) par deux marches (vue du nord-ouest).

- 11 Le four est installé dans un espace quadrangulaire auquel on accède par une volée de deux marches, la première maçonnerie, la seconde étant constituée d'un seuil en remploi (fig. 10-11).

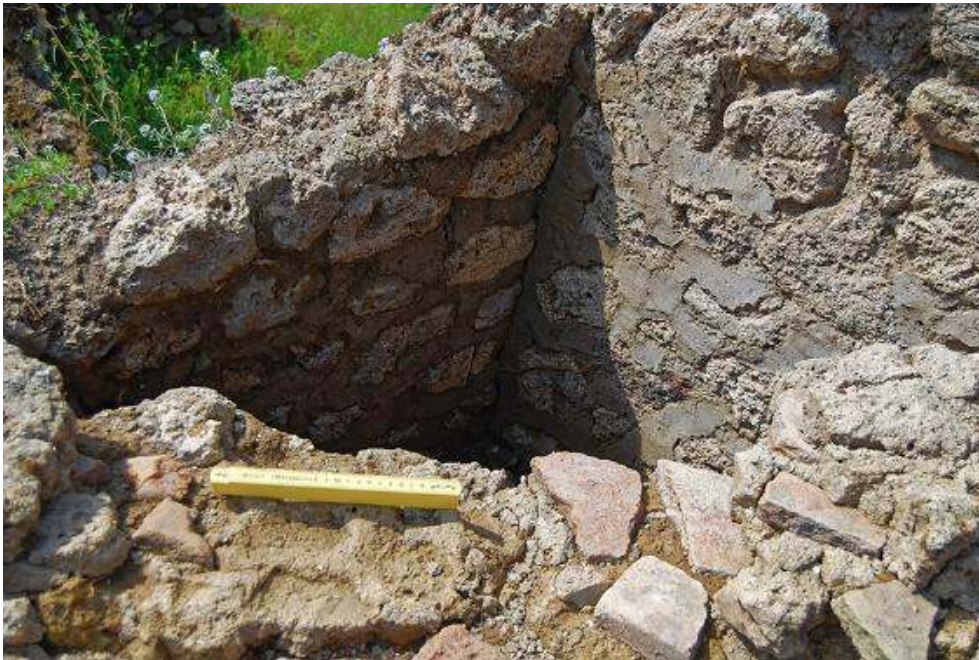
Fig. 12 – Pompéi, boulangerie I 3, 27 – Espace laissé libre entre le mur contenant le four et celui formant la coupole.

Bien que l'essentiel des élévations du four ait disparu, il est possible de le restituer doté d'un mur diaphragme, d'un passe-pains communiquant avec la pièce 3 à l'est, et d'un probable chauffe-eau à l'ouest. Une technique de construction n'avait cependant jamais été relevée, en raison des bonnes conditions de conservation des autres fours étudiés jusqu'alors : lorsque le four est construit entre des murs préexistants délimitant une pièce quadrangulaire, l'espace subsistant entre les murs et la chambre de cuisson – circulaire – est laissée vide (fig. 12).

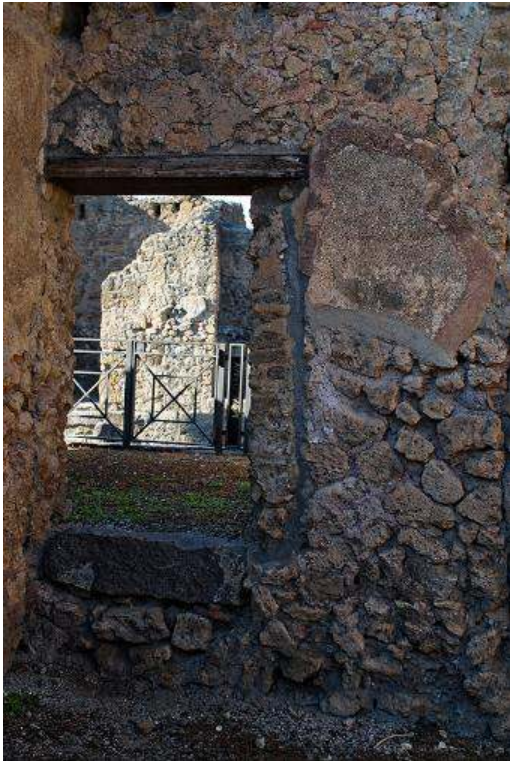
Fig. 14 – Pompéi, boulangeries I 4, 12 – Porte ouverte au nord de la pièce 8.

Cette porte marque un changement dans la répartition de la surface du premier étage. Celui situé au-dessus de la pièce 8 est accessible depuis I 4, 17 par cette porte. Le dénivelé entre les deux espaces est de 0,40 m.

L'étude qui aurait permis de comprendre les transformations de ces deux boulangeries n'a pu qu'être initiée et devra être achevée dans un second temps. Cependant, les prémices de cette étude ainsi que l'analyse du dallage permettent d'ores et déjà quelques remarques. Cinq emplacements de meules ont été remis au jour, mais seules quatre d'entre elles étaient intégralement dégagées au moment de l'éruption. La cinquième, située dans l'angle nord-est de la salle des meules, est partiellement oblitérée par un massif maçonné servant de fondement à un escalier permettant de gagner les étages. La forme des dalles laisse également présumer que la meule située au sud-est de la salle a été ajoutée dans un second par rapport aux trois autres. De la sorte, l'oblitération de la meule nord-est a amené à la création d'une nouvelle meule, les capacités de meunerie restant inchangées. Ces travaux paraissent devoir être associés à des transformations dans les accès à l'étage entre les différentes boutiques accessibles depuis les entrées 12 à 17 de l'îlot I 4. Plus spécifiquement, ces travaux ont amené au déplacement de l'escalier situé dans la pièce 8 vers la salle des meules. Ce déplacement apparaît lui-même lié à la mise en place d'un escalier ou d'une échelle de meunier pour accéder à l'étage situé au-dessus de la pièce 8 depuis la boutique I 4, 17, suite au percement de son mur méridional (fig. 14).

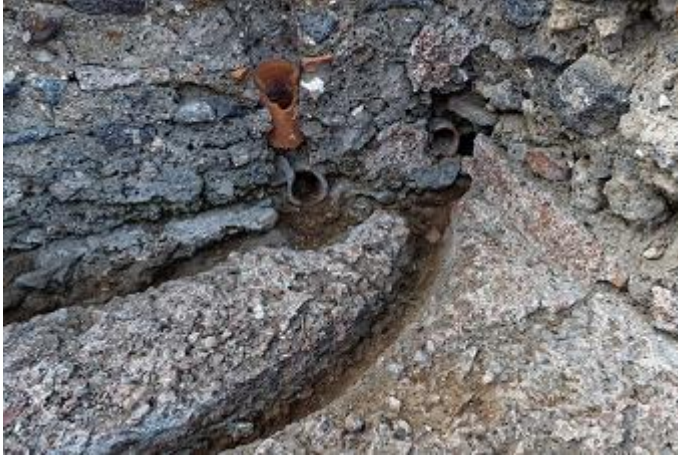
Fig. 17 – Pompéi, boulangerie VII 1, 36-37 – Intérieur du bassin utilisé pour l'humidification du grain avant mouture et des différents tuyaux et creusements qu'il présente.

- 19 Il pourrait s'agir de traces marquant le passage de tuyaux en plomb, non déposés avant l'éruption ou récupérés. Par-delà l'explication à donner à ces creusements, nous suivrons l'interprétation proposée par G. Fiorelli, faisant de cette transformation de l'*impluvium* un aménagement destiné au lavage du grain¹¹, ou mieux à son humidification avant mouture.

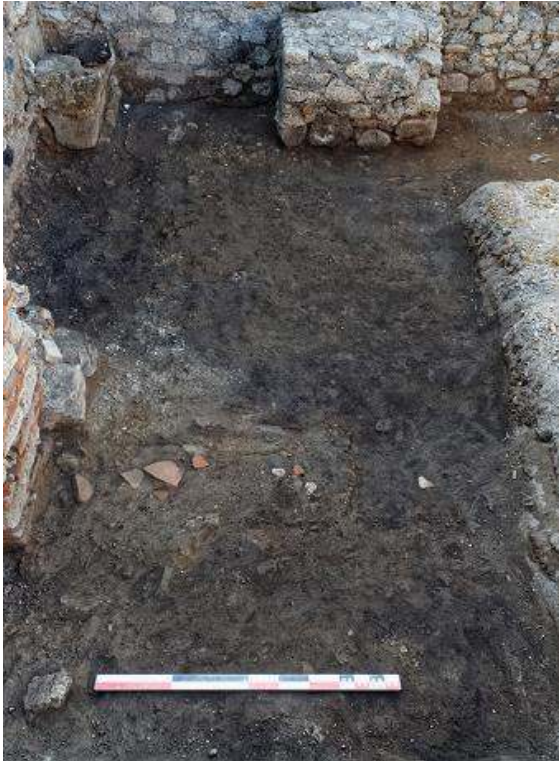
Fig. 18 – Pompéi, boulangerie VII 1, 36-37 – Vue générale de la salle de façonnage après nettoyage.

Vue du nord.

- 20 Au moment de l'éruption, cette pièce rectangulaire communique avec l'atrium par une porte percée dans la partie nord de son mur occidental. Les nettoyages se sont concentrés dans les deux-tiers sud de la pièce afin de rechercher la trace de l'installation d'un éventuel pétrin, attesté dans la boulangerie, déplacé dans l'atrium. Aucun aménagement de ce type n'a été mis en évidence sur le niveau de terre battue occupant manifestement la plus grande partie de la pièce (fig. 18).

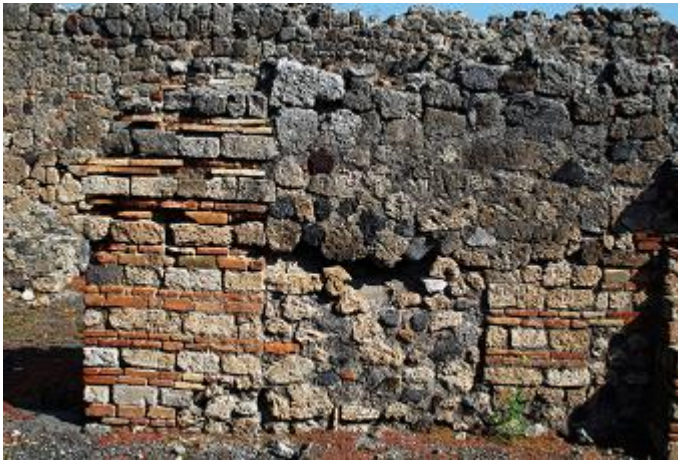
Fig. 19 – Pompéi, boulangerie VII 1, 36-37 – Mur oriental de l'atrium montrant le bouchage d'une porte initialement encadrée par des montants en *opus vittatum mixtum*.

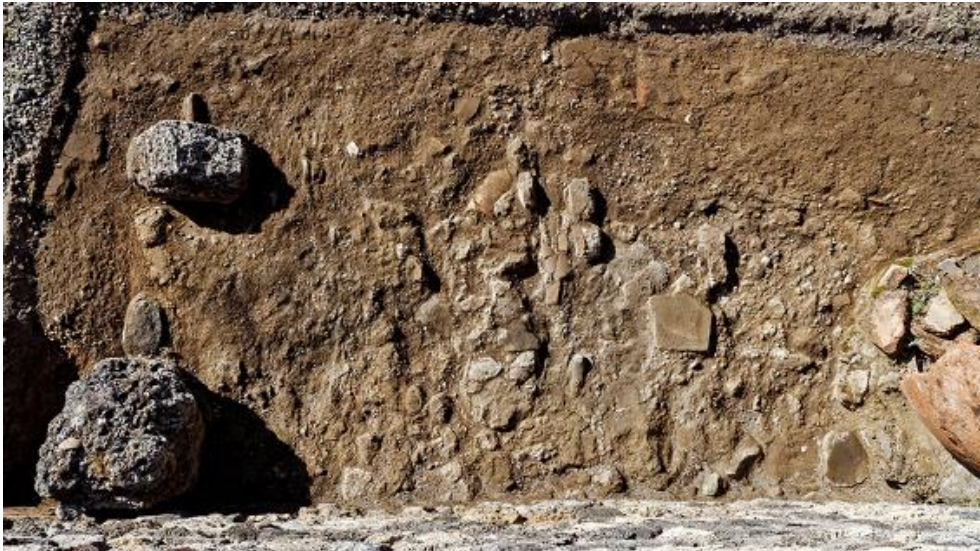
Fig. 20 – Pompéi, boulangerie VII 1, 36-37 – Maçonnerie arasée à l'est du four.

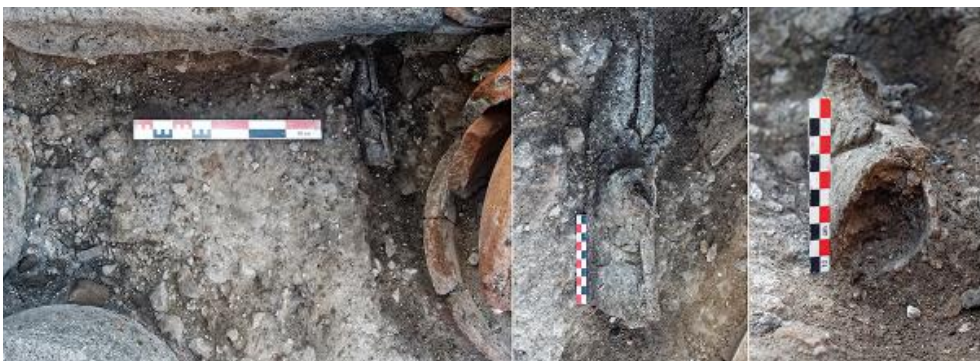
Fig. 21 – Pompéi, boulangerie VII 1, 36-37 – Tuyau de plomb destiné à alimenter le chauffe-eau du four, passant sous le seuil entre l'atrium et la pièce 6.

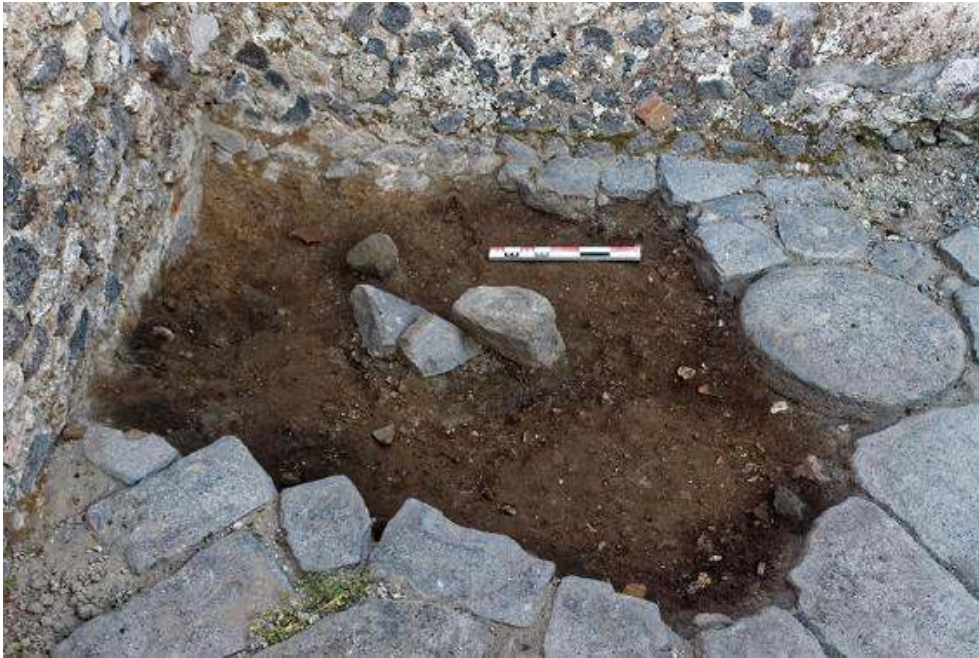
Fig. 22 – Pompéi, boulangerie VII 1, 36-37 – État du dallage de basalte dans la pièce 7 au moment de l'éruption.

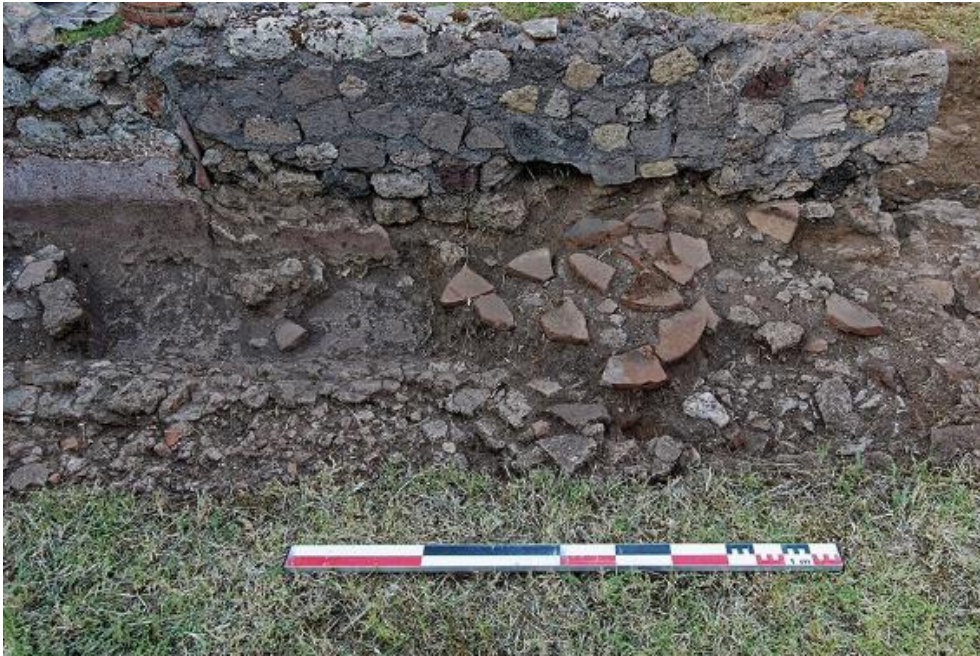
Fig. 24 – Pompéi, boulangerie VII 2, 3.6 – Le bras oriental du péristyle en cours de nettoyage.

Vue de l'ouest.

On note la réduction d'ouverture effectuée dans un second temps.

- 27 La première phase présente un péristyle dont la colonnade est formée de douze supports. Chacun des angles est marqué par un pilier à encoignure à deux demi colonnes conjointes. Entre chacun de ces supports d'angles sont disposées deux colonnes, d'un diamètre de 0,44 m avec un entrecolonnement de 1,44 m. L'espace délimité par ces supports est complètement fermé sur les trois côtés septentrional, occidental et méridional par un muret, tandis que le côté oriental est ouvert au niveau de l'entrecolonnement central (fig. 24), les entrecolonnements méridional et septentrional restant fermés. L'ensemble était recouvert par un enduit de couleur rouge, probablement un mortier hydraulique surpeint.

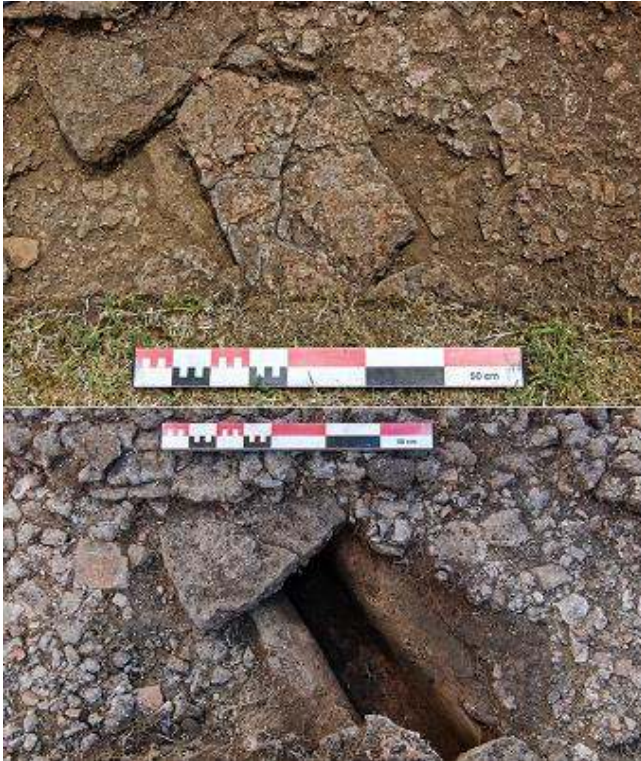
Fig. 25 – Pompéi, boulangerie VII 2, 3.6 – Canalisation de récupération de l'eau (?) dans la première phase du péristyle.

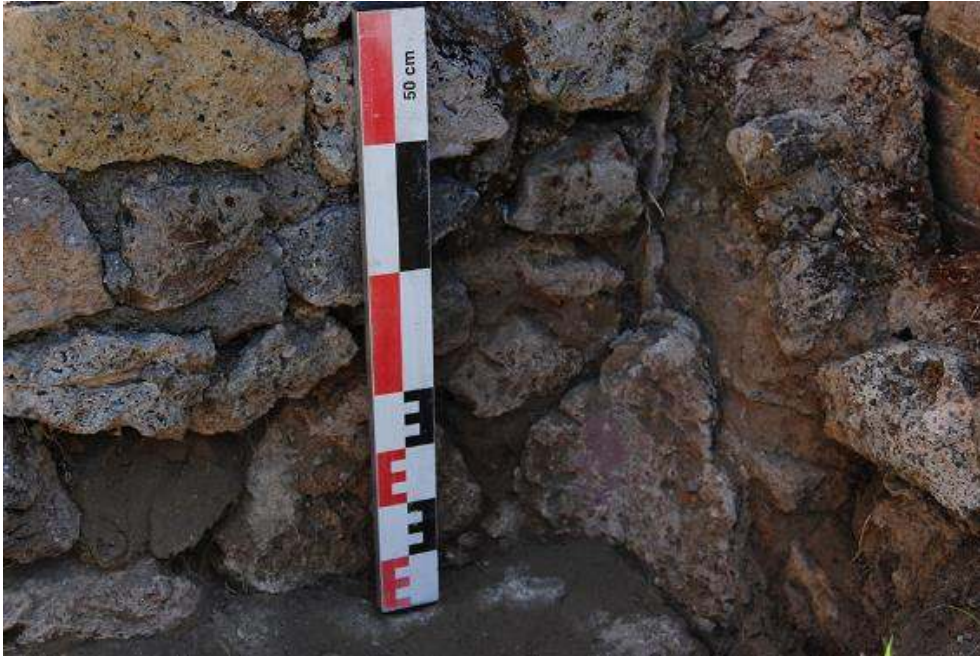
Fig. 26 – Pompéi, boulangerie VII 2, 3.6 – Angle sud-oriental du péristyle, au point de contact entre le bassin et le bras méridional.

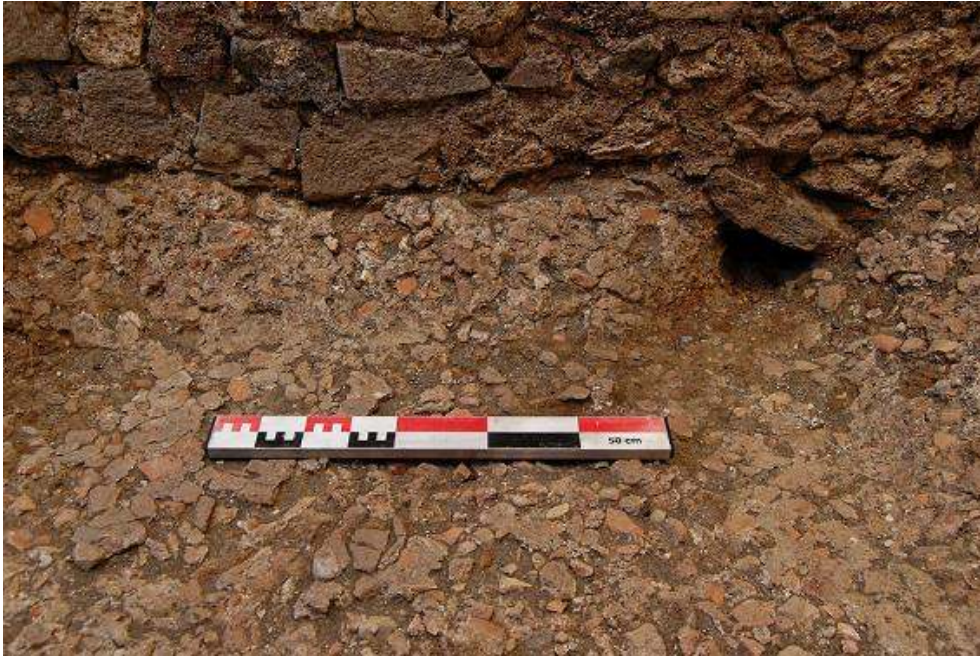
Fig. 27 – Pompéi, boulangerie VII 2, 3.6 – Bassin destiné à l’humidification du grain avant mouture : avaloir.

Vue du sud. La maçonnerie au-dessus du béton de tuileau est moderne.

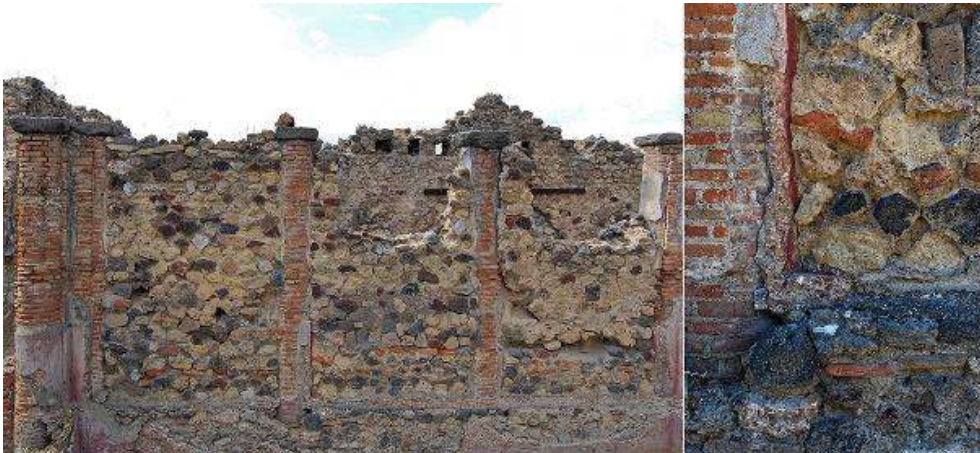
Fig. 28 – Pompéi, boulangerie VII 2, 3.6 – Vue générale du bouchage de l'entrecolonnement du bras septentrional du péristyle.

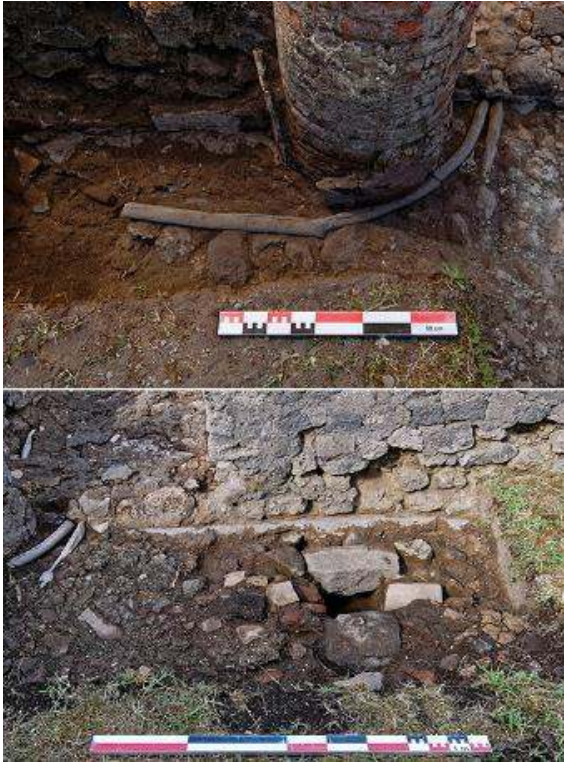
Fig. 29 – Pompéi, boulangerie VII 2, 3.6 – Tuyaux en plomb alimentant la boulangerie en eau sous pression.

On note le tuyau d'acheminement initial qui passe, rectiligne au nord de la colonne ; après avoir débouché dans un probable caisson de répartition, un tuyau alimente le bassin en contournant la colonne (en haut), tandis qu'un second longe le bassin, probablement pour alimenter la salle de façonnage et le four (en bas ; vues du sud).

19. Ces caissons, fréquemment de forme cylindrique, permettent surtout d'amortir les « coups de bélier » engendrés dans un système de tuyauterie par l'arrêt brutal du débit. Le coussin d'air nécessairement présent dans ces caissons pourrait ainsi se comprimer en cas de « coup de bélier », réduisant ainsi les risques de rupture pour les tuyaux enterrés. Sur le « coup de bélier », cf. Bonnin 1984, p. 233 et s.v. « coup de bélier », p. 402.

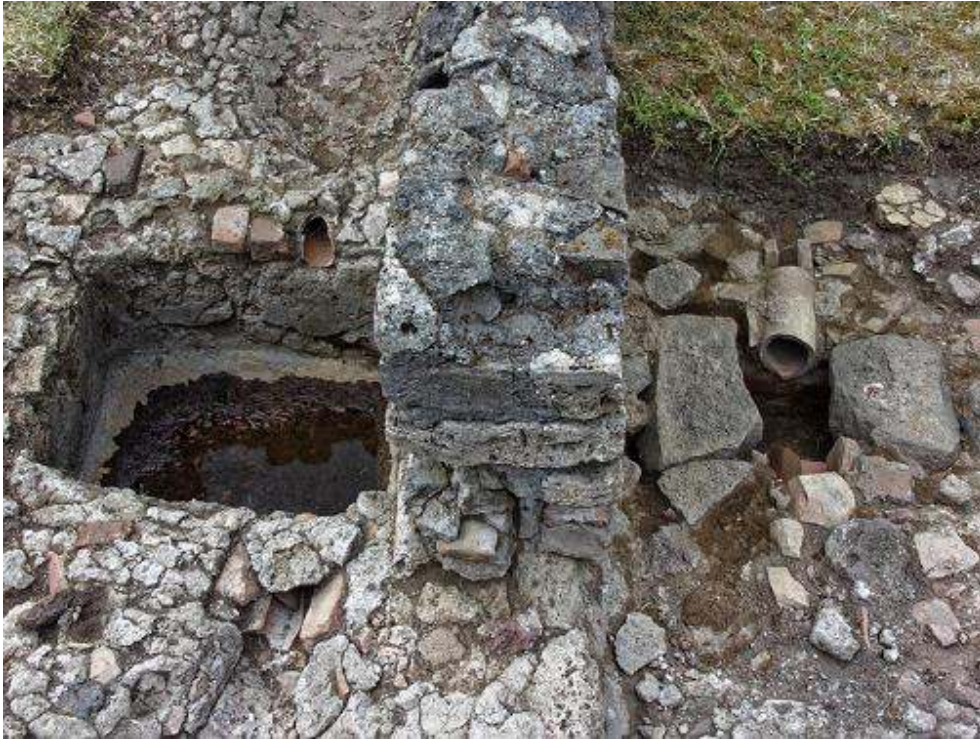
Fig. 30 – Pompéi, boulangerie VII 2, 3.6 – Dernier état du système de collecte et d'évacuation de l'eau.

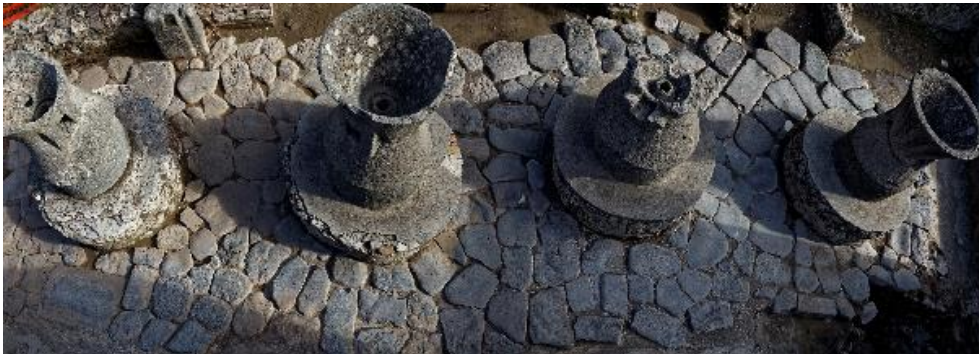
Fig. 33 – Pompéi, boulangerie VII 2, 22 – Vue générale de la salle des meules.

Mosaïque de photos.

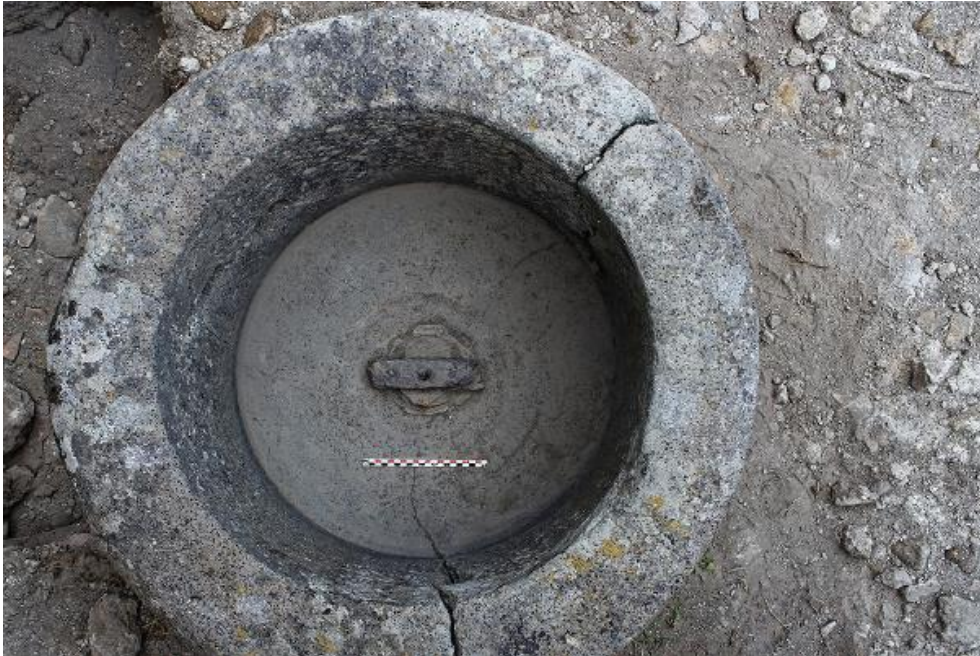
Fig. 34 – Pompéi, boulangerie VII 2, 22 – Intérieur de la cuve du pétrin.

La lame de frassage, particulièrement endommagée, reste perceptible.

22. Mau 1886, p. 47, pl. III. Ce processus de dégradation des lames est également à l'œuvre dans les boulangeries V 3, 8 et IX 12, 6.8, dont les pétrins ont été respectivement dégagés en 2008 et en 1987.

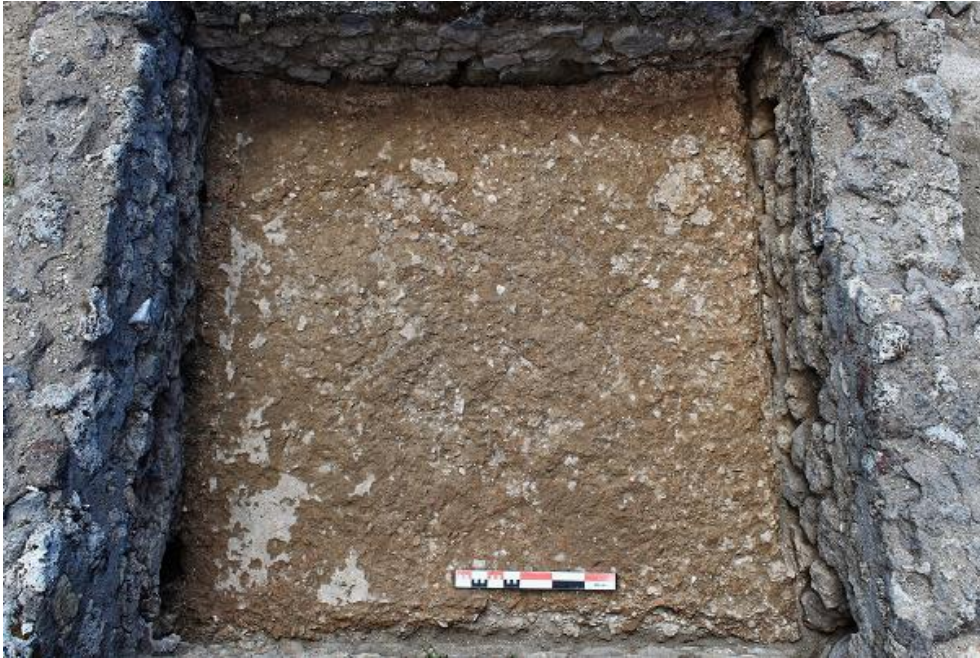
Fig. 35 – Pompéi, boulangerie VII 2, 22 – Vue générale du bassin construit dans le péristyle de la maison.

Les murs en élévation sont modernes. On perçoit l'avaloir à gauche et l'une des colonnes du péristyle à droite (vue du nord).

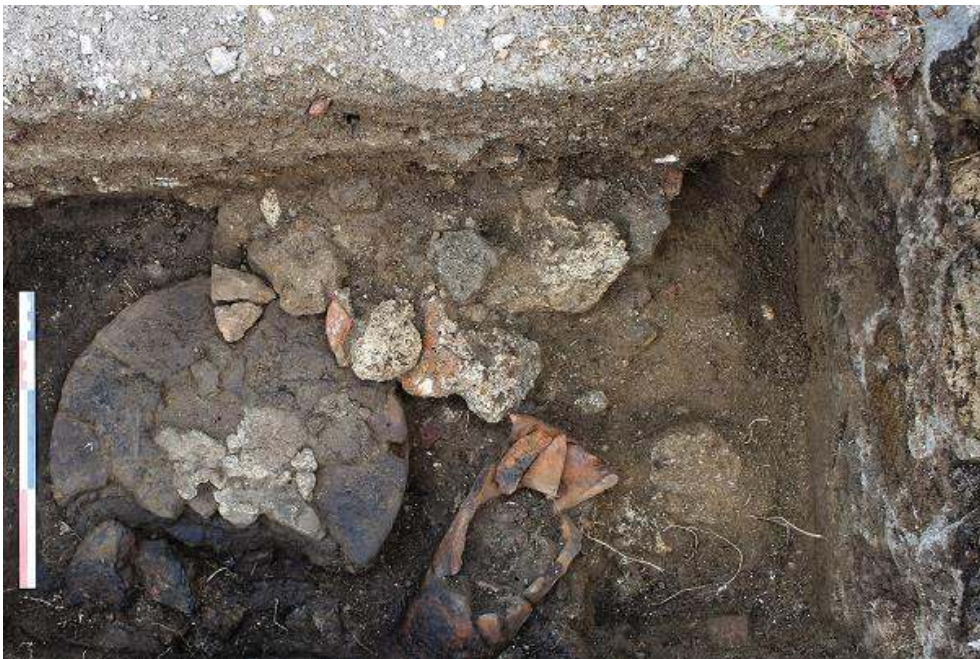
Fig. 36 – Pompéi, boulangerie VII 2, 22 – Restes de la colonne centrale du bras méridional du péristyle.

À droite, détaché de celle-ci, on perçoit le mur du bassin (vue de l'est).

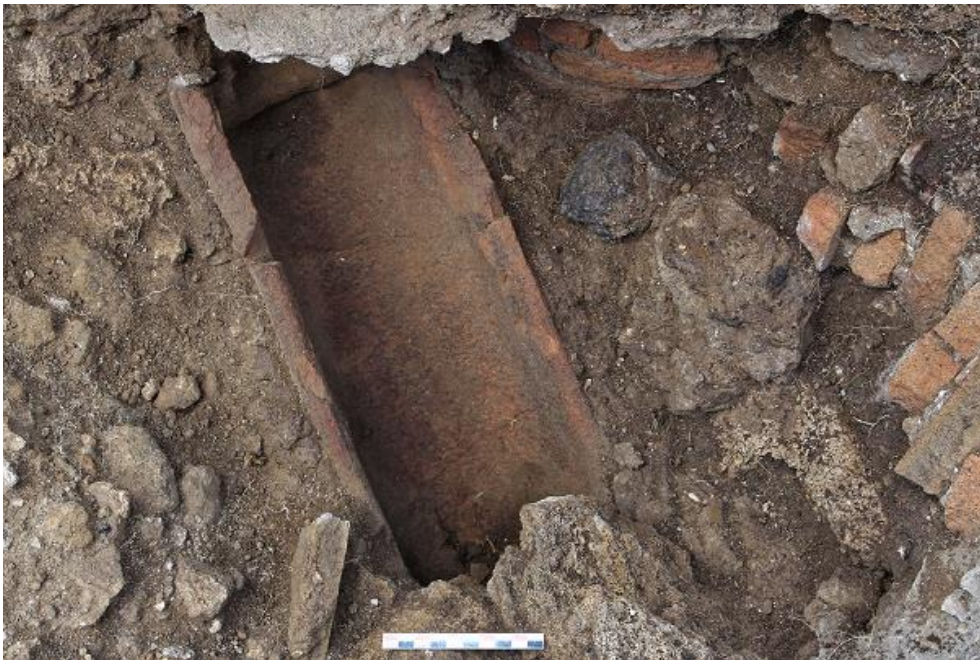
Fig. 37 – Pompéi, boulangerie VII 2, 22 – Rigole de vidange du bassin construite avec des *imbrices*.

On distingue sur la droite la colonne constituant l'angle du bassin et son effondrement. En haut, la ligne de mortier visible constitue la base de la reconstruction moderne du bassin (vue de l'est).

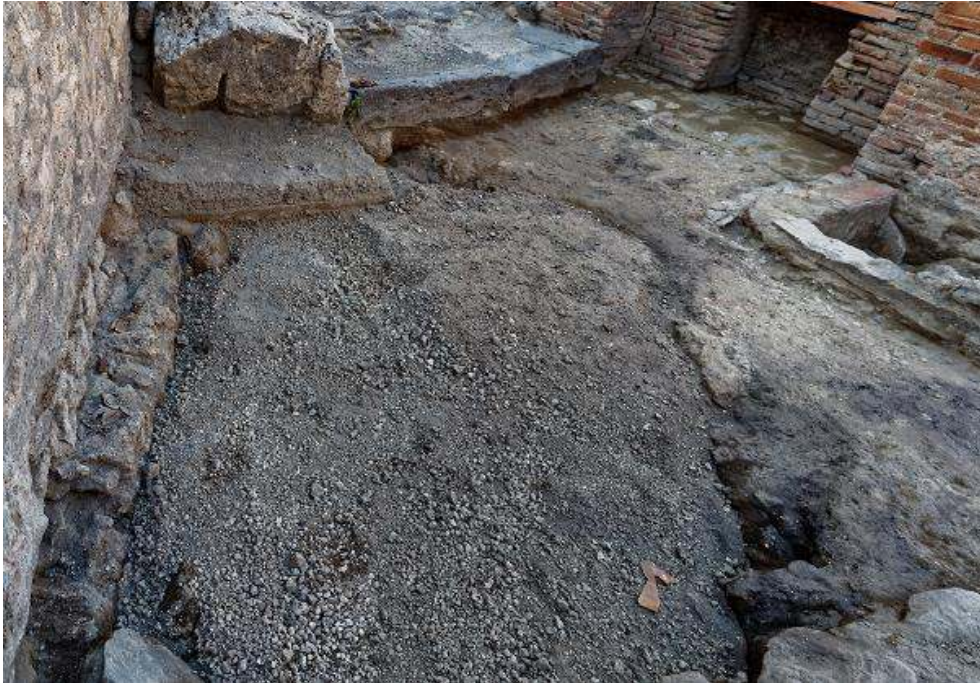
Fig. 38 – Pompéi, boulangerie VII 2, 22 – Vue générale de l'espace en avant du four lors de la découverte de l'espace souterrain.

Mosaïque de photos ; vue du sud.

- 36 En avant du four, le nettoyage a permis de mettre partiellement au jour une probable cave encore remplie de matériel éruptif (fig. 38).

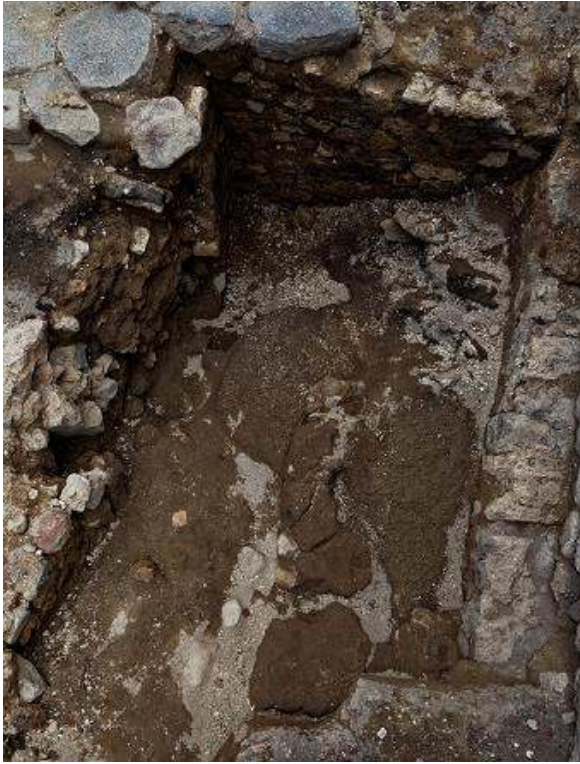
Fig. 39 – Pompéi, boulangerie VII 2, 22 – Vue générale de l'espace souterrain lors de l'arrêt du dégagement.

La paroi effondrée à gauche (à l'est) laisse apparaître un probable mur de refend est-ouest. Les restes effondrés du sol de béton sont visibles au premier plan (vue du nord).

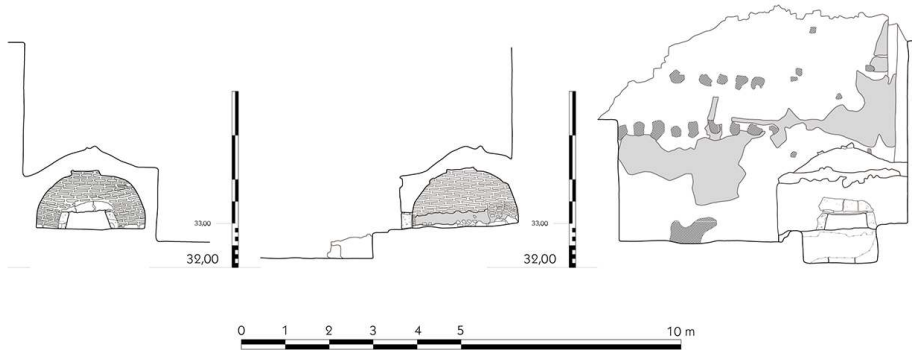
Fig. 42 – Pompéi, boulangerie VII 2, 7 – Coupe transversale, coupe longitudinale et élévation du four.

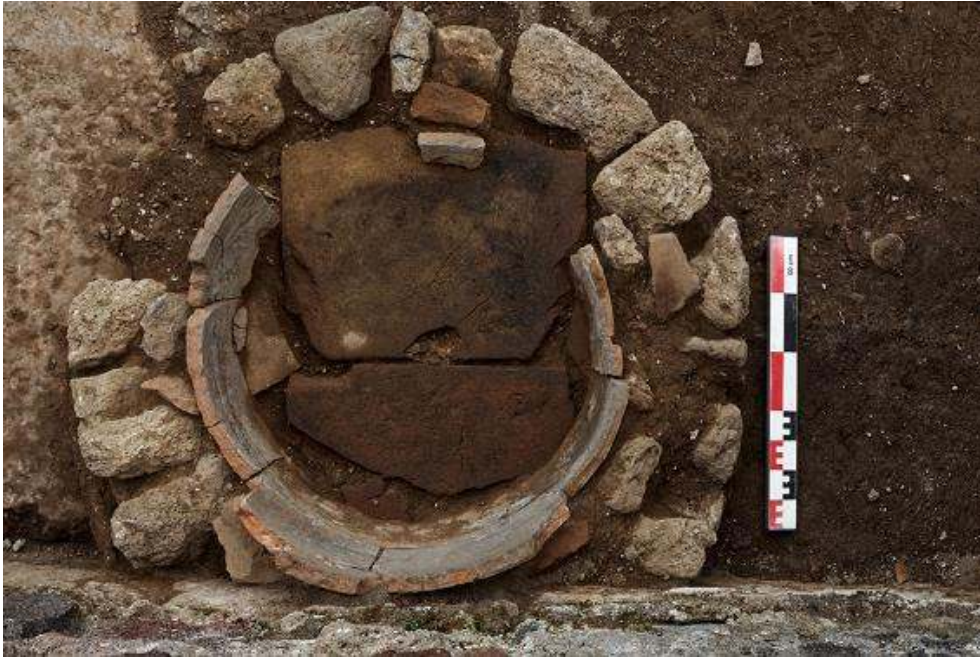
Fig. 44 – Pompéi, boulangerie VII 2, 7 – Four de type *clibanus* composé d'un *dolium* en remploi inséré dans un massif de maçonnerie.

La sole est constituée de tuiles fragmentées (vue du sud).

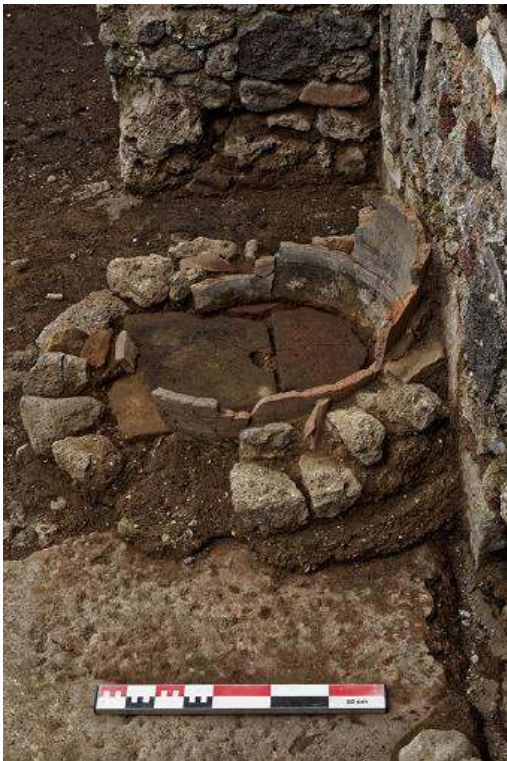
Fig. 45 – Pompéi, boulangerie VII 2, 7 – Four de type *clibanus* composé d'un *dolium* en remploi inséré dans un massif de maçonnerie.

La sole est constituée de tuiles fragmentées (vue de l'ouest).
