Pompéi, Pistrina

Recherches sur les boulangeries de l'Italie romaine – campagne 2014

Nicolas Monteix, Sanna Aho, Audrey Delvigne–Ryrko et Arnaud Watel

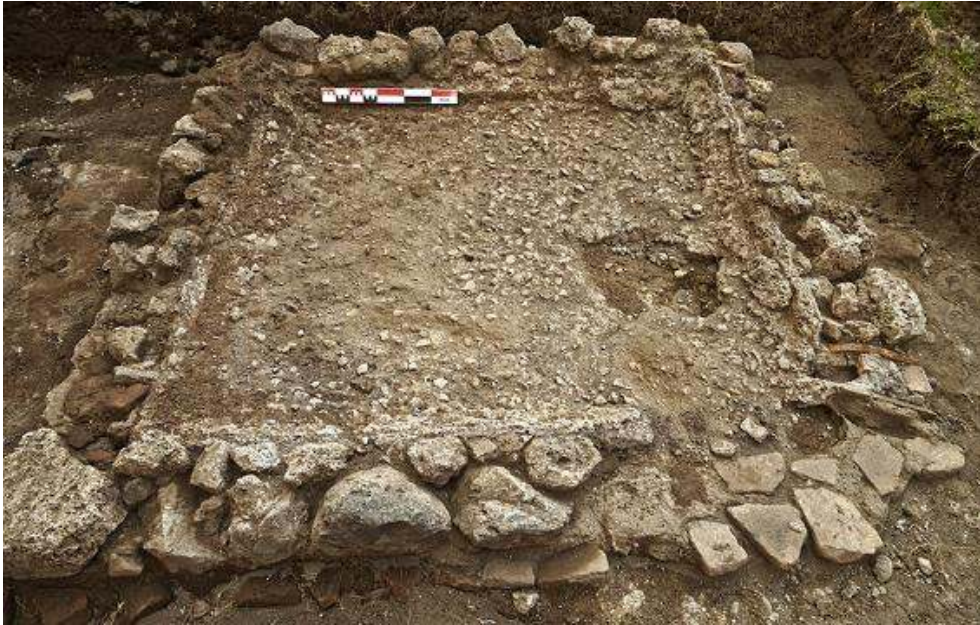
Fig. 47 – Pompéi, boulangerie VII 2, 7 – Bassin d'*impluvium* (?) dont l'évacuation est bouchée mais qui est maintenu dans la boulangerie.

Le second aménagement remis au jour est une vasque d'*impluvium* située à l'ouest du four (fig. 47). Fortement dégradé, ce bassin est délimité par des murets d'*opus incertum* de moellons de basalte et de calcaire « du Sarno ».

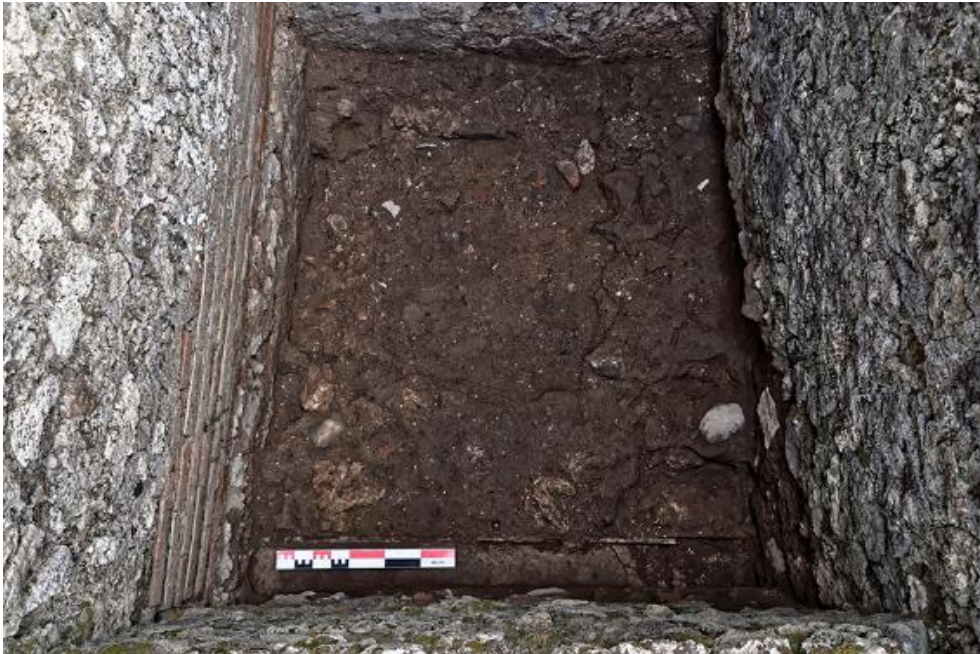
Fig. 49 – Pompéi, boulangerie VII 2, 11 – Vue d'ensemble de la pièce 10 après son nettoyage.

Vue du nord.

- 43 Les éléments renvoyant aux phases antérieures à l'installation de la boulangerie sont peu nombreux et rarement clairs. Le mur méridional sur lequel s'appuie le four et l'ensemble des structures observées est le plus ancien. On notera également, dans l'angle sud-est de la pièce 10, les vestiges d'un aménagement d'interprétation incertaine (fig. 49)³⁴. Les éléments maçonnés subsistant prennent la forme d'un quadrilatère – se prolongeant éventuellement vers l'ouest – avec une dépression en son centre. Cet amas était enduit sur son côté septentrional et était bordé, toujours vers le nord, par un sol en béton gris lissé. Dans une phase postérieure à la démolition de cette construction, un muret est-ouest est bâti immédiatement au nord de celle-ci.

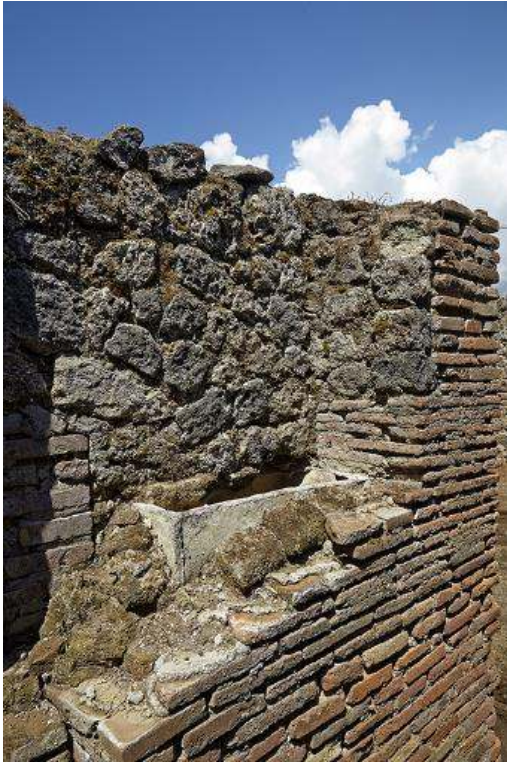
Fig. 50 – Pompéi, boulangerie VII 2, 11 – Chauffe-eau incorporé dans le mur diaphragme du four dans une seconde phase.

On note que la façade initiale (à gauche) était construite en tuiles (vue du sud-est).

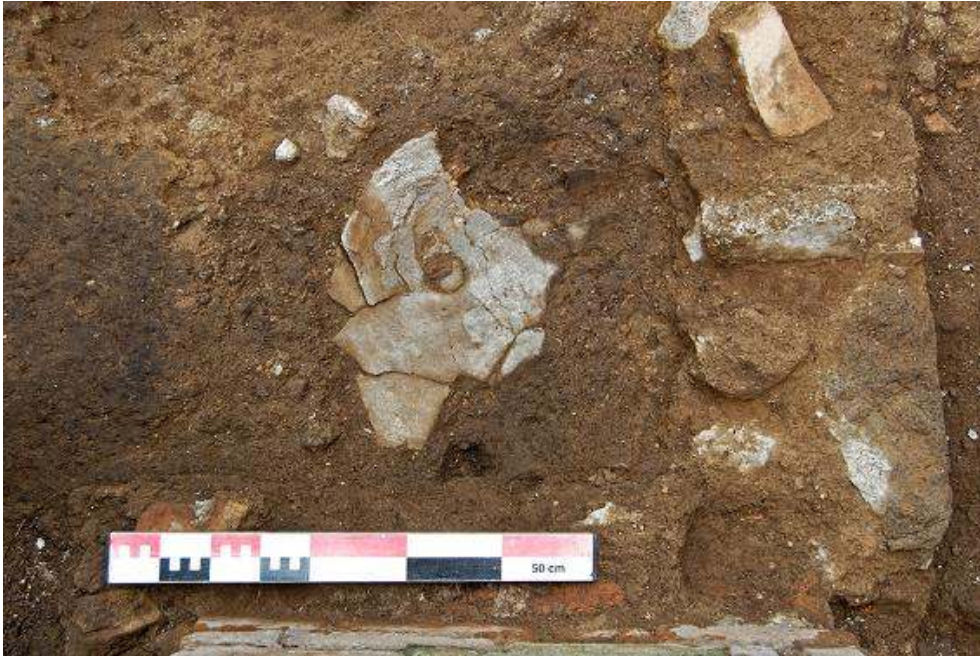
Fig. 51 – Pompéi, boulangerie VII 2, 11 – Fond d’amphore utilisé pour recevoir l’eau en surplus issue du chauffe-eau.

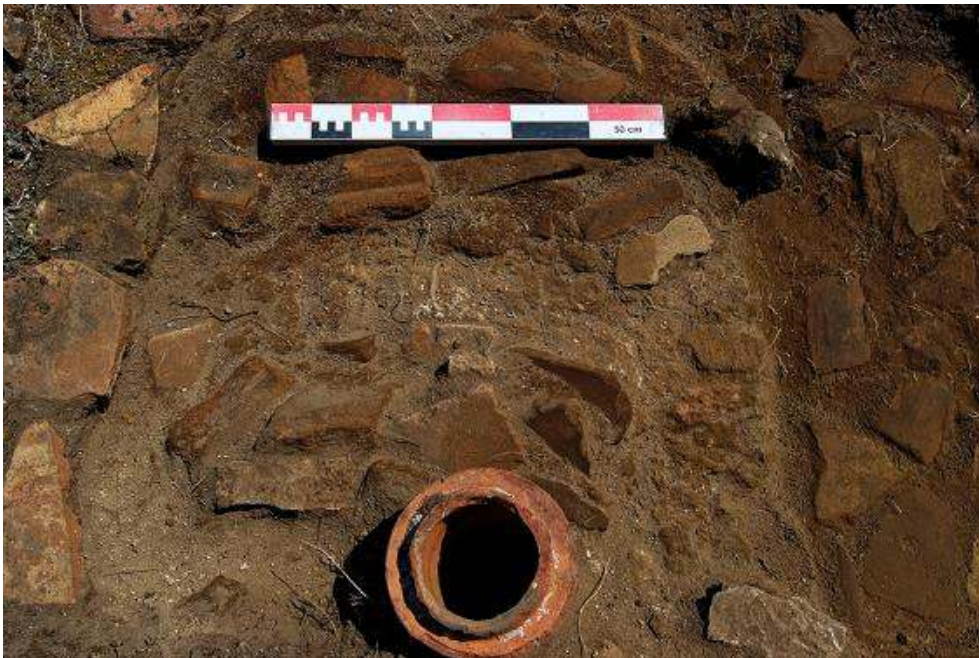
Fig. 53 – Pompéi, boulangerie VII 2, 11 – Vestiges du massif gainant le conduit de cheminée.

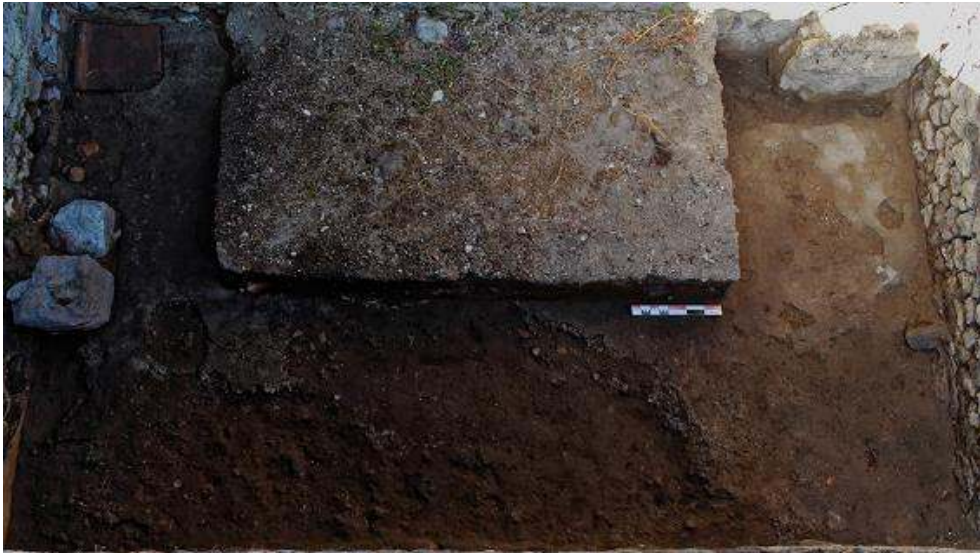
Fig. 54 – Pompéi, boulangerie VII 2, 11 – Vue générale de la salle de façonnage.

Vue de l'est.

- 47 Dans la pièce 12, des tables de façonnage et des étagères sont installées. Comme souvent, ne subsistent de ces aménagements que des vestiges d'interprétation délicate, en raison notamment des techniques de construction déployées, qui montrent une adaptation aux matériaux disponibles plus qu'un choix véritablement raisonné. Ainsi, les deux pieds de tables disposés contre le mur méridional sont construits en remployant des blocs de basalte pour l'un, tandis que de l'autre ne subsiste qu'une tuile fragmentaire posée à plat sur un lit de mortier (fig. 54).

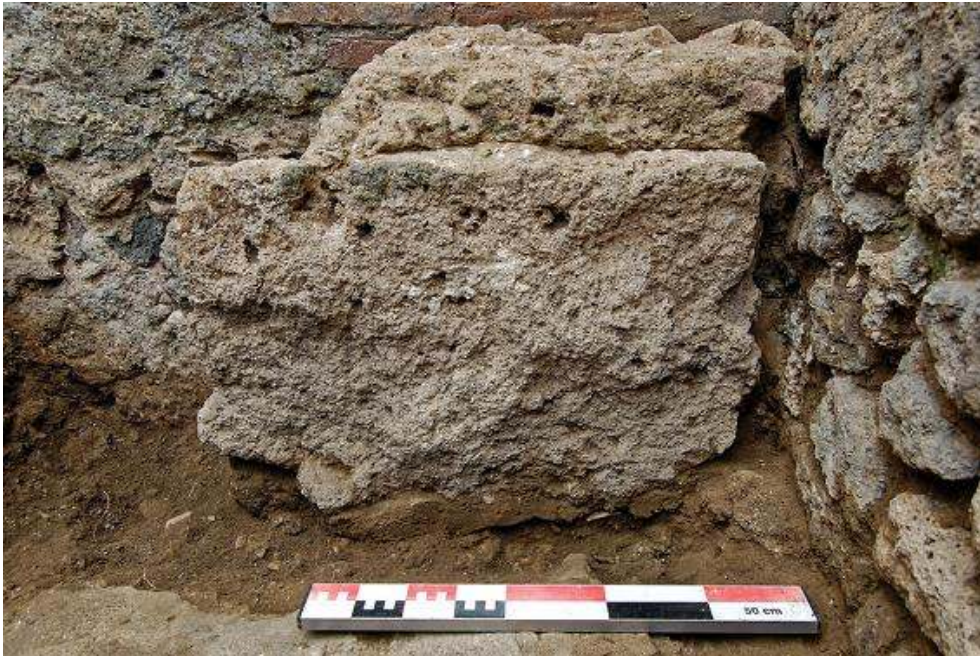
Fig. 55 – Pompéi, boulangerie VII 2, 11 – Pied de table maçonné, remployant un fragment de mur.

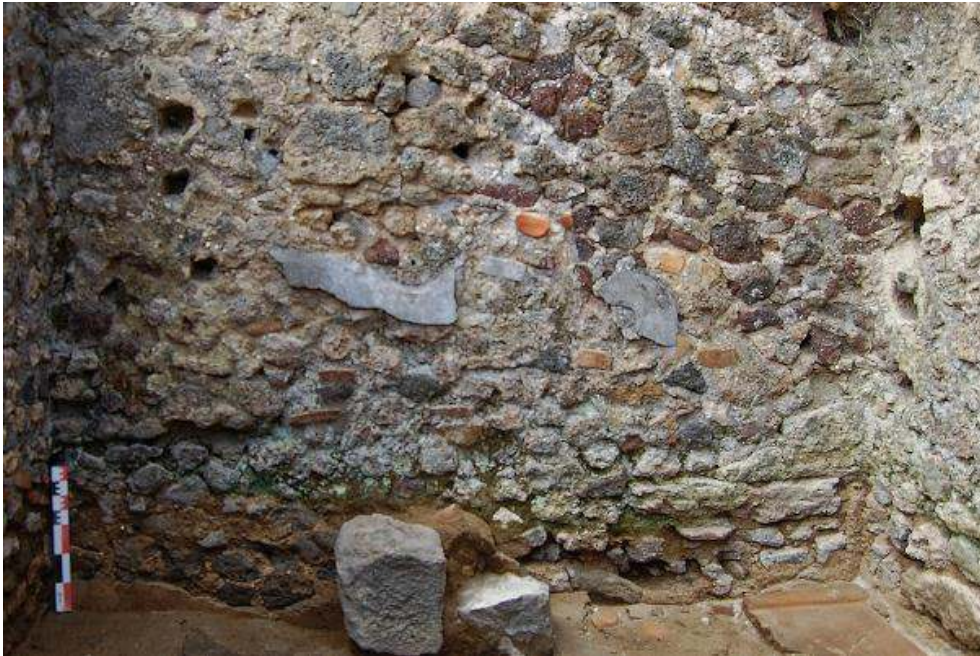
Fig. 56 – Pompéi, boulangerie VII 2, 11 – Mur méridional de la salle de façonnage.

Vue du nord.

La construction de son pendant, situé à 1,14 m plus à l'est, a été réalisée avec un tel soin qu'il n'en reste qu'un moellon de basalte dans un lit de mortier. En outre, quatre étagères superposées ont été installées sur les murs sud et ouest. Les encoches creusées dans la partie occidentale du mur méridional ont disparu, rebouchées par des restaurations modernes, ce qui rend difficile la restitution de l'ensemble. Cependant, comme pour les pieds de table, une certaine improvisation semble avoir présidé à la mise en place de ces étagères : seul, et c'est heureux, le principe d'horizontalité a été considéré ; l'alignement vertical des supports est beaucoup plus hasardeux (fig. 56). En tout, ce sont néanmoins entre 12 et 20 m linéaires permettant d'entreposer les pâtons pendant la levée qui ont été mis en place³⁷.

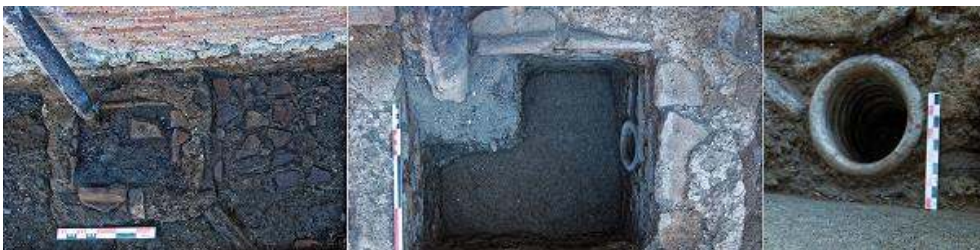
Fig. 57 – Pompéi, boulangerie VII 2, 11 – Bassin de réception des eaux météoriques en cours de nettoyage (à g.) et à l'achèvement de celui-ci (au centre ; vues de l'est). À droite, détail de la canalisation d'évacuation (vue du nord).

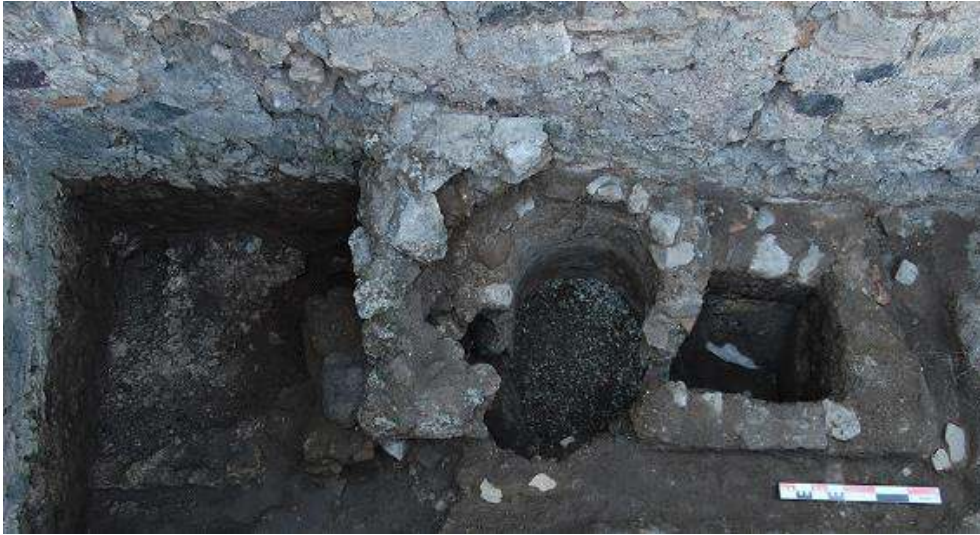
Fig. 58 – Pompéi, boulangerie VII 2, 11 – Bouche de citerne et bassin de réception des eaux dans la pièce 3.

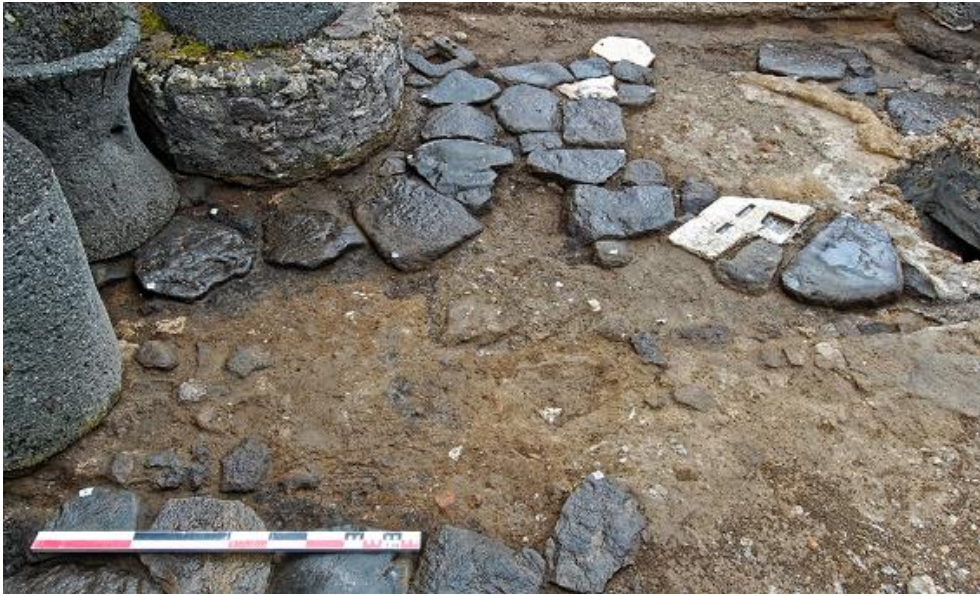
Fig. 61 – Pompéi, boulangerie IX 1, 3.33 – Salle des meules.

On note un mur arasé entre la pièce 3 et la pièce 4 (vue de l'est).

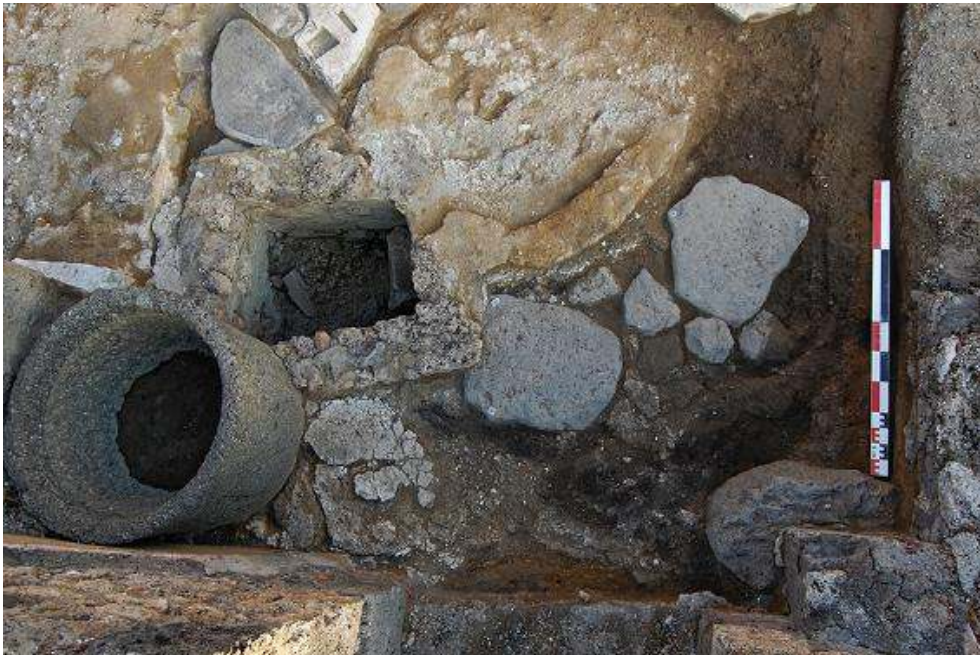
Fig. 62 – Pompéi, boulangerie IX 1, 3.33 – Angle nord-est de la pièce 3.

Vue du nord.
Ouverture moderne (?) vers la citerne se développant entre les pièces 2 et 3. La bouche est construite sur l'emplacement d'une meule.

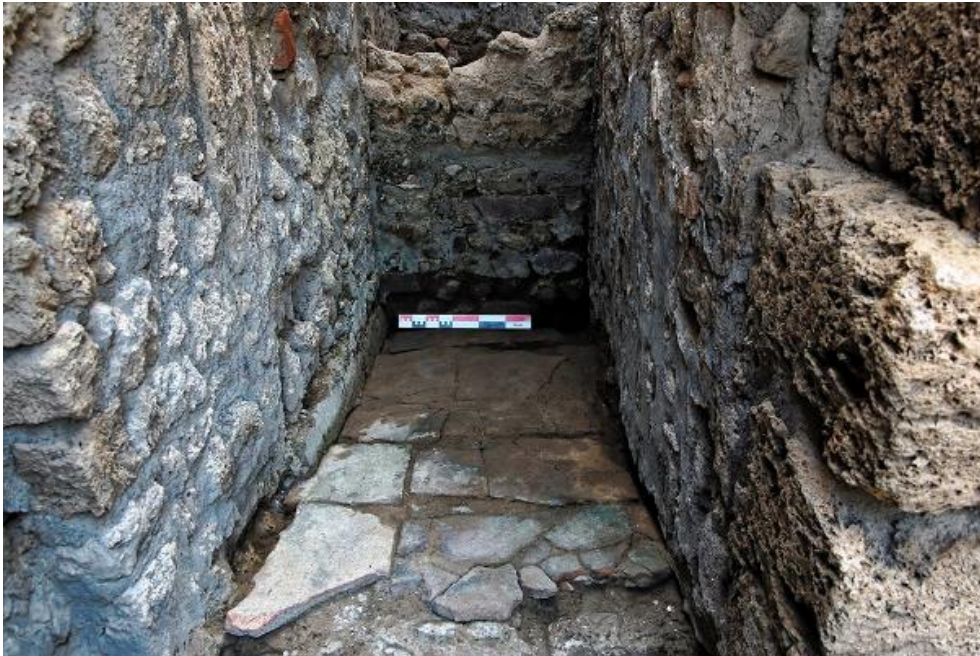
Fig. 63 – Pompéi, boulangerie IX 1, 3.33 – Probable latrine installée dans la pièce 9.

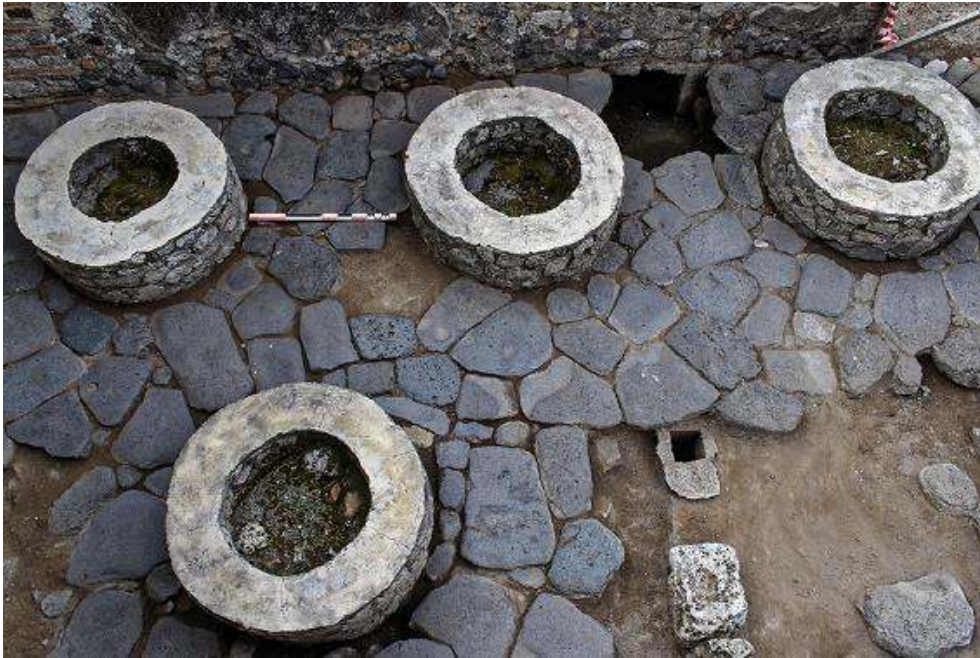
Fig. 66 – Pompéi, boulangerie IX 3, 10-12 – Vue générale de la salle des meules.

On note la fosse ouverte dans le dallage, qui continue dans le mur méridional (vue du nord).
Cliché : A. Delvigne-Ryrko – EFR.

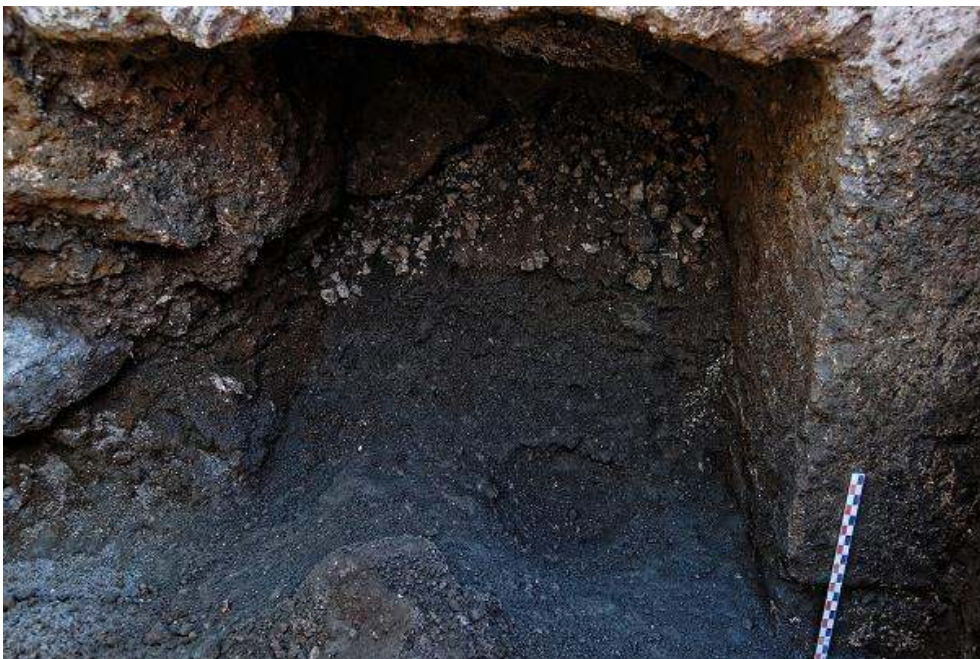
Fig. 67 – Pompéi, boulangerie IX 3, 10-12 – Salle des meules, creusement percé dans le mur méridional rempli de matériel éruptif.

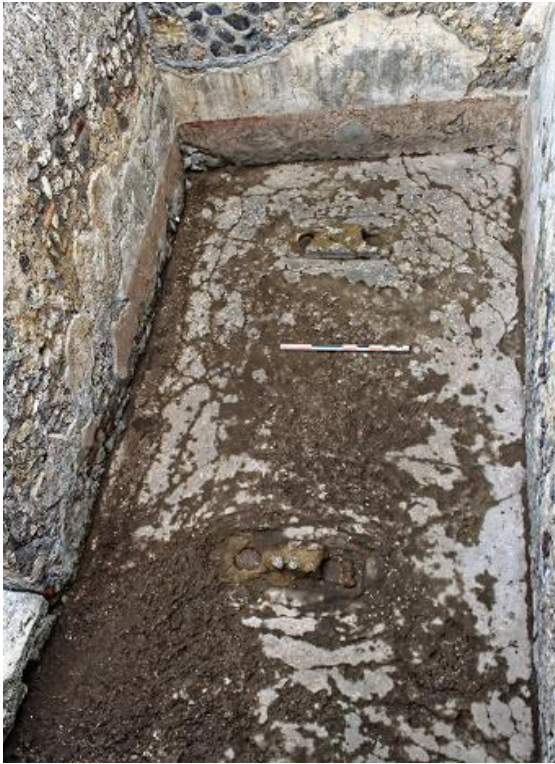
Fig. 68 – Pompéi, boulangerie IX 3, 10-12 – Salle de façonnage, vue générale.

Vue du sud.

- 58 Située immédiatement au nord du four, cette pièce se singularise tout d'abord par son sol, constitué d'un béton de tuileau dont la superficie est rehaussée de fragments de calcaire blancs et de tessons de céramique disposés sans ordre. Deux petits massifs maçonnés rectangulaires occupent l'axe médian de la pièce (fig. 68-69).

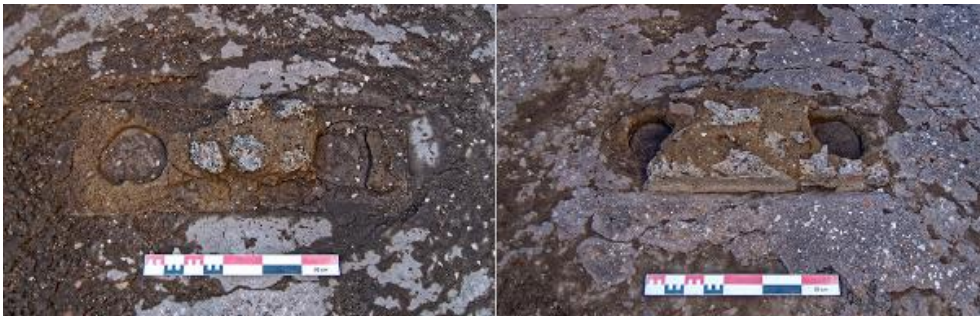
Fig. 69 – Pompéi, boulangerie IX 3, 10-12 – Salle de façonnage, pieds maçonnés prévu pour permettre l'encastrement d'un coffre de pétrissage.

À g., pied méridional ; à d. pied septentrional ; vues du sud.
