Le Pont de Pierre de Charlieu (Loire). Archéologie d'un ouvrage d'art : construction et évolution architecturale

The Stone Bridge Charlieu (Loire): construction and architectural evolution

Marc Guyon

Mots-clés : Charlieu, Sornin, pont, bas Moyen Âge, construction, radier, fondation, armature métallique.

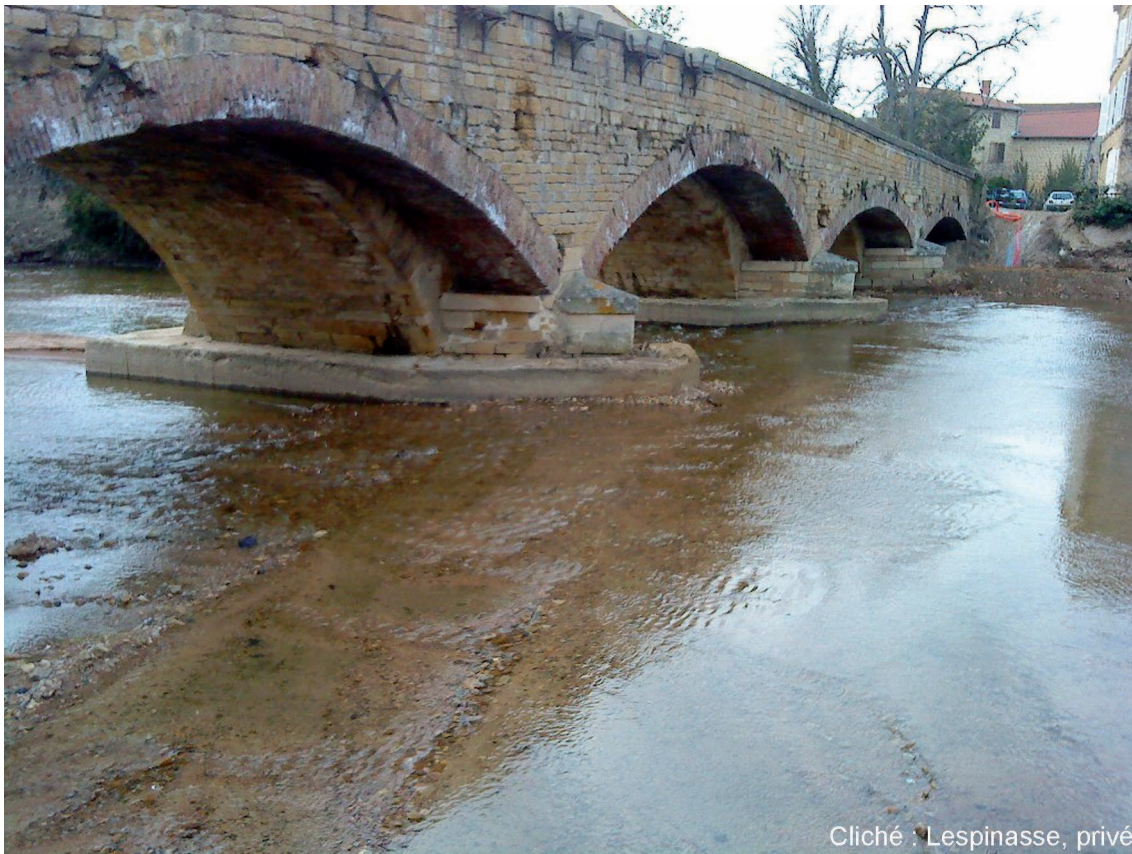
Fig. 3 : Façade amont du pont avant la démolition de l'élargissement vue depuis la rive gauche (cliché : Lespinasse, privé).

Avant l'intervention archéologique, l'élargissement du tablier, côté amont, a été détruit. Ce dernier était construit en briques rouges pour la partie bandeau* des arches et en moellons pour le mur de tête amont. Les voûtes de cet élargissement étaient en "anse de panier surbaissée" (Fig. 3). Les matériaux utilisés dans cette construction sont *a priori* de production locale, aussi bien en remploi qu'en extraction.

Lors de l'enlèvement de cet élargissement, les travaux ont mis au jour la date de 1757 inscrite au sommet de la première arche en rive gauche, façade amont. Dans le lit de la rivière, un radier général empierré est délimité en amont et aval par des pieux et des poutres. Les trois premières piles, en partant de la rive gauche, sont enserrées par des semelles de béton qui reposent sur le radier général. La première pile, côté rive droite, en est dépourvue.

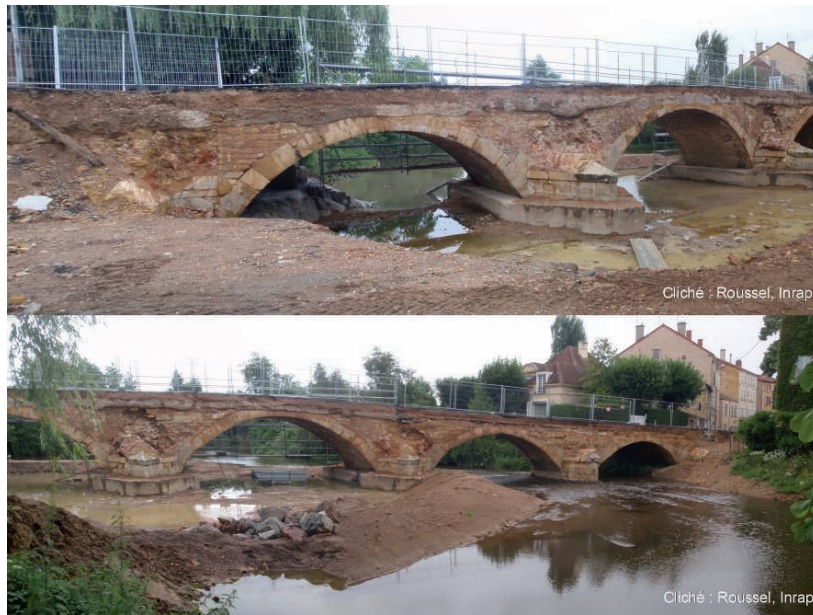
Fig. 4 : Façade amont du pont primitif avant la réfection du parement, vue depuis la rive gauche (cliché : Roussel, Inrap).

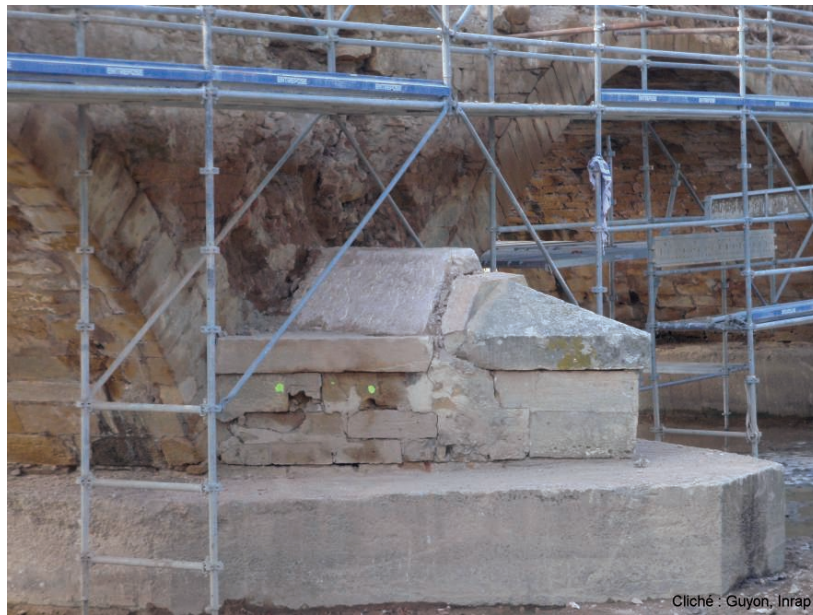
Fig. 6 : Avant-bec de la pile P2 (cliché : Guyon, Inrap).

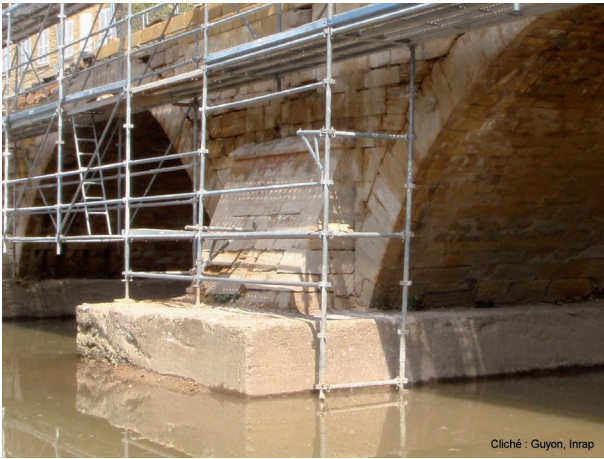
Fig. 8 : Arrière-bec de la pile P2 (cliché : Guyon, Inrap).

À talons rectangulaires, ils sont peu chaînés aux piles et sont surmontés d'un chaperon (Fig. 8). Leurs parements aval présentent une inclinaison de 110° de la base au sommet. Dans l'ouvrage primitif, ces derniers n'existaient pas. Ils ont été construits en même temps que le radier général (cf. *infra*, Observation de l'arrière-bec) (Fig. 9).

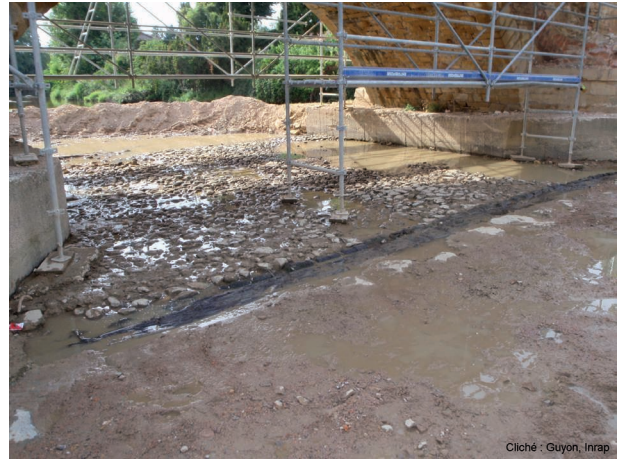
Fig. 10 : Vue du radier général au niveau de l'arche A3 (cliché : Guyon, Inrap).

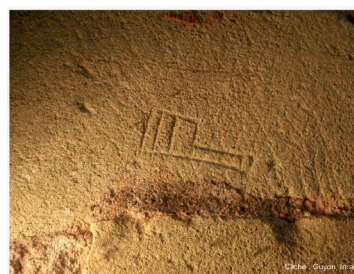
Fig. 15 : Signes lapidaires de forme géométrique (relevé, DAO et clichés : Guyon, Inrap).

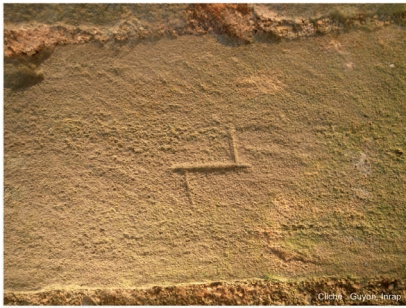
Fig. 16 : Signes lapidaires de forme trait (relevé, DAO et clichés : Guyon, Inrap).

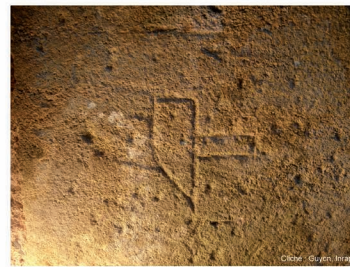
Fig. 17 : Signes lapidaires de forme idéogramme (relevé, DAO et clichés : Guyon, Inrap).

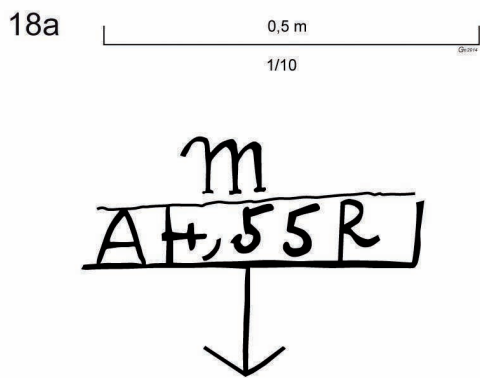
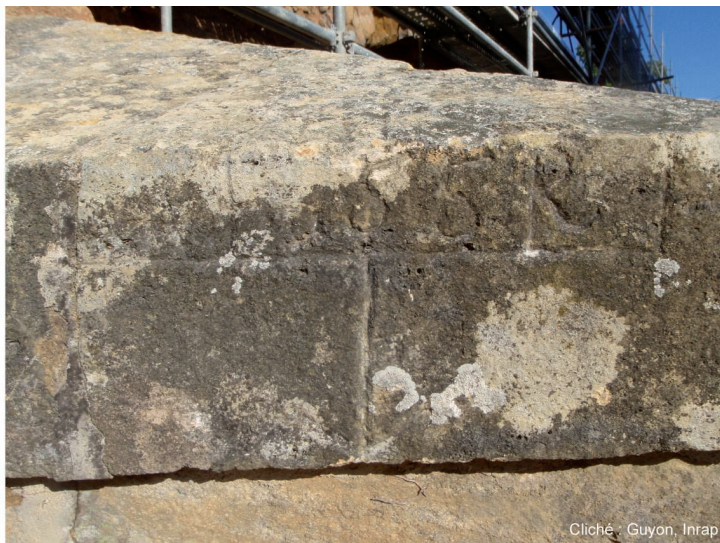
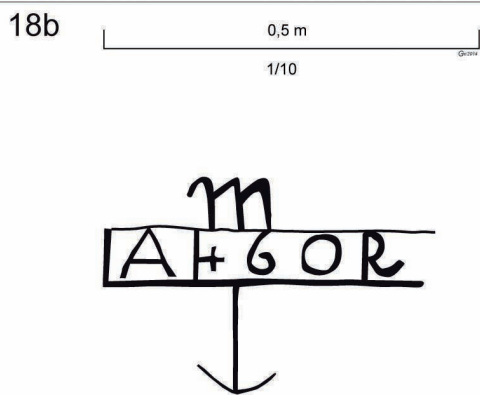
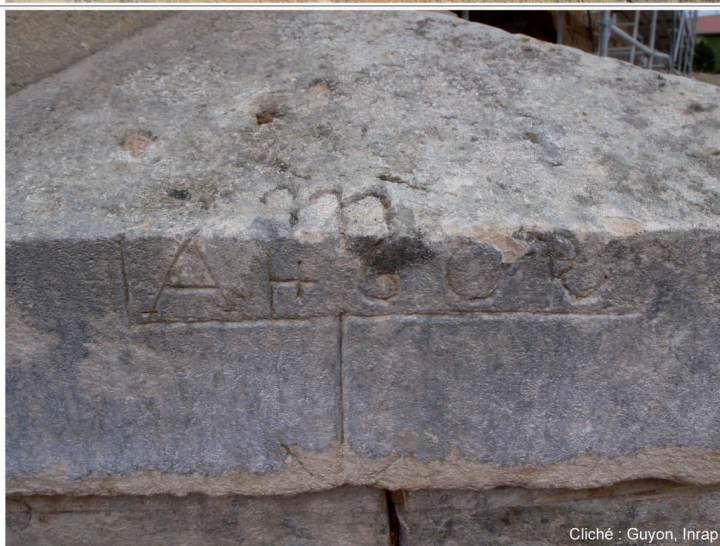
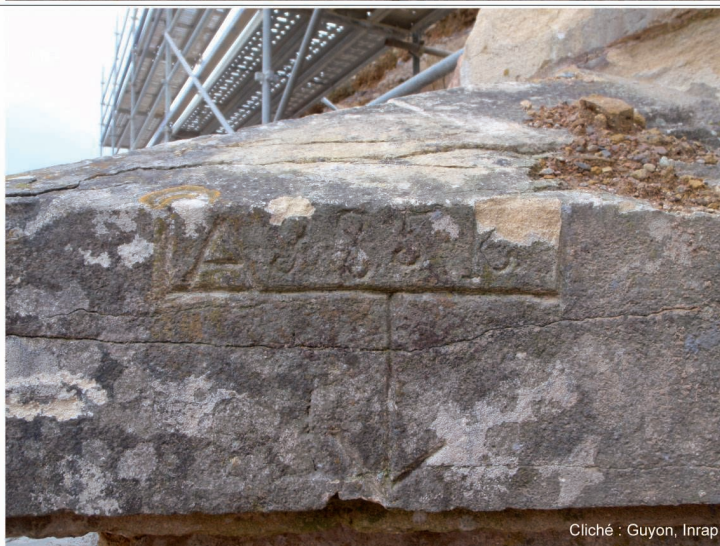
Fig. 18 : Repères altimétriques (relevé, DAO et clichés : Guyon, Inrap).

localisation	inscription	proposition de traduction
avant-bec pile P1	m <u> A + ,55 R </u> ↓	[m]esure [A]litude [+ ,55] [R]éférence
avant-bec pile P3	m <u> A + 60 R </u> ↓	[m]esure [A]litude [+ 60] [R]éférence
avant-bec pile P4	<u> A 385 R </u> ↓	[A]litude [385] [R]éférence

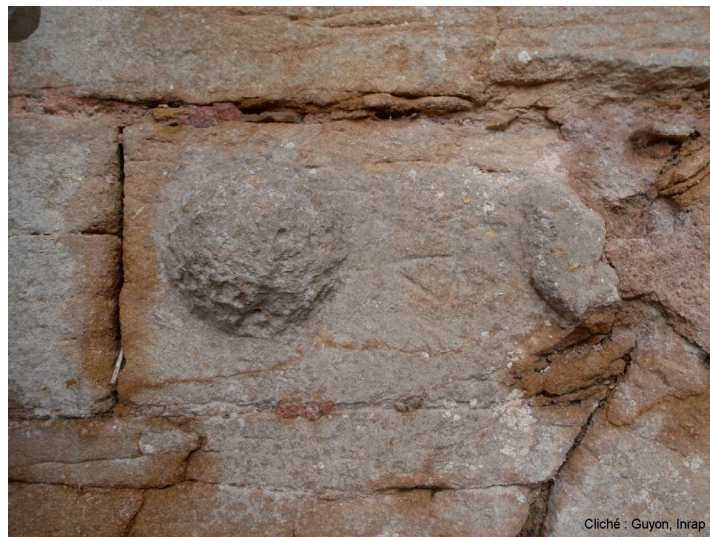
Fig. 20 : Détail du relief lapidaire au niveau de l'arrière-bec de la pile P1 (cliché : Guyon, Inrap).

La présence de deux blocs présentant des reliefs de forme demi-sphérique, d'environ 0,15 m de diamètre, suscite un questionnement. Le premier se trouve à peu près à mi-hauteur de l'arrière-bec de la pile P1 sur le parement de l'arche A1. Un seul

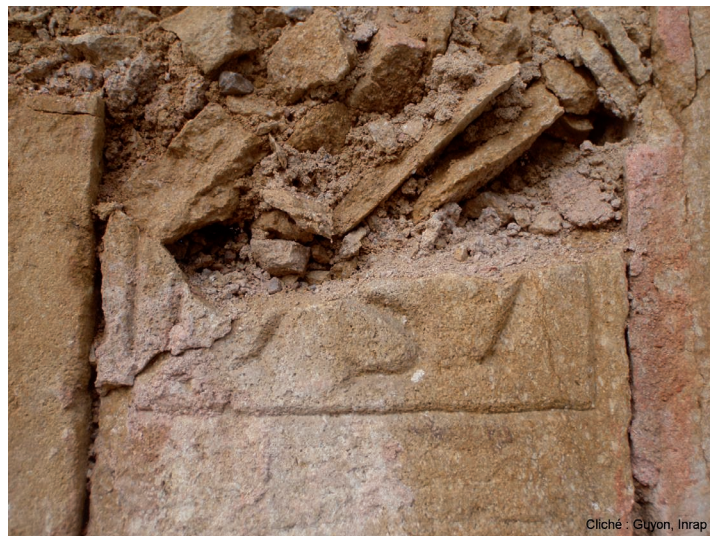
Fig. 21 : Date gravée sur la clé de voûte amont de l'arche A1 *in situ* (cliché : Guyon, Inrap).

Lors de la démolition de l'ouvrage d'élargissement du tablier de 1861 en façade amont, une inscription numérique est apparue sur le bandeau de l'arche A1. La date 1757 est gravée sur le voussoir de clé de voûte (Fig. 21). Pendant sa restauration, ce voussoir a été supprimé. Il a fait l'objet d'un prélèvement et fait partie du mobilier archéologique inventorié. Ce voussoir est sûrement le seul témoin d'une réfection de cette arche. L'étude archivistique, associée à cette opération, n'a malheureusement pas trouvé d'acte se rapportant à des travaux pour cette date.

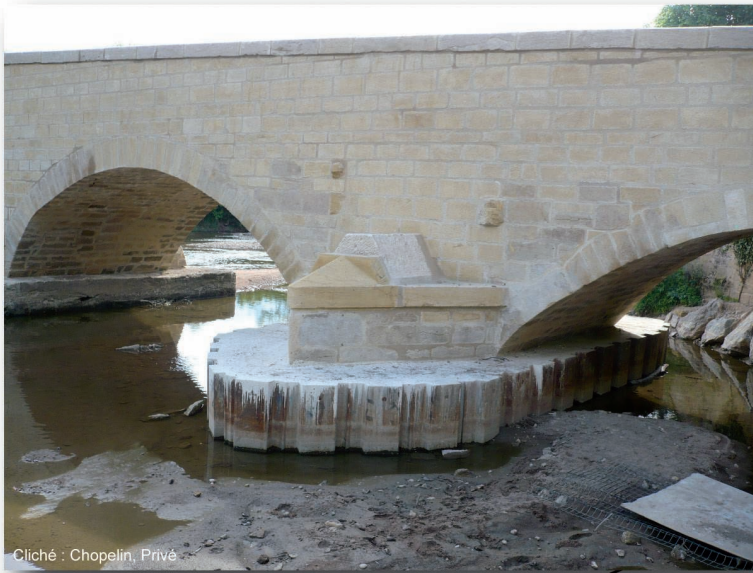
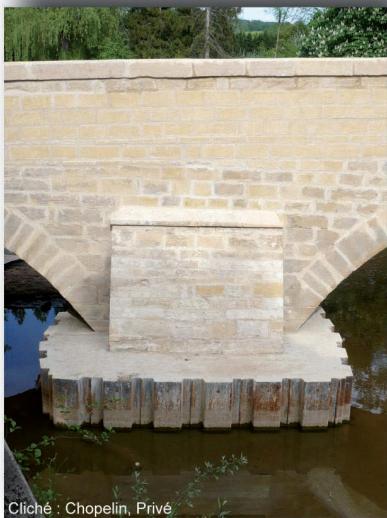
Fig. 22 : Consolidation en béton de la pile P4, fin 2011 (clichés : Chopelin, Privé - DAO M. Guyon, Inrap).

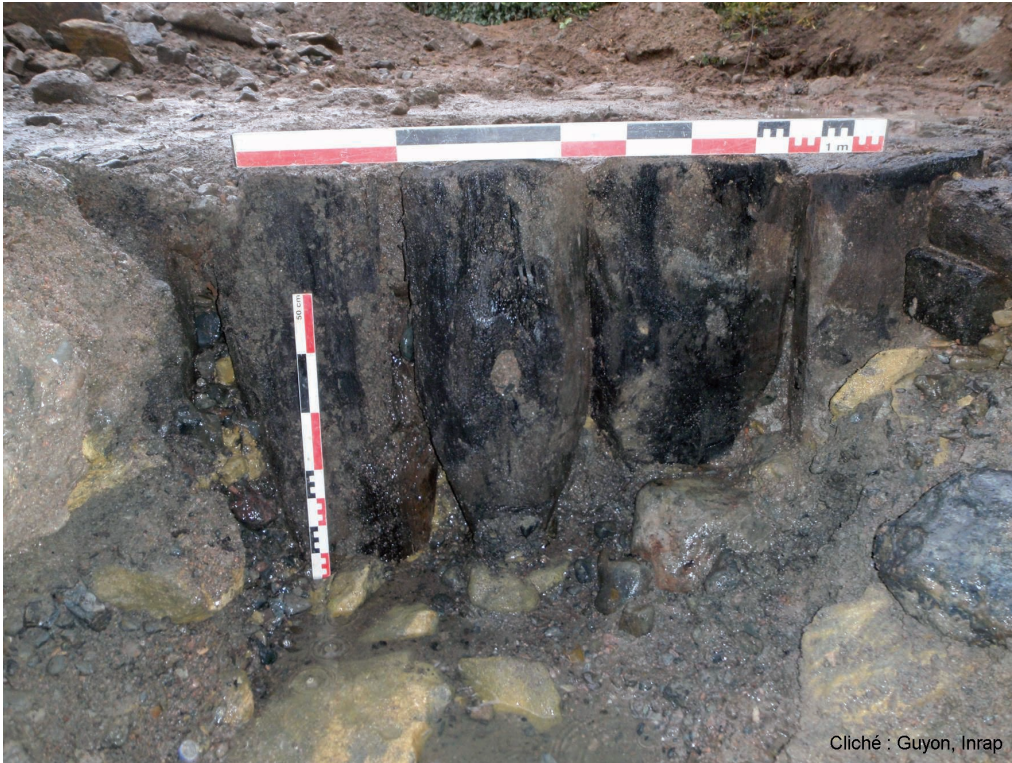
Fig. 24 : Palplanches *in situ* (cliché : Guyon, Inrap).

Il est composé de trois niveaux. Il se présente en partie supérieure sous la forme d'une calade de galets de 0,15 m d'épaisseur. Ce premier niveau est maçonné sur une dalle de mortier de 0,20 m d'épaisseur. Ce second palier repose sur un gravier alluvial grossier d'au moins 0,45 m d'épaisseur avec parfois quelques gros blocs ; ces derniers semblent provenir d'une partie effondrée d'élévation ancienne du pont qui aurait été laissée là et ensevelis lors de la construction du radier général. *A priori* le tout repose sur des blocs constituant une sorte de dallage ; cette observation n'a pas pu être vérifiée car la largeur de la tranchée de consolidation de la pile P4 ne le permettait pas. Seule la stratigraphie en propose la réflexion. Cet ensemble est contenu à l'intérieur d'un rideau de palplanches plantées verticalement (Fig. 24) dans le

lit de la rivière. Les palplanches ont pour dimensions environ 0,30 m de large pour une épaisseur moyenne de 0,10 m. Les palplanches observées ont des longueurs comprises entre 0,50 m et 1,60 m (Fig. 25). Les palplanches sont armées de lardoire* à leurs extrémités distales (Fig. 26). Ces lardoires sont en fer forgé, à deux branches* triangulaires soudées sur une culasse* massive (GUYON 2000 : 28). Ce rideau de palplanches est ceinturé par des demi-moises en chêne, d'une largeur avoisinant 0,30 m, assemblées en queue d'aronde (Fig. 27) au droit du centre des voûtes. Ces demi-moises sont assemblées à demi-bois croisé en partie amont des avant-becs et partie aval des arrière-becs (Fig. 28). L'assemblage

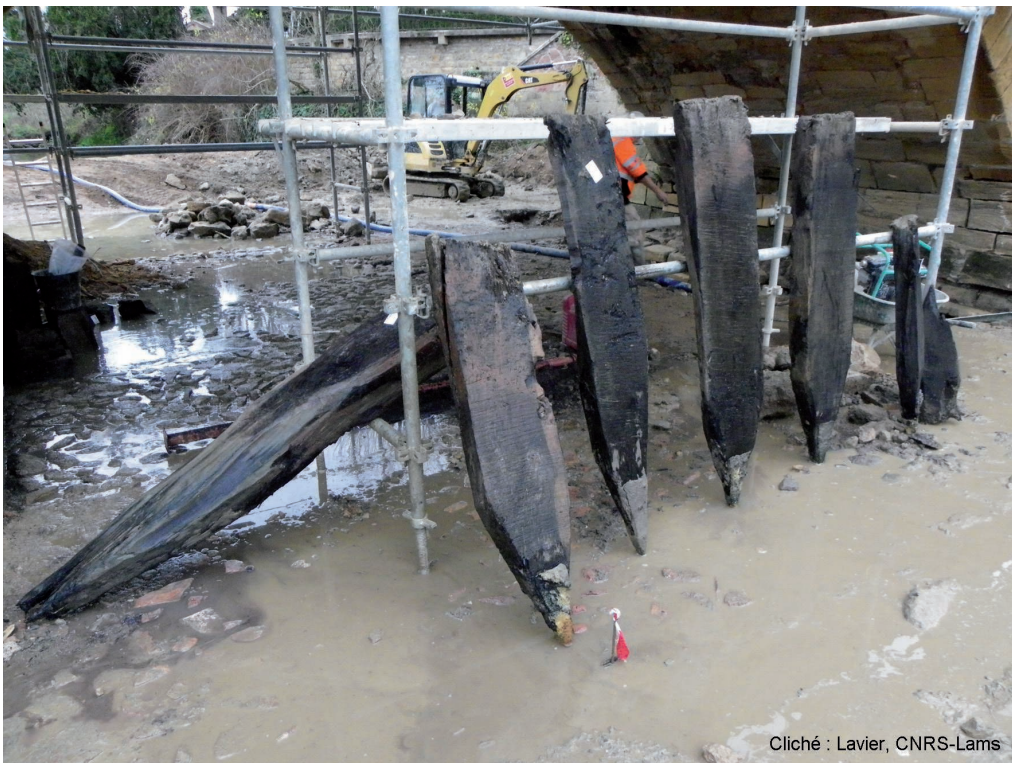
Fig. 25 : Palplanches après extraction (cliché : Lavier, CNRS-Lams).

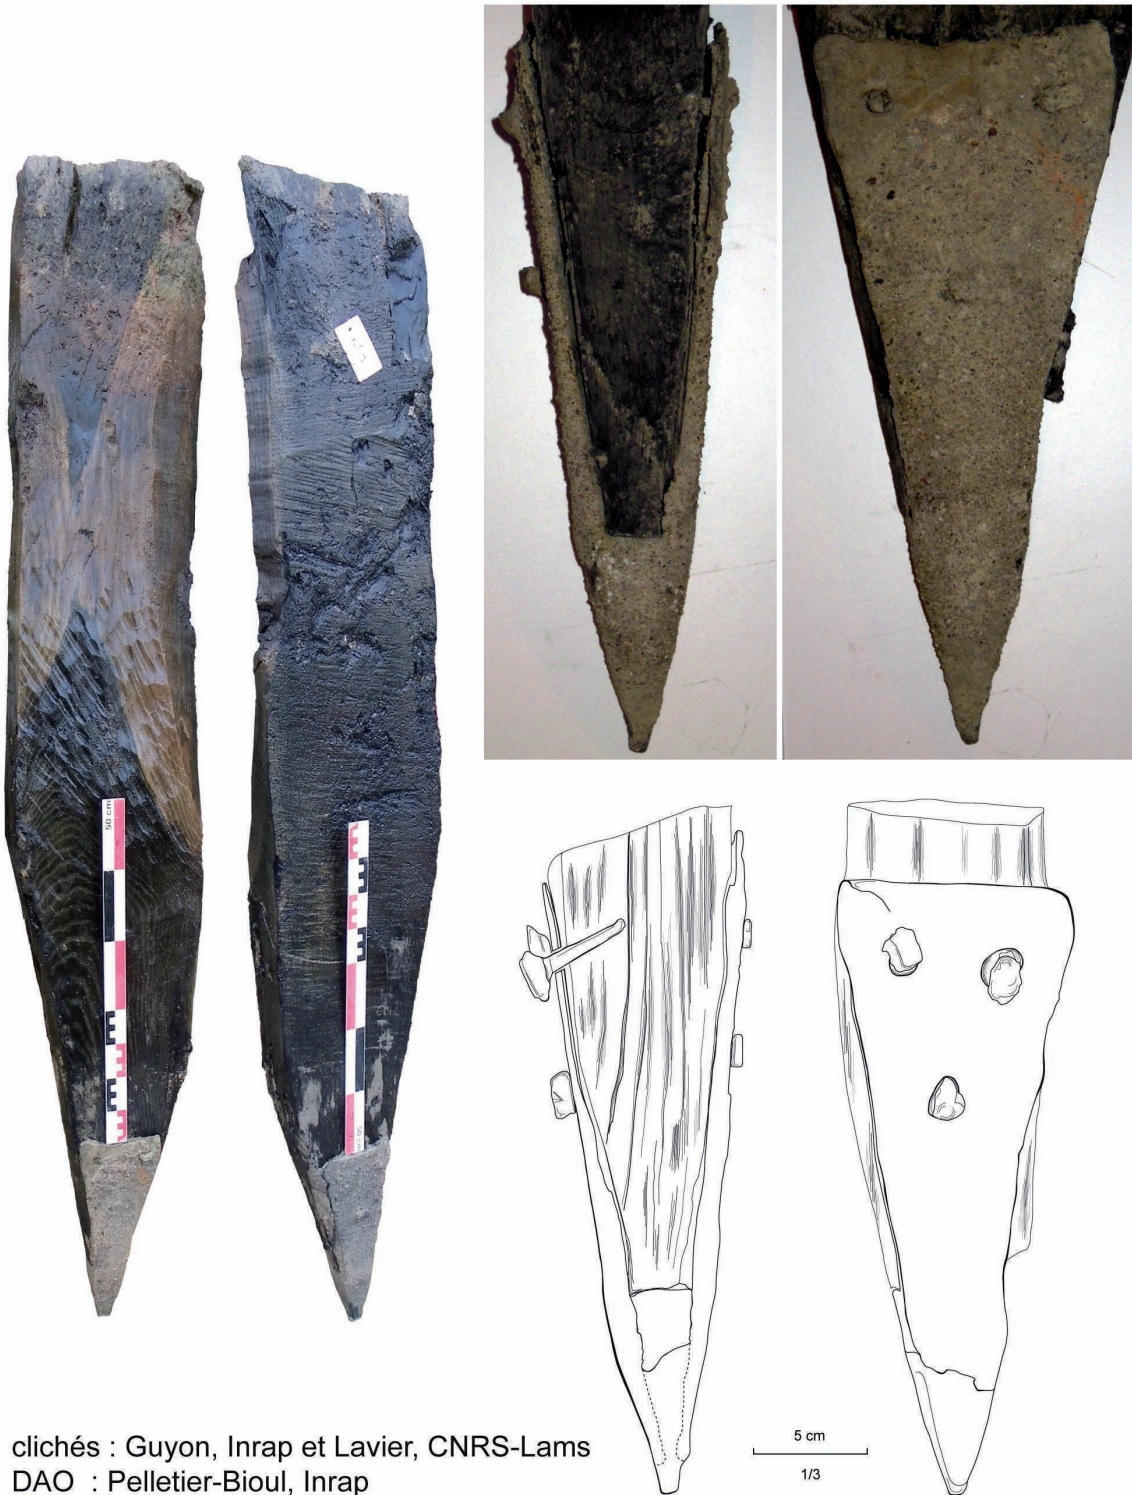
Fig. 26 : Palplanche et lardoire n° PAL09 (clichés : Guyon, Inrap et Lavier, CNRS-Lams - DAO : Pelletier-Bioul, Inrap).

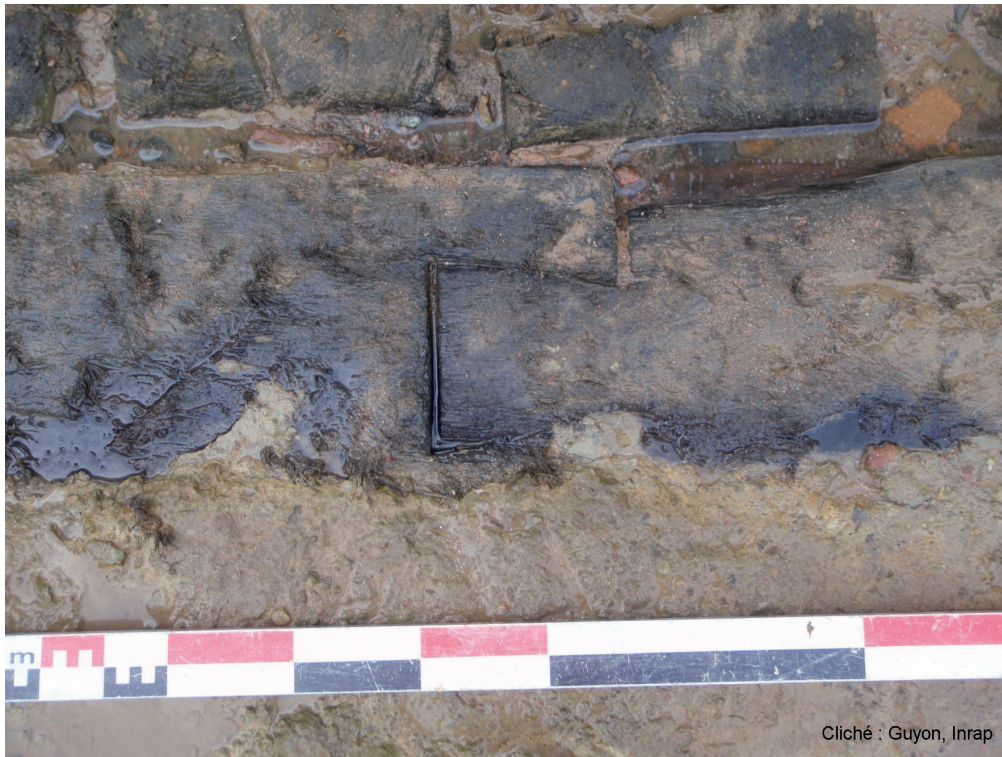
Fig. 27 : Détail de l'assemblage à queue d'aronde des demi-moises amont du radier au niveau de l'arche A3 (cliché : Guyon, Inrap).

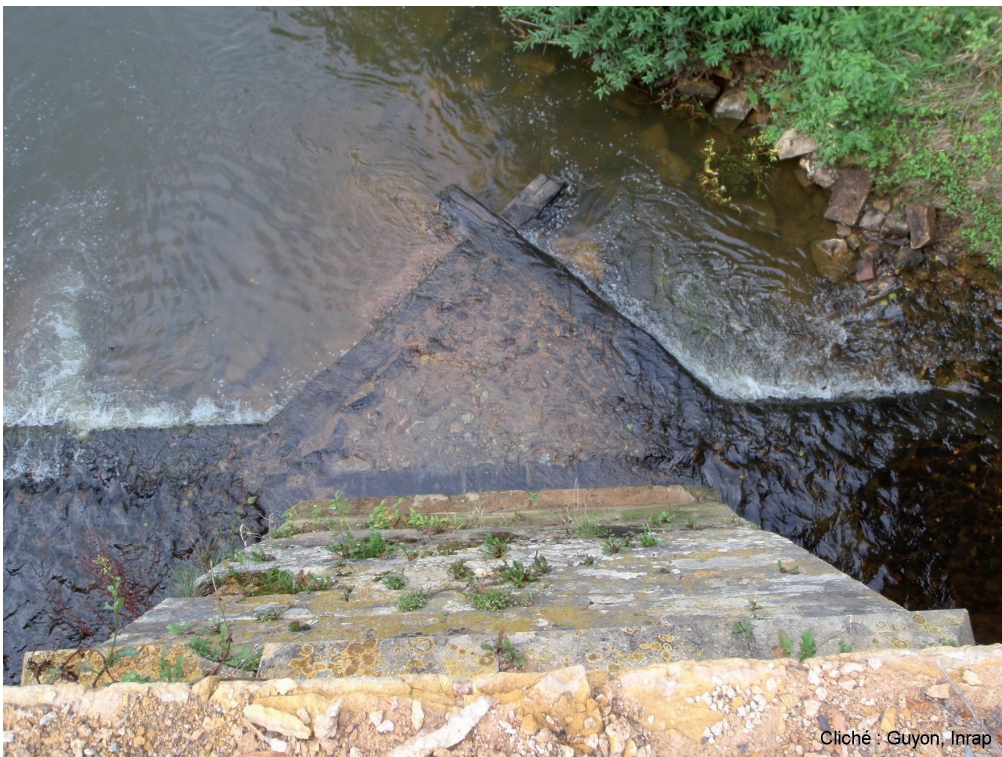
Fig. 28 : Arrière-bec de la pile P4 avant les travaux (cliché : Guyon, Inrap).

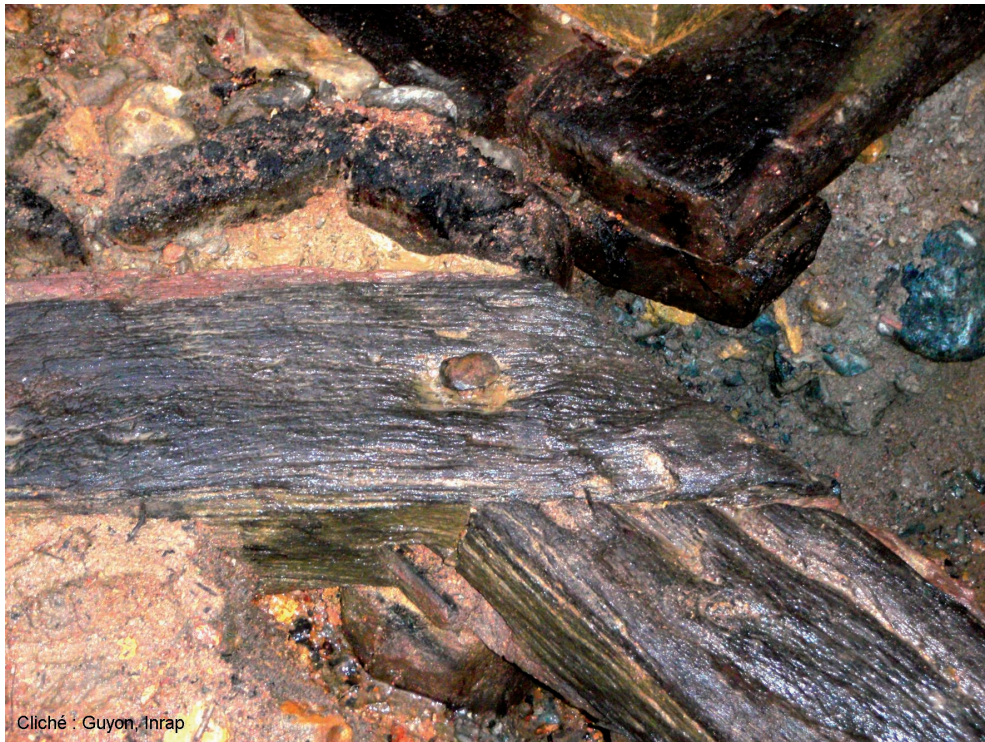
Fig. 29 : Détail de la liaison des demi-moises par un clou (cliché : Guyon, Inrap).

de ces demi-moises au niveau des jonctions arche/pile se fait à demi-bois oblique (Fig. 29). Cette dernière jonction est aussi assemblée à enfourchement simple sur un pieu vertical possédant un tenon en partie sommitale et traversé par un clou de 0,45 m de long servant de verrou à l'assemblage (Fig. 30). Les demi-moises reposent sur des pieux plantés verticalement dans le lit de la rivière. Elles sont assemblées à tenon-mortaise ordinaire non traversant (Fig. 31). La mortaise a pour dimensions 0,36 m par 0,13 m pour une profondeur de 0,19 m. Les pieux sont espacés les uns des autres d'environ 1 m à 1,30 m selon leurs emplacements. Ils sont renforcés, à leur pointe, d'un sabot* métallique à quatre branches. Même s'il

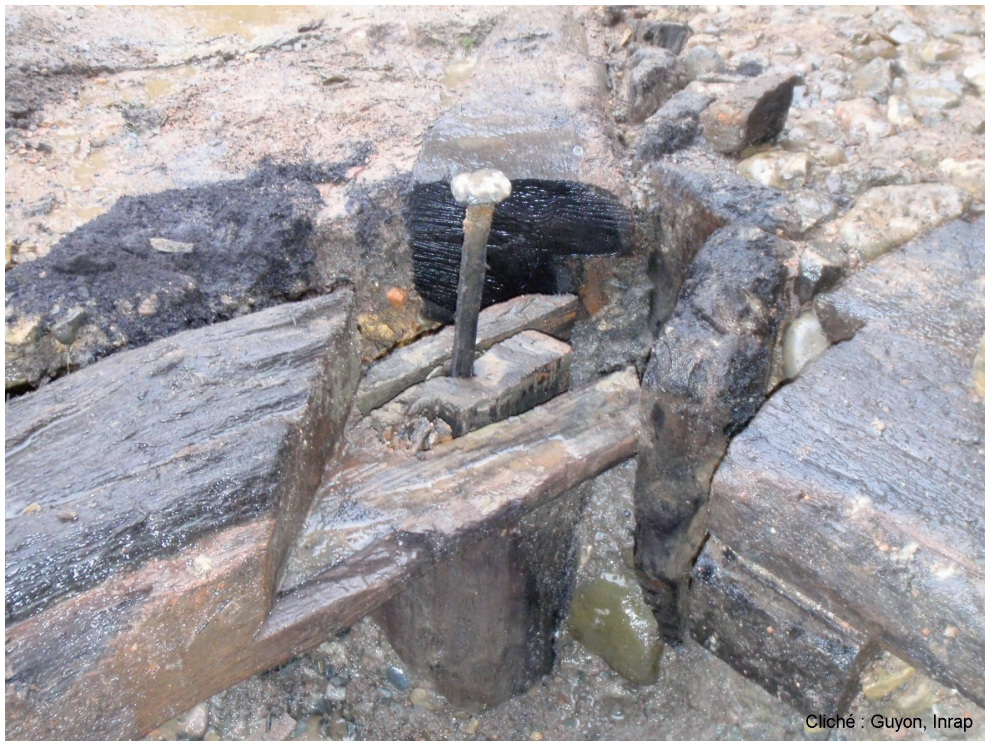
Fig. 30 : Détail du clou de liaison des demi-moises sur un pieu, vue depuis l'intérieur du radier (cliché : Guyon, Inrap).

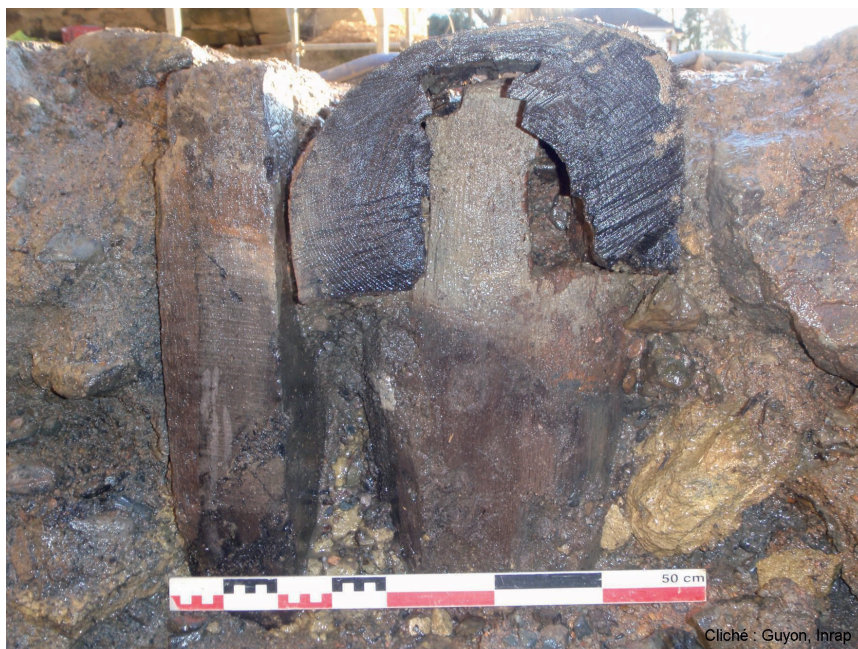
Fig. 31 : Détail de l'assemblage à tenon-mortaise d'une demi-moïse sur un pieu, vue en coupe (cliché : Guyon, Inrap).

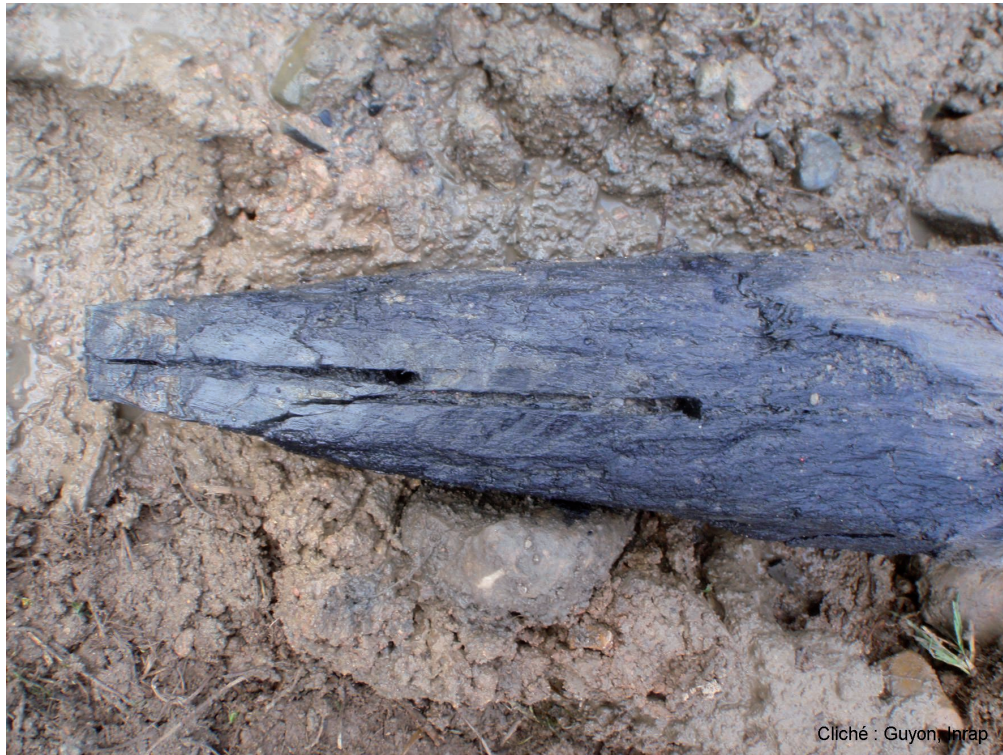
Fig. 32 : Détail de la pointe du pieu avec traces du négatif du sabot métallique (cliché : Guyon, Inrap).

n'a pas été permis de récupérer un pilot* complet, l'un des pieux extraits possédait l'empreinte de cette armature métallique. L'empreinte laissée en négatif et la trace des clous de fixation de ce dernier sur son extrémité distale (Fig. 32) permettent d'en donner sa typologie. Ce sabot doit ressembler à un type à quatre branches (GUYON 2000 : 21-35) de 0,04 m de largeur soudées sur une culasse massive de 0,04 m de côté pour une hauteur avoisinant 0,40 m. Il est fixé à la pointe du pieu avec deux clous par branche.

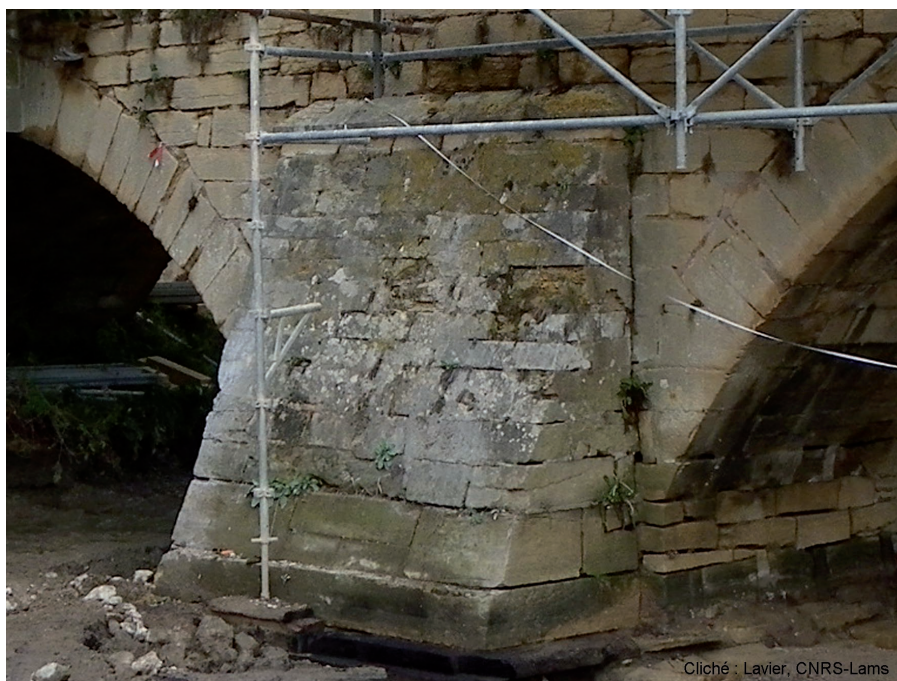
Fig. 34 : Arrière-bec de la pile P4 (cliché : Lavier, CNRS-Lams).

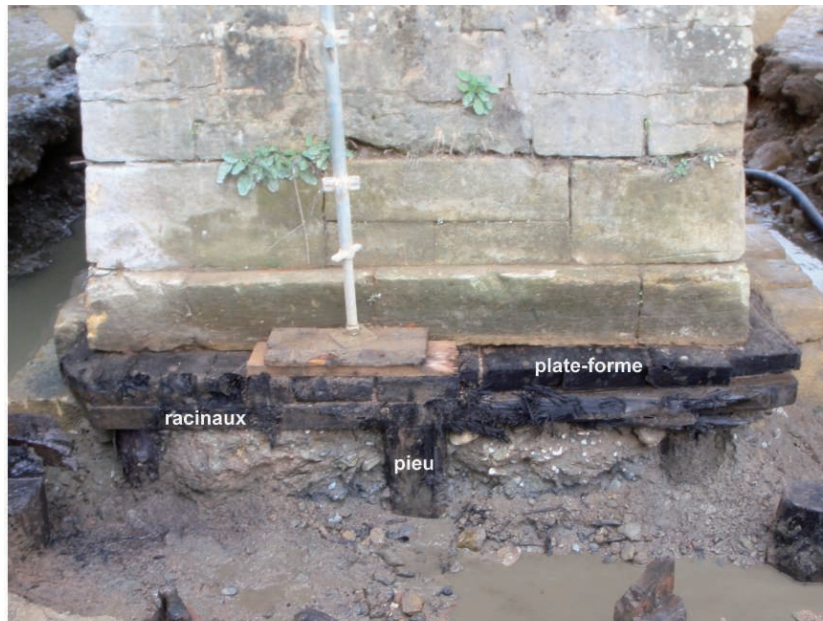
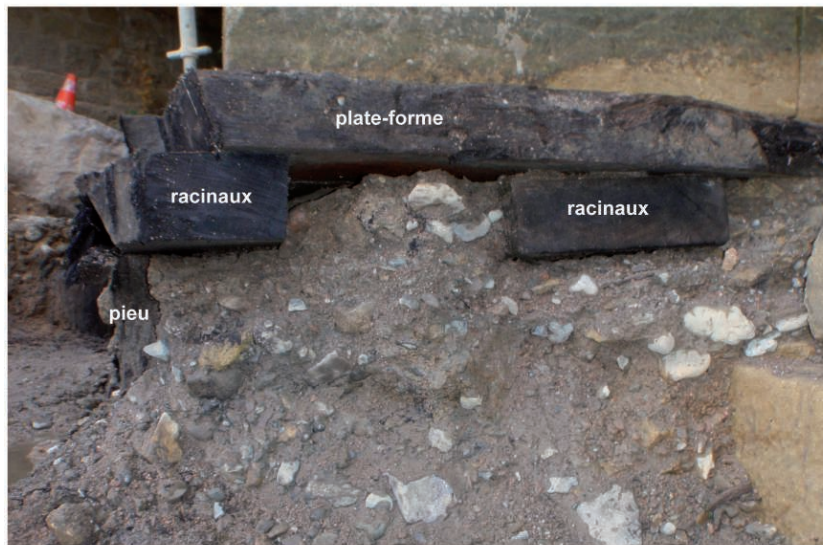
Fig. 35 : Fondation superficielle de l'arrière-bec de la pile P4 (cliché : Guyon, Inrap).

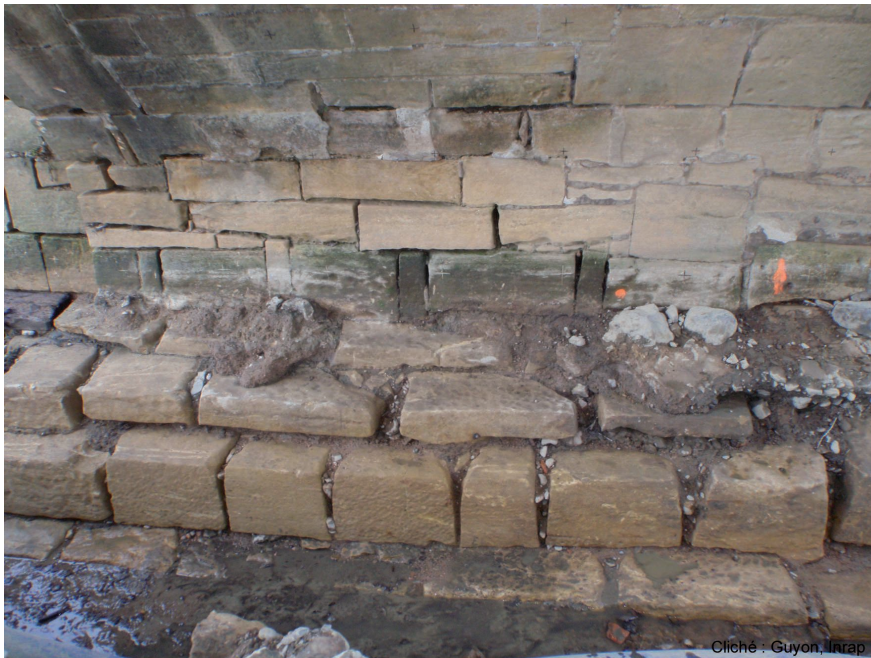
Fig. 38 : Fondation à degrés du piédroit nord de la pile P4 (cliché : Guyon, Inrap).

degrés	localisation	débord	hauteur
premier	piédroit sud-ouest	0,19 m	0,12 m
premier	piédroit nord-ouest	0,12 m	0,21 m
premier	avant-bec sud-est	0,18 m	de 0,13 à 0,24 m
premier	avant-bec nord-est	0,35 m	0,32 m
second	piédroit sud-ouest	0,26 m	0,22 m
second	piédroit nord-ouest	0,24 m	0,31 m
second	avant-bec sud-est	0,17 m	0,31 m
second	avant-bec nord-est	0,07 m	0,23 m
troisième	piédroit sud-ouest	0,18 m	0,32 m
troisième	piédroit nord-ouest	0,27 m	NC (mini 0,23 m)
troisième	avant-bec sud-est	0,14 m	NC (mini 0,14 m)
troisième	avant-bec nord-est	0,08 m	NC (mini 0,16 m)
quatrième	piédroit sud-ouest	0,23 m	NC (mini 0,12 m)

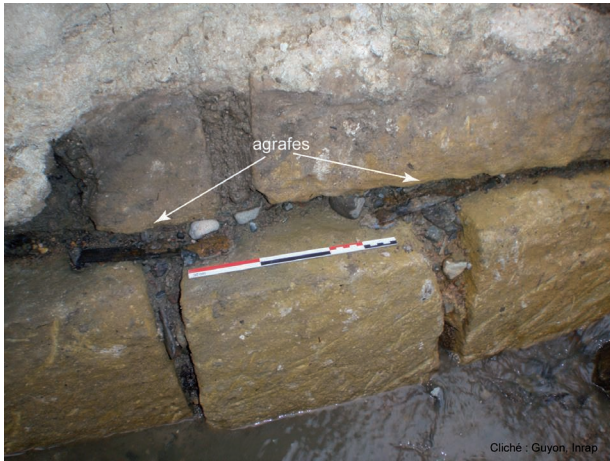
Fig. 40 : Agrafes d'assemblage des blocs en fondation du piédroit sud de la pile P4 (cliché : Guyon, Inrap).

L'agrafe métallique a fait l'objet d'une étude métallurgique¹⁰. Elle est faite d'un acier au carbone, avec une microstructure en bandes de ferrite perlite marquées (avec au moins trois lames soudées). L'acier est assez pauvre en manganèse dans les inclusions. Le procédé de réduction est direct par bas fourneau.

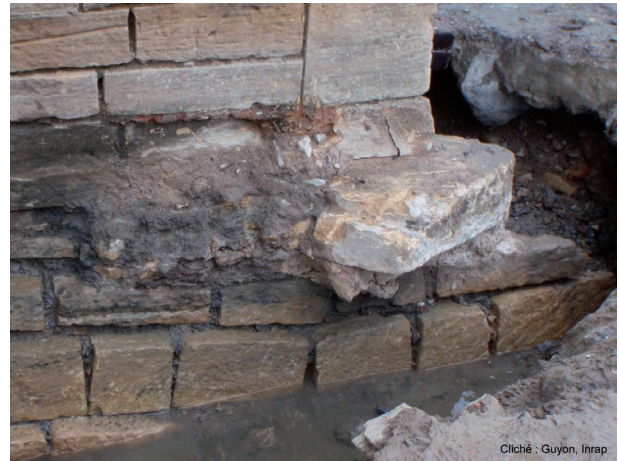
Fig. 41 : Consolidation de la fondation de l'avant-bec de la pile P4 (cliché : Guyon, Inrap).

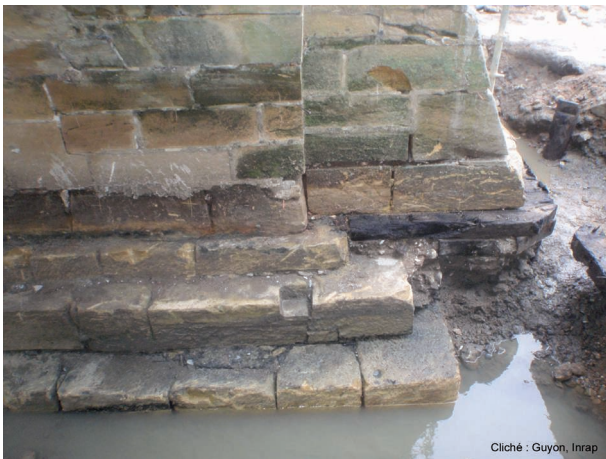
Fig. 42 : Encoche dans un bloc de fondation de la pile P4 (cliché : Guyon, Inrap).

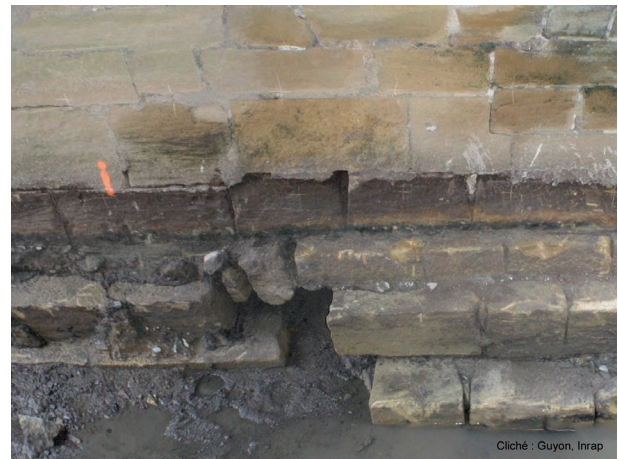
Fig. 43 : Rupture de fondation du piédroit nord de la pile P4 (cliché : Guyon, Inrap).

fondation est visible au niveau central du piédroit nord (Fig. 43). Cette rupture de fondation est peut-être à mettre en relation avec une réfection.

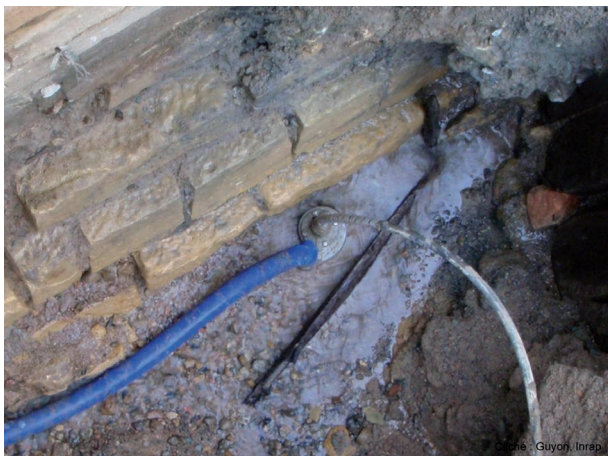
Fig. 44 : Planche inférieure du batardeau de la pile P4 au niveau de l'avant-bec (cliché : Guyon, Inrap).

et deux vannes* posées sur chant l'une sur l'autre sans assemblage observé. La vanne supérieure présente une largeur différente de 0,10 m entre chacune des extrémités. Ses dimensions sont de 0,30 m de large à l'extrémité ouest, pour la partie centrale, 0,25 m de large et pour l'extrémité est de 0,20 m de large. Après enlèvement de cette planche, la vanne inférieure apparaît encore bien en place (Fig. 44). Le pieu du batardeau (Fig. 45) a été prélevé entièrement. Il ne possède pas d'armature métallique ce qui revient à dire à première vue qu'il serait probablement de l'époque médiévale. L'emploi d'armature métallique était très occasionnel à cette période (BOUILLET 1693 : 19). Ces éléments sont les

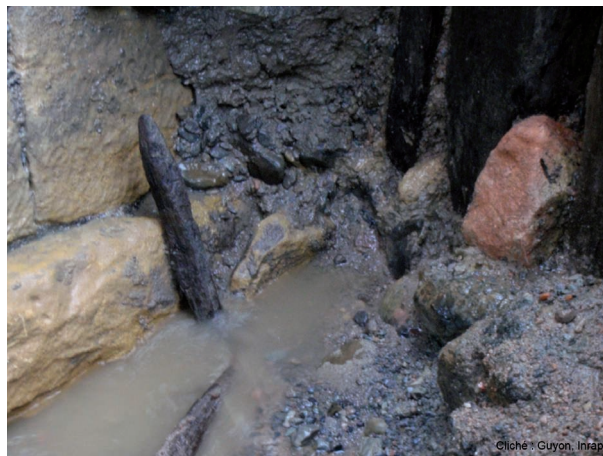
Fig. 45 : Pieu du batardeau de la pile P4 au niveau de l'avant-bec (cliché : Guyon, Inrap).

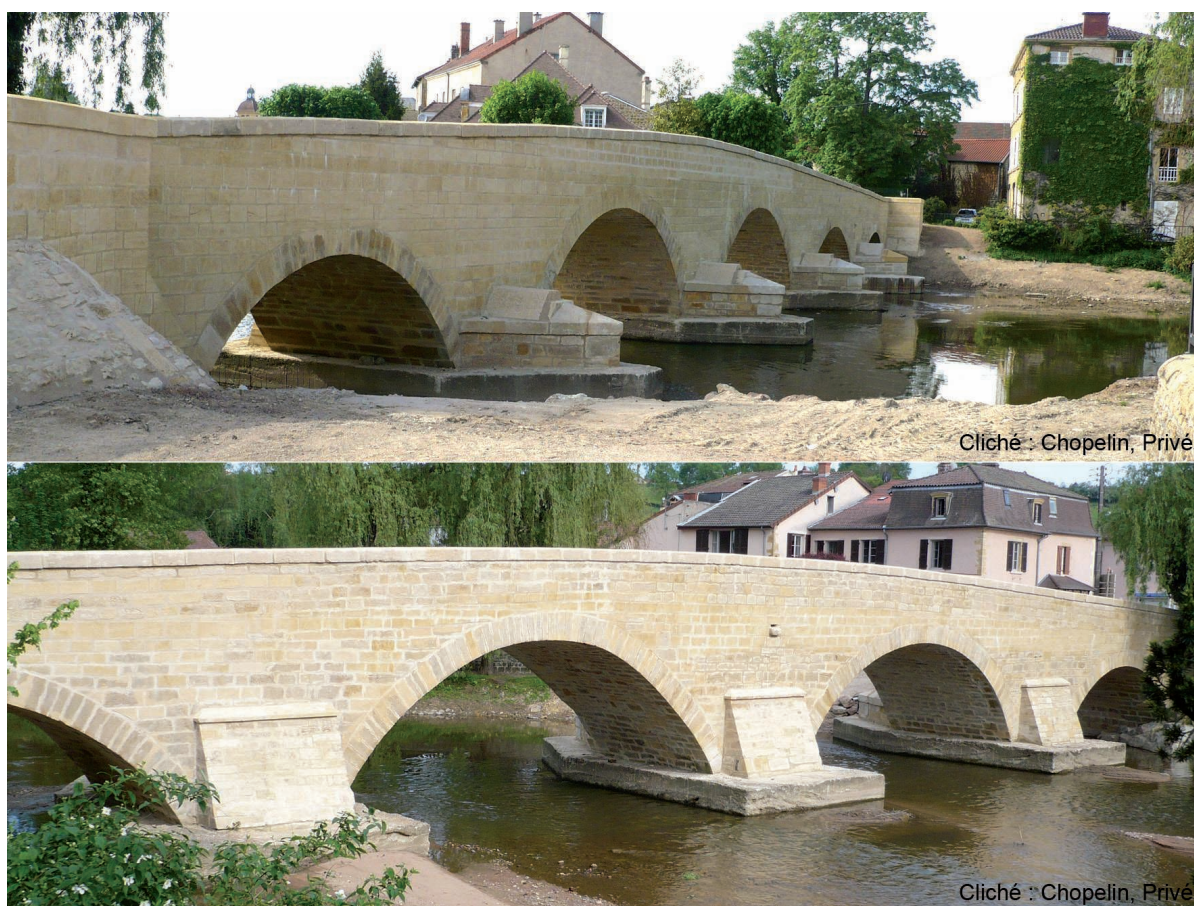
Fig. 52 : Ouvrage restauré en 2012 (cliché : Chopelin, Privé).

Les travaux de restauration du Pont de Pierre de Charlieu, qui ont duré près de huit mois, font de ce lieu un nouvel attrait touristique de la commune. Son aspect actuel ne peut être que différent de l'état d'origine (Fig. 52), puisqu'il a été restauré avec de la pierre dite de Jaumont provenant de la région de Metz.
