Syria
Archéologie, art et histoire

Dossier : Interaction entre Assyriens et Araméens

L'église Nord de Bashmishli : chronique d'une mort annoncée

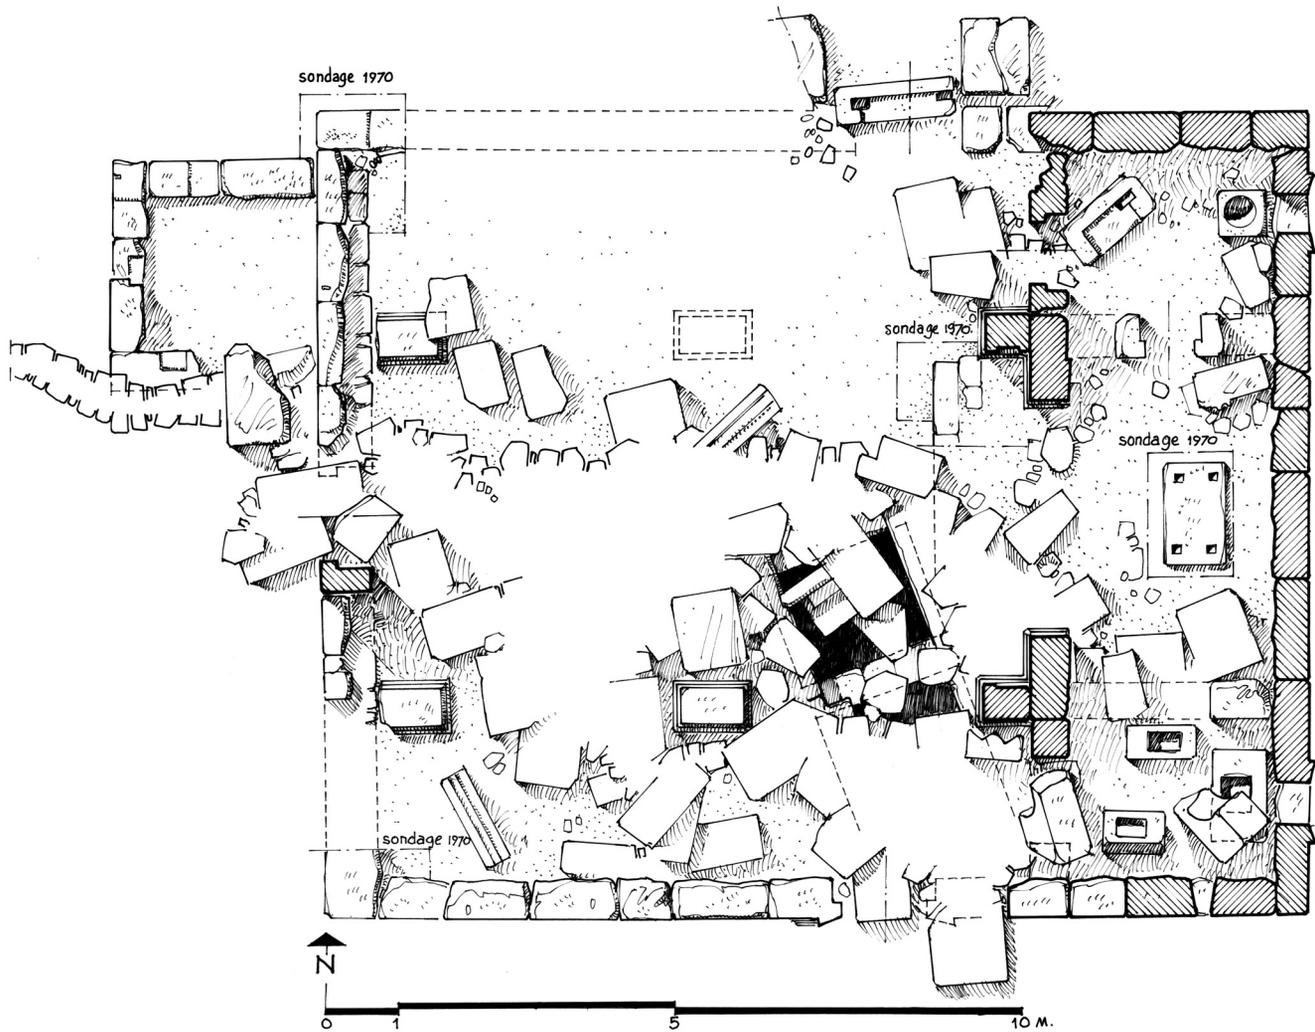
Figure 2 : Plan de l'église (2006).

C'est une petite basilique à trois nefs présentant un plan au sol assez ramassé de 14,25 m d'est en ouest sur 11,50 m du nord au sud (**fig. 2**). On y accédait par trois portes situées au sud, à l'ouest et au nord. Mis à part la nef, dont les arcades sont portées par des piliers, elle présente les caractéristiques habituelles des églises du Massif Calcaire. À l'ouest, trois nefs de largeurs inégales et, à l'est, le sanctuaire tripartite formé par un chœur rectangulaire flanqué au sud du *martyrion* et au nord du *diakonikon*.

La **nef centrale** est longue de 9,40 m d'est en ouest et large de 4,70 m du nord au sud. Elle comportait, au nord et au sud, quatre arcs portés par des piliers centraux (**fig. 2**)⁹. Du côté ouest, seules les bases moulurées des pilastres sont encore visibles. Elles sont simplement appuyées contre le mur occidental, mais peut-être étaient-elles liées à ces derniers aux assises supérieures ? Ces pilastres portaient des chapiteaux identiques à ceux des extrémités est. Seul un petit fragment de l'un d'eux a été retrouvé dans un champ voisin. Au centre de la nef, on ne voit plus que la base moulurée du pilier sud. Celle du nord soit est enfouie, soit a disparu comme le mur nord. Ces bases mesuraient au lit d'attente 0,93 sur 0,52 m et portaient des piliers monolithes hauts de 1,16 m. Ils étaient coiffés par des chapiteaux qui sont tous

Le sous-sol de la nef et probablement du collatéral sud abrite *une chambre souterraine* (**fig. 2**). Actuellement cette dernière est presque complètement masquée par les écroulements des blocs de la superstructure de l'église qui se sont effondrés en détruisant une partie de sa couverture. Aussi, sans un dégagement de grande ampleur, il est difficile d'en proposer un plan précis. D'après les quelques éléments visibles, elle a un plan rectangulaire allongé orienté nord-ouest/sud-est dont les mesures, incertaines, pourraient être 4 m de long sur 2,50 m de largeur. Ses parois sont en appareil régulier de pierres de taille et la couverture est faite de traverses reposant sur les petits côtés et au milieu sur un arc médian clavé. Actuellement il est impossible de dire s'il existait un accès particulier à cette chambre ou si on y accédait en soulevant simplement les traverses¹⁰. Il n'est pas non plus possible de dire si cette chambre est contemporaine de l'église ou plus ancienne que celle-ci. Toutefois le fait qu'elle présente une orientation différente plaide en faveur d'une plus grande ancienneté. On arrêtera ici le jeu des hypothèses car, sans un dégagement plus important de cet aménagement, il paraît vain d'en avancer d'autres¹¹.

Comme dans de très nombreuses églises de cette région, *le chœur* a un plan rectangulaire (N-S : 4,60 m. E-O : 2,90 m). On a déjà évoqué son mur oriental avec sa fenêtre axiale, celui du nord avec la porte vers le *diakonikon* et celui du sud, aveugle et détruit (**fig. 2**). À l'ouest, le chœur ouvrait largement sur la nef centrale dont il était séparé par l'arc triomphal. Ce dernier était porté par des pilastres appareillés reposant sur des bases moulurées : ils sont encore en place (**fig. 3 et 23**). Ils sont coiffés par des chapiteaux qui présentent la même organisation que ceux des arcs de la nef, à la seule différence qu'ils ont des feuilles nervurées ; les deux chapiteaux sont encore en place (**fig. 23 et 25**). De l'arc proprement dit, il ne subsiste que trois claveaux au nord ; ils se sont déplacés vers l'ouest lors de sa chute. Ce dernier était encore complet vers 1940, lors du passage de Tchalenko (**fig. 19**). Il avait le même diamètre (3,40 m) que les arcs de la nef et ses claveaux étaient ornés d'une large moulure soulignée par une suite de festons (**fig. 12**). À l'intérieur du chœur, nous avons dégagé en 1970 la dalle qui portait l'autel (**fig. 2**)¹⁵. Elle est rectangulaire (1,40 m x 0,90 m) et creusée de quatre mortaises carrées pour fixer les pieds de la table qui devait probablement être en marbre. Autour d'elle, le revêtement du sol était fait du même mortier que le sol de la nef. Plus à l'ouest, entre les pilastres qui portaient les arcs de la nef, le chœur était précédé par un escalier de deux marches appareillées (**fig. 2**). Un petit sondage de 1970 a permis de dégager la marche inférieure qui semble la seule en place (?). On notera que c'est dans le remplissage de mortier derrière cette marche qu'a été trouvé un *follis* de Maurice Tibère dont on reparlera plus loin à propos de la date de cette église. Les faces internes des pilastres des arcades de la nef présentent des encastresments peu profonds correspondant à des dalles appartenant à une barrière de chancel qui séparait le chœur du reste de l'église (**fig. 16**). De ce chancel, nous avons retrouvé deux dés assez sommairement taillés qui devaient délimiter un passage axial au haut des marches conduisant au chœur. Ils sont parallélépipédiques (**fig. 10**) et, sur l'une de leurs faces, il y a un encastrement pour une dalle placée de chant. Au sommet de ces dés, on devine les restes de bases moulurées de colonnettes dont nous n'avons retrouvé aucun vestige. Peut-être portaient-elles une sorte de tringle pour accrocher des rideaux qui permettaient de masquer le sanctuaire au cours de la liturgie¹⁶. Les dalles de ce chancel, probablement au nombre de deux, reliaient les dés aux pilastres des arcades. Un fragment d'une de ces dalles est tombé dans la chambre souterraine située sous la nef¹⁷.

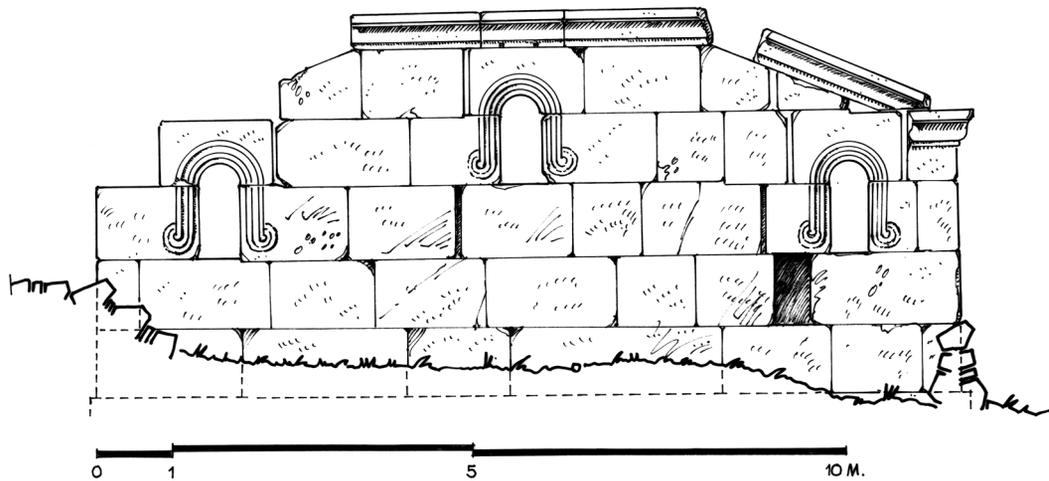
Figure 4 : Le chevet (2006).

La **façade est**, correspondant à un chevet plat, est presque complète (**fig. 4, 22 et 24**). Au nord, du côté du *diakonikon*, elle est percée d'une fenêtre à linteau cintré entourée par une moulure dont les extrémités inférieures sont terminées par une spirale. La corniche qui couronne la façade nord se retourne à l'est pour s'interrompre à environ 0,60 m de l'angle. Cette partie de la façade est surmontée par un demi-fronton et une corniche rampante qui forme le pignon de l'extrémité orientale du collatéral nord ; elle est presque complète. Au revers de la partie centrale, le mur est haut de cinq assises. La fenêtre axiale est la même que celle du nord, mais elle est placée une assise plus haut que cette dernière. Au-dessus, la corniche horizontale qui fait suite aux rampants des pignons des collatéraux est encore en place. On remarquera le bloc central dont le lit de pose est creusé de deux rainures qui traversent l'épaisseur du bloc. Ce détail montre que cet élément est le dernier posé dans son assise à l'aide d'un engin de levage. Cette corniche, on va le voir, recevait l'extrémité des pannes du pan oriental de la toiture en croupe qui couvrait le chœur. Enfin au sud, du côté du *martyrion*, on retrouve une fenêtre symétrique à celle du *diakonikon*. Au-dessus, seul un bloc du pignon est encore en place.

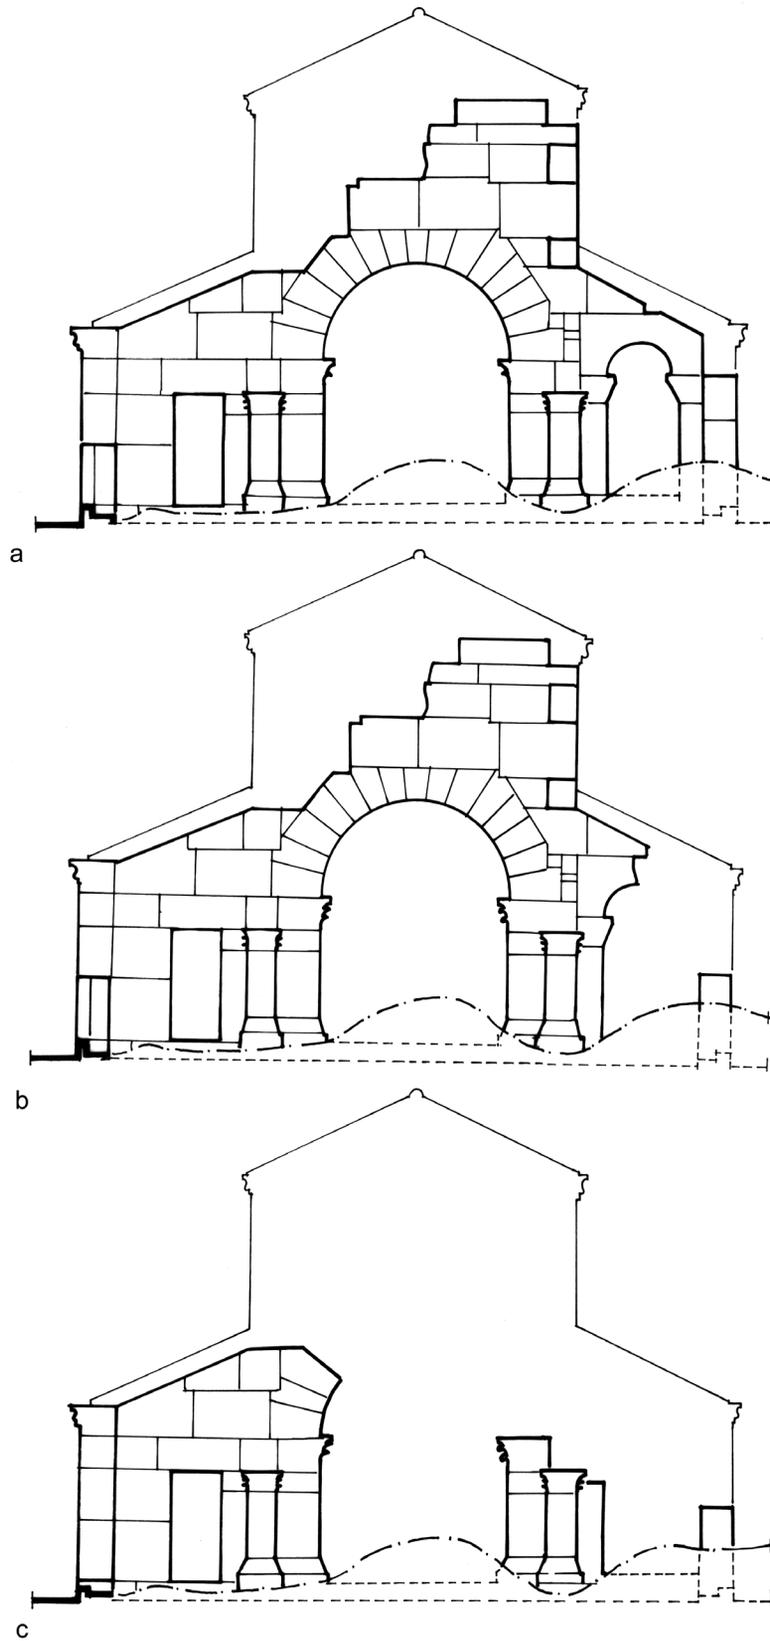
Figure 5 : Coupe nord-sud (schématique) :

a : état en 1899 (d'après Butler), b : état vers 1940 (d'après Tchalenko) et c : état en 1970-2006.

Puis le temps a passé. Après l'occupation arabe du début du VII^e siècle, le village et ses églises ont continué à vivre, sans toutefois se développer davantage. On sait qu'au X^e siècle, lors de la reconquête byzantine, plusieurs villages étaient encore partiellement habités³⁰. Ils furent définitivement désertés au début des croisades à la fin du XI^e siècle. Les ruines ont alors commencé à se dégrader lentement, victimes du temps et de quelques séismes. C'est probablement au XVIII^e siècle ou même au début du XIX^e que le site a été réoccupé et qu'un village a commencé à se développer au détriment des ruines. Il l'était lors du passage de Butler en 1899 qui nous en a laissé une photographie (**fig. 18 et 5a**) et un plan erroné de l'église³¹. Vers 1940, G. Tchalenko n'y a pas effectué de travaux, mais ses photographies (**fig. 19, 20 et 5b**) montrent que l'arc du *martyrion* s'était à moitié écroulé, que le mur sud avait perdu plusieurs de ses blocs et que celui de l'est (chevet) s'était en partie écroulé au sud. Quant au village moderne, il continuait à se développer. Ce doit être peu de temps après le passage de Tchalenko que l'arc triomphal et les blocs de la claire-voie se sont effondrés. En 1970, lorsque j'ai effectué quelques sondages et un rapide relevé, l'arc du *martyrion* était complètement détruit ainsi que les portes nord et sud (**fig. 21, 22 et 5c**).

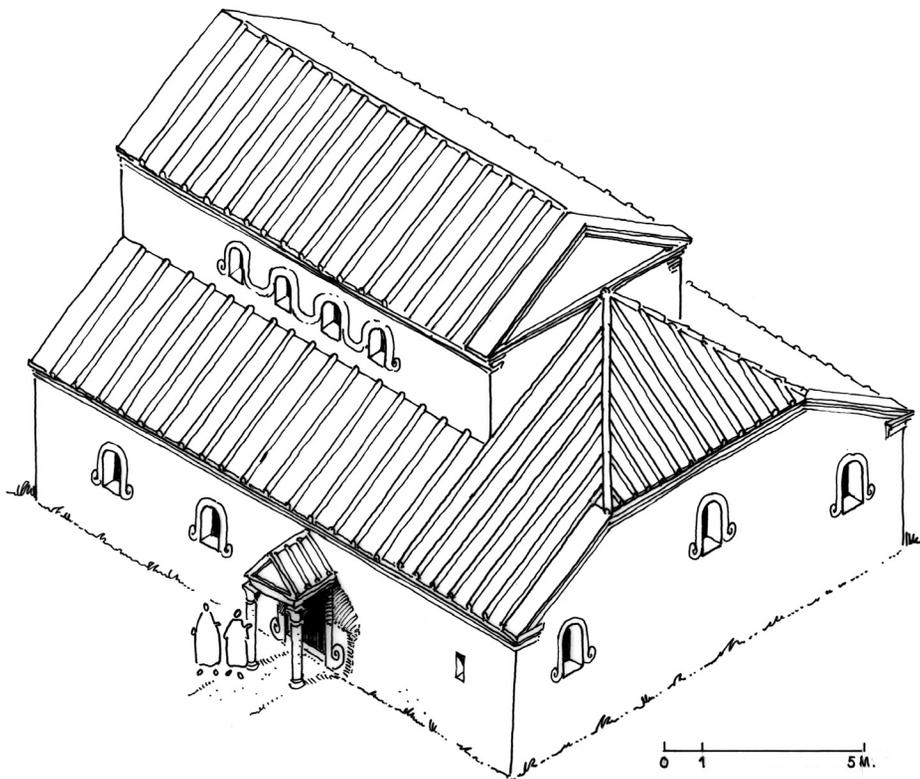
Figure 17 : Essai de recontitution (axonométrie).

19. La reconstitution de la fig. 17 n'est qu'une évocation.

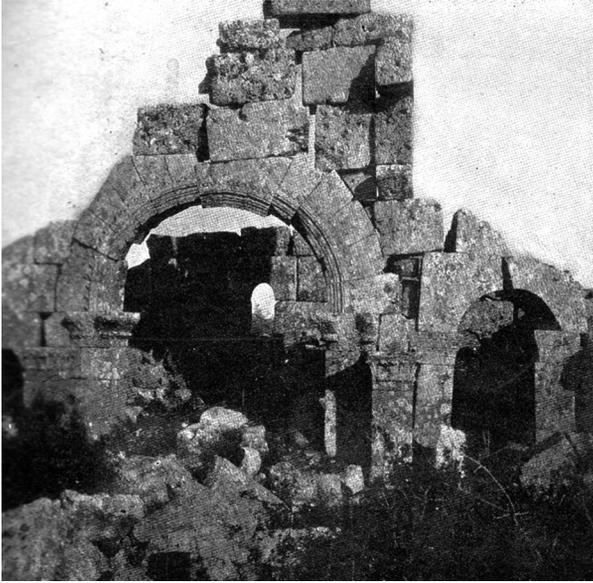
Figure 18 : L'église en 1899 (Butler 1903).

le bâti en bois d'un système de fermeture. Quant à l'arc, écroulé, il était monolithe. Aujourd'hui, il est brisé en deux. Lors du passage de Butler en 1899, bien que fendu, il était complet et en place (**fig. 18**). Vers 1940, G. Tchalenko n'en a vu que la moitié nord (**fig. 19**). À l'intérieur, il y a trois reliquaires, au nord, au sud et à l'est (**fig. 8 et 9**)¹⁴.

La *claire-voie* qui surmontait les arcs s'est entièrement effondrée. Toutefois des photographies anciennes — Butler (1899-1900, **fig. 18**) et surtout Tchalenko (vers 1940, **fig. 19**) — permettent de l'évoquer de façon raisonnable. En effet, leurs photos nous montrent, au-dessus de l'arc triomphal, quatre assises en place qui, déjà vers 1940, étaient dans un équilibre instable. Nous avons essayé de les replacer sur nos dessins des **fig. 5 (a et b)** et **16**. Les deux assises inférieures correspondent aux fenêtres de la claire-voie pour lesquelles nous connaissons des trumeaux (1^{re} assise, **fig. 13**) et des arcs (2^e assise, **fig. 14**) tous moulurés. La disposition des fenêtres que nous proposons à la **fig. 17** n'est qu'une solution raisonnable. En effet, bien que connaissant les éléments (trumeaux et arcs) qui constituent ces fenêtres,

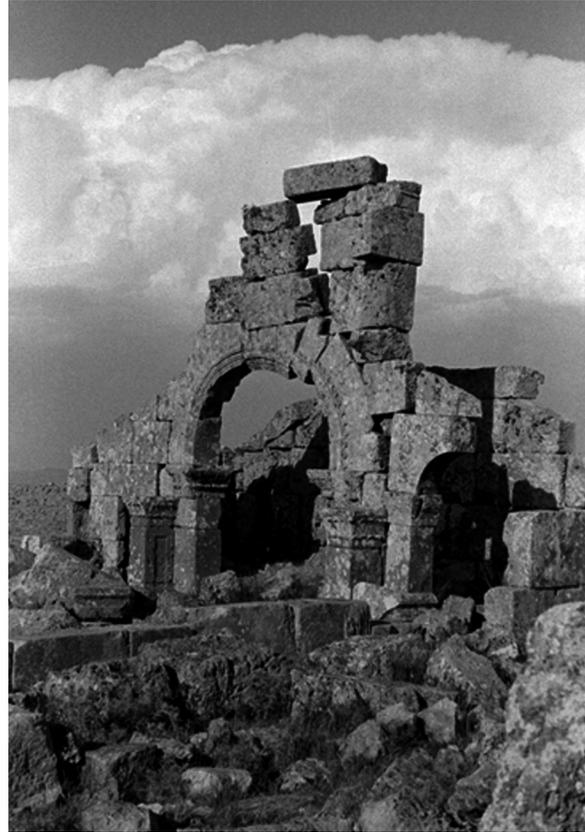
Figure 19 : Vue intérieure vers 1940 (Tchalenko).

il est impossible d'en proposer un ordre précis¹⁸. Ces deux assises étaient surmontées par une corniche dont un seul bloc est encore en place sur les photos anciennes (**fig. 19**) et de nombreux autres fragments se trouvent dans les écroulements dans la nef. Certains d'entre eux sont moulurés d'un côté et, de l'autre, ce sont des consoles (**fig. 15**). Ces dernières, placées du côté intérieur de la claire-voie, servaient à soutenir les fermes de la charpente de la toiture. À l'extérieur, cette corniche ne se retournait pas sur la façade orientale de la claire-voie et l'assise basse qui lui correspondait était plate de ce côté. En revanche elle était surmontée par une autre corniche qui devait appartenir à la partie basse de la moulure qui entourait le tympan placé au sommet de ce mur oriental (**fig. 20**).

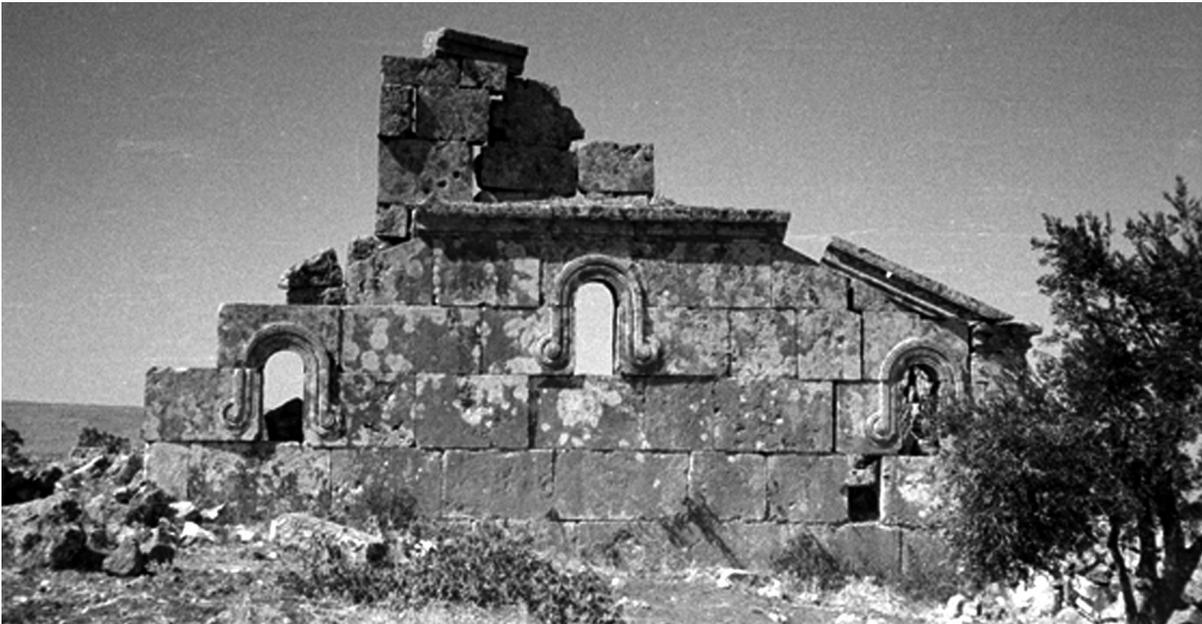
Figure 20 : Le chevet vers 1940 (Tchalenko).

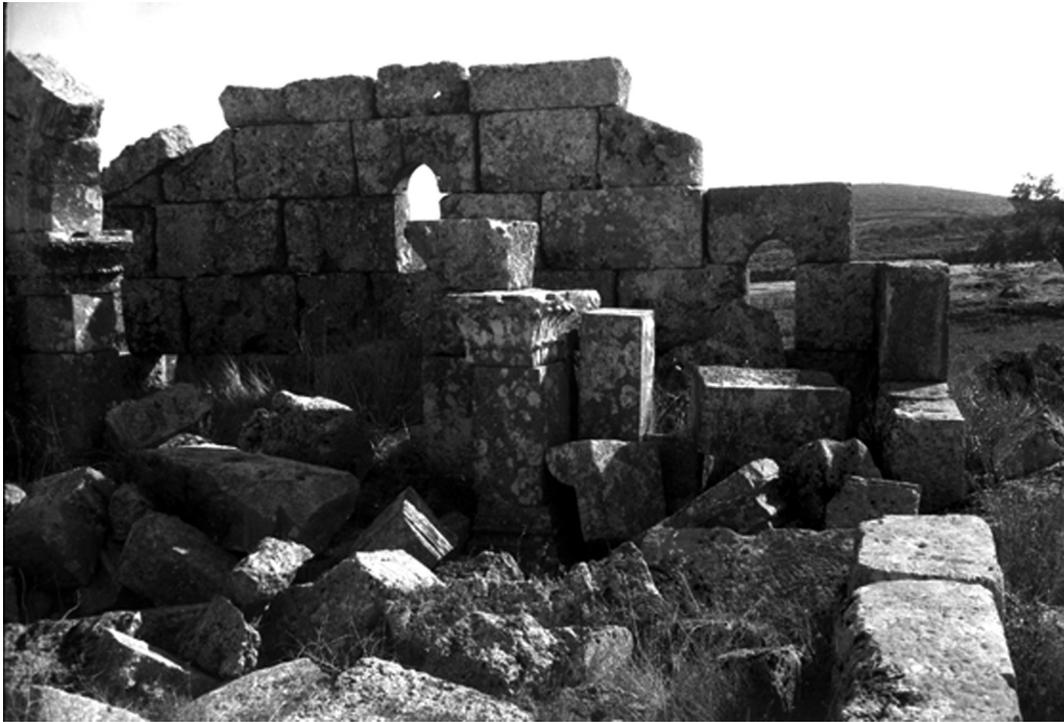
Figure 21 : Vue intérieure en 1970 (Tchalenko/Callot).

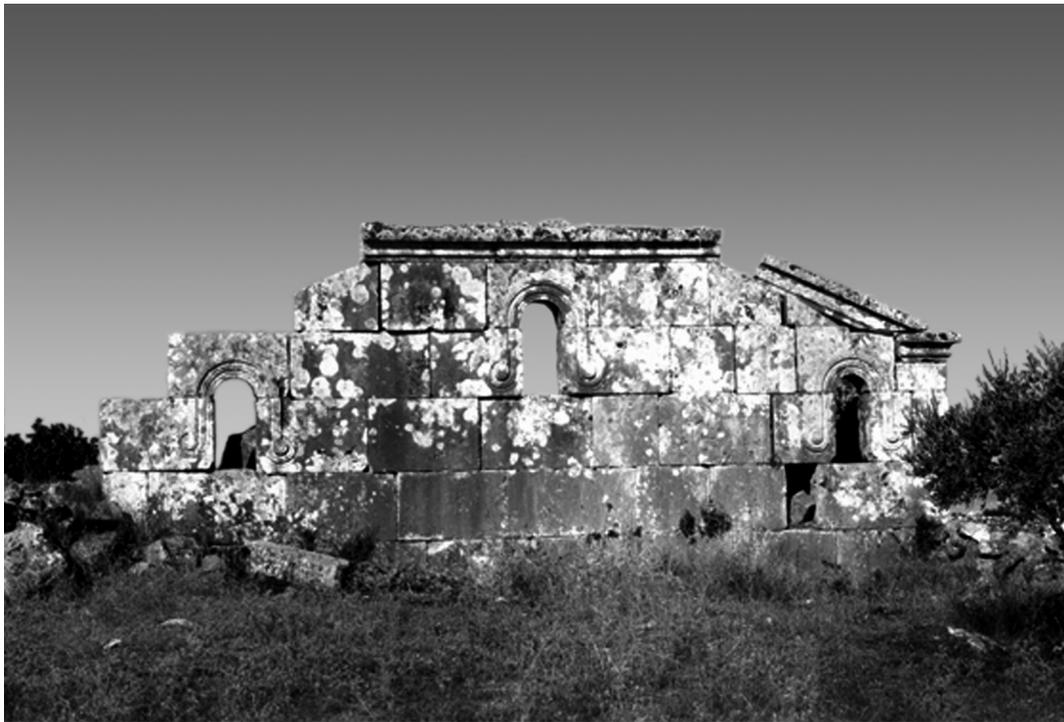
Figure 22 : La façade est en 1970 (Tchalenko/Callot).

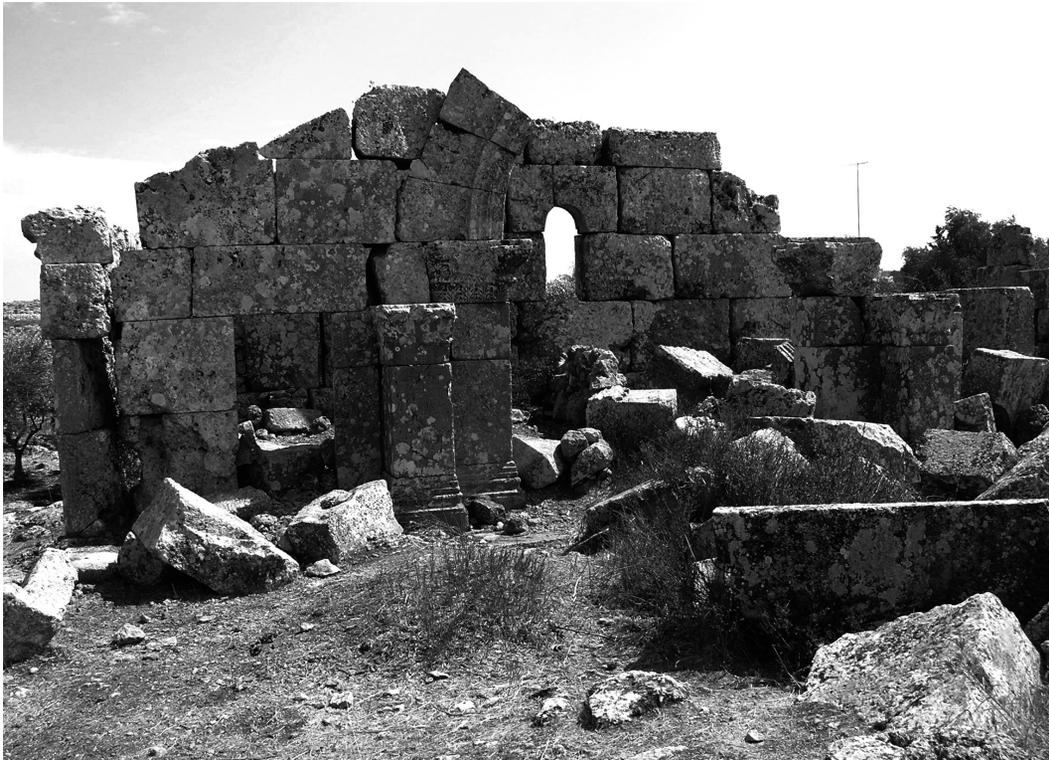
Figure 23 : Vue intérieure en 2006 (Callot).

Au nord, le *diakonikon* est encore très bien conservé (**fig. 2, 3 et 23**). On a déjà évoqué ses murs nord et est qui sont complets. Bien qu'assez dégradé, le mur ouest l'est aussi. Il est percé d'une porte à linteau droit et sans décor ouvrant sur le collatéral nord. Son lit d'attente est en pente vers le nord et on y distingue des logements grossiers pour les chevrons de la couverture. On remarquera également que du côté nord, il n'y a aucune liaison avec le mur septentrional de l'église. Enfin, au sud, le mur qui séparait le *diakonikon* de l'abside a complètement disparu et seuls sont encore visibles les bases des montants de la porte qui reliait ces deux espaces. Le linteau de cette porte, à terre, ne porte aucun décor. À l'intérieur du *diakonikon* il y a une cuve ronde creusée dans un bloc cubique ; elle est placée au pied de la fenêtre à l'est¹².

Au sud, le *martyrion* est un peu plus détruit et très encombré par des blocs écroulés (**fig. 2, 3 et 23**). On a déjà évoqué ses côtés est et sud. Le mur qui le sépare du chœur n'est plus visible. Comme pour le *diakonikon*, il n'était chaîné ni à l'est ni à l'ouest. Du côté occidental, il y avait le traditionnel arc, aujourd'hui écroulé, mais qui figure encore sur les documents anciens (**fig. 16 et 18**). Le pilastre nord qui le portait est encore en place. Les chapiteaux, ornés de simples moulures, se sont écroulés¹³. Ils portaient des rainures verticales creusées dans leurs faces latérales : elles étaient destinées à recevoir

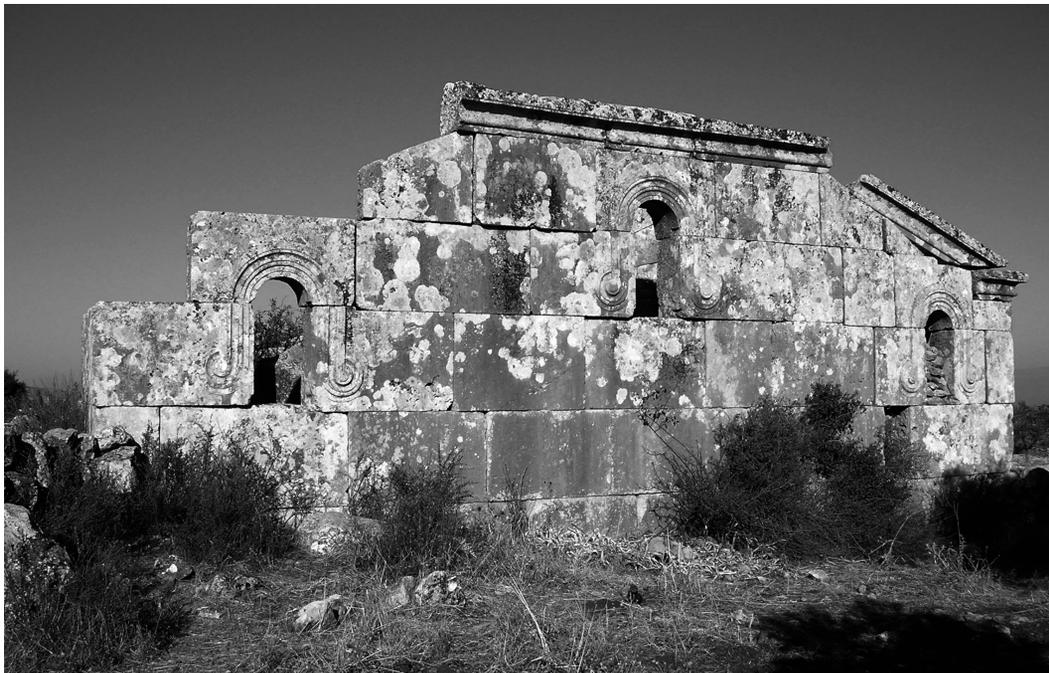
Figure 24 : Le chevet en 2006 (Callot).

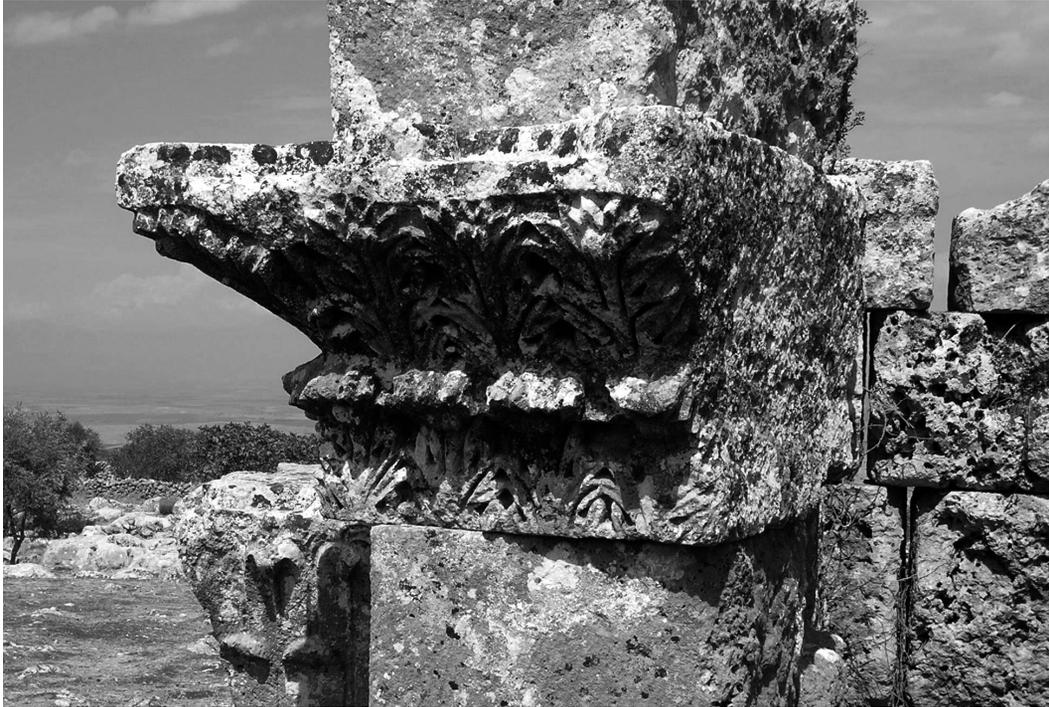
Figure 25 : Chapiteaux du sanctuaire en 2006 (Callot).

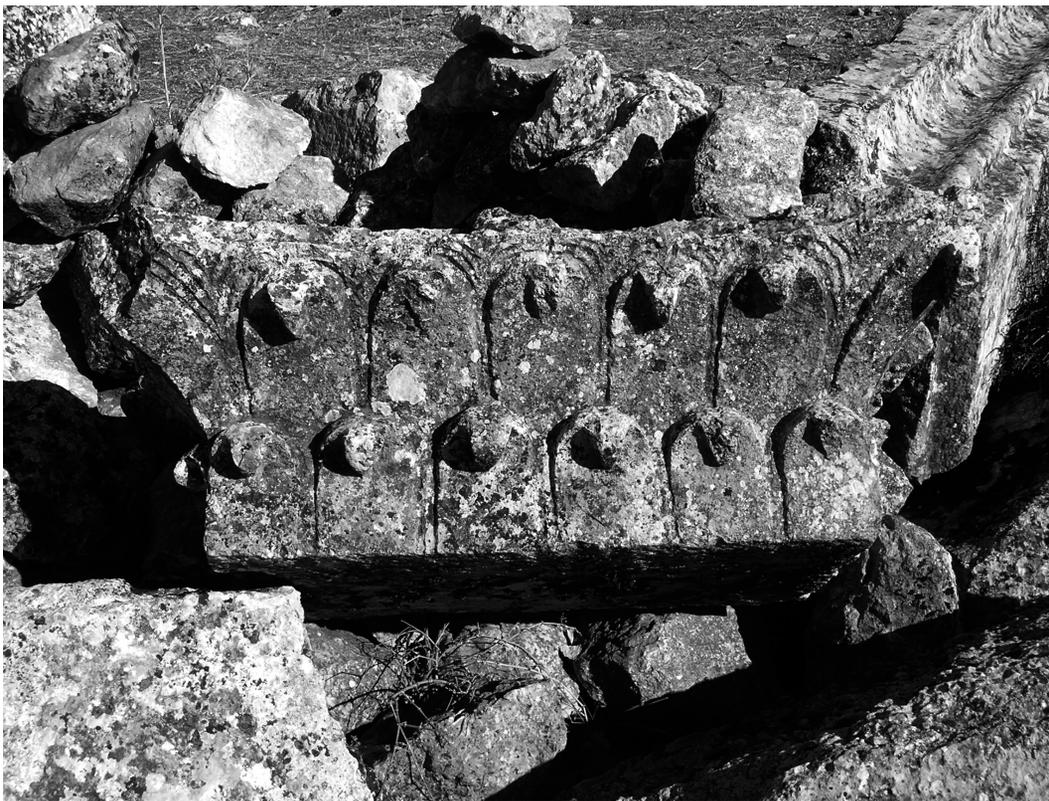
Figure 26 : Chapiteau de la nef en 2006 (Callot).

deux présents dans les écroulements de la nef (**fig. 26**). Ces derniers, empreints d'une certaine rusticité, comportent deux registres superposés de feuilles lisses. Au registre inférieur, il y en a six sur les longs côtés et quatre sur les courts. Au registre supérieur, il y a cinq feuilles verticales et deux angulaires sur les côtés longs et seulement trois sur les courts. L'ensemble était surmonté d'un abaque assez sommaire. L'extrémité orientale de la nef, les pilastres monolithes qui portaient les arcades de ce côté sont encore en place sur leurs bases moulurées (**fig. 3 et 23**). Ils sont couronnés par des chapiteaux du même type que ceux des piliers isolés avec seulement un nombre inférieur de feuilles aux deux registres (**fig. 25**). Les arcs, au nombre de quatre, avaient un diamètre moyen de 3,40 m et leurs claveaux étaient ornés, du côté de la nef, par une moulure plate assez importante (**fig. 11**). La claire-voie qui surmontait ces arcs sera évoquée plus loin après avoir étudié le sanctuaire. Enfin, un petit sondage, pratiqué en 1970 au pied des marches qui conduisaient de la nef à l'abside, a permis de montrer que le sol de cette nef et certainement des collatéraux, était recouvert d'un enduit gris de mortier contenant des cendres. Ce genre d'enduit, très fréquent dans les églises de cette région, était coulé sur un hérisson très serré de petites pierres et devait correspondre à un revêtement d'attente pour des mosaïques qui, dans la plupart des églises, n'ont jamais été posées.

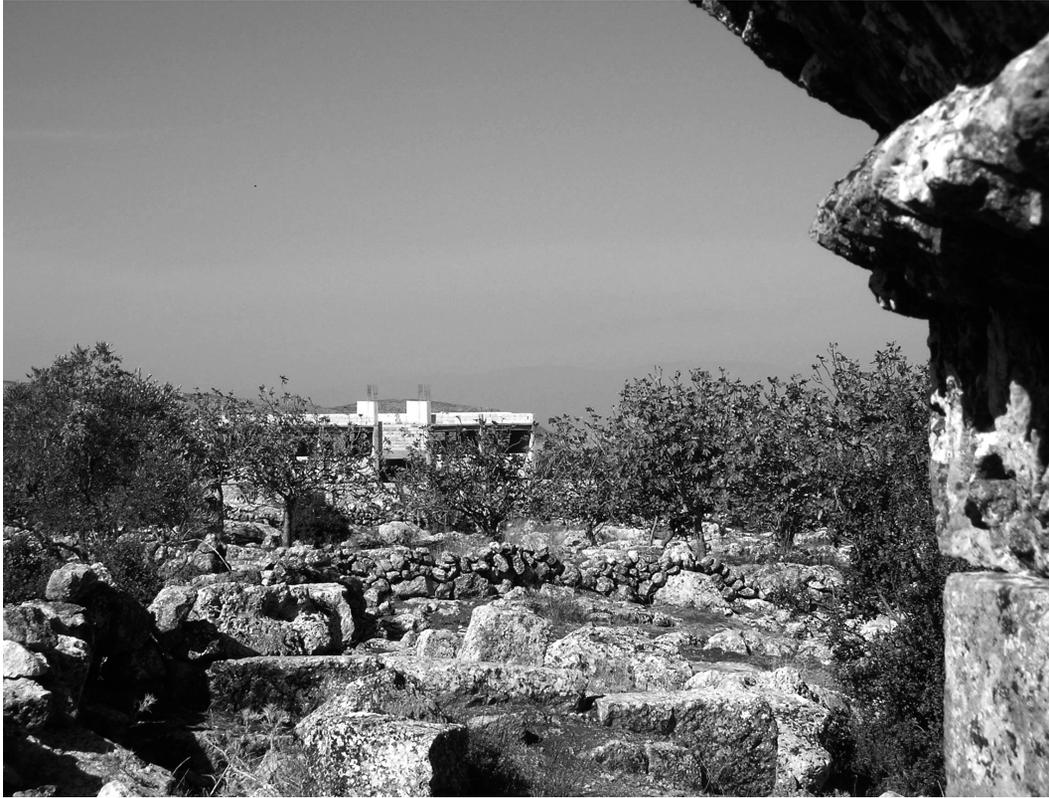
Figure 27 : Construction du groupe scolaire en 2006 (Callot).

Vers 1960-1970, l'ensemble de la Syrie, à l'instar de cette région, a connu une intense poussée démographique qui n'a d'ailleurs pas complètement cessé aujourd'hui. Le village moderne a plus que doublé en superficie. Si en 2006 je n'ai constaté que des dégâts assez limités — destruction des restes de la porte nord, quelques blocs tombés — j'ai en revanche remarqué que les constructions modernes se rapprochaient dangereusement de l'église. Certaines ne sont plus qu'à une cinquantaine de mètres et, surtout, la construction, à moins de cent mètres, d'un nouveau groupe scolaire (**fig. 27**) constitue un danger encore plus grand. En effet, dans cette région, l'encercllement des ruines par des constructions neuves n'est hélas pas un gage de préservation et de mise en valeur, mais, bien au contraire, une lourde menace qui ne justifie malheureusement que trop le sous-titre de cet article.
