Pompéi, Pistrina

Recherches sur les boulangeries de l'Italie romaine

Pompéi, *Pistrina*

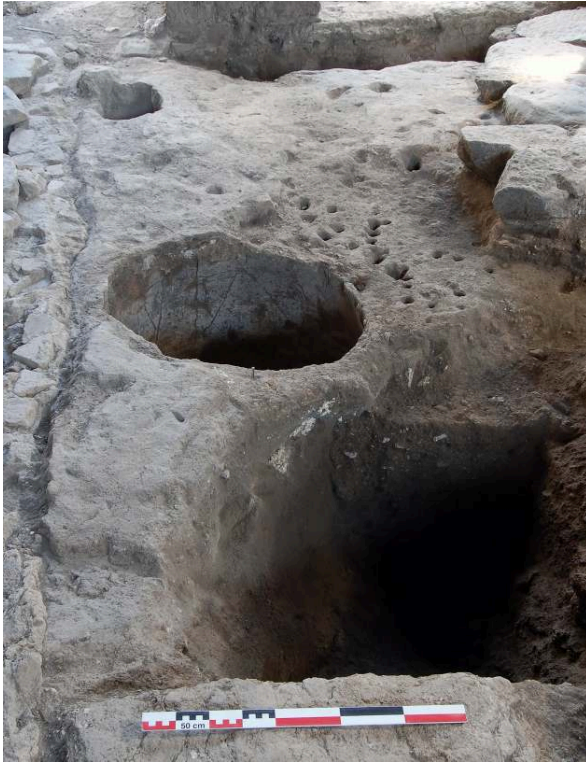
Fig. 2 – Pompéi *Pistrina*. Citerne en fonction dans la *casa a schiera* initiale et fosse creusée au nord de celle-ci, vues du nord.

- 3 La première phase de cette maison pourrait renvoyer à une *casa a schiera* présentant deux pièces et un possible accès au nord, ouvrant sur une large pièce barlongue. La moitié méridionale pourrait avoir été occupée par quatre pièces et un couloir d'accès menant à une cour carrée. Un tel plan – majoritairement restitué – est en tout point similaire aux maisons I 12, 3 et I 12, 5, restées étonnamment inchangées. Le seul véritable aménagement pertinent à cette phase est un regard de citerne fouillé sur un mètre de profondeur, large de 56 cm à son sommet et qui apparaît mutilé. Une large fosse aux contours irréguliers a été creusée immédiatement au nord-est du conduit, directement dans le matériel éruptif antéplinien (fig. 1, a ; fig. 2).

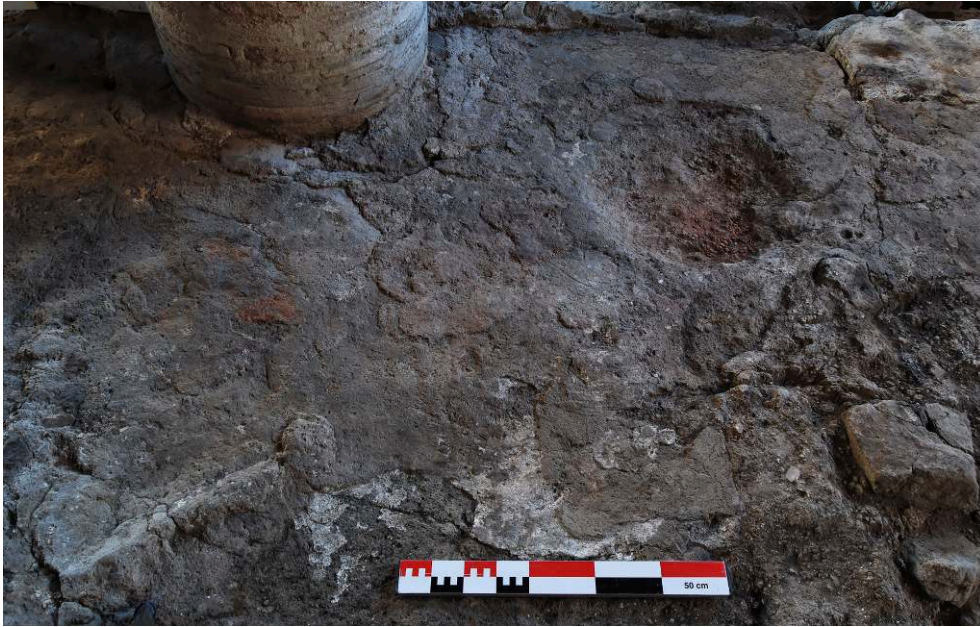
Fig. 3 – Pompéi *Pistrina*. Boulangerie I 12, 1.2. Niveaux de chantier et fosse de broyage du tuileau utilisée lors de l'installation de la boulangerie, vus de l'est.

- 5 Les travaux d'installation de la boulangerie, datés des années 20 de notre ère², ont amené de très importants remaniements qui ont été suivis pas à pas grâce à une approche microstratigraphique des niveaux de chantier, qui a notamment permis de mettre en évidence une fosse de préparation du tuileau (fig. 3).

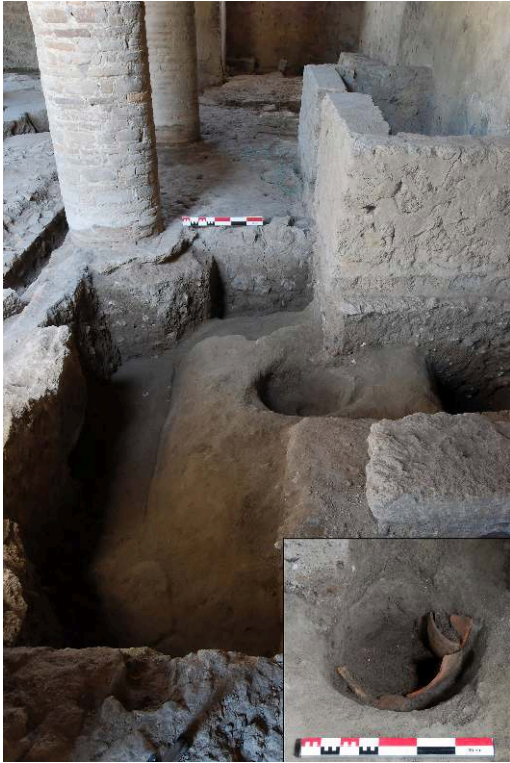
Fig. 4 – Pompéi *Pistrina*. Boulangerie I 12, 1-2. Fosse creusée dans un niveau de *grey ash*, utilisée pour l'insertion d'un pétrin lors de l'installation de la boulangerie ; vue du sud.

En encadré, la même fosse en cours de fouille avec des fragments d'amphore utilisés comme calage ; vue de l'est.

- 7 Il est probable qu'un pétrin ait été installé dans une pièce située au sud-est, fixé dans une fosse creusée dans les dépôts éruptifs antépliniens, calé par des fragments d'amphores (fig. 4). Cet aménagement et le sol de circulation associé ont été détruits lors de la phase suivante. Pour marquer l'achèvement des travaux dans la partie orientale, de la chaux est répandue sur le sol.

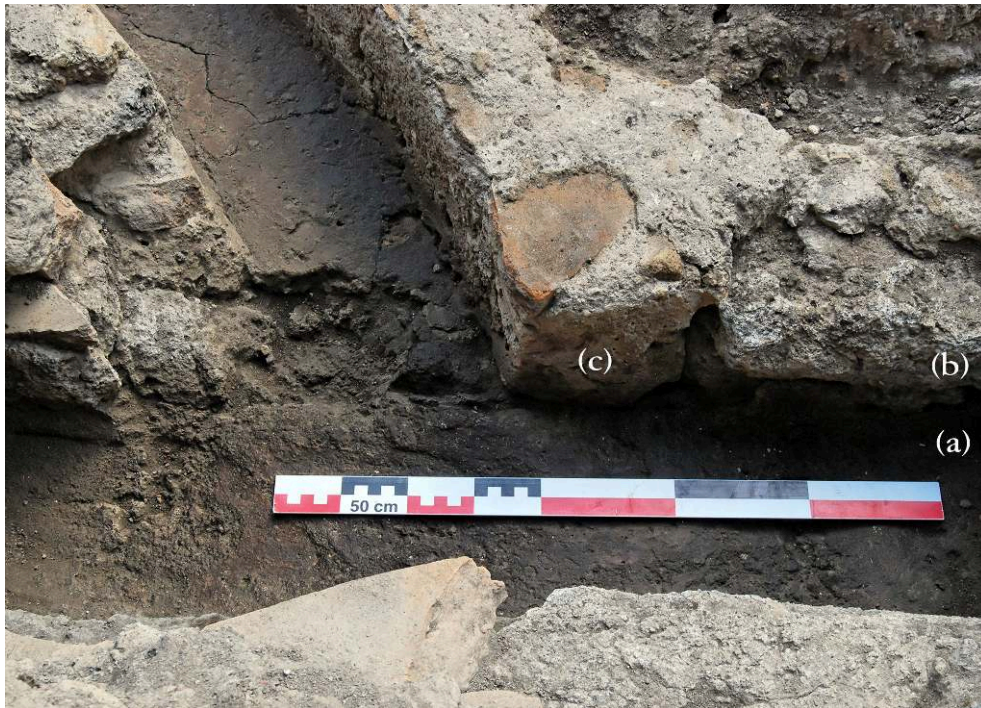
Fig. 5 - Pompéi *Pistrina*. Boulangerie I 12, 1-2. Embranchement de canalisations dans la salle 7 (vu de l'ouest).

(a) canalisation initiale ; (b) rehaussement associé à l'installation de la boulangerie ; (c) embranchement consécutif à la construction du mur diaphragme.

convoyées vers la rue grâce à une nouvelle canalisation, décalée de 80 cm vers l'ouest (fig. 5).

- 10 Ce décalage a été rendu nécessaire par l'adjonction d'un mur diaphragme au four, érigé sur la canalisation précédente. Cette construction permet d'inclure une cheminée, un passe-pain communiquant avec la nouvelle salle du pétrin et un chauffe-eau. Le fournil est doté de deux tables, l'une contre le mur sud, la seconde au milieu de la pièce. Il faut noter que le plafond est abaissé, comme en témoignent les restes d'enduit mural, afin de faciliter la conservation de la chaleur et la levée de la pâte. Enfin, il est probable que ce soit durant cette phase que la boulangerie soit associée à la parcelle voisine à l'ouest, permettant ainsi une plus stricte séparation entre l'espace domestique et la zone de production. De plus, ce regroupement permet la mise en place d'une bouche de citerne dans la salle 7.

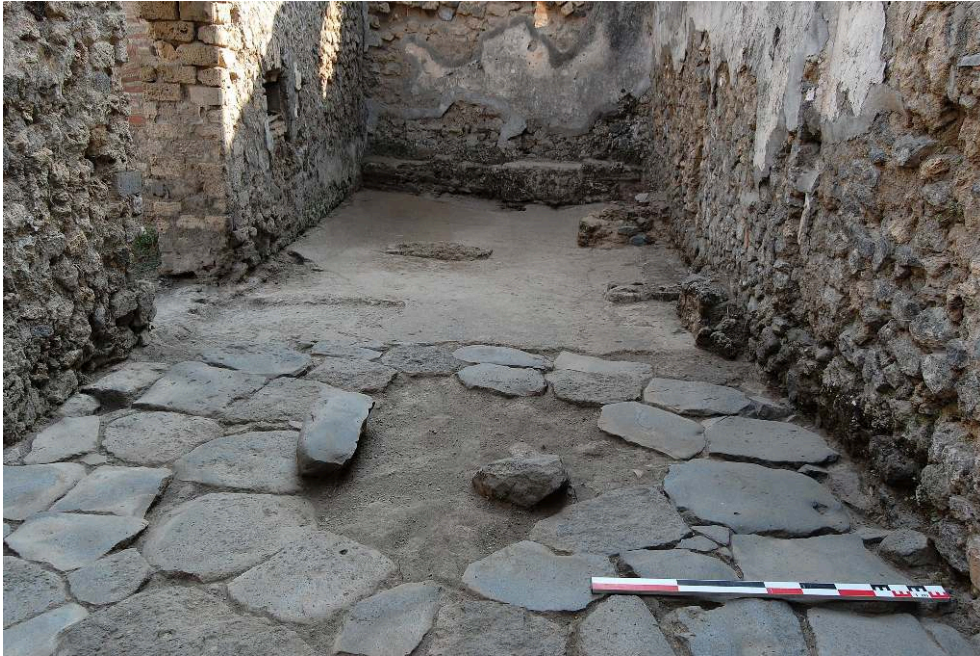
Fig. 6 - Pompéi *Pistrina*. Boulangerie V 4, 1-2. Salle de préparation des pâtons (vu de l'est).

Dallage pour un possible pétrin et pieds de tables maçonnés utilisés pour le façonnage.
Cliché S. Aho / EFR.

- 14 Dans la boulangerie V 4, 1-2, les nettoyages se sont concentrés dans la salle au nord du four – pièce 2 – et dans la salle des meules. Au sud du four, un aménagement hydraulique a été partiellement dégagé de la terre moderne le remplissant. À défaut de pouvoir présenter une vision définitive sur cette boulangerie, quelques éléments peuvent être mis en avant.
- 15 Au moment de l'éruption, la salle 2, orientée est-ouest, présente une banquette maçonnée le long de son mur occidental et six aménagements de dimensions plus réduites dont au moins cinq peuvent être interprétés comme des pieds de tables de façonnage (fig. 6). La majeure partie du sol est constituée d'un béton, uniquement interrompu par un dallage de basalte dans la moitié orientale. Contre le mur oriental, un *dolium*, encore rempli de matériel éruptif, est associé à deux des pieds de table maçonnés.

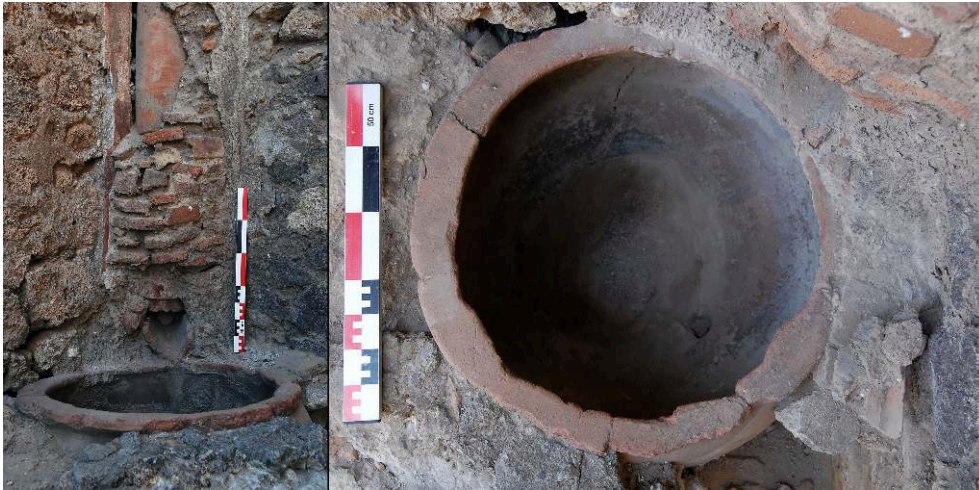
Fig. 11 – Pompéi *Pistrina*. Boulangerie IX 5, 4. Système d'alimentation hydraulique devant le four.

Une gouttière verse dans un *dolium* dont le fond est percé.

- 28 Lors de l'installation de la boulangerie d'importants travaux ont été menés : tous les murs de refend situés dans la moitié méridionale de la maison ont alors été abattus puis refaits avec une autre disposition. La salle des meules ne comporte alors que trois moulins si l'on se fie au revêtement de basalte les entourant. Disposés en équerre, ces trois emplacements de mouture se développent en respectant un pilier probablement en bois de section quadrangulaire, dont la partie inférieure était protégée par une lame de fer repliée en équerre. Il repose sur une dalle non horizontale de basalte et est entouré d'une fondation constituée de blocs de « calcaire du Sarno ». Ce poteau a été scrupuleusement respecté lors de l'extension successive de la meunerie par ajout d'une quatrième meule. Au sud des meules, une vaste salle est ménagée par la construction d'un mur de refend orienté nord-sud. Son sol est constitué par un simple niveau de terre battue. Il apparaît vraisemblable que le four soit également installé lors de cette phase, en étant inséré sous la voûte de la salle 9^e. C'est probablement lors de l'installation de la boulangerie qu'est implanté un *dolium* dans le quel se déversent les eaux de pluie grâce à la mise en place d'une gouttière verticale, construite avec des tuyaux céramiques protégés par des fragments de tuiles (fig. 11). L'ensemble est

raccordé à une canalisation se déversant dans la rue. Immédiatement au sud de celui-ci est inséré un second vase, probablement tronqué et non destiné à conserver de l'eau.

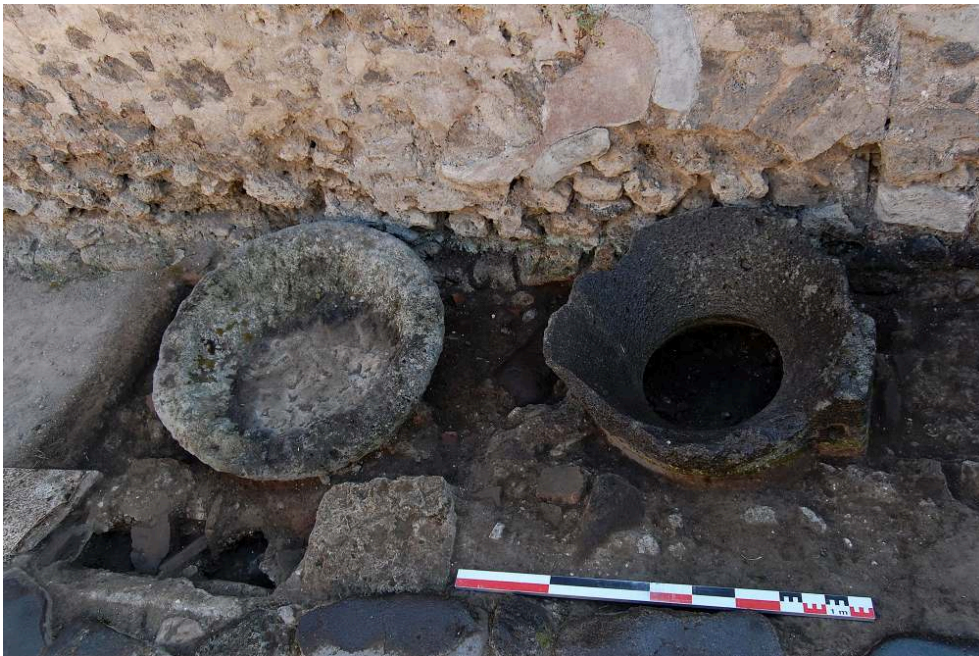
Fig. 12 – Pompéi *Pistrina*. Boulangerie IX 5, 4. Remblai comprenant une *meta* renversée et un *catillus* dans la salle des meules.

- 30 L'état dans lequel la boulangerie a été observée est particulièrement délicat à interpréter. En effet, des travaux postérieurs aux aménagements décrits ont été réalisés. Pour l'essentiel, il s'agit de l'ajout d'une cage d'escalier au nord du couloir 5, alors subdivisé par l'adjonction d'un piédroit d'échiffre. Un épais remblai est alors installé jusque dans la pièce 7, au point de réduire la hauteur utile de l'autel à une vingtaine de centimètres au lieu des 60 à 80 que l'on observe dans les boulangeries en état de marche. Un imposant tas de chaux est encore visible dans l'angle sud-ouest de la salle 3, signe évident de travaux en cours au moment de l'éruption. Enfin, entre le mur ouest de la salle des meules et la canalisation, un remblai a été observé. Il comporte de nombreux matériaux – tessons, fragments d'éléments de construction, rejets métalliques, faune, charbon – mais aussi deux *catilli* et une *meta* (fig. 12).
