Nîmes – Contribution à l'étude hydraulique du *castellum aquae* de Nîmes

Alain Veyrac, Jean-Michel Pène et Jean-Louis Paillet

Date de l'opération : 1992 (SD)

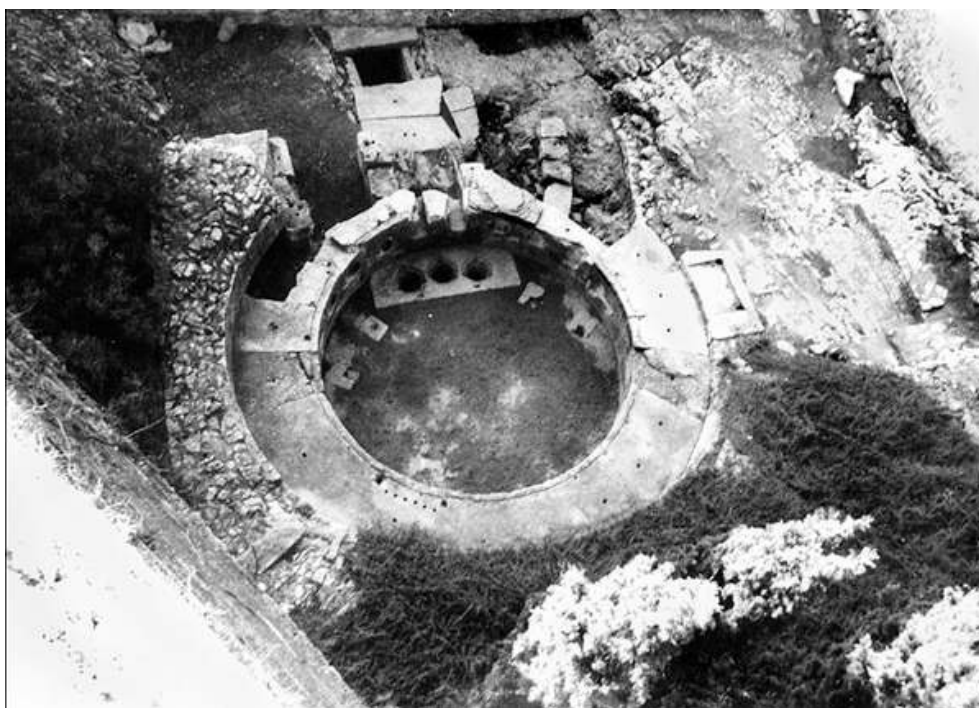
Fig. n°1 : Vue générale du Castellum depuis le sommet du bastion ouest du fort Vauban

- 9 Les emplacements de six trous de scellement (Fig. n°1 : Vue générale du Castellum depuis le sommet du bastion ouest du fort Vauban) régulièrement espacés ont également été mis en évidence. Deux des fixations se trouvent sur la dalle monolithe des trois bondes, les quatre autres sont incluses dans des socles quadrangulaires (Fig. n°6 : Socle avec trace de scellement au plomb).

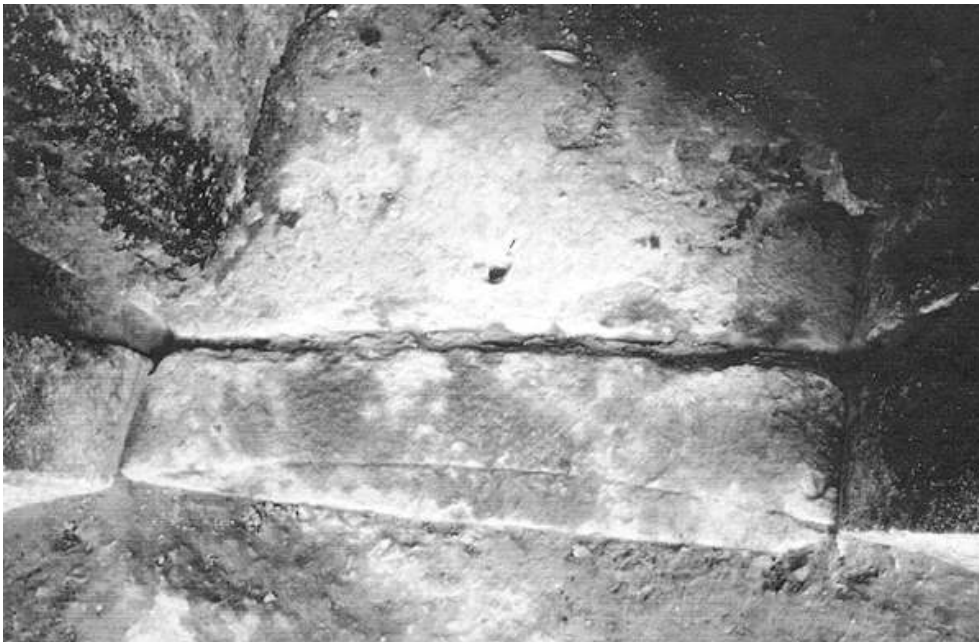
- 6 Dans un premier temps, nos observations ont porté sur l'aboutissement de l'aqueduc d'aménée et son système de fermeture par vanne et grille. Sur le radier de ce dernier, on a reconnu la présence d'un mince cordon de plomb contenu dans une étroite rainure au tracé légèrement oblique (Fig. n°3 : Scellement au plomb de la demi-vanne fixe et fraction du canevas du bassin). Il constituait vraisemblablement le scellement de la demi-vanne fixe qui existait à cet endroit parallèlement à un second élément mobile. Celui-ci montait ou descendait devant le panneau dormant grâce aux rainures latérales servant de « rail-guide ». Cette manœuvre s'effectuait depuis la margelle du bassin, à l'aide d'un treuil à cabestan dont la chaîne passait dans l'orifice surplombant chaque rainure. À l'intérieur de celui situé au sud qui est grossièrement évasé dans sa partie supérieure, nous avons noté l'existence d'un petit trou carré correspondant à une des fixations de la balustrade entourant autrefois le bassin (Fig. n°4 : Orifices destinés au passage de la « grille peigne » et aux chaînes actionnant la demi-vanne mobile). De fait, il est possible que profitant de la proximité des orifices en question, des récupérateurs aient élargi le plus grand pour extraire le plomb de scellement contenu dans le second. Sur la dalle constituant le fond de l'aqueduc, à son débouché sur le bassin, mais à une dizaine de centimètres en aval de l'aménagement décrit précédemment, il existe un tracé en arc de cercle dont le développement se confond avec la circonférence du bassin (Fig. n°3 : Scellement au plomb de la demi-vanne fixe et fraction du canevas du bassin). Il s'agit, sans aucun doute, d'une partie du canevas dessinée au sol pour guider le maître d'œuvre dans son travail.

Fig. n°3 : Scellement au plomb de la demi-vanne fixe et fraction du canevas du bassin

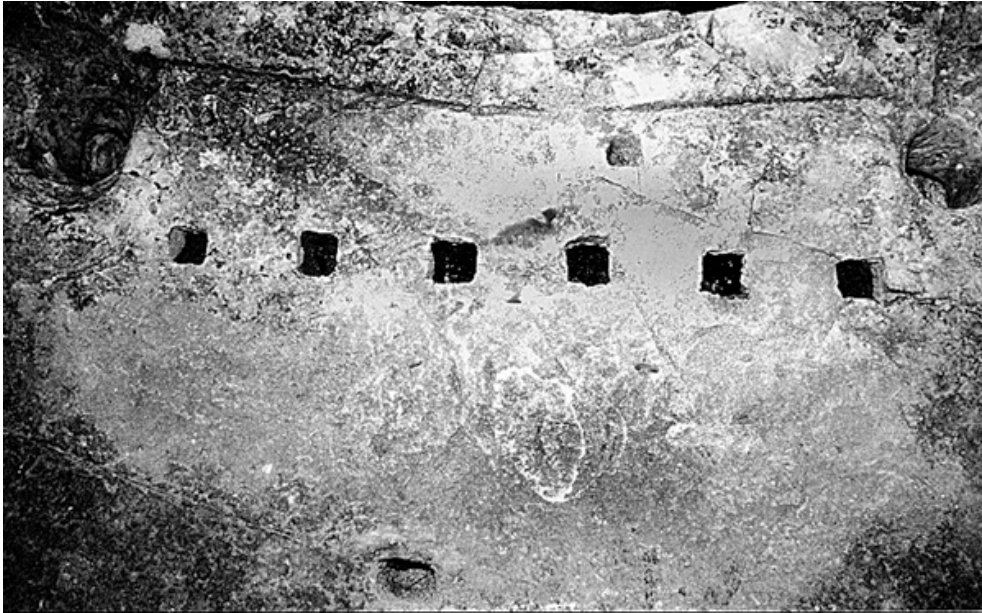
- 7 Sur la dalle de couverture de l'aqueduc laquelle fait aussi fonction de margelle du bassin, on note la présence de six trous carrés (côté : 3,7 cm) régulièrement alignés, dans lesquels devaient coulisser les barreaux d'une « grille peigne ». Ces trous sont obstrués au-delà de l'épaisseur de la dalle par des dépôts carbonatés, ce qui prouve que ce dispositif a été abandonné avant la mise hors service de l'édifice.

Fig. n°4 : Orifices destinés au passage de la « grille peigne » et aux chaînes actionnant la demi-vanne mobile

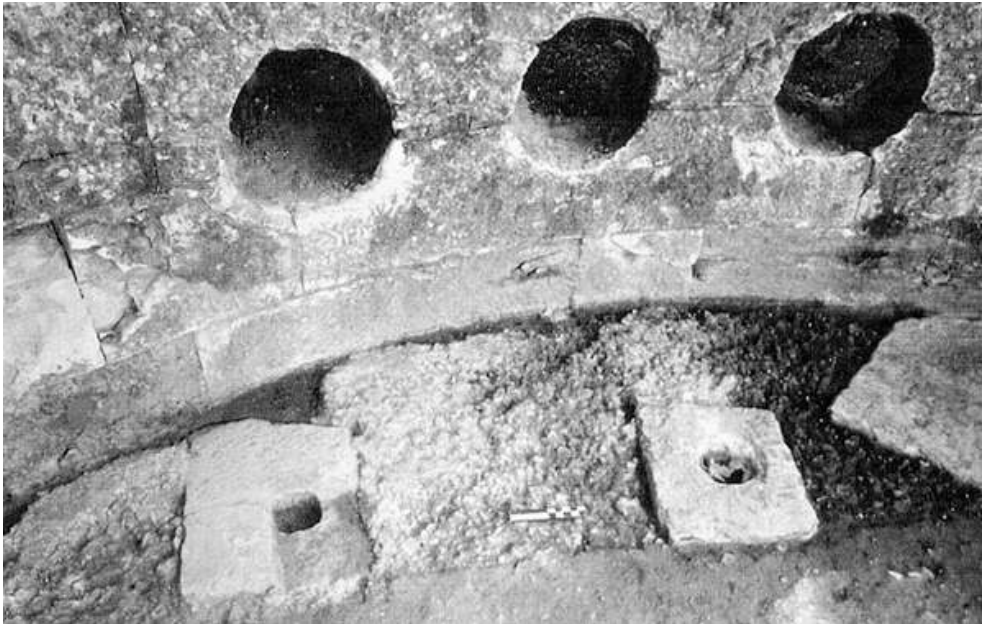
- 8 Un décapage a été réalisé dans la partie sud-ouest du bassin. Il a permis la mise au jour d'un niveau très irrégulier et compact, composé d'un conglomérat de calcaire froid concassé, lié au mortier de chaux (Fig. n°5 : Structure du fond du bassin et avec socles et scellements de la lame « brise-courant »).

Fig. n°5 : Structure du fond du bassin et avec socles et scellements de la lame « brise-courant »

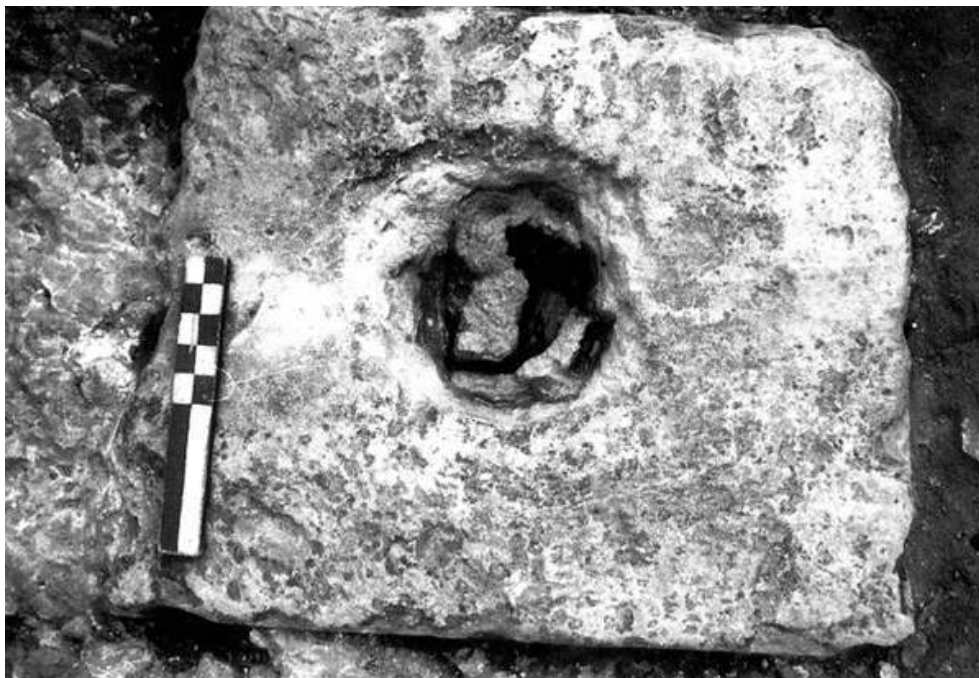
- 10 Muni de piquets, ce dispositif implanté en arc de cercle devant les clapets des bondes, servait à les protéger de la violence du flot lors de leur manutention.

Fig. n°6 : Socle avec trace de scellement au plomb

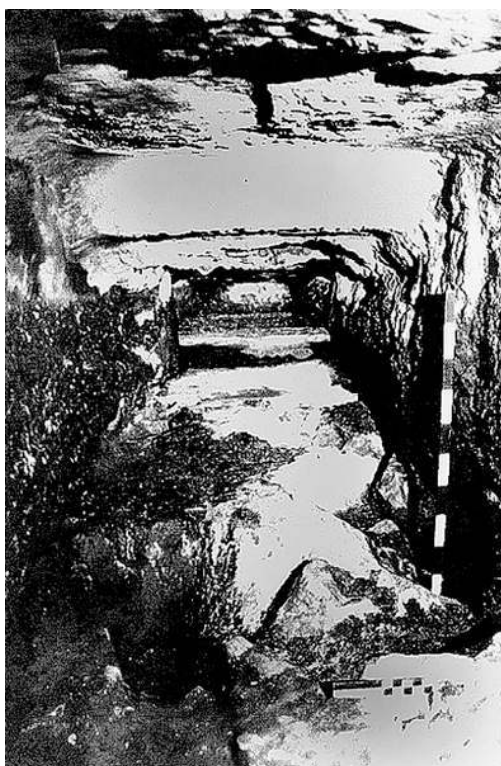
Fig. n°9 : Vue intérieure du canal de vidange

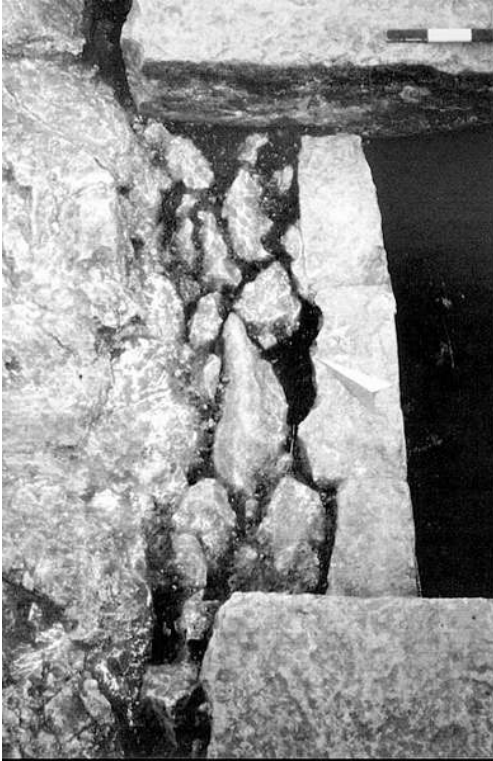
Fig. n°10 : Structure du piédroit du canal de vidange

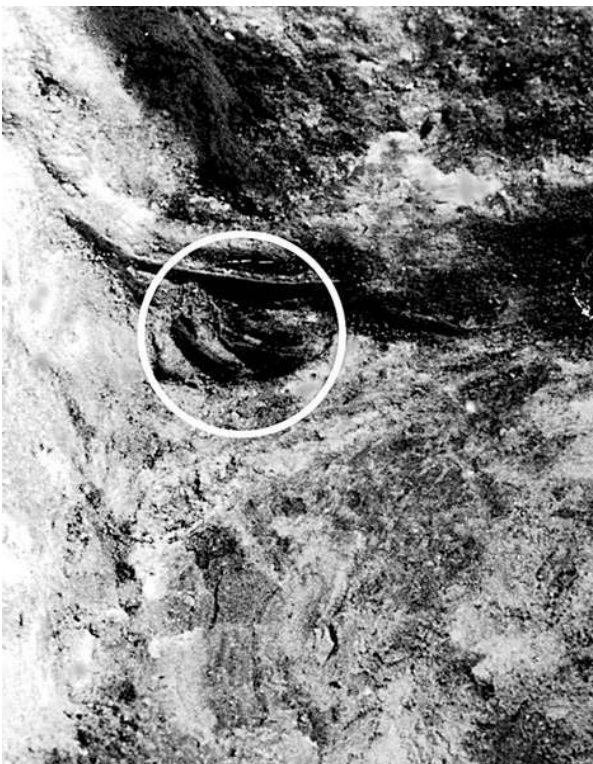
sur la roche calcaire. Cette dernière est parsemée de nombreuses dépressions comblées le plus souvent de sable. Selon des informations anciennes, une couche de dépôts carbonatés, d'une hauteur indéterminée, tapissait autrefois la base de la conduite. Dans les quelques restes de cette couche, on a recueilli 35 monnaies (Fig. n°1 : Vue générale du Castellum depuis le sommet du bastion ouest du fort Vauban1) dont les datations confirment que l'aqueduc d'Uzès à Nîmes, a été mis en service à partir du milieu du I^{er} s. apr. J.-C. Par ailleurs, nous avons surtout découvert un petit fragment de plaque perforé appartenant à la lame brise-courant et un outil en fer déformé par la corrosion.

Fig. n°11 : Monnaies incluses dans les dépôts carbonatés

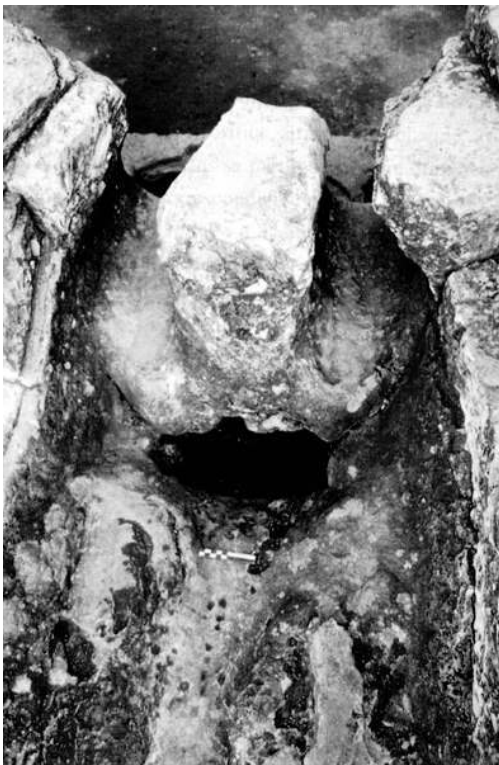
Fig. n°13 : Ouverture placée au-dessus du canal de vidange et rétrécie par des dépôts carbonatés
