Lattes (Lattara) – Saint-Sauveur : recherches stratigraphiques sur l’habitat ancien

Date de l'opération : 1992 - 1998 (FP)

Inventeur(s) : Py Michel (CNRS)

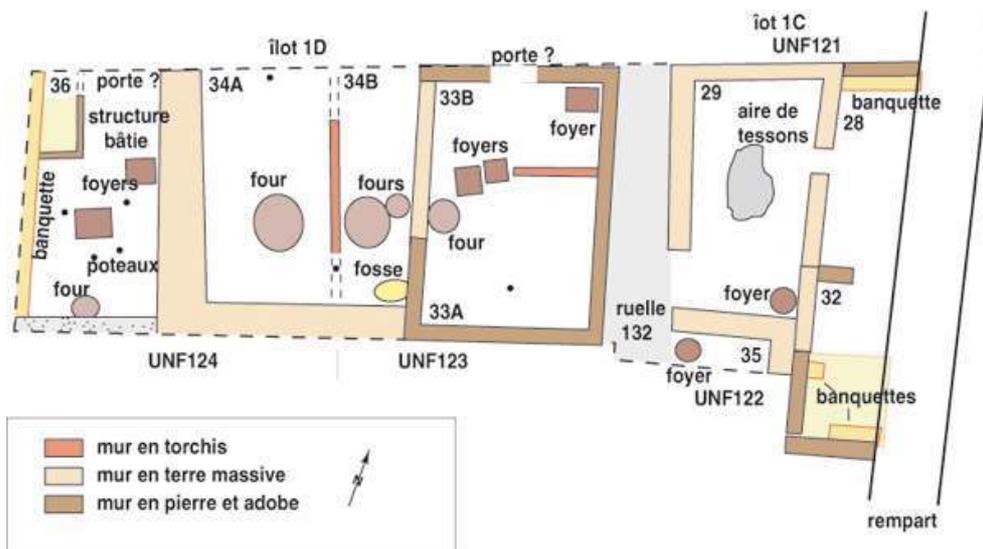
Fig. n°1 : Zone 1. Plan schématique des îlots 1C et 1D de la zone 1 de Lattes (vers 400 avant notre ère).

- 4 Lors de la mise en place des îlots 1C et 1D, le plan des maisons se calque sur une trame urbaine préexistante plus lâche (maisons indépendantes). L'îlot 1C, situé contre le rempart, est légèrement plus ancien que l'îlot 1D qui n'apparaît qu'au début du IV^e s. Une ruelle longe la façade de l'îlot 1C (rue 132) ; elle desservira ensuite une maison de l'îlot 1D (Fig. n°1 : Zone 1. Plan schématique des îlots 1C et 1D de la zone 1 de Lattes (vers 400 avant notre ère)). L'architecture des maisons est mixte, alliant des solins en pierre, des briques crues et des murs en terre massive.

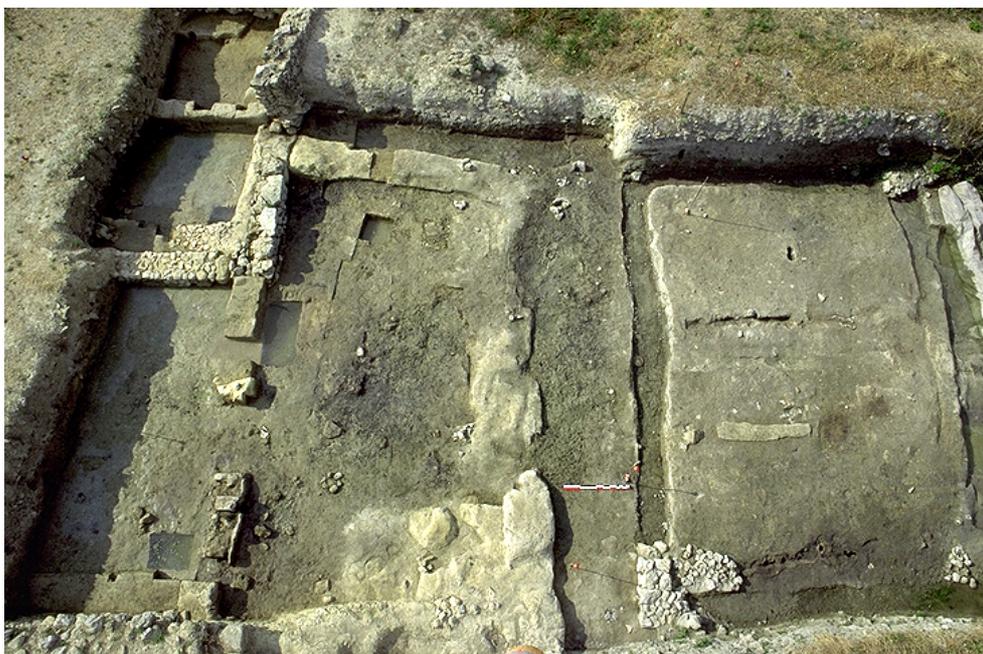
Fig. n°2 : Zone 1, îlot 1C (à gauche), ruelle 132 et extrémité de l'îlot 1D (à droite) durant la phase 1L au début du IVe s. Vue prise du nord.

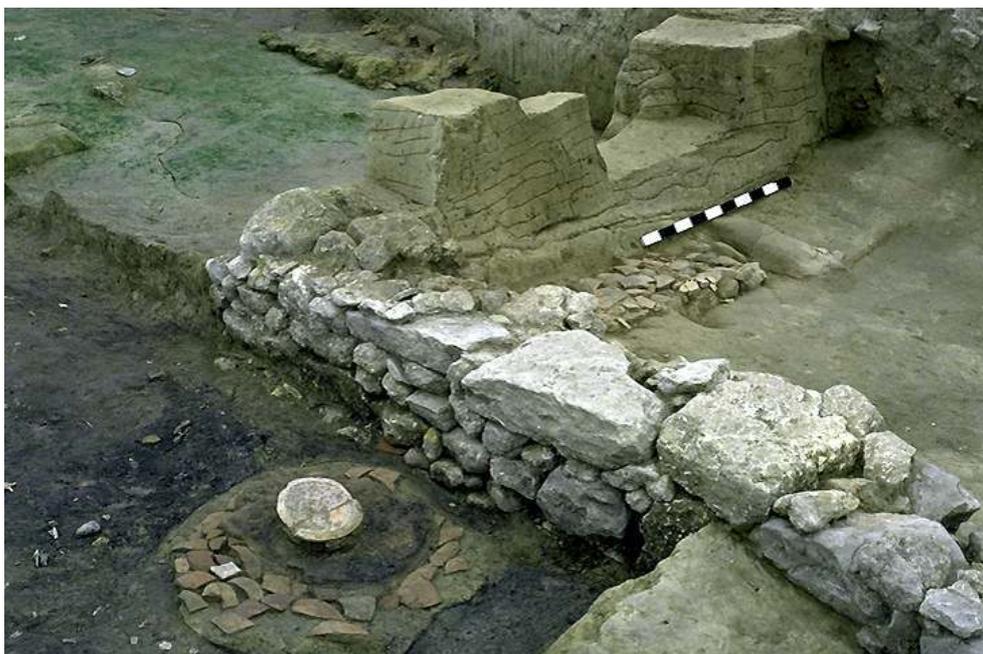
Fig. n°3 : Zone 1, îlot 1C, vue partielle des pièces 29 et 30 et de leurs aménagements : foyer, murs de pierres et d'adobes, banquettes (phase 1L, premier quart du IVe s.).

- 7 Le troisième état de l'îlot 1C (phase 1L, maison 120) correspond à une restructuration des salles accolées à la courtine, en particulier de la pièce 32 qui est divisée en deux (pièces 30 et 31). La salle 30 devenue trop petite est légèrement agrandie au détriment de la salle 28 ; le four est détruit. La pièce 31 est désormais rattachée à la maison 122 au sud de l'îlot et une porte de communication avec la pièce 35 est ouverte dans le mur sud. Les pièces arrière 28 et 30 présentent chacune une banquette ; on suppose, comme précédemment, qu'elles sont destinées au rangement et au stockage. Quant à la pièce 29, son organisation ne varie pas et se confirme nettement son rôle dans la préparation et la consommation des repas (aire de stockage central, foyer construit avec cendrier, déchets culinaires) (Fig. n°3 : Zone 1, îlot 1C, vue partielle des pièces 29 et 30 et de leurs aménagements : foyer, murs de pierres et d'adobes, banquettes (phase 1L, premier quart du IVe s.)).

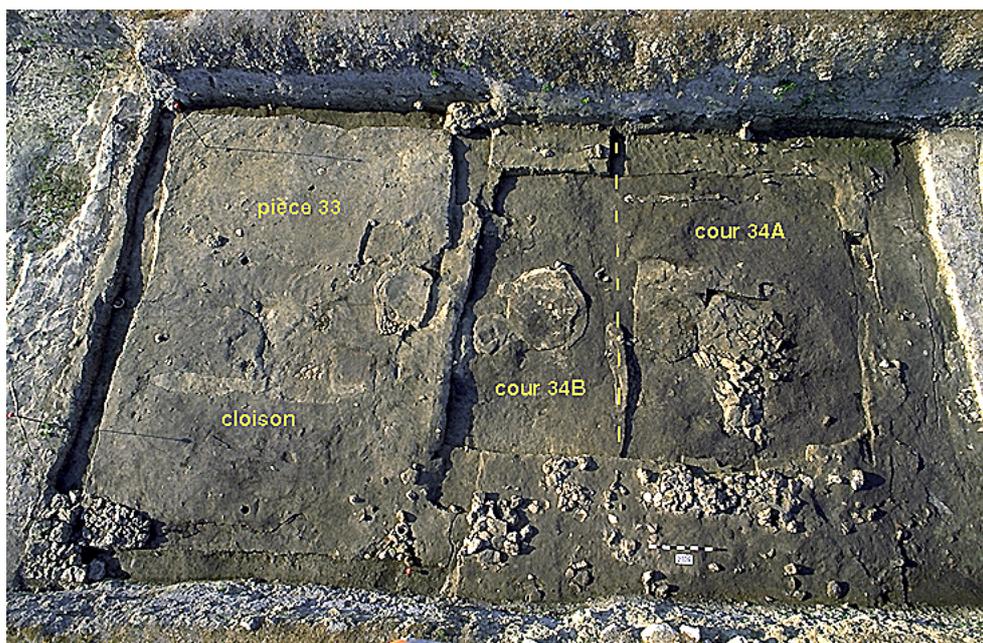
Fig. n°4 : Zone 1. Les maisons 123 et 124 de l'îlot 1D au premier quart du IVe s. (vue prise du nord).

- 8 Construit à la phase 1M, l'îlot 1D s'étend à l'ouest de la rue 132, en face de l'îlot 1C. Il se compose de deux bâtiments encadrant une cour carrée (Fig. n°4 : Zone 1. Les maisons 123 et 124 de l'îlot 1D au premier quart du IVe s. (vue prise du nord)). Cette dernière est divisée en deux parties inégales par une cloison en torchis qui marque aussi la mitoyenneté de deux unités d'habitation : à l'est, la maison 123 et à l'ouest, la maison 124. Ces habitations, de forme grossièrement carrée, présentent un schéma semblable. Chacune comporte une grande pièce (pièces 33 et 36) accolée à une cour rectangulaire plus ou moins vaste (cour 34A et cour 34B) ; dans les cours, une partie de l'espace était vraisemblablement couvert par un auvent. Cet agencement témoigne d'une répartition et d'une organisation spatiales originales à l'intérieur d'un îlot longiligne. Les deux maisons ont été fouillées intégralement et présentent une seule séquence d'occupation (phase 1L1) (Fig. n°5 : Zone 1. Plan général de l'îlot 1D à la phase 1L (400 à 375 avant notre ère)). Il est intéressant d'observer que la construction de l'îlot 1D s'organise à partir de modules architecturaux préexistants : un mur de la pièce 36 est édifié sur un soubassement en pierre appartenant à une maison antérieure et la pièce 33 se superpose exactement sur une maison indépendante arasée. Les cours sont aménagées entre les habitations, sur un terrain dépourvu de vestiges architecturaux. La création de l'îlot 1D correspond donc à la construction de maisons complexes à partir de cellules indépendantes préexistantes dont on a gardé la trame sans sortir des limites imposées par l'urbanisme.

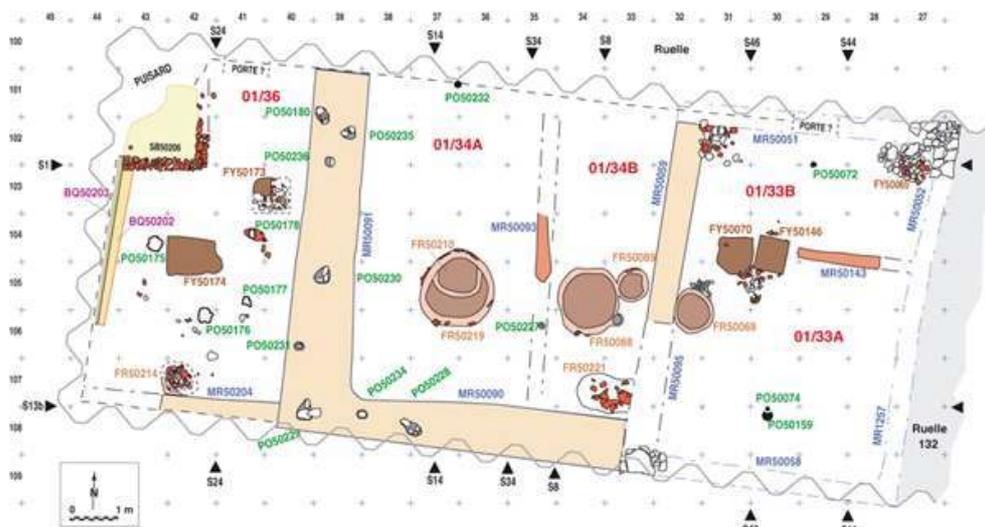
Fig. n°5 : Zone 1. Plan général de l'îlot 1D à la phase 1L (400 à 375 avant notre ère).

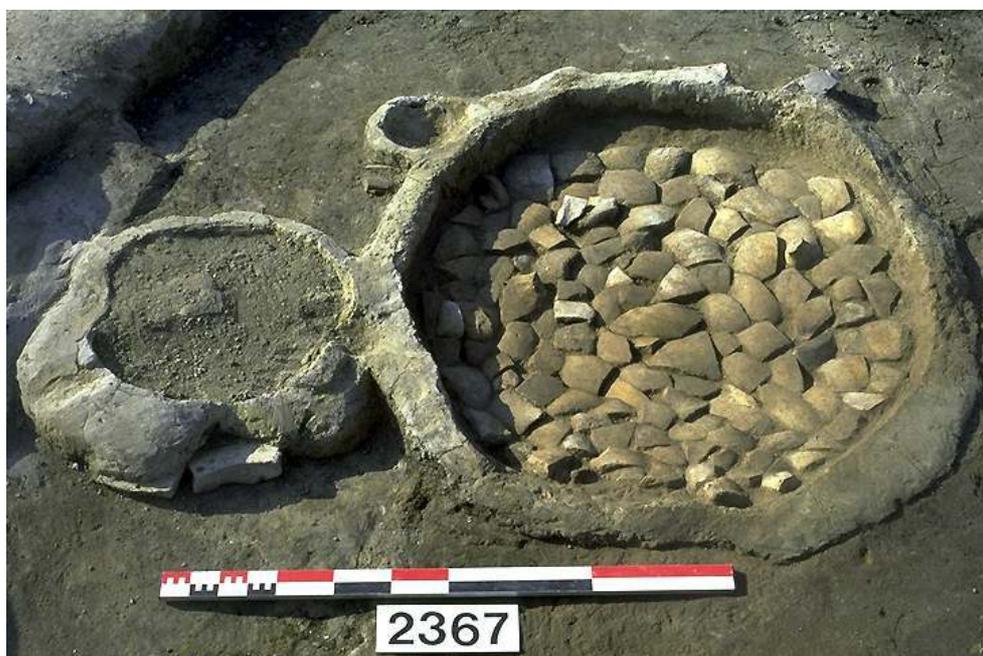
Fig. n°6 : Zone 1. Fours à pain de la cour 34B de la maison 123 (début du IVe s. avant notre ère).

- 11 Attenante, la cour 34B présente un sol horizontal charbonneux du fait du fonctionnement de deux fours fixes, à sole pleine sur radier de tessons d'amphore (Fig. n°6 : Zone 1. Fours à pain de la cour 34B de la maison 123 (début du IVe s. avant notre ère).), installés dans sa partie centrale. La présence de surfaces enduites témoigne qu'une partie de la cour, ainsi que les fours, étaient couverts par un auvent. Sous l'auvent, une fosse pouvait servir de calage à un gros récipient.

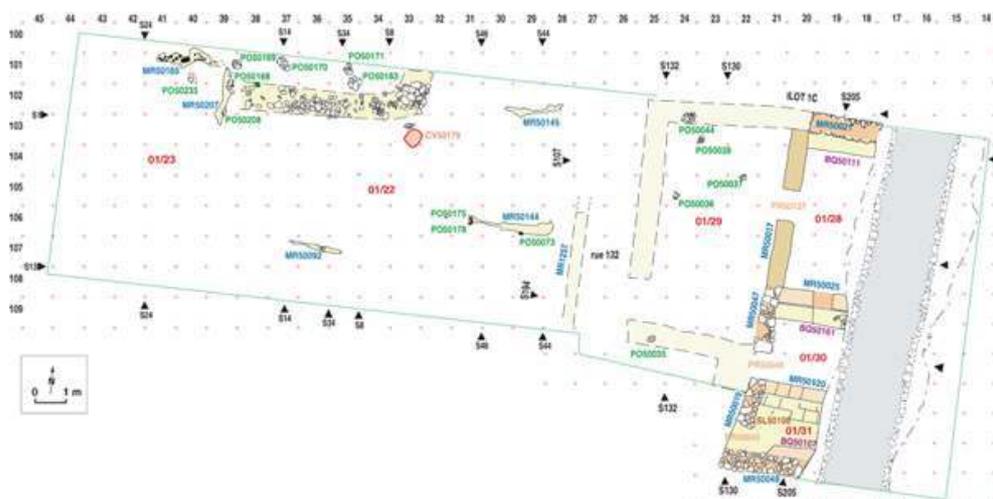
Fig. n°7 : Plan général de la zone 1 durant la phase 1J (fin du premier quart du IVe s.), marquée par l'installation de structures d'occupation temporaires.

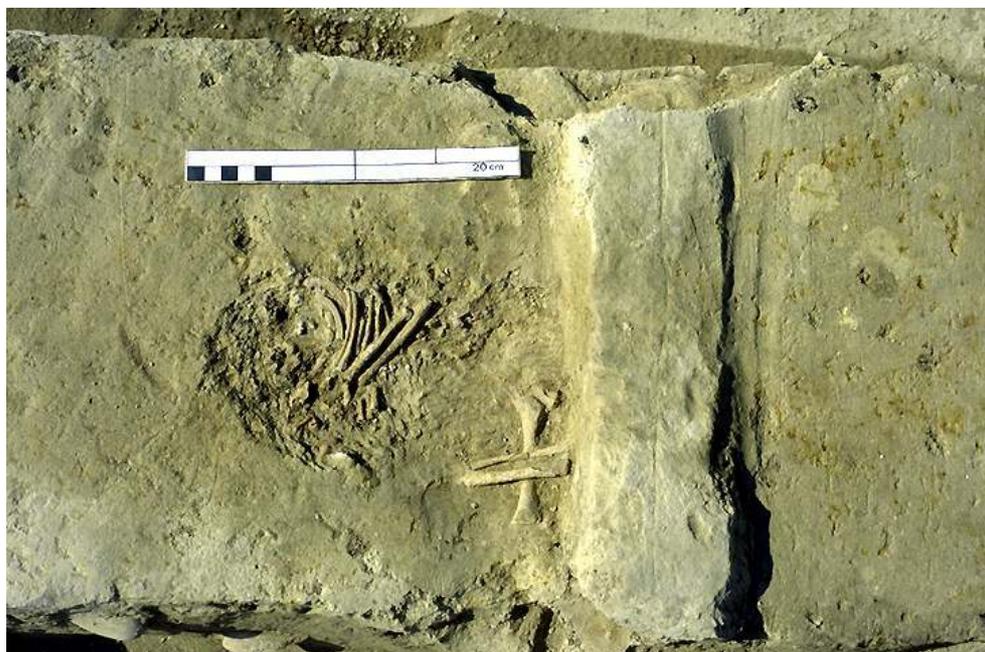
Fig. n°8 : Zone 1. Enterrement de nouveau-né entre deux lits d'adobes dans un mur de la maison 103 (phase 1H2, vers 375 avant notre ère).

- 27 Au cours de l'édification de la maison 103, une sépulture de nouveau-né a été installée à l'intérieur du mur de refend en terre MR757. Le corps a été déposé entre la deuxième et la troisième assise de l'élévation en briques crues (Fig. n°8 : Zone 1. Enterrement de nouveau-né entre deux lits d'adobes dans un mur de la maison 103 (phase 1H2, vers 375 avant notre ère)). Toujours dans la même maison, la pièce 19 a reçu deux dépôts placés le long du mur de façade ouest. L'un est constitué par la sépulture d'un enfant mort en bas âge, l'autre correspond à une tête de bovidé posée dans une fosse.

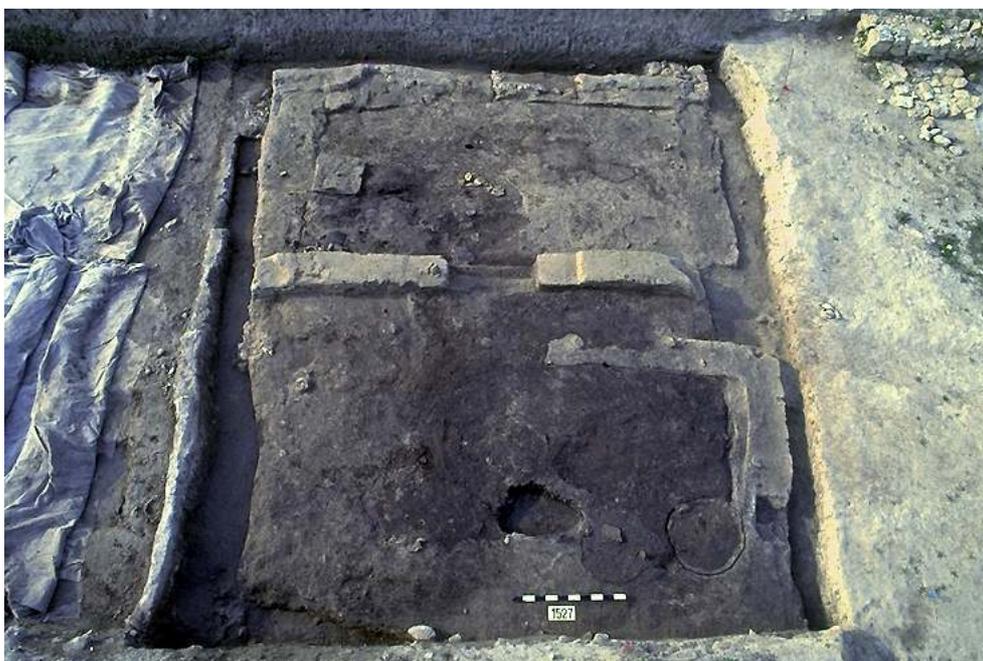
Fig. n°9 : Zone 1. Vue générale de la maison 105 à la phase 1H1 (vers 375 à 350), prise du sud.

- 39 La maison 105 montre la même configuration que la maison 103, avec pour seule différence un léger agrandissement de la pièce arrière. Elle présente en enfilade au nord une pièce polyvalente (pièce 19) et à l'arrière une salle légèrement plus petite utilisée pour la préparation culinaire (pièce 20) (Fig. n°9 : Zone 1. Vue générale de la maison 105 à la phase 1H1 (vers 375 à 350), prise du sud.).

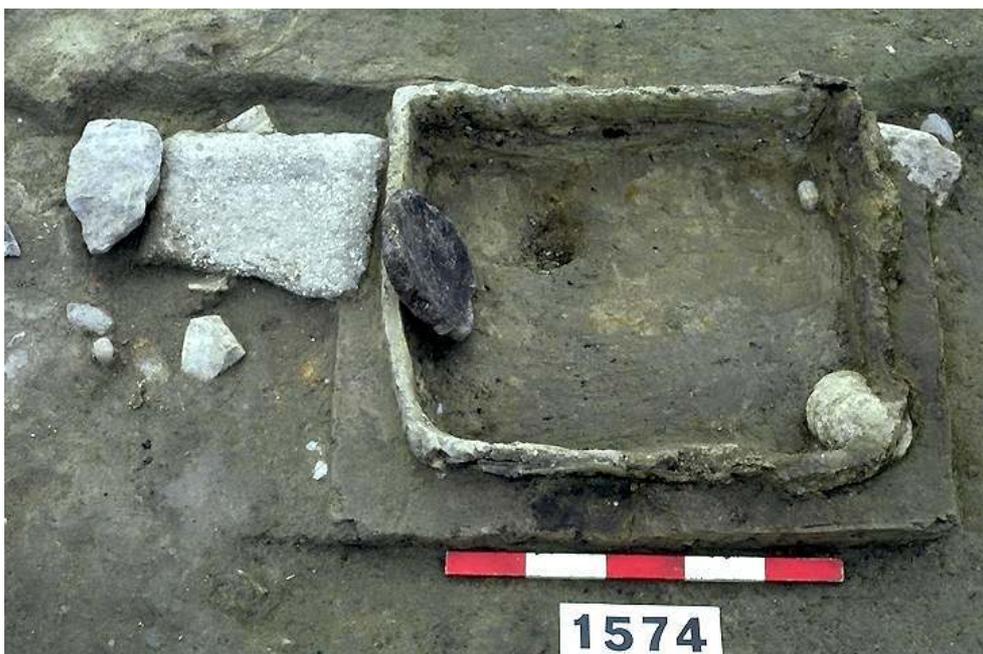
Fig. n°10 : Zone 1. Cuve en torchis, couvercle taillé dans une panse de dolium et meule à va-et-vient (à gauche) dans la pièce 19 de la maison 105 (vers 375 à 350).

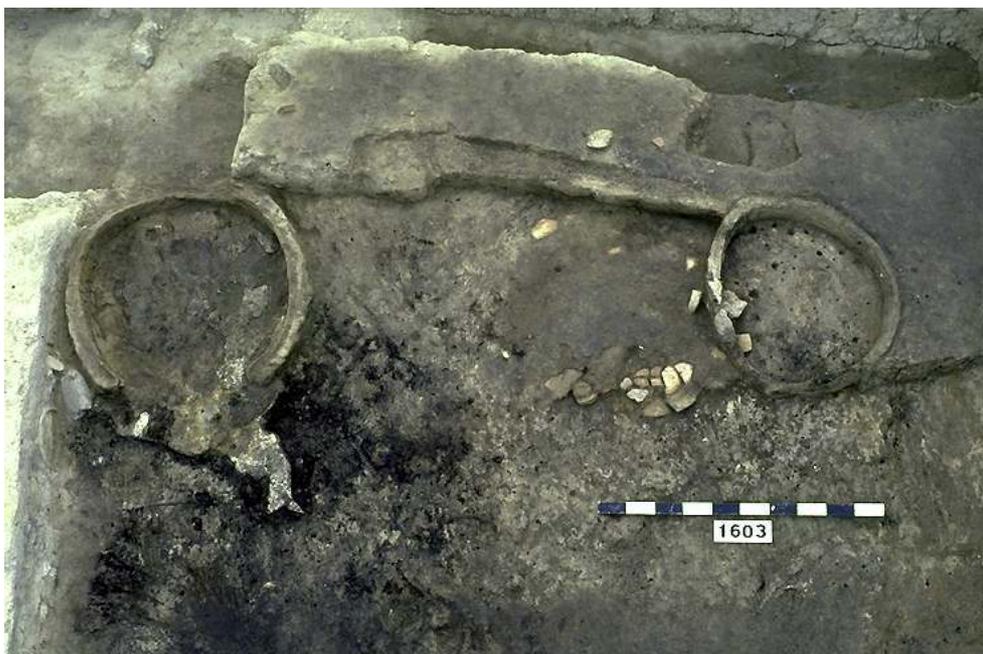
Fig. n°11 : Zone 1. Structures de cuisson et de stockage dans la pièce 20 de la maison 105 (vers 375 à 350).

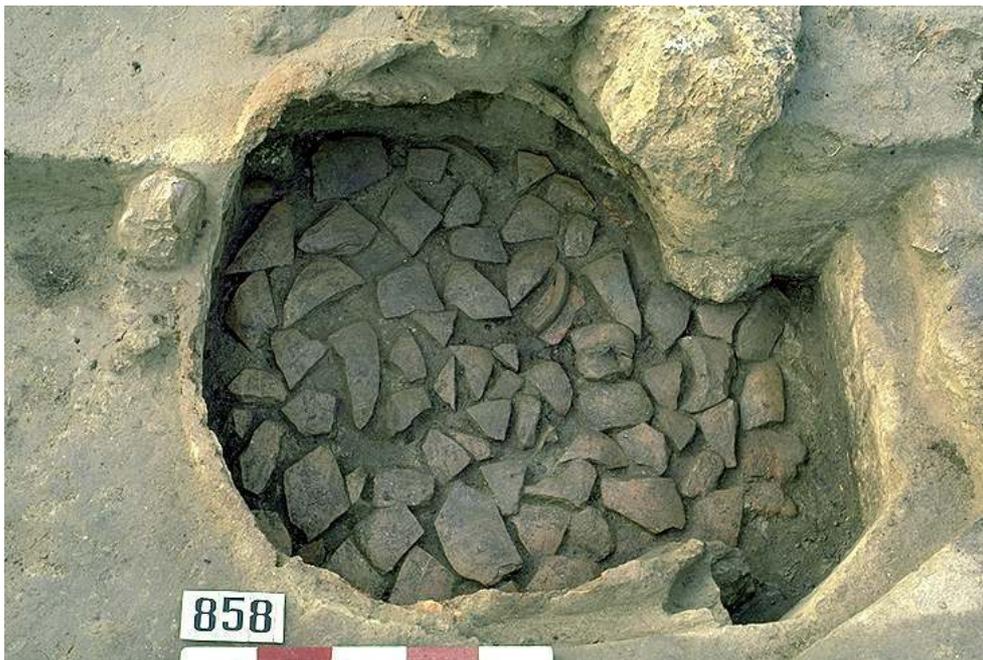
Fig. n°12 : Zone 1. Grand four à pain de la pièce 26 de la maison 106 (vers 375 à 350 avant notre ère).

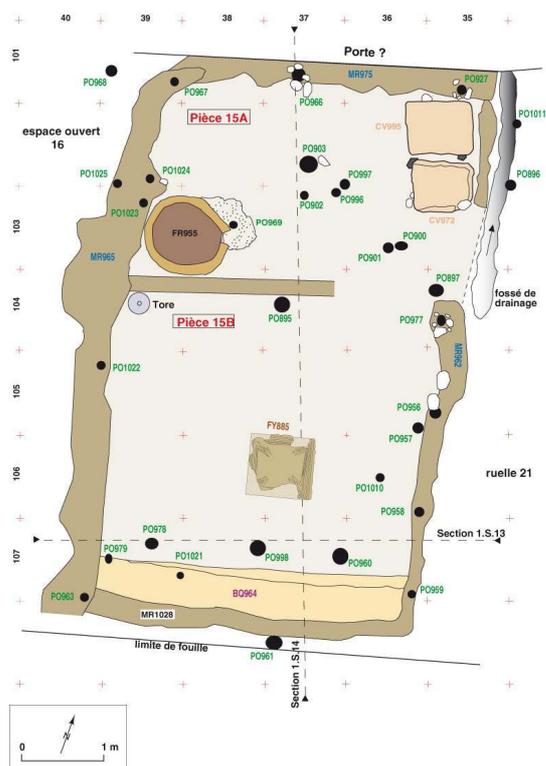
Fig. n°13 : Zone 1. Plan de la maison en torchis 104 (vers 375 à 350).

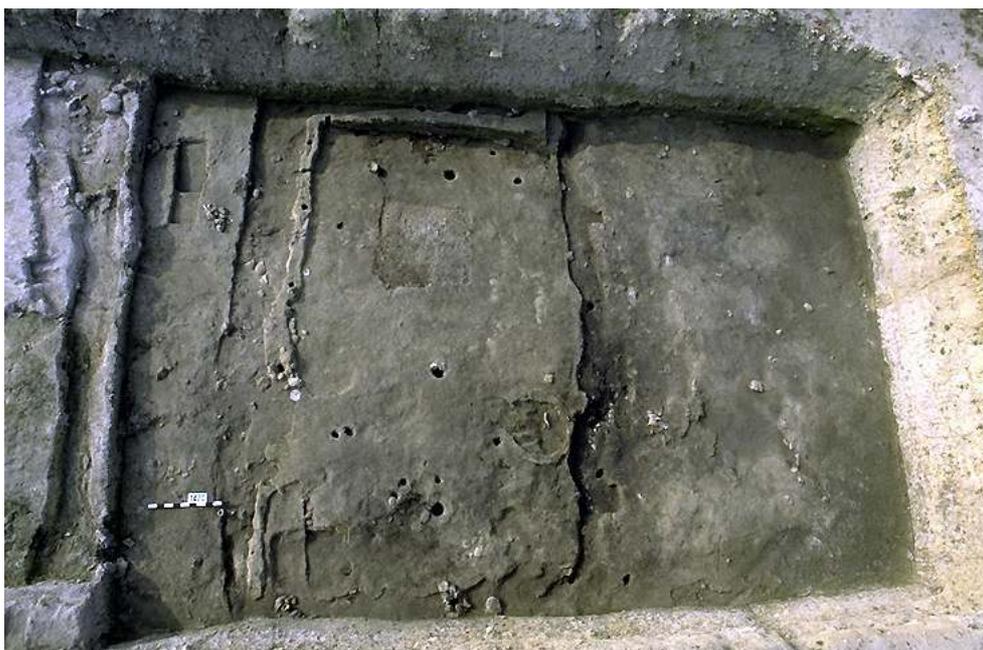
Fig. n°14 : Zone 1. La maison en torchis 104 de l'îlot 1B en cours de fouille.

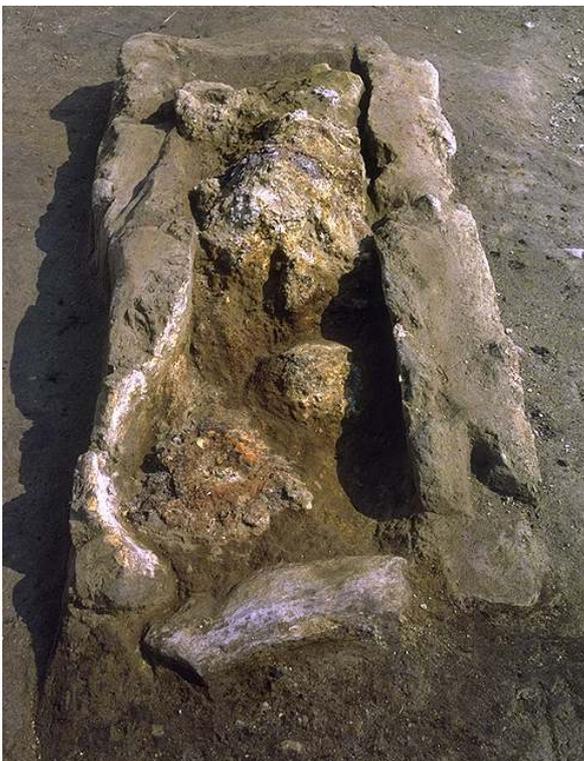
Fig. n°15 : Zone 1. Four de forge implanté dans l'espace ouvert 11 à la phase 1G (vers 350 à 325).

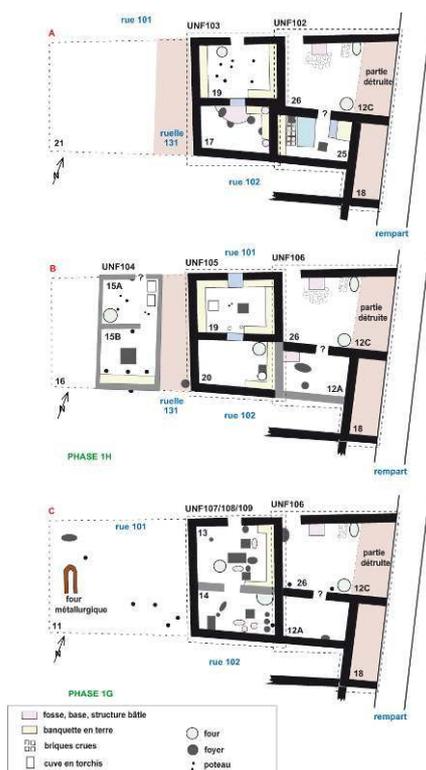
Fig. n°16 : Zone 1. Évolution de l'îlot 1B entre 375 et 325 avant notre ère.

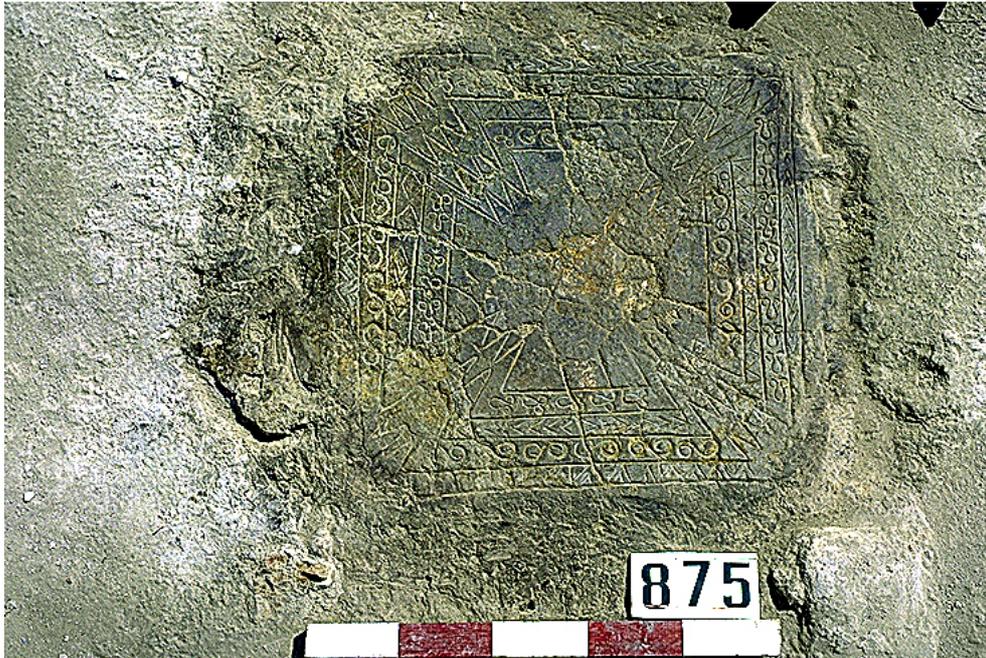
Fig. n°17 : Zone 1. Foyer construit à sole décorée de la pièce 13 de la maison 109 (phase 1G1, vers 350 à 325).

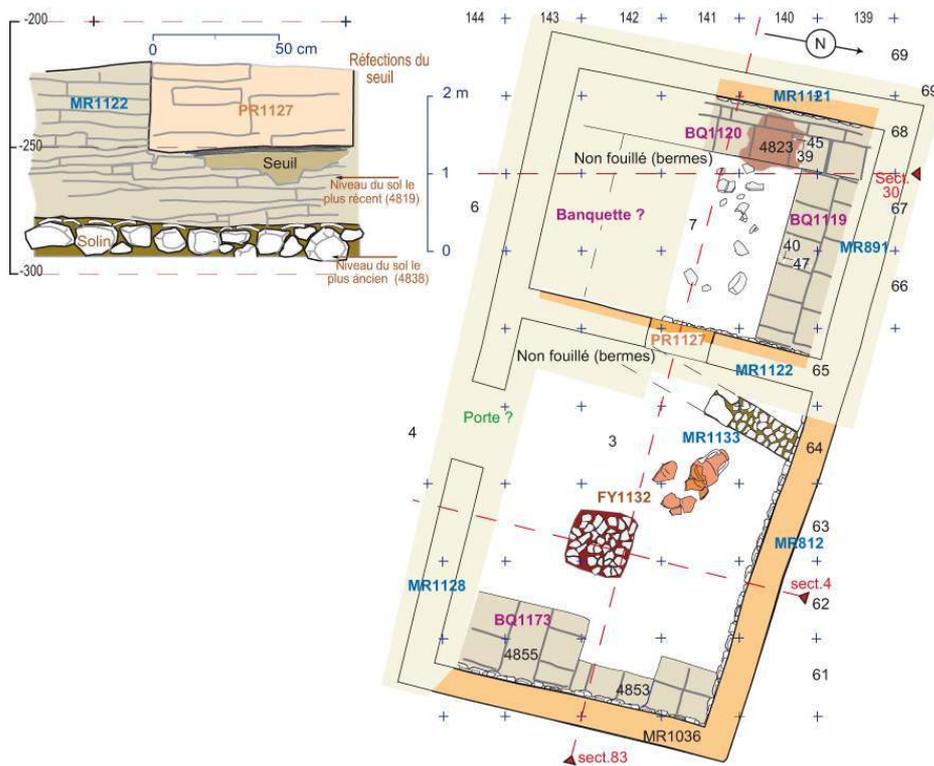
Fig. n°18 : Zone 4-sud. Plan de la maison 406 et relevé de l'élévation de pierres et de briques de la cloison séparant les deux pièces (vers 400 à 375 avant notre ère).

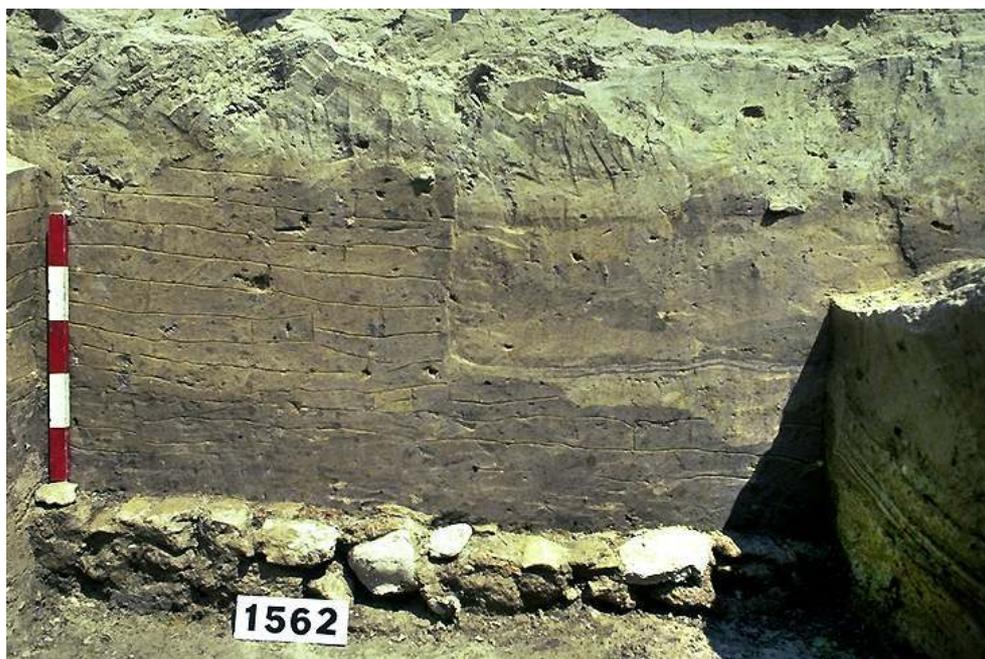
Fig. n°19 : Zone 4-sud. Cloison séparant les deux pièces de la maison 406, à solin de pierres et élévation de briques, faisant apparaître une porte surélevée par rapport au sol.

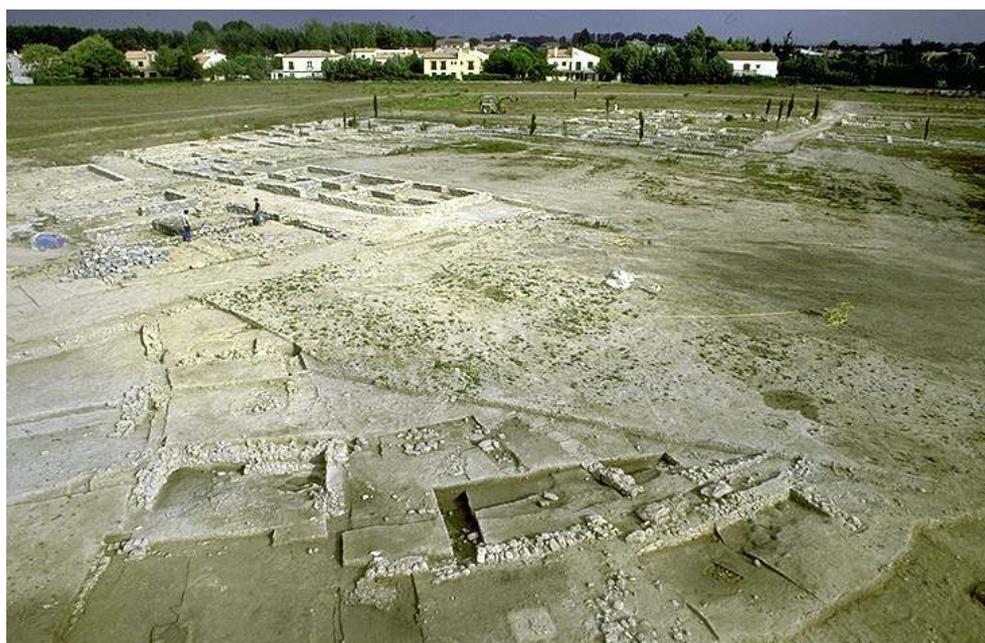
Fig. n°20 : Zone 24. Vue de la fouille des quartiers du IV^e s. avant notre ère appuyés à la courtine méridionale du rempart (en bas du cliché). Photo prise du sud-est.

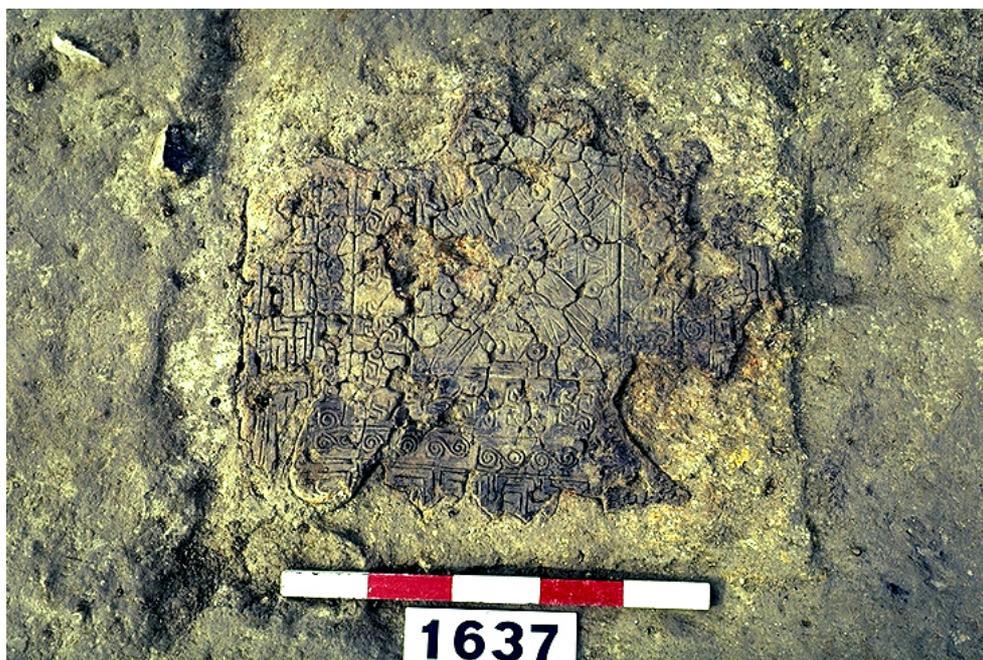
Fig. n°22 : Zone 22-24. Foyer construit à sole abondamment décorée équipant la pièce 5 de la maison 2201 (milieu du IVe s. avant notre ère).

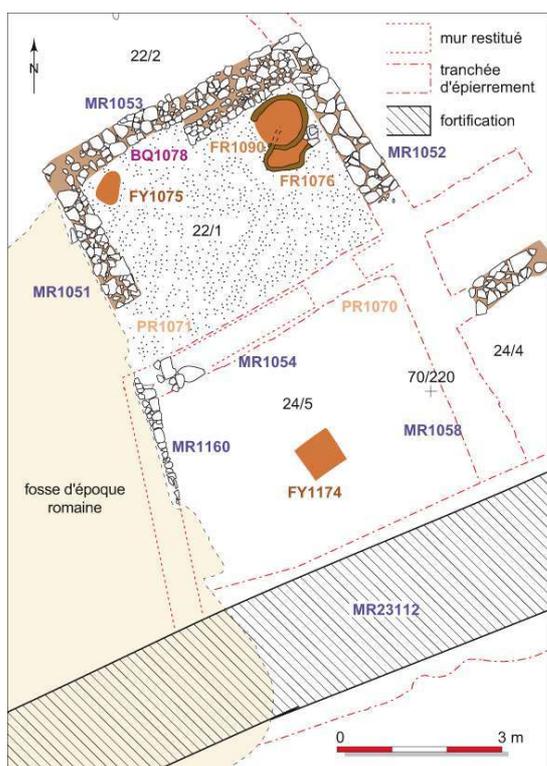
Fig. n°23 : Zone 22-24. Plan de la maison 2201 vers le milieu du IV^e s. avant notre ère.

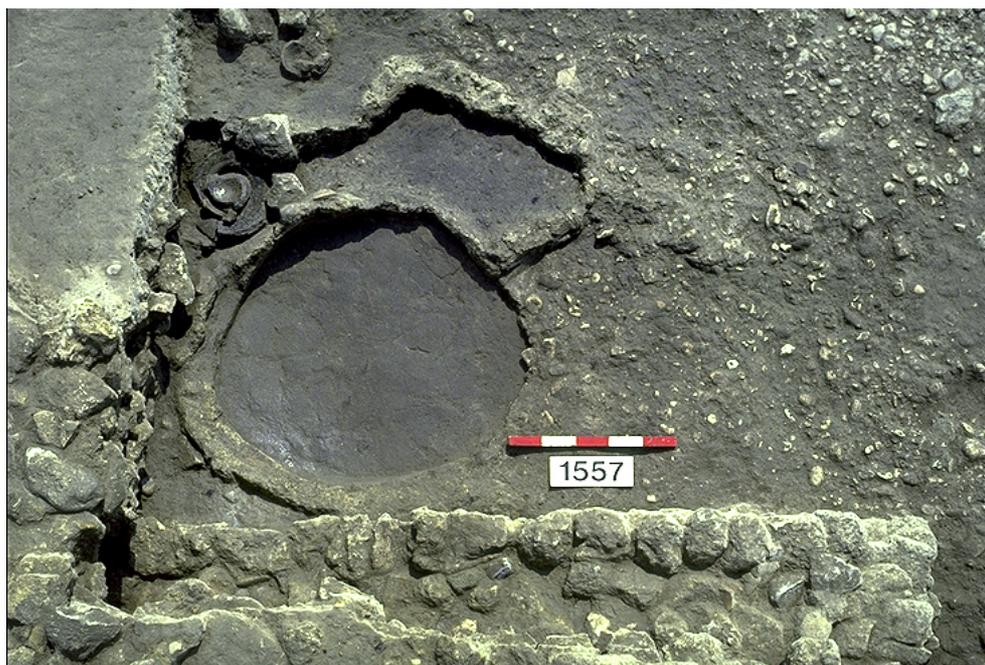
Fig. n°24 : Zone 22-24. Fours domestiques successifs, sol de galets et banquette de pierres dans la pièce 1 de la maison 2201 (milieu du IV^e s. avant notre ère).

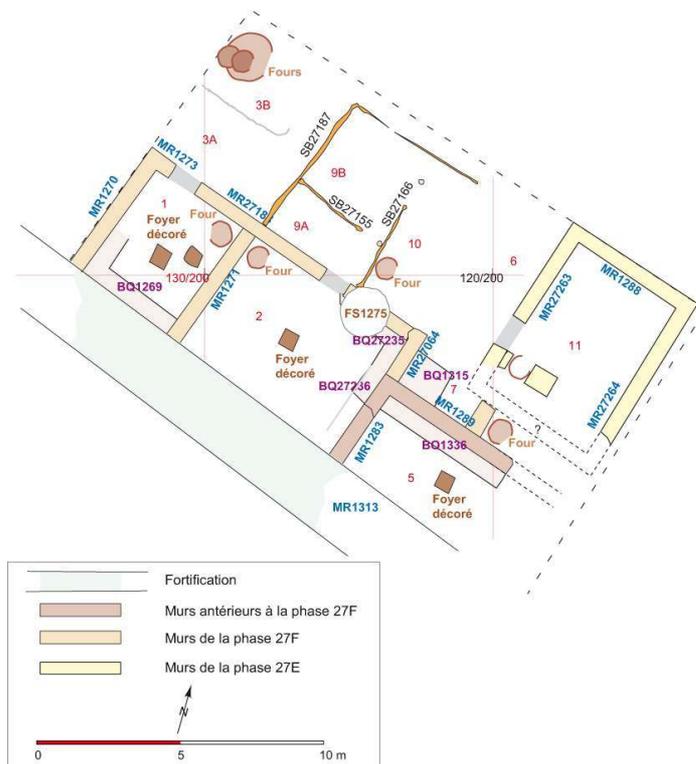
Fig. n°26 : Zone 27. Plan schématique des structures des phases 27F et 27E (première moitié du IVe s. avant notre ère).

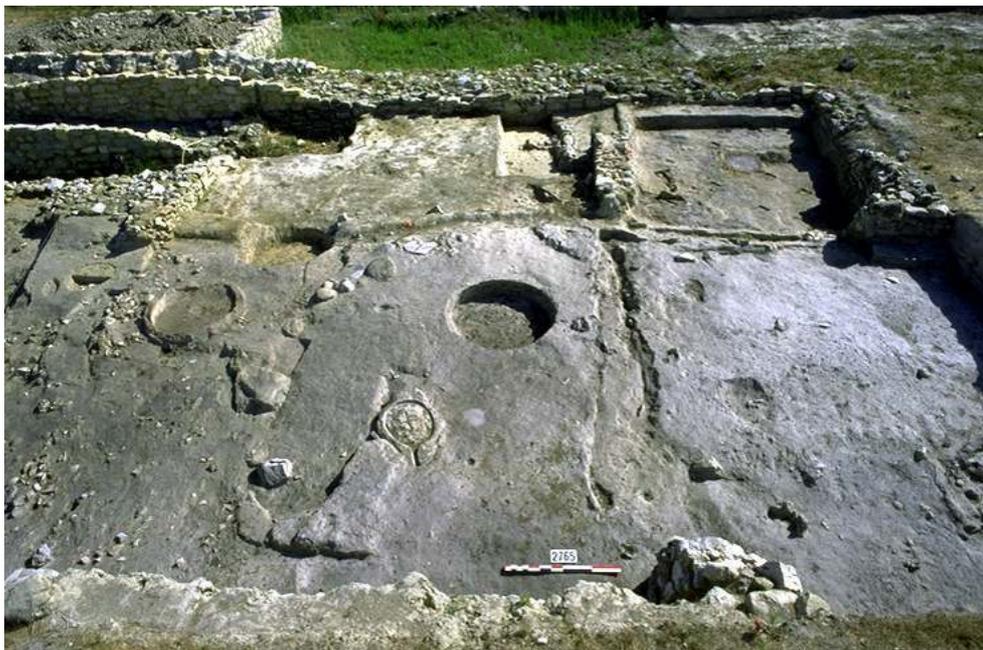
Fig. n°27 : Zone 27. Vue des maisons 2702 et 2703 appuyées à la courtine de l'enceinte méridionale à la phase 27F2 (début du IV^e s. avant notre ère). Cliché pris du nord.

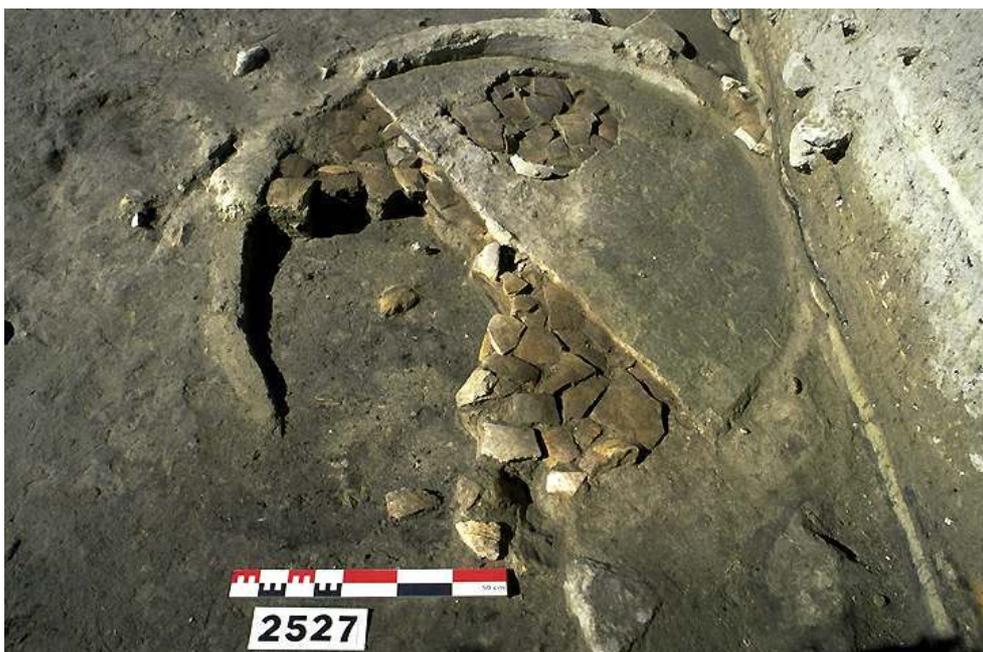
Fig. n°28 : Zone 27. Four à pain de grande dimension dans la cour 3B de la maison 2702 (vers 400 à 375 avant notre ère).

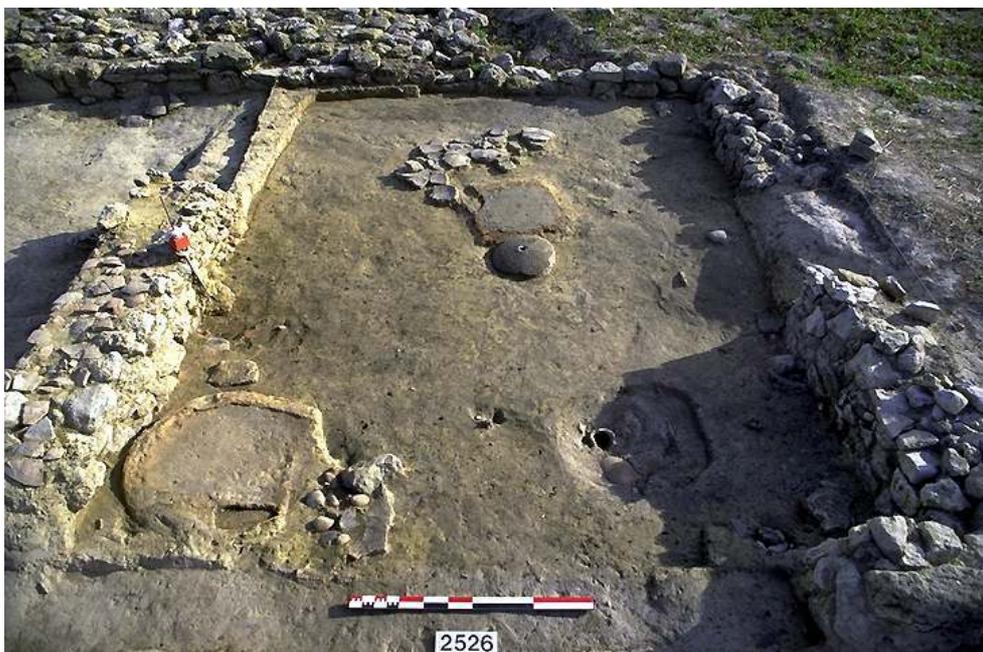
Fig. n°29 : Zone 27. Sol de la pièce 1 de la maison 2702 durant la phase 27F1, milieu du premier quart du IV^e s. avant notre ère.

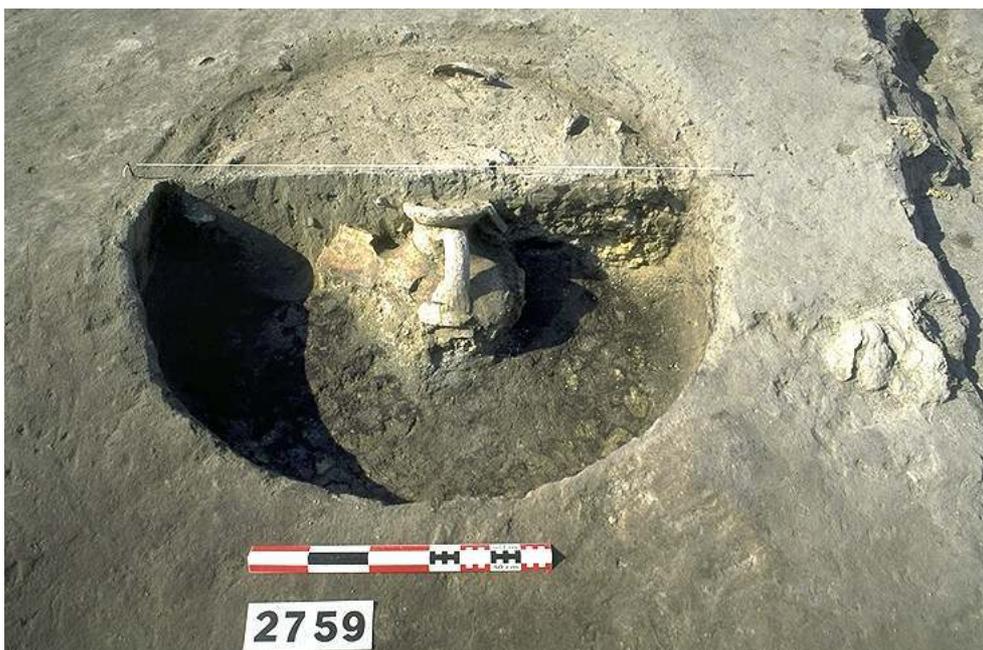
Fig. n°30 : Zone 27. Silo à provisions du hangar 9 de la maison 2703, contenant une amphore de Marseille et des restes de céréales (vers 400 à 375 avant notre ère).

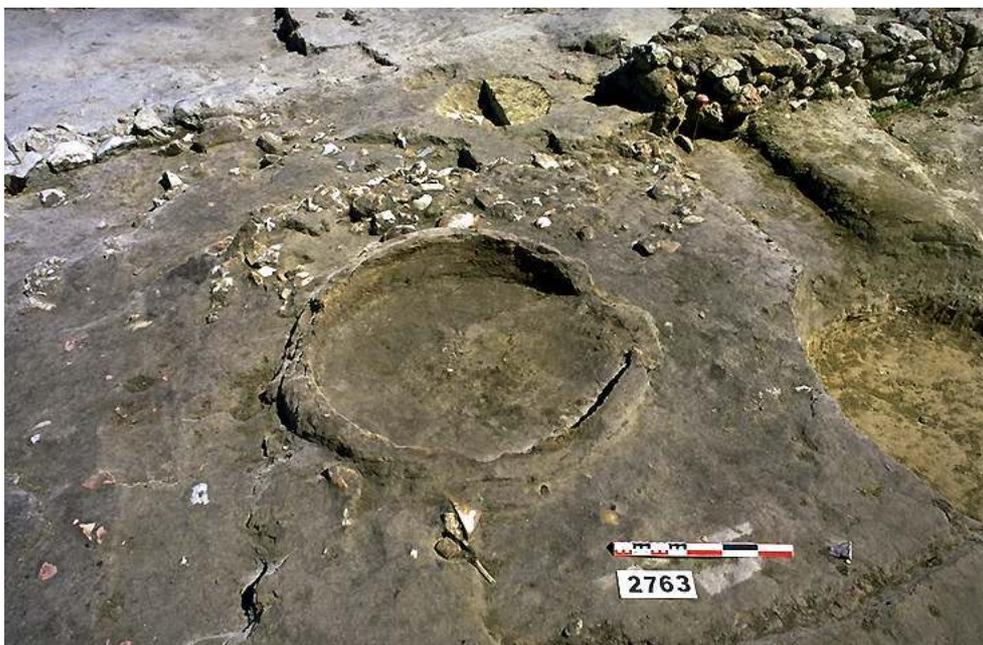
Fig. n°31 : Zone 27. Four à galettes de la cour 10-6 de la maison 2703, vers 400 à 375 avant notre ère.

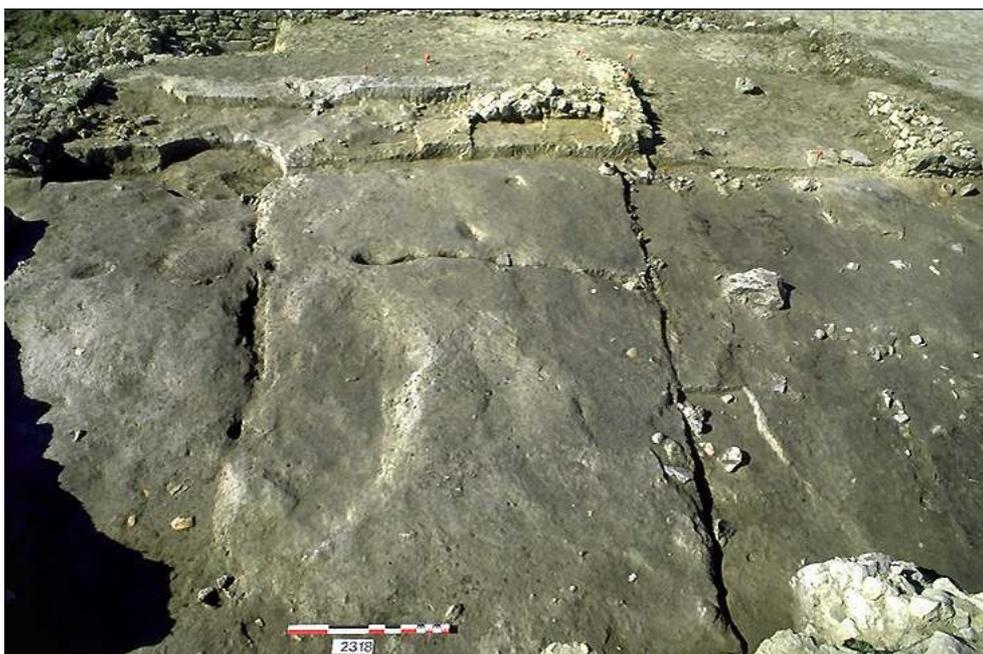
Fig. n°32 : Zone 27. Deuxième phase du hangar 9 de la maison 2703, construit en planches insérées dans d'étroites tranchées de fondation, peu avant 475 avant notre ère.

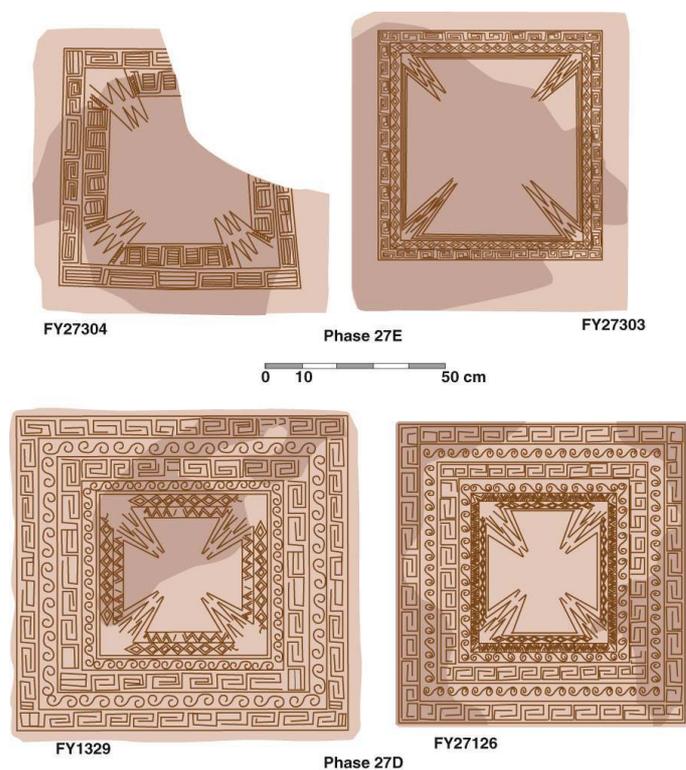
Fig. n°33 : Relevé de quatre foyers décorés équipant les maisons des phases 27E (375 à 350 environ) et 27D (350 à 325 environ).

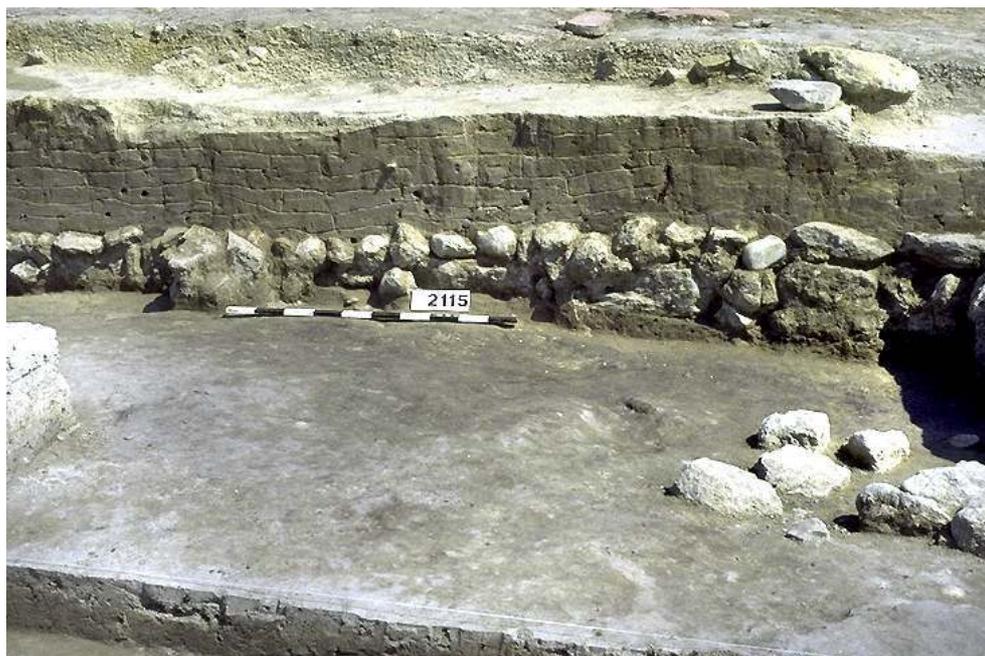
Fig. n°34 : Zone 27. Mur à solin de pierres et élévation d'adobes dans le secteur 4, à la phase 27D (350 à 325 avant notre ère).
