Barjac – Le site gallo-romain des Cayres

Date de l'opération : 1992 - 1993 (SU)

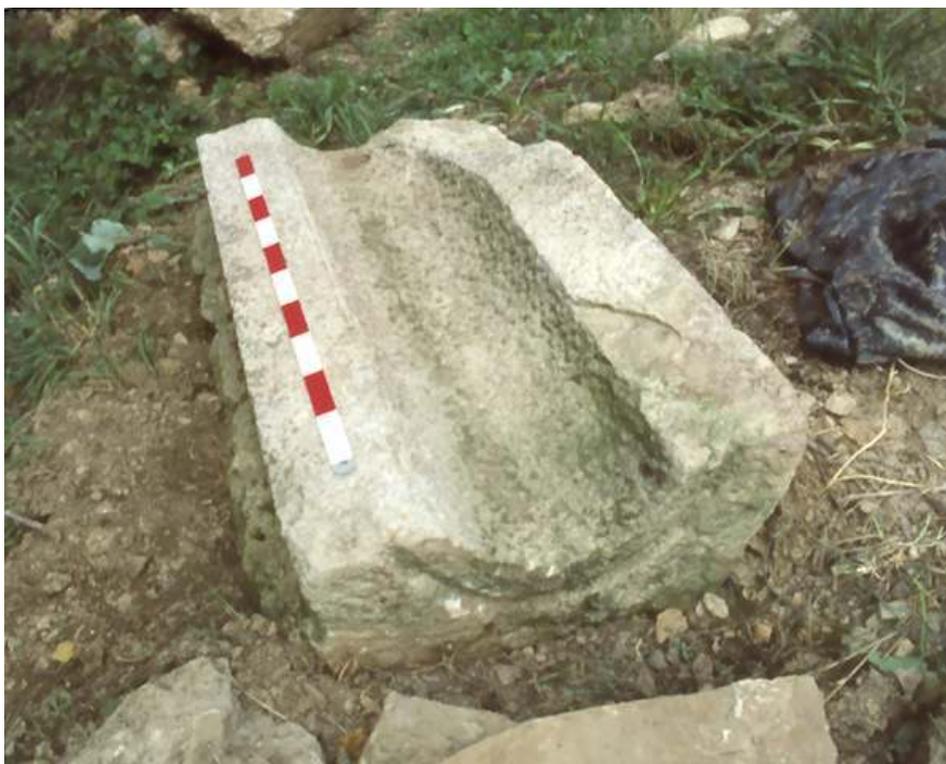
Fig. n°3 : Le bloc n° 7, élément de caniveau en dolomie (136 cm x 67 cm x 38 cm),(Barjac, le site gallo-romain des Cayres).

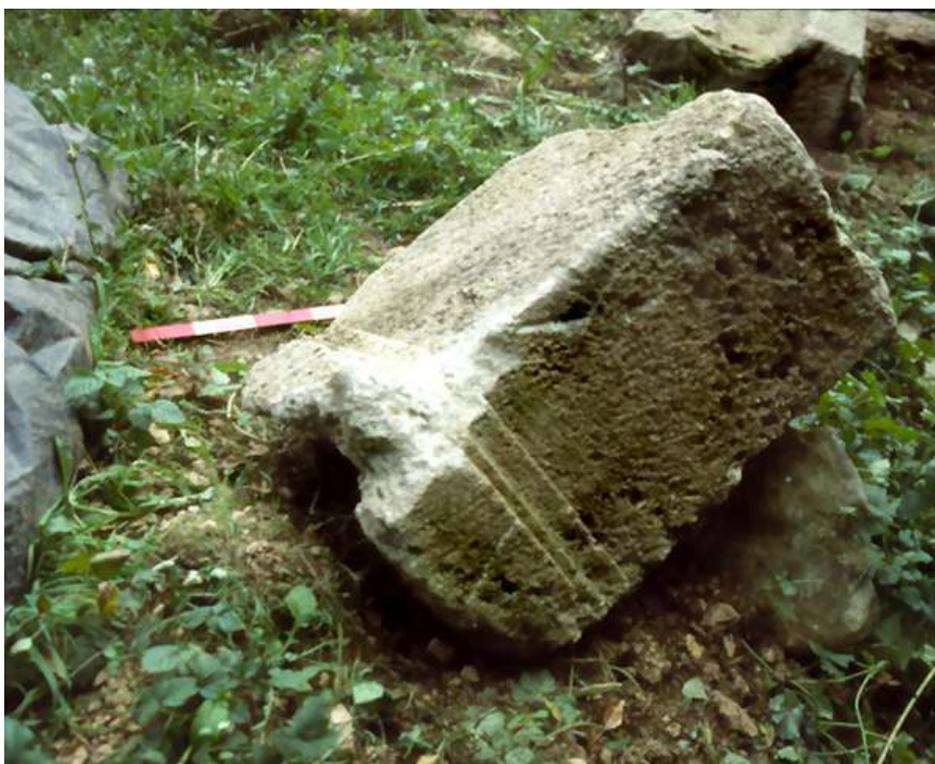
Fig. n°4 : Le bloc n° 8, pilastre ? en dolomie blanche.

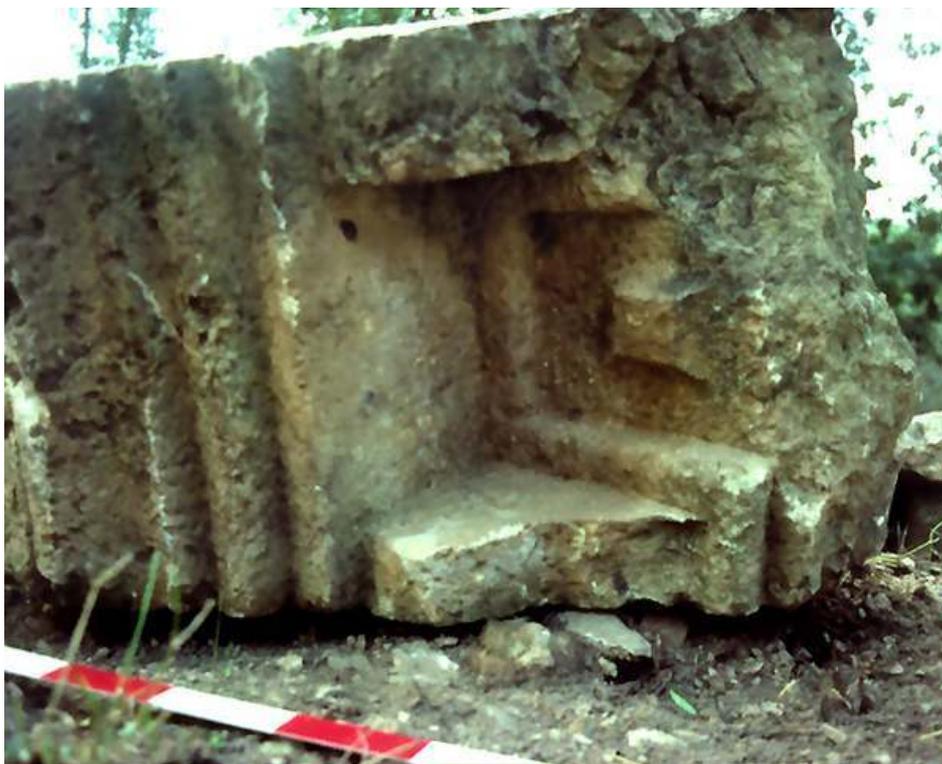
Fig. n°5 : Le bloc n° 5, claveau à caisson d'un arc cintré ? en dolomie blanche. Bandeau antéro-supérieur cassé : 80 cm x 67 cm x 60 cm.

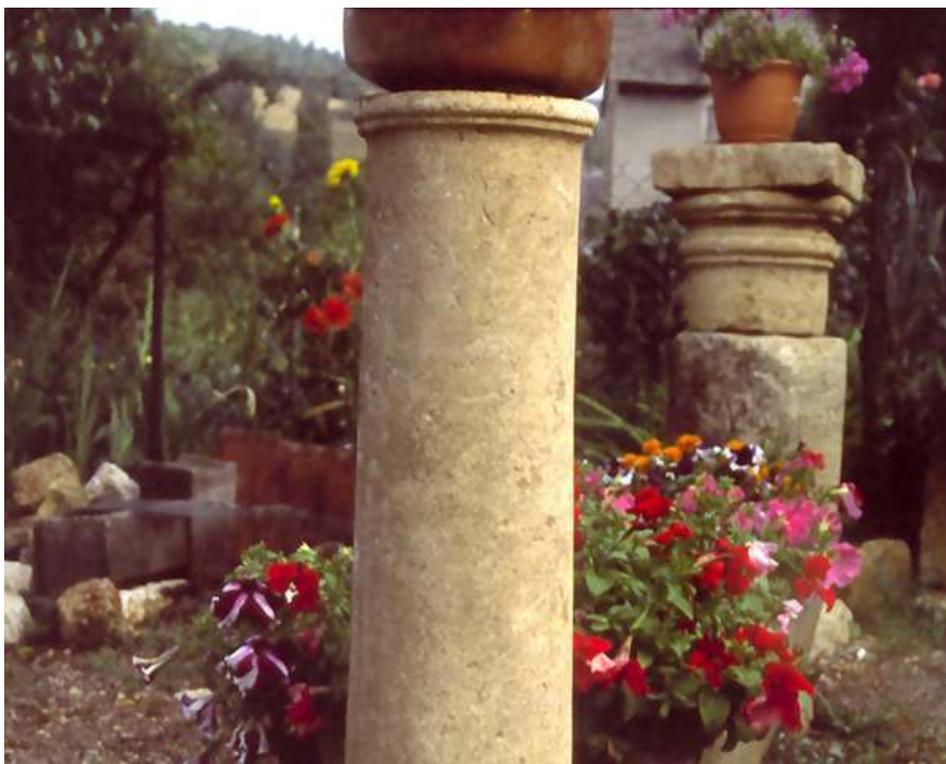
Fig. n°6 : Au premier plan, la partie de colonne retirée de la zone A2 ; plus loin, base de colonne en dolomie gris clair (42 cm x 41 cm x 42 cm) issue de B2.

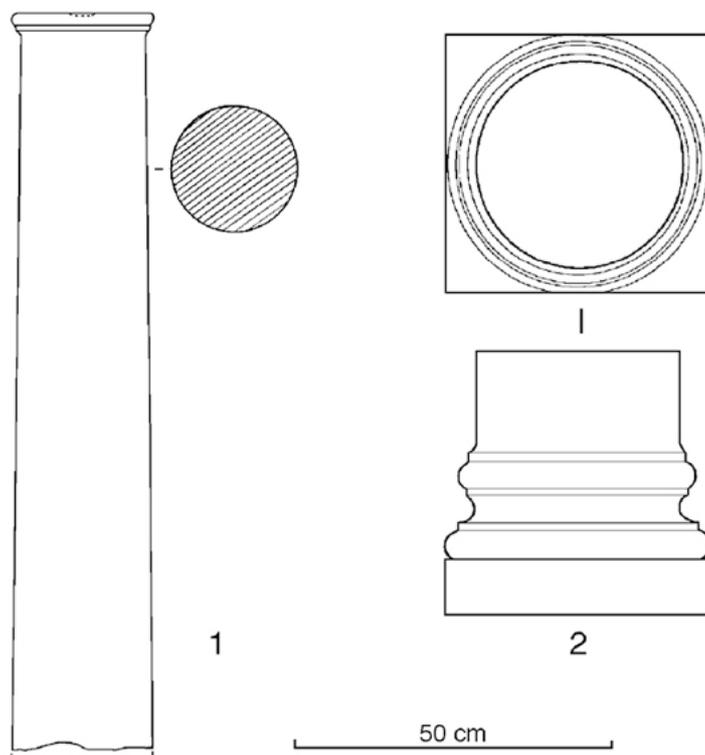
Fig. n°7 : Éléments de colonnade, 1 : fragment de colonne en dolomie grise trouvé en A2 (177 cm x 22,6 cm) ; 2 : base de colonne en dolomie gris clair à jaunâtre (base carrée 42 cm x 41 cm, diamètre du fût 32 cm) provenant de B2.

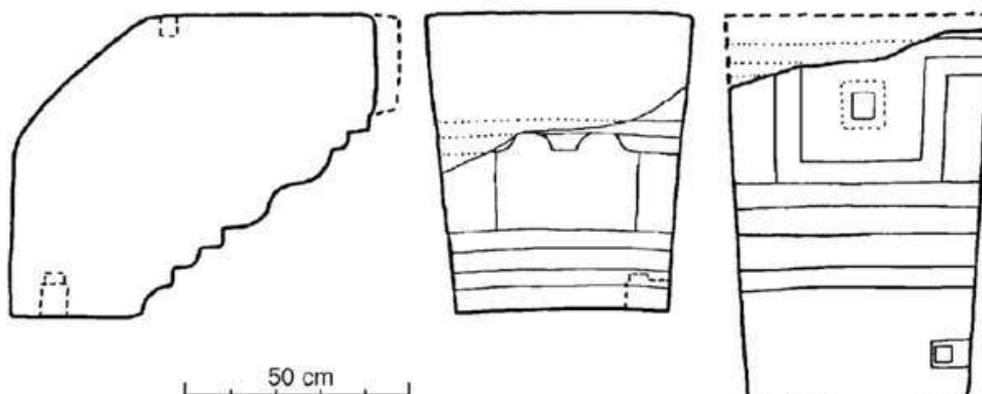
Fig. n°8 : Le bloc n° 5 fini au ciseau à pierre. Vue latérale gauche, vue de face et vue de dessous. Incomplet, 80 cm x 67 cm x 60 cm.

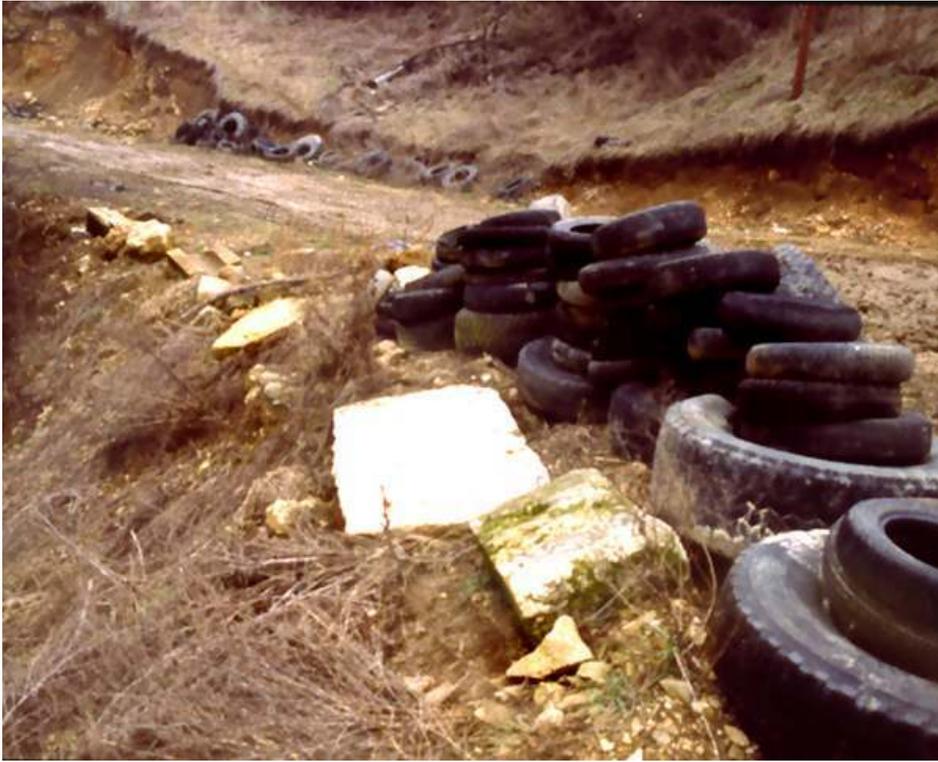
Fig. n°9 : Vue générale du site. Au premier plan, les blocs architectoniques repoussés vers le ruisseau de la Ginèze ; à l'arrière plan, le talus de la plate-forme d'où pointent les vestiges.

- 2 Le site antique est localisé en fond de vallée, dans la zone aval du hameau des Cayres baigné par la Ginèze (Fig. n°2 : Vue générale, depuis la RD 142, des blocs mobilisés.). Il est installé sur un éboulis de pente - cailloutis calcaire -, parfois bréchifié, parfois très mouvant à cause de la fluidité des coulées marneuses sous-jacentes (Fig. n°9 : Vue générale du site. Au premier plan, les blocs architectoniques repoussés vers le ruisseau de la Ginèze ; à l'arrière plan, le talus de la plate-forme d'où pointent les vestiges.). Cette

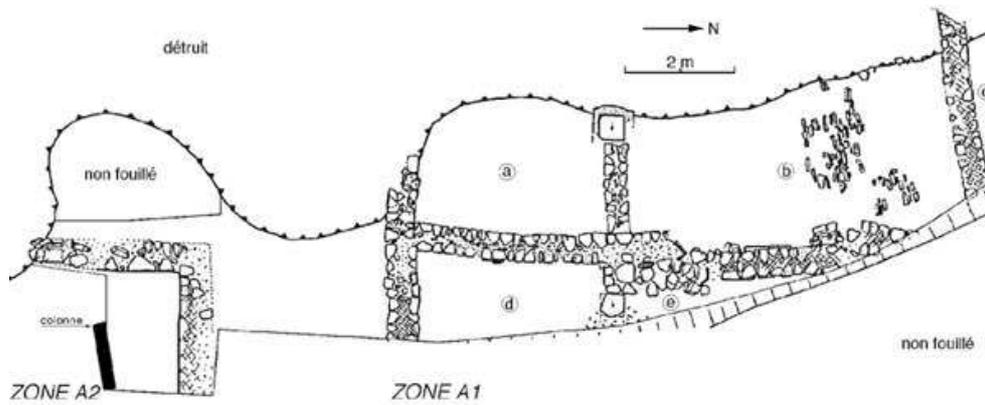
Fig. n°10 : Plan général de la zone A. À droite, A1 ; à gauche, début de A2.

- 10 Sous le décaissement (terre de jardin rapportée) de la zone A1 et de la frange nord de A2, soit une bande de 3,5 m de largeur moyenne (Fig. n°1 : Positionnement des principales découvertes suite à la construction du bâtiment et du silo agricoles.5), émergent les arases de murs orthogonaux délimitant quatre pièces et un espace non couvert au nord (Fig. n°1 : Positionnement des principales découvertes suite à la construction du bâtiment et du silo agricoles.), A1) et l'angle d'une construction au sol de tuileau rose au sud ((Fig. n°1 : Positionnement des principales découvertes suite à la construction du bâtiment et du silo agricoles.), A2). En A1, les murs sont conservés sur un mètre environ au-dessus du sol d'occupation. L'orientation cardinale commune à l'ensemble du site est à retenir. Le décapage manuel de la zone A1 concerne un corps de bâtiment dont l'essentiel du comblement résulte de la ruine des élévations (Fig. n°1 : Positionnement des principales découvertes suite à la construction du bâtiment et du silo agricoles.6). Dans la pièce « b » le parement sud du mur nord tombé en bloc est toujours là. Le dégagement jusqu'au substrat géologique de la pièce « a » et un sondage de 3 m² dans l'angle nord-ouest de la pièce voisine « d » permettent d'observer les modalités communes d'utilisation, d'abandon, de ruine et de comblement de ce quartier, d'étudier certaines particularités techniques de construction - monolithes équarris posés sur des socles épannelés disposés à intervalles réguliers dans le mur nord (Fig. n°1 : Positionnement des principales découvertes suite à la construction du bâtiment et du silo agricoles.7) -, de découvrir quelques réaménagements ponctuels - surcreusement sur une trentaine de centimètres du « plancher » en « a » - et d'affirmer la vocation agricole (élevage) de l'unité « a - b - d ». En effet, la couche d'occupation est constituée par un dépôt ocre jaune directement sus-jacent au substratum de cailloutis orangé (éboulis de pente). En « a », ce dépôt affecté d'une forte carbonatation, est entrecoupé d'interstratifications sombres, charbonneuses. Ce type d'accumulation pourrait résulter de la fossilisation sur place de fumiers et de litières. Naturellement, le matériel archéologique est quasi absent de ce secteur réservé à la stabulation ovine ou bovine rythmée, peut-être, par les cycles saisonniers (alternance d'horizons sombres et clairs). L'analyse des prélèvements s'efforcera de le préciser.

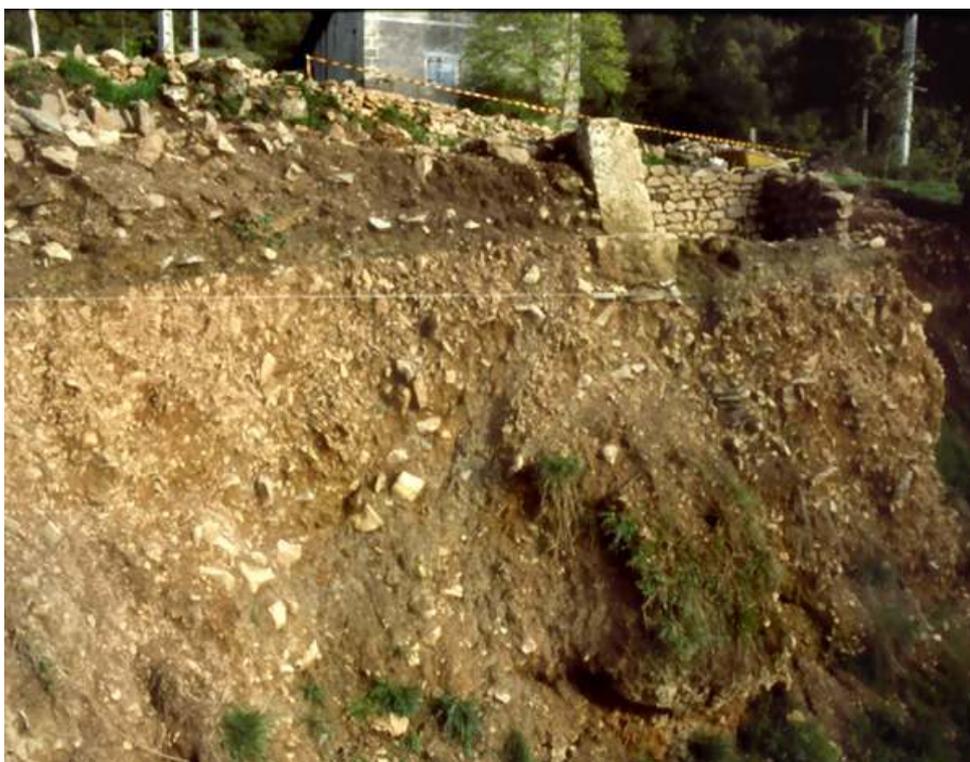
Fig. n°11 : Zone A1, vue oblique de la berme : les deux salles nord (b - a) en coupe.

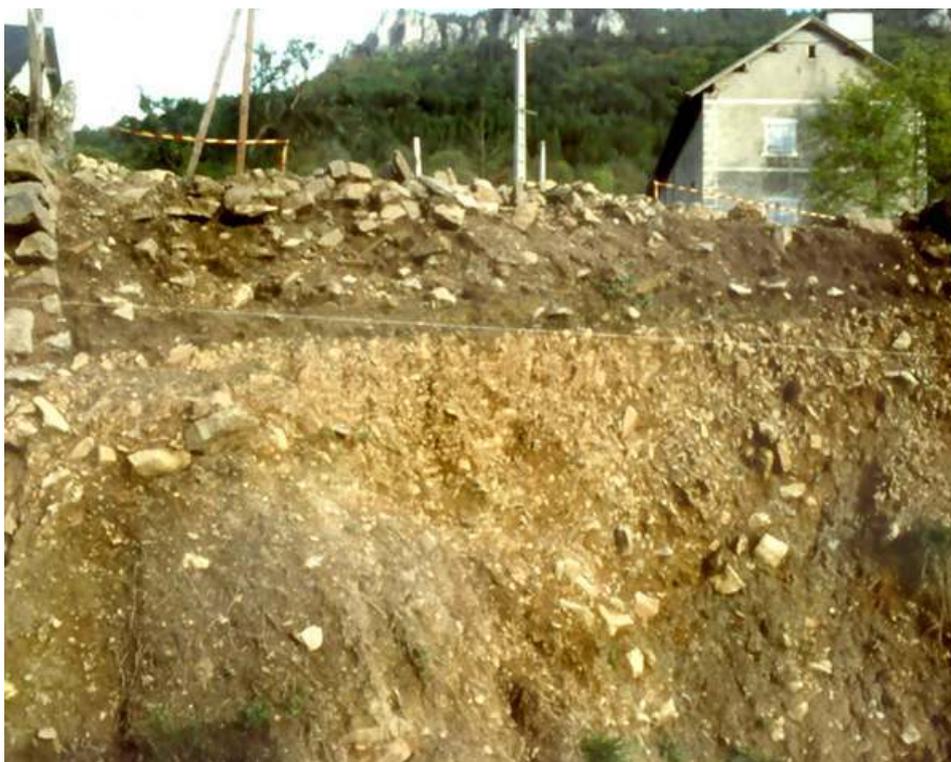
Fig. n°12 : Zone A1, vue frontale du comblement de la salle la plus au nord (b).

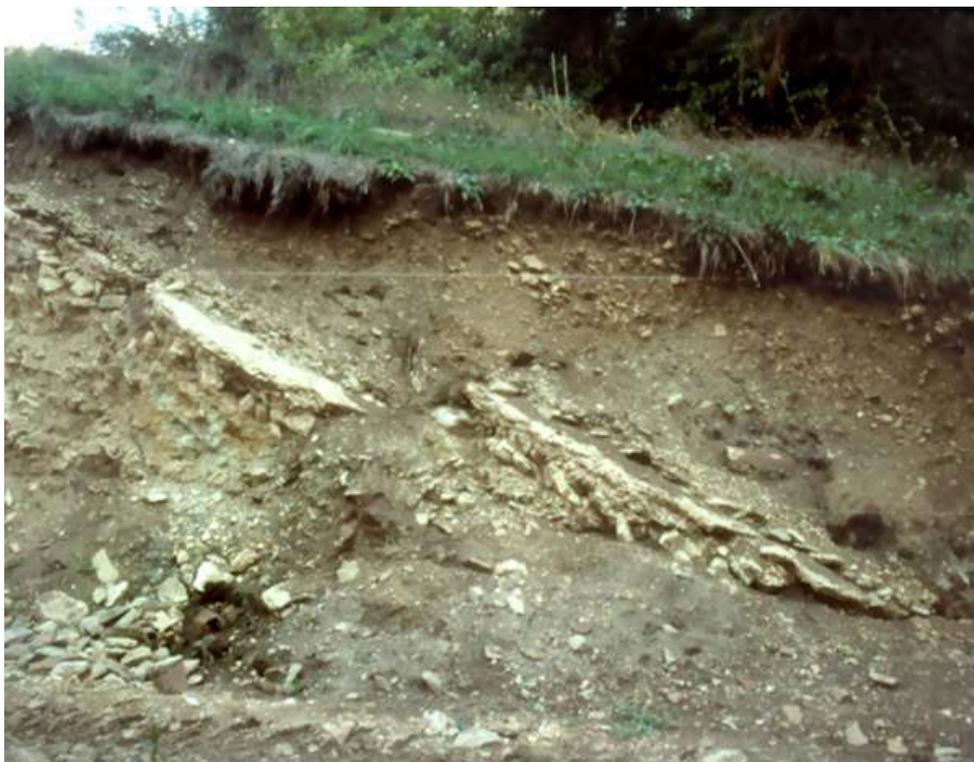
Fig. n°13 : Zone A2, le sol de tuileau rose disloqué par le glissement du terrain.

- 7 - à un intervalle vierge, à ce niveau en tout cas, de 6,5 m succède une vaste pièce au sol de tuileau rose : 20 m (zone A2 de la (Fig. n°1 : Positionnement des principales découvertes suite à la construction du bâtiment et du silo agricoles.0)), disloqué et basculé par un important mouvement de terrain intervenu après l'abandon des lieux (Fig. n°1 : Positionnement des principales découvertes suite à la construction du bâtiment et du silo agricoles.3), il est bordé au sud par un mur cassé. Ce sol, puissant et soigné, comprend deux chapes de mortier lissé, coulé sur un hérisson de dalles redressées. Le hérisson du niveau supérieur repose directement sur la surface lissée du niveau inférieur (sans doute réfection du sol consécutive à l'apparition de lézardes ?) ;

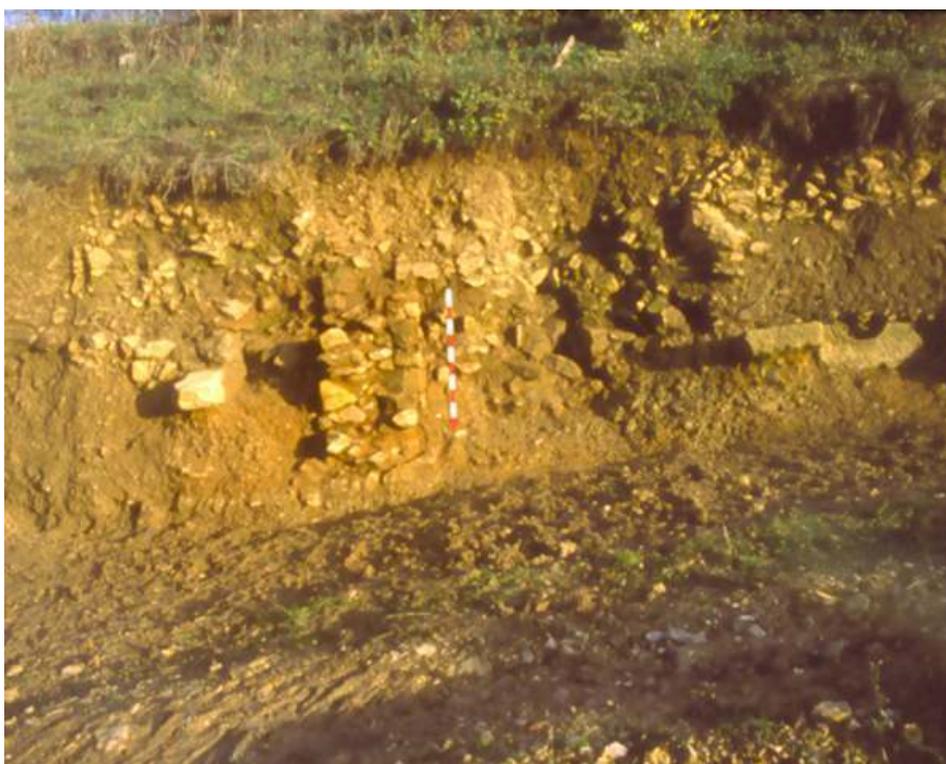
Fig. n°14 : Zone B1. Vue frontale de la berme ; murs et caniveau monumental apparaissent.

- 8 - à 23 m, et sans liaison de continuité apparente entre les deux, un mur à double parement annoncé par une poche éboulée, précède un caniveau paraissant en place (zone B1 de la (Fig. n°1 : Positionnement des principales découvertes suite à la construction du bâtiment et du silo agricoles.)et (Fig. n°1 : Positionnement des principales découvertes suite à la construction du bâtiment et du silo agricoles.4));

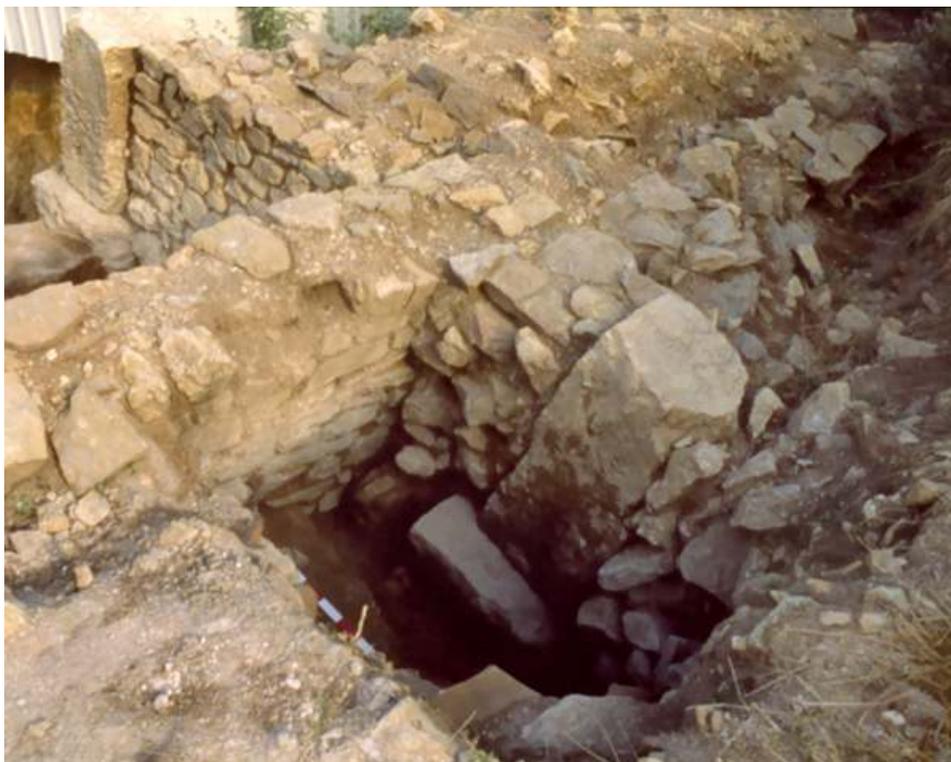
Fig. n°17 : Zone A1, au premier plan, sondage dans la salle d. Détail construction du refend est-ouest.

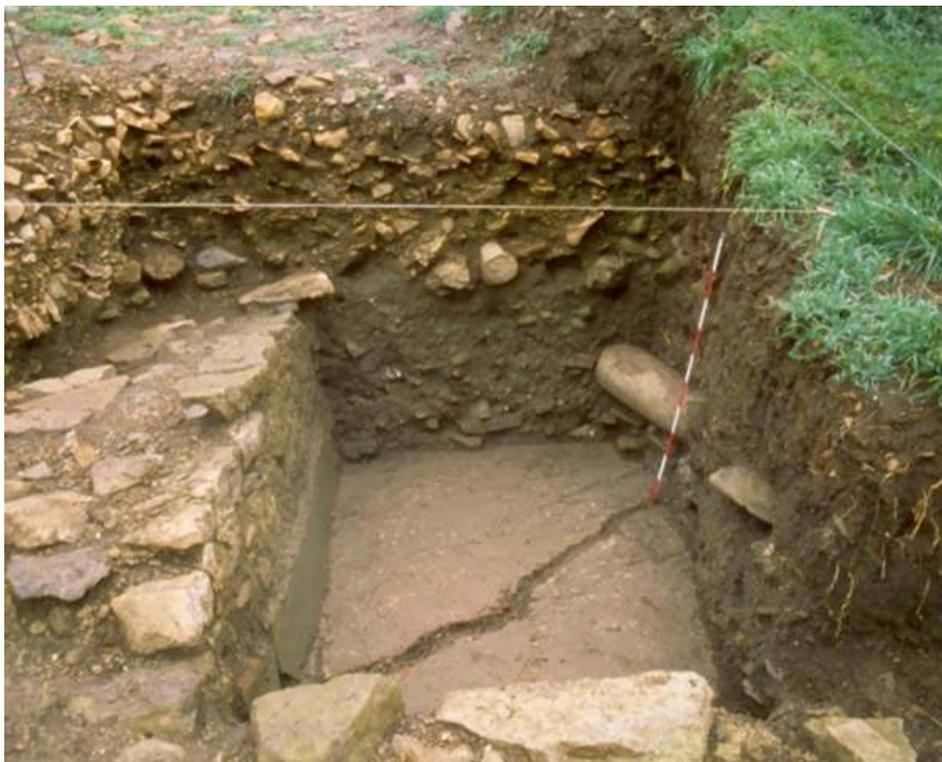
Fig. n°18 : Zone A2. Sondage dans l'angle nord-ouest de la construction au sol de tuileau rose. Du comblement pointe un fût de colonne.

- 12 Le sondage stratigraphique réalisé dans l'angle nord-ouest de A2 permet de dater, grâce à un lot de céramique assez homogène, le comblement de la structure (Fig. n°1 : Positionnement des principales découvertes suite à la construction du bâtiment et du silo agricoles.8). Ce qui est bien peu par rapport à l'historique potentiel du site depuis sa création jusqu'à son abandon définitif. Le comblement, marqué par une phase d'interruption, a dû être relativement lent. Les données de fouille inclinant dans ce sens sont confirmées par l'étude du matériel (remontages entre les décapages 5 et 4 du niveau inférieur, puis entre 3, 2 et 1). Le matériel recueilli est certes très fragmenté, mais fourni et varié puisqu'il va des esquilles d'os d'animaux consommés au fût de colonne. La céramique, les petits objets métalliques et les matériaux de construction (mortier, enduits peints ou non et moulures, éléments de couverture ou encore carreaux de marbre et autres matériaux sciés, pilettes d'hypocauste, verre à vitre, etc. sont bien représentés. Cet épisode est attribué au milieu du IIIe s. de notre ère. Ce qui pourrait inscrire l'abandon au cours de la première moitié du siècle et situer la période de prospérité au cours du siècle précédent. Le niveau supérieur (décapage 1) a livré un tesson plus ancien, roulé, de tradition indigène. Quelques autres débris de même nature proviennent des récoltes dispersées. Ils témoignent d'une occupation antérieure des environs proches.
