### Aizier – Berges de la Seine

# Aizier – Berges de la Seine

**Identifiant de l'opération archéologique : 27006002**

Date de l'opération : 1987 (FP)

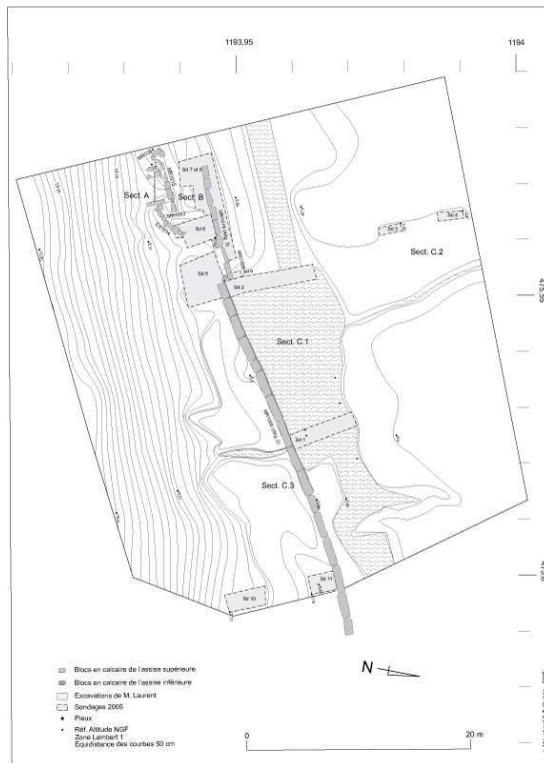
Fig. n°1 : Localisation des sondages de la zone 1 à l'issue de la campagne 2005

La surface décapée en zone 1 s'étend sur 75 m<sup>2</sup> pour onze sondages réalisés (Fig. n°1 : Localisation des sondages de la zone 1 à l'issue de la campagne 2005) la nature du terrain (instabilité des parois) nous ayant contraint à réduire la longueur des tranchées (voir Fig.01).

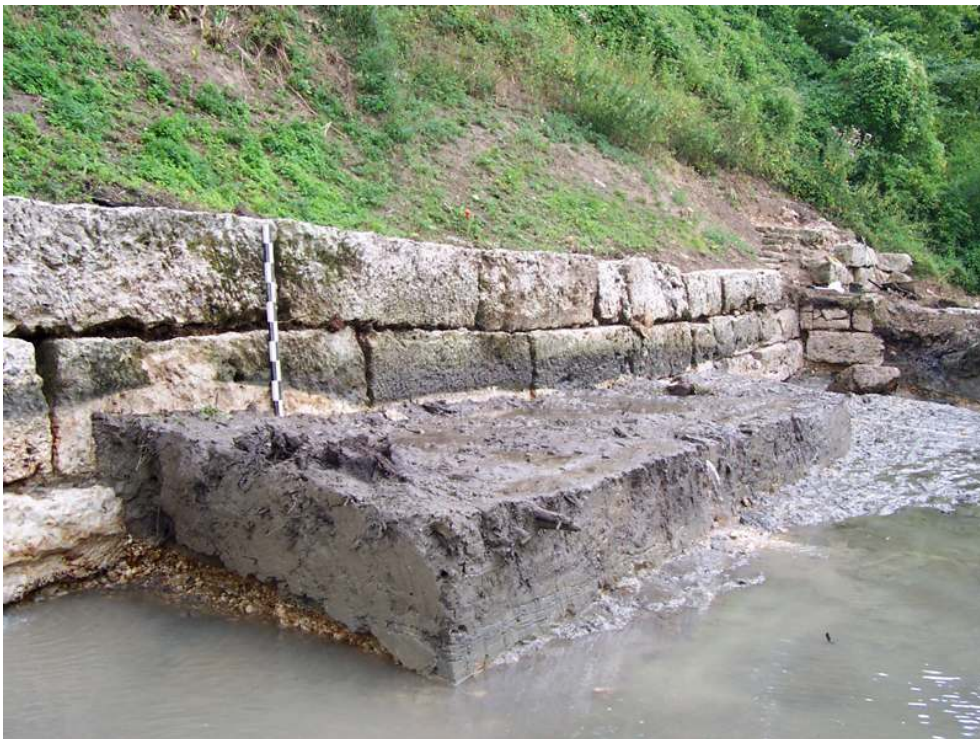
Fig. n°2 : Vue en coupe de l'US 1002 au contact de l'aménagement MR1005 (secteur C – sondage 1), prise du nord-est

Au nord du mur MR1005, les séquences stratigraphiques des sondages 1, 2 sont analogues. Entre le lit de graviers (semelle de consolidation) et le terrain actuel, on observe une importante couche d'argile plastique sur près de 0,45 m au pied de MR 1005, voire sur plusieurs mètres plus au nord. Cet envasement argilo-sableux qui sert d'assise au terrain actuel est certainement la conséquence brutale de l'action anthropique récente sur l'estuaire, caractérisée par les travaux d'endiguements contemporains.

(Fig. n°2 : Vue en coupe de l'US 1002 au contact de l'aménagement MR1005 (secteur C – sondage 1), prise du nord-est )

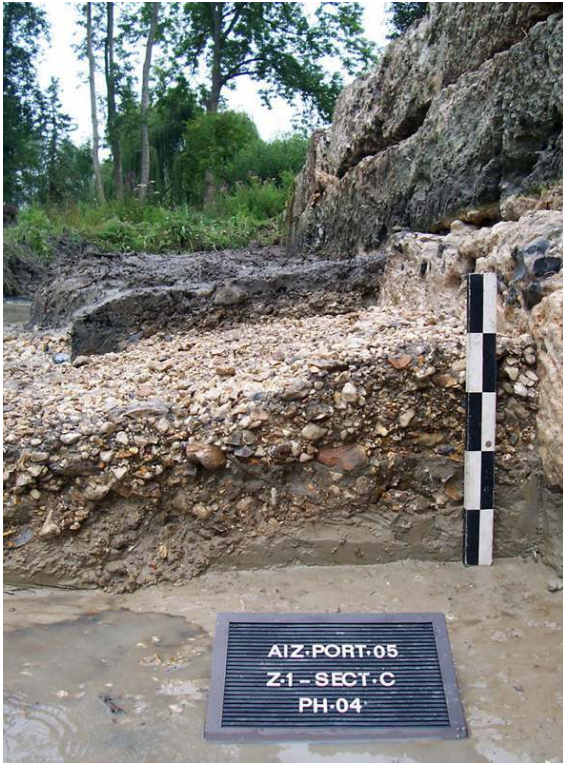
Fig. n°3 : Vue en coupe des US 1002, 1003 et 1004 au contact de l'aménagement MR1005 (secteur C – sondage 2), prise de l'ouest

(Fig. n°3 : Vue en coupe des US 1002, 1003 et 1004 au contact de l'aménagement MR1005 (secteur C – sondage 2), prise de l'ouest)
