Beauvais – 5-7-9 boulevard de l'Assaut

# Beauvais – 5-7-9 boulevard de l'Assaut

**Identifiant de l'opération archéologique : 9141**

Date de l'opération : 2007 (MH)

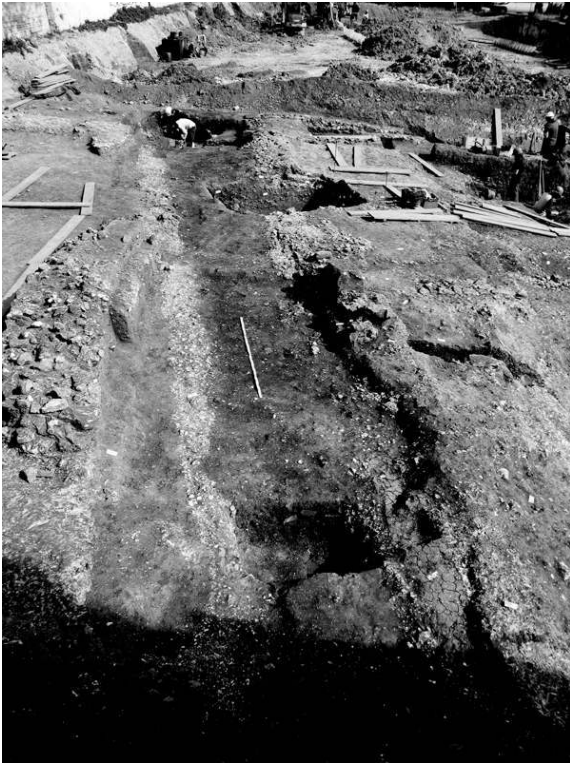
Fig. n°1 : Vue du caniveau au centre de la photo

collecteur a également été dégagé suivant un axe est-ouest entre les deux terrasses reconnues (Fig. n°3 : Trous de pieux dégagés au fond du caniveau).

- 5 Au moins deux phases successives, qui se caractérisent essentiellement par une variation assez sensible de sa direction (qui coïncide avec celle du bâti identifié), ont pu être déterminées en plus des multiples curages et creusement dont il a fait l'objet. Cette structure, dégagée sur un peu plus de 20 m, large de 2,00 m à l'ouverture et profonde de 1,40 m en moyenne, a livré une quantité importante de mobilier céramique (Fig. n°1 : Vue du caniveau au centre de la photo) (plus de 100 kg) et métallique nous renseignant assez précisément sur la chronologie de l'occupation du secteur (Bas-Empire), sur les activités domestiques des occupants ou encore leur statut social. Plus de 110 trous de pieu (de sections circulaires, carrées ou encore rectangulaires) appartenant à différentes périodes d'utilisation ont été reconnus de part et d'autre du fond de ce collecteur d'eau (Fig. n°2 : Vue d'une céramique dans le comblement du caniveau). Ces pieux fichés verticalement laissent supposer la présence de planches de bois disposées horizontalement, l'ensemble de cet aménagement étant vraisemblablement destiné à renforcer et stabiliser les rives de la structure.

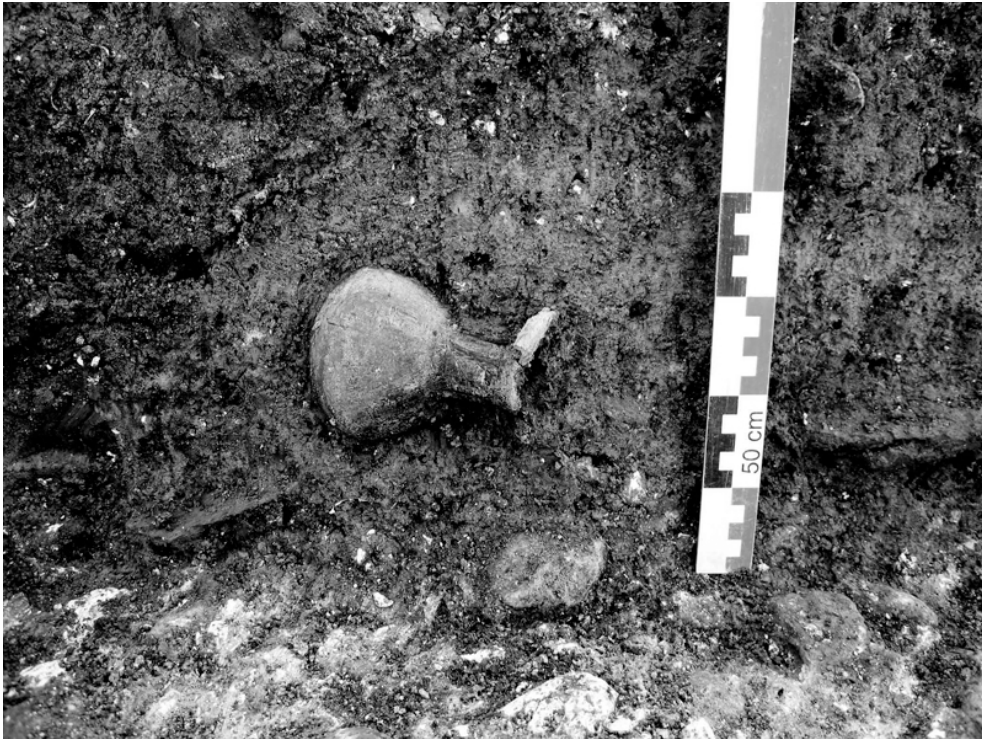
Fig. n°2 : Vue d'une céramique dans le comblement du caniveau

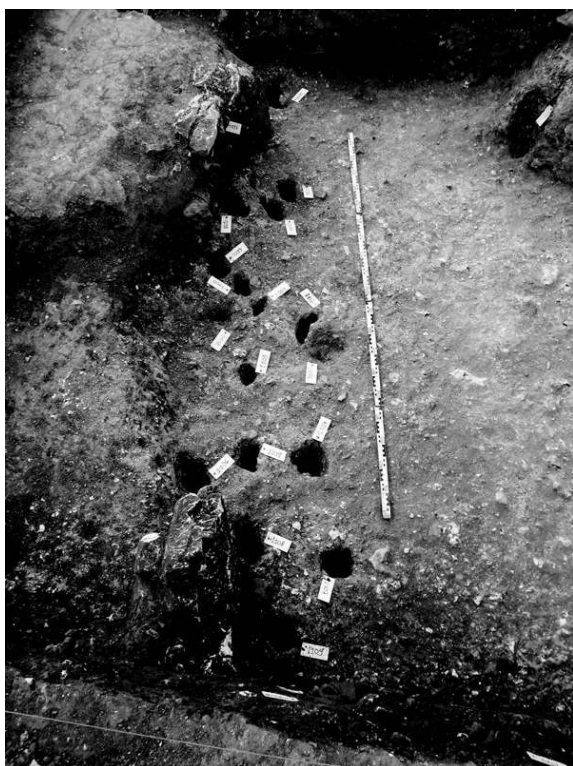
Fig. n°3 : Trous de pieux dégagés au fond du caniveau
