ADLFI. Archéologie de la France - Informations

Beauvais – 5-7-9 boulevard de l'Assaut

Identifiant de l'opération archéologique : 9141

Date de l'opération : 2007 (MH)

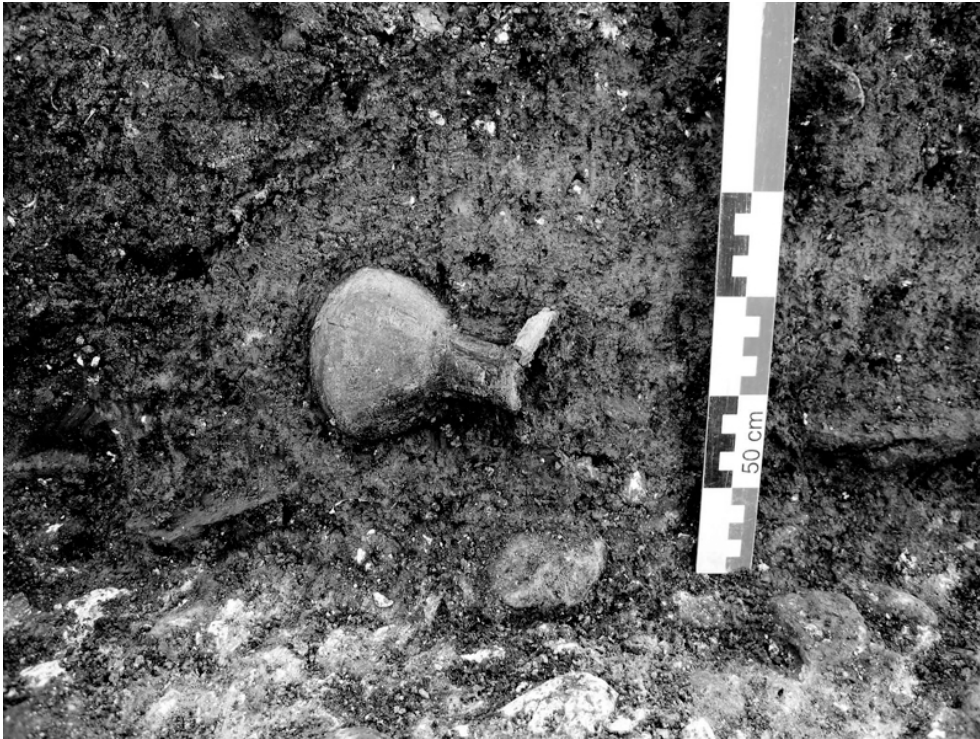
Fig. n°2 : Vue d'une céramique dans le comblement du caniveau
