Saint-Quentin – 11-17 rue Varlet

Identifiant de l'opération archéologique : 8889

Date de l'opération : 2006 (EV)

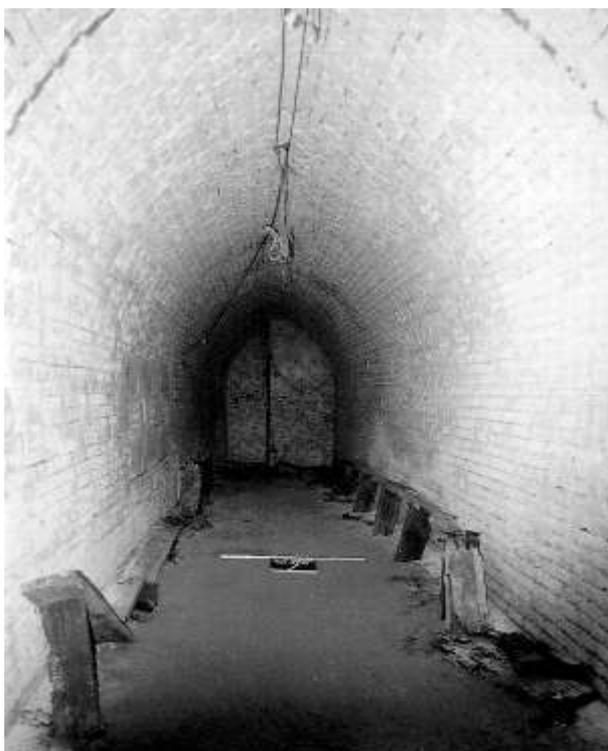
Fig. n°1 : Saint-Quentin « 11-17 rue Varlet ». Vue de la première salle de la galerie qui a servi d'abri pendant la guerre. Le mur de fond est une chicane qui scinde la salle en deux parties. (C. Hosdez, Inrap)

- 2 Dans le mur du bastion, une glacière de 7 m² a été creusée. La voûte est en gros appareil calcaire. La structure semble avoir été abandonnée au cours du XVIII^e s. voire au siècle suivant. La galerie a servi d'abri pendant la Seconde Guerre mondiale, les meurtrières étant bouchées par des briques et des bancs installés le long des murs.
