Bayonne – Hôtel des Basses-Pyrénées, 12-13 rue Tour-de-Salt

Identifiant de l'opération archéologique : 025159

Date de l'opération : 2007 (EV)

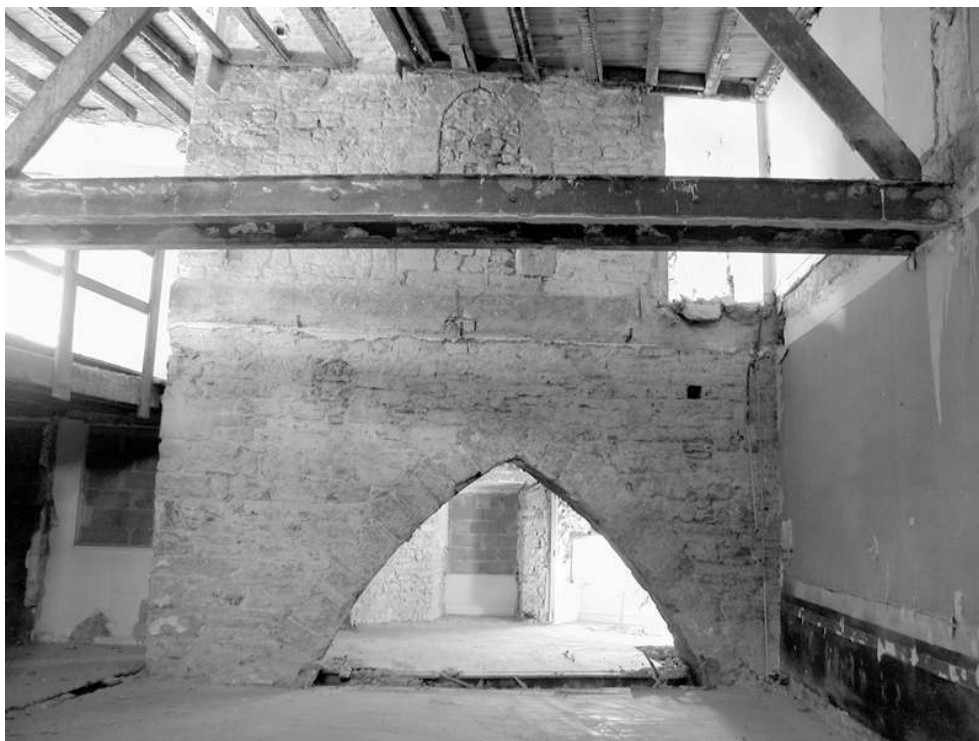
Fig. n°2 : La face extérieure nord de la tour aux premier et deuxième étages, après la destruction du plancher (décembre 2007) : le mur arrière de la tour a été reconstruit au Moyen Âge et ouvert d'une grande arcade brisée surmontée d'une porte. Au second plan, on distingue le piédroit droit et le départ de l'arc de la fenêtre axiale de la tour du Bas-Empire

- 6 **La réutilisation de la tour dans l'enceinte médiévale**
 - 7 Les observations sont plus décevantes pour les phases postérieures. L'analyse a démontré que les parties nord et est de la tour avaient été reconstruites au Moyen Âge (sans doute au XIII^e s. ou au début du XIV^e s.), en même temps qu'on la surélevait d'un étage supplémentaire. La circulation entre les deux derniers étages devait se faire par une échelle de meunier. Cependant, la construction d'un grand arc brisé ouvrant la tour à la gorge sur les deux premiers niveaux reste difficile à interpréter. Il doit sans doute être associé à l'aspect défensif de la tour, au demeurant très discret, hormis l'ouverture de baies au dernier étage, probablement au XV^e s., peut-être révélatrices d'un éventuel crénelage.

- 9 (Fig. n°1 : Carte de localisation n° 123)
 - 10 (Fig. n°2 : La face extérieure nord de la tour aux premier et deuxième étages, après la destruction du plancher (décembre 2007) : le mur arrière de la tour a été reconstruit au Moyen Âge et ouvert d'une grande arcade brisée surmontée d'une porte. Au second plan, on distingue le piédroit droit et le départ de l'arc de la fenêtre axiale de la tour du Bas-Empire)
