Villeneuve-d'Ornon – Avenue du 19 mars 1962

Villenave-d'Ornon – Avenue du 19 mars 1962

Identifiant de l'opération archéologique : 025250

Date de l'opération : 2007 (EX)

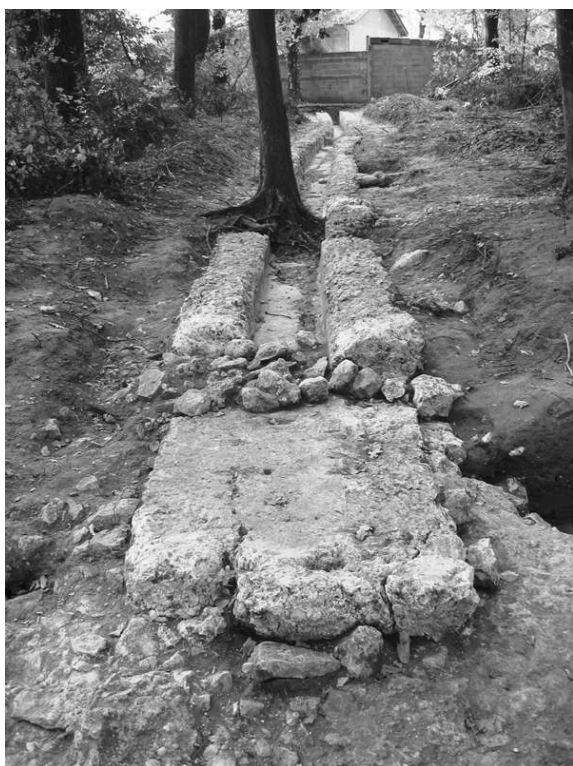
Fig. n°1 : Vestiges de l'aqueduc de Bordeaux. Au premier plan, la partie « rampante »

- 3 Le conduit, enfoui à très faible profondeur (0,20 m au plus), est observable sur près de 50 m de longueur. Une partie, présentant le fond du conduit encore conservé, correspond aux modes de constructions enfouies en tranchée, semi-enterrée et l'amorce d'un passage « rampant ». Sur les 20 m restant, la dégradation progressive du sud au nord est telle que seul subsiste le radié portant le canal. Depuis la limite sud de la parcelle, l'aqueduc, de type enterré, présente les caractéristiques techniques déjà reconnues : fond et piédroits en béton de chaux, coulés entre des banches par sections de 2 m ou 3 m.

- 4 Le degré d'arasement des piédroits est progressif et régulier ; la couverture a disparu et la hauteur conservée est de 0,50 m à 0,30 m. Immédiatement en amont de la partie « rampante », il semble logique que la construction ait été semienterrée, mais cela reste difficile à discerner. On reconnaît cependant des éléments propres à ce mode de construction : deux séries de blocs calcaires sont accolées à l'un des piédroits en un espace où le fond du conduit repose dans le niveau naturel et non sur un radié ; ces blocs, situés 0,30 m plus haut que le fond du canal, sont de probables témoins de contreforts, larges respectivement de 0,80 m et de 2 m. La partie « rampante » est aisément

observable. Ce mode de construction a été observé en deux autres lieux du parcours de l'ouvrage (près de Vayre et de Couhins, en 1826 ; à Sarcignan, en 2004).

- 5 Quoique partiellement dégagée, la portion observée permet de mieux connaître la séquence et les détails de la réalisation. Dans un premier temps, est creusée une tranchée où est édifié le radié. Celui-ci est composé, à la base, de blocs calcaires de gros et moyens modules, puis de plaquettes calcaires disposées à plat et enfin d'un lit de mortier couvrant l'ensemble. Large de 2 m et épais de 0,50 m, le radié offre les garanties de stabilité nécessaire pour la construction des autres éléments hors sol. Les deux murs latéraux, larges de 0,50 m, sont construits en blocs calcaires entre lesquels sont coulés le fond du canal puis les piédroits. On constate que le départ du passage «rampant» est net et qu'il correspond à une limite de coulée de section. Cela signifie probablement que la topographie naturelle a été modifiée pour correspondre au nécessaire changement de mode de construction.

- 8 (Fig. n°1 : Vestiges de l'aqueduc de Bordeaux. Au premier plan, la partie « rampante »)
 - 9 Charpentier Xavier
-
