Rilhac-Xaintrie – Le château

Identifiant de l'opération archéologique : 2959

Date de l'opération : 2009 (SD)

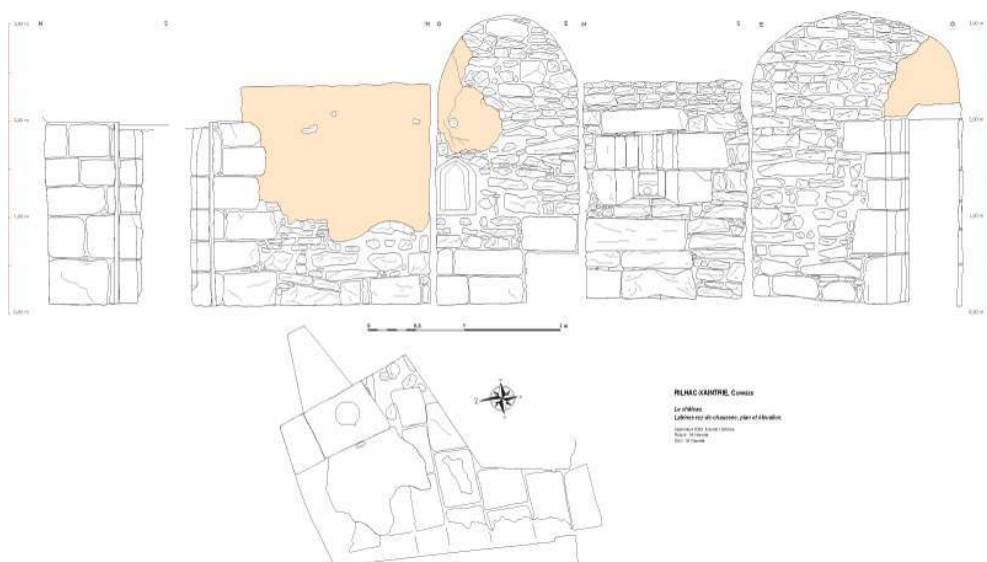
Fig. n°1 :

- 5 Les trois salles de latrines situées dans la tour nord ont fait l'objet d'un nettoyage ainsi que d'un relevé pierre à pierre en élévation et en plan (Fig. n°1 :). Ménagées dans l'épaisseur des murs, elles sont en forme de P, voutées. Elles possèdent toutes une ouverture de tir de type canonnière (Fig. n°2 : latrine du premier étage), mis à part celle située dans les combles. Elles sont homogènes et présentent un mode de construction similaire. Le mobilier recueilli dans les conduits a offert une vision panoramique du vaisselier et d'accessoires de la vie quotidienne du XIX^e s. et du début du XX^e s. Les éléments qui ont permis une datation précise se caractérisent par des porcelaines estampillées de Gien ou encore de Sarreguemines. Le comblement est homogène dans les deux sorties et marque l'abandon de l'utilisation des latrines ainsi que la mise en place des caniveaux le long du mur nord et de la tour lors des travaux de réfection du XIX^e s.

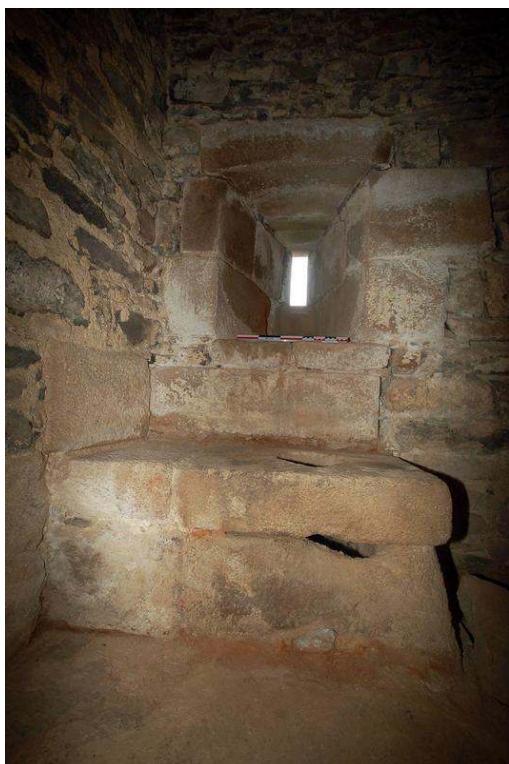
Fig. n°2 : latrine du premier étage
