## Tourves – La Blaque

# Tourves – La Blaque

**Identifiant de l'opération archéologique : 8339**

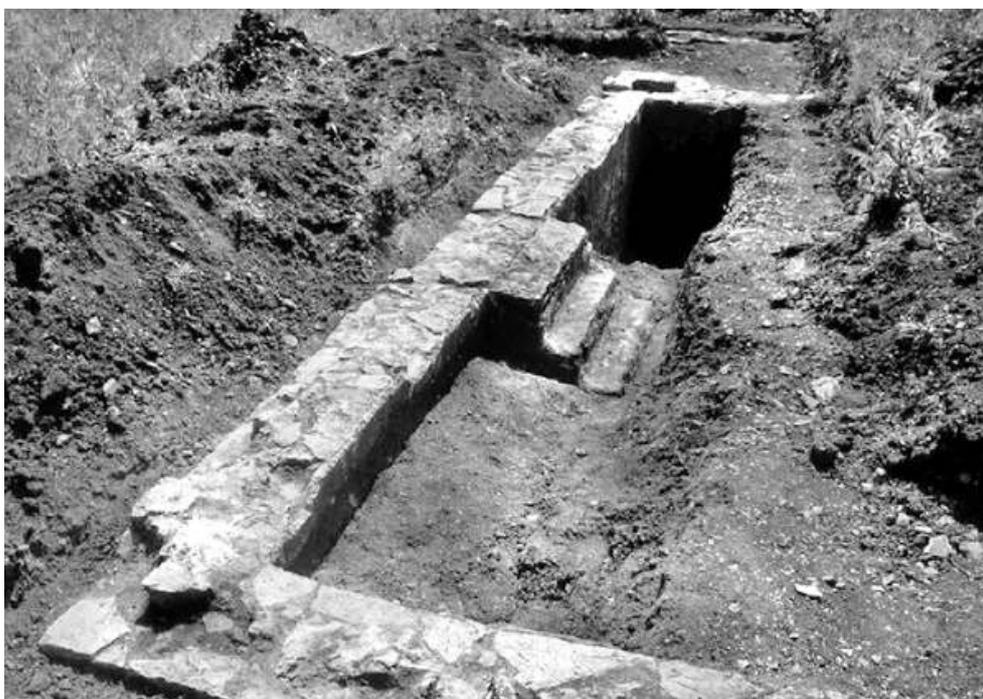
Fig. n°1 : Vue du bassin

- 14 Le bassin (Fig. n°1 : Vue du bassin) est situé dans l'angle sud de la cour, à proximité des thermes. Il mesure 6,90 m x 11,80 m pour une profondeur conservée de 1,50 m à 1,60 m, soit une contenance minimale de 130 m<sup>3</sup>. Ses parois sont enduites d'un béton de 0,02 m d'épaisseur ; le fond est bétonné et les angles renforcés par des boudins d'étanchéité. Dans l'angle oriental se situe une évacuation en partie basse, qui se prolonge par un tuyau en plomb d'un diamètre de 0,10 m. Elle communiquait avec un regard. Dans l'axe du mur nord du bassin se trouve le départ d'un escalier, dont trois marches, recouvertes d'un béton de tuileau ont été dégagées.

- 15 Il faut certainement interpréter ce grand bassin comme la *natatio* des thermes.

fond est en *tegulae* et les parois en moellons bruts. Ces parois sont couvertes de concrétions calcaires déposées par l'eau. L'aqueduc alimentait notamment le bassin.
