Poitiers – Hypogée des Dunes

Identifiant de l'opération archéologique : 204770

Date de l'opération : 2009 (SD)

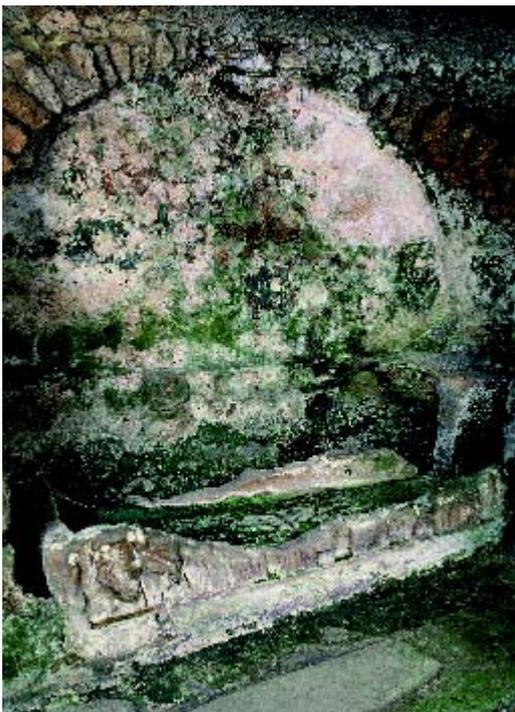
Fig. n°2 : Sarcophage n° 15 sous *arcosolium*, mur nord. État sanitaire avant 2005.

- 10 Ce nettoyage a permis en outre de contrôler la cohérence des mortiers et des enduits sur l'ensemble de l'espace, de vérifier certaines traces d'outils conservées sur les pierres taillées et d'étudier dans de meilleures conditions le positionnement et le phasage du sarcophage n° 15, placé sous l'*arcosolium* du mur nord.

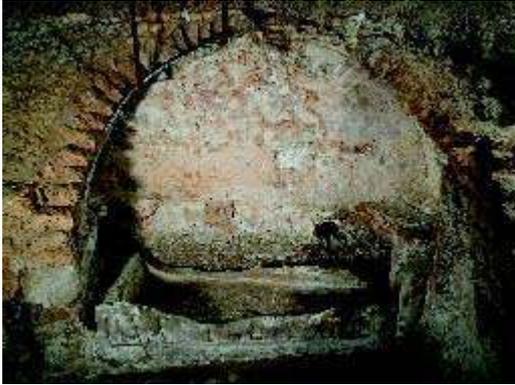
Fig. n°3 : Sarcophage n° 15 sous *arcosolium*, mur nord. État sanitaire en 2008. Les micro-organismes ont disparu, améliorant la lecture des maçonneries pour l'étude du bâti.

- 11 Cette intervention a permis également de vérifier l'état sanitaire des vestiges, dont la situation s'est, certes, stabilisée du point de vue de la prolifération des micro-organismes, mais dont certains dommages se poursuivent dans l'attente d'une intervention de conservation-restauration indispensable à sa sauvegarde. Parmi ces dommages, nous avons souligné la dégradation avancée de certains éléments lapidaires sculptés : l'éclatement d'une base de colonnette et de son support, dû à l'oxydation du goujon métallique de scellement ou les efflorescences importantes et l'écaillage de la cuve de sarcophage n° 15, notamment. Par ailleurs, les mortiers de maçonnerie se dégradent, comme les maçonneries elles-mêmes, en raison des racines des arbres qui continuent de croître dans l'enceinte du site.

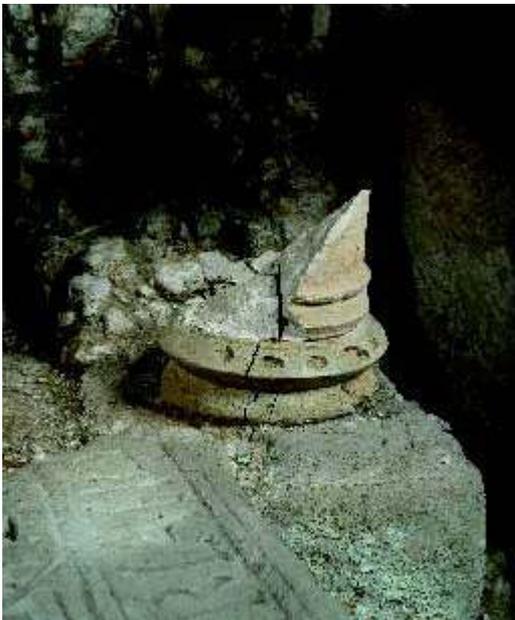
Fig. n°4 : Colonnnette brisée, mur sud. État sanitaire en 2008. Le goujon métallique (mis en place au début du XX^e s.) qui fixe la colonnette sur son support s'est oxydé avec l'humidité et le temps. Il a augmenté de volume et fait éclater la pierre de la colonnette et fissurer le dé de support.
