une revue Gallia
Pays de la Loire | 2008

Guérande – Parc de Villejames

n°44069

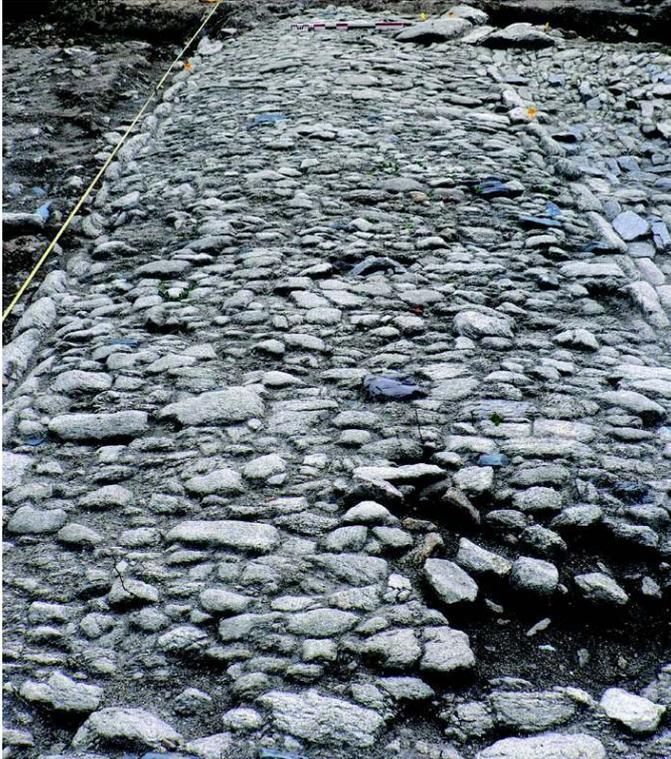
Fig. n°3 : Vue partielle de la voirie pavée piétonne vers le nord

- 8 La position de la voirie vis-à-vis de l'entrée, l'aspect bombé de la piste, son absence d'usure et surtout le petit passage au niveau du pourpris font de cet axe pavé de 33 m de long un chemin piétonnier à vocation probablement esthétique et ostentatoire. En effet, outre sa remarquable architecture, la rupture qu'il provoque dans la symétrie de l'ensemble en casse un peu l'austérité, mais surtout, depuis l'entrée, il permet en y accédant lentement d'avoir une vue magnifiée des deux ailes du manoir. Il aboutit en léger décalage à l'emmarchement de l'aile sud dont il est séparé par une cour terrasse (ou terrasse d'agrément) elle aussi de facture soignée.
