Le séisme de Pisco du 15 août 2007 : entre urgence et reconstruction

Robert D'Ercole, Jérôme Chandes, Hugo Perfettini et Laurence Audin

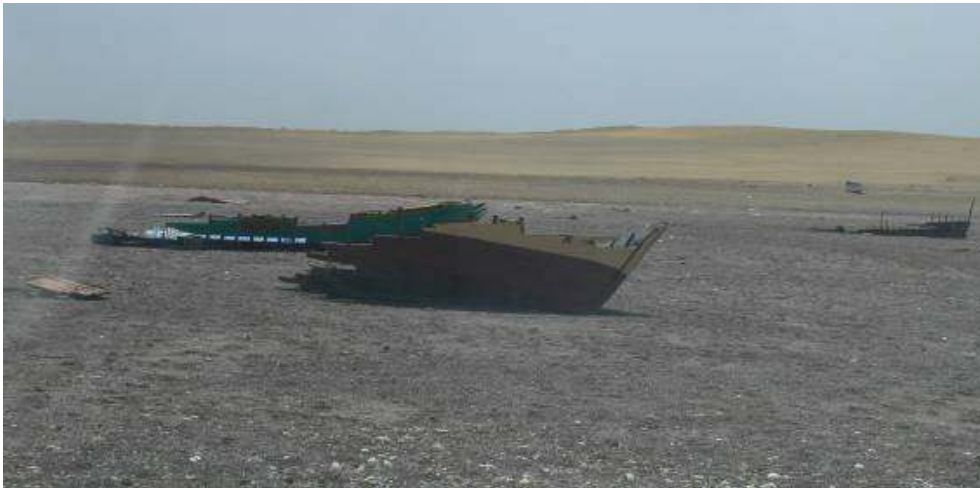
Photo 1 - Bateaux transportés sur plus de 3 km et cassés par le tsunami dans la baie de Lagunillas (sud de la péninsule de Paracas)

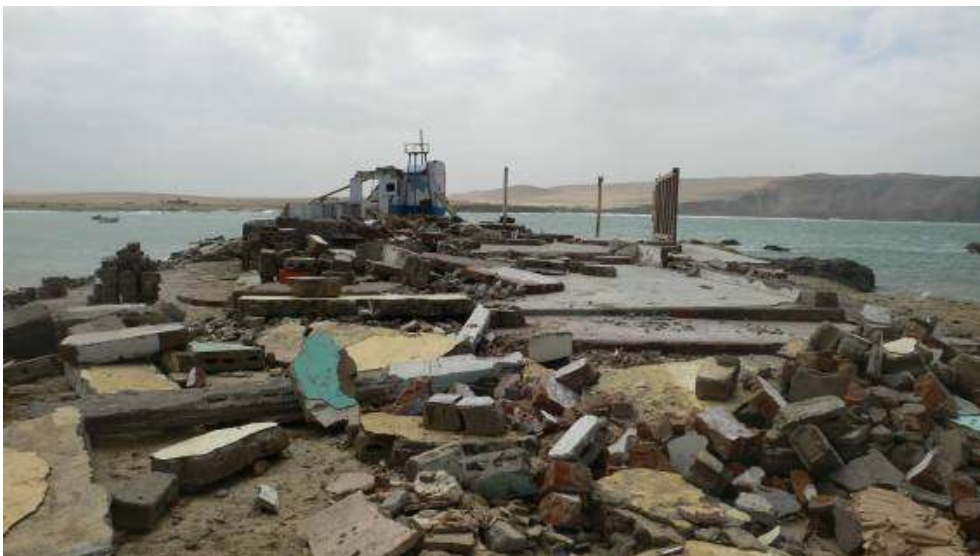
Photo 2 - Destruction par le tsunami d'un site touristique de la pointe de la baie de Lagunillas

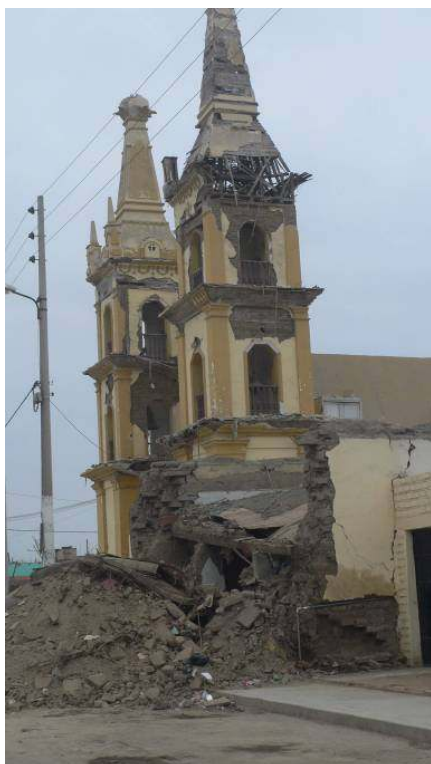
Photo 3 - Destruction de l'église en adobe et en bois de Chinchá Baja.

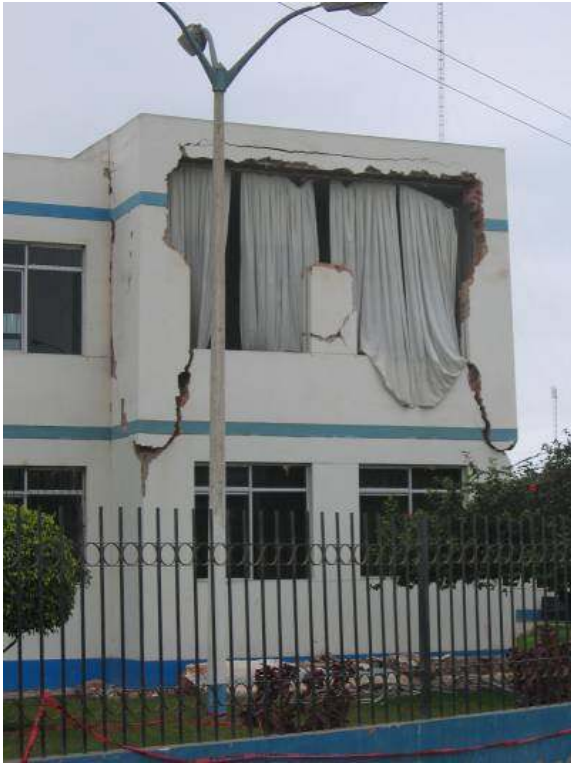
Photo 4 - Destruction partielle de l'hôpital Rene Toche Groppo (Chincha Baja)

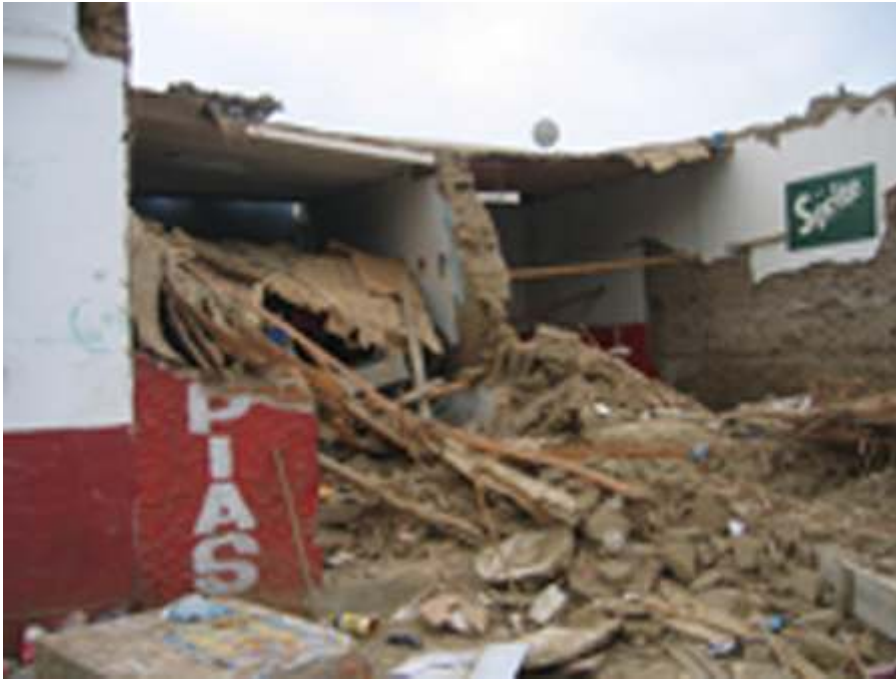
Photo 5 - Destruction d'une maison en adobe à Chincha Alta

- 13 Une répartition sélective des dégâts est notable en fonction du type de construction et du substrat sur lequel les habitations étaient édifiées. C'est ainsi que les constructions en adobe³, pour la plupart réalisées de manière informelle, sans aucune norme antisismique⁴ ont été détruites à près de 80% alors que les constructions en brique ou en béton ont dans l'ensemble mieux résisté. Cependant les dégâts ont concerné tout type de construction lorsque se présentaient des défauts de construction ou lorsque les habitations se trouvaient sur des sols de mauvaise qualité, notamment dans les zones de dépôts

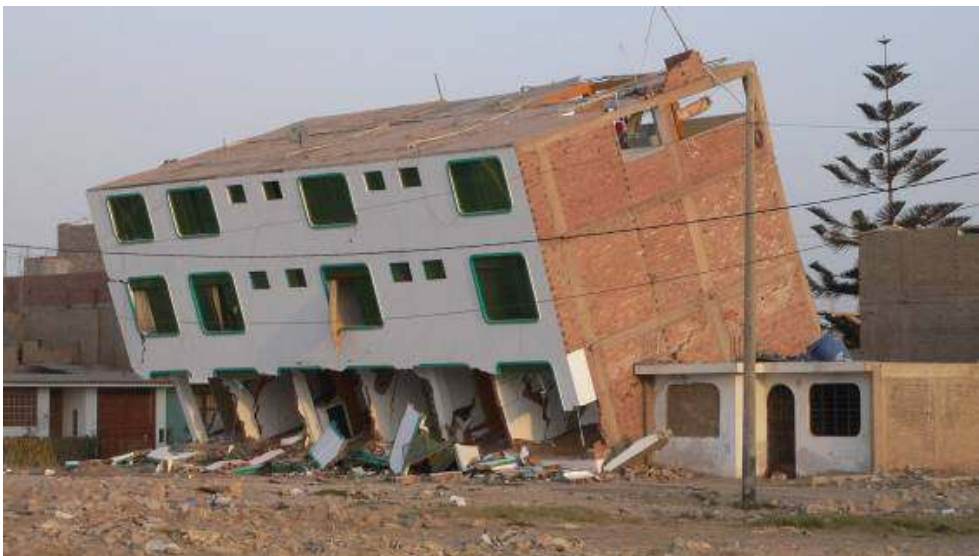
Photo 6 - Dommages à un édifice récent, mal construit (Pisco)

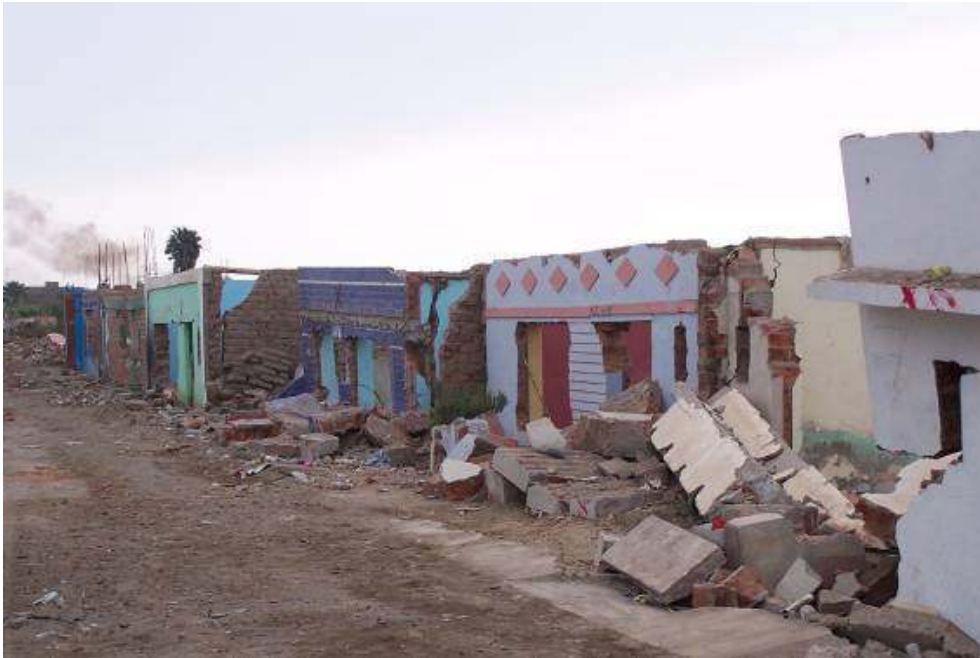
sédimentaires d'origine marine ou fluviale où la nappe phréatique est peu profonde. Des phénomènes de liquéfaction du sol⁵ se sont ainsi produits, déstabilisant et détruisant les habitations comme dans le district de Tambo de Mora où l'ensemble de la communauté (5000 habitants) a été sinistrée. Dans le « vieux » Pisco les dernières constructions de type « colonial » occupées par des institutions publiques du type autorité portuaire ont été détruites.

Photo 7 - Destructions généralisées dans la localité de Tambo de Mora (province de Chincha) principalement liées au phénomène de liquéfaction du sol

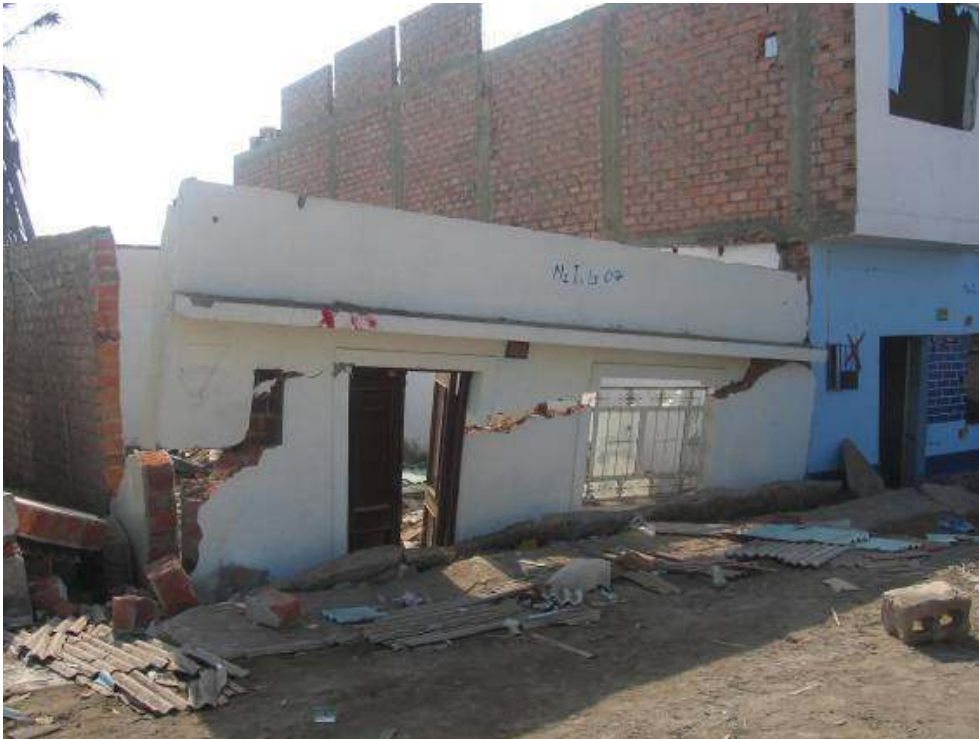
Photo 8 - Effets du phénomène de liquéfaction du sol sur une maison de Tambo de Mora (province de Chincha)

5. Selon le BRGM, la liquéfaction est un phénomène qui se produit sous sollicitation sismique provoquant la perte de résistance d'un matériau sableux saturé en eau. La déconsolidation brutale du matériau se traduit par la déstructuration du sol, rendant particulièrement instables les constructions reposant sur ces formations.
