¿El ocaso de un estilo? Nota preliminar sobre la fachada norte del edificio con torres del Grupo A de Río Bec

Dominique Michelet, Nicolas Latsanopoulos y Julie Patrois

¿ EL OCASO DE UN ESTILO ? NOTA PRELIMINAR SOBRE LA FACHADA NORTE DEL EDIFICIO CON TORRES DEL GRUPO A DE RÍO BEC

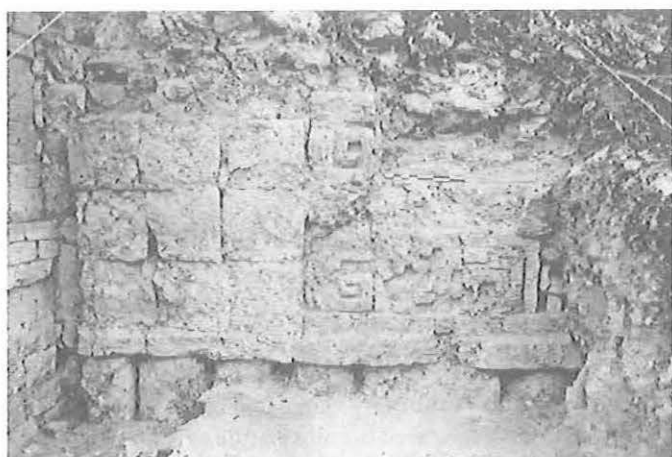
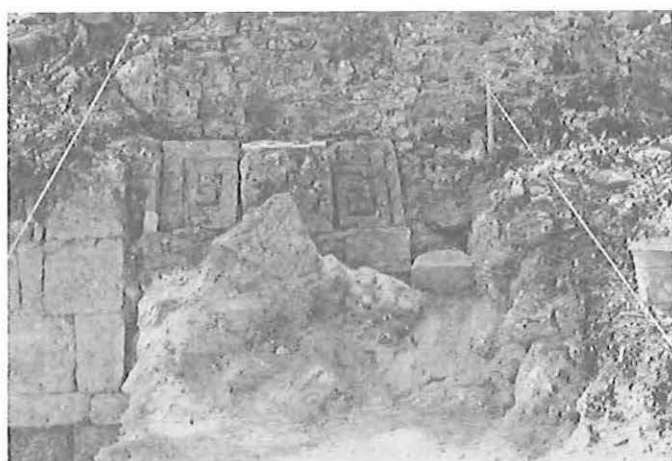
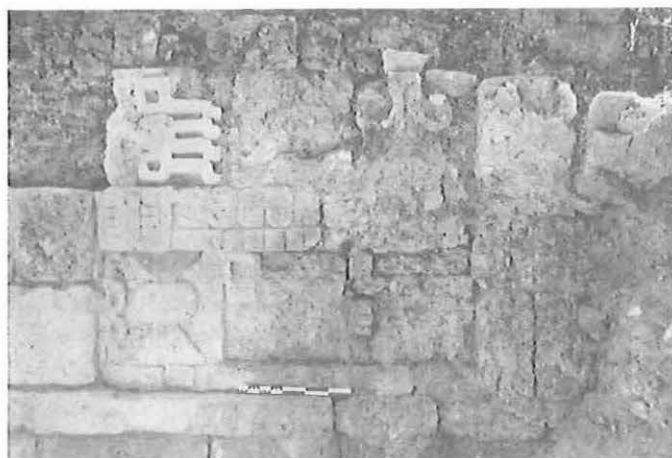
FIG. 2 – En la fachada norte del edificio con torres del Grupo A de Río Bec, paneles decorados en proceso de liberación (desde arriba hacia abajo, Panel I, Panel II y Panel III)

- panel decorado (1), de 1.66 m de ancho : véase Figura 2 (arriba). De él quedaban, encima de una cornisa estrecha, dos registros horizontales separados por los restos de una cornisa de anchura mediana ; el registro superior antaño estuvo encimado por otra cornisa comparable, la cual se adivinaba gracias a lo que permanecía de una de sus piedras en el borde este. Los dos registros horizontales presentan una decoración semejante, construida simétricamente : dos grecas sencillas en ambos lados de una piedra sobre la cual existe un motivo complejo y de composición en parte flexible, con elementos que evocan quizá tallos y bulbos ; por eso lo consideramos tentativamente como un motivo vegetal. Para ser completos, hay que observar que el lado oeste del panel comprendió unos motivos adicionales más pequeños, entre los que subsiste sólo el del registro inferior. En algunas partes de este panel 1, pudo averiguarse que hubo en una época, encima de los motivos esculpidos, una decoración de estuco hoy en día casi completamente desaparecida : Figura 4. No está claro si esta capa formó parte de la decoración inicial (y en este caso lo que se ve ahora, tal vez no tenga mucha relevancia para un análisis iconográfico, ya que nunca habría sido visible), o bien si se trata de un nuevo programa decorativo que vino a cubrir una decoración *princeps*² ;

- el panel decorado que sigue (II) alcanza 1.72 m de ancho (o largo), y forma pareja con el primero : Figura 2 (centro). Conserva de igual manera dos registros horizontales (pero la greca oeste del nivel inferior había perdido la mayoría de su relieve), separados por una cornisa hoy sin decoración visible. Los motivos adicionales – que aquí, siguiendo la simetría, se sitúan al este del panel – están en mejor estado que los del panel I. Todo indica que fueron los mismos en los dos paneles ;

- el panel decorativo más al oeste (III), de 1.62 m de ancho, aunque dividido de la misma manera que los dos anteriores, estuvo ornado por motivos totalmente diferentes : Figura 2 (abajo). En realidad, entre las seis piedras que en los dos registros *in situ* llevaban motivos, solamente tres se conservaron bien : la piedra de abajo al este, con una especie de ampolleta en el centro ; la de justo encima, con una cascada de narices encorvadas de perfil y la de arriba al oeste, en fin, con dos volutas dobles vistas de frente, lo que evoca una lengua bífida desdoblada. Aquí observamos que no hay motivos adicionales en el borde (oeste) del panel. Es verosímil que del otro lado de la puerta de la habitación central, haya existido un panel parecido y simétrico (el cual, cuando sea liberado en el futuro,

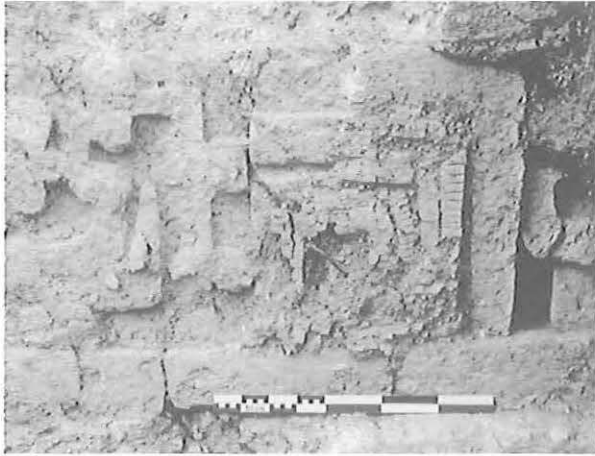
FIG. 4 – Restos de una decoración de estuco encima de una greca esculpida (Panel I)

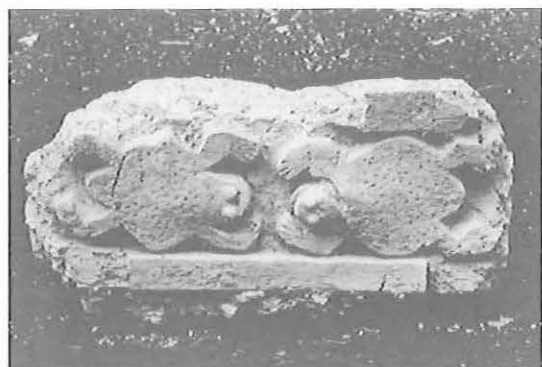
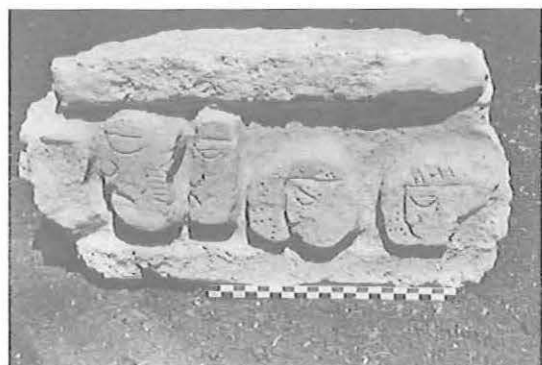
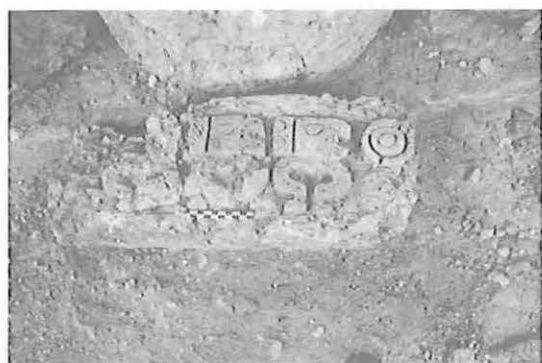
FIG. 6 – Ejemplares de piedras de cornisa con decoración modelada en estuco. La piedra con ranas-sapos fue encontrada en T.8, la con caras humanas de perfil en T.14, la con motivos geométricos en T.9 y la con pseudo-gliños en T.12

vaciones desde la trinchera T.7 hasta la T.14, lo que indica que debía de desarrollarse a lo largo de toda la fachada. Los motivos representados son variados : unos animales, unas caras humanas o diseños geométricos o abstractos, y aun pseudo-glifos : véase la Figura 6. Aunque la pérdida de varias de estas cornisas – su desagregación – pueda haber deformado el corpus³, casi no notamos repetición de motivos : por cierto, hallamos un mínimo de tres especímenes con caras humanas de perfil, pero estas últimas son de tamaños diferentes y se distinguen sobretodo por su estilo ; el único caso de una verdadera réplica podría ser la escena donde dos ranas o sapos, vistos desde arriba, están uno frente al otro pero, si dicha escena se observa completa sobre la piedra de la Figura 6, en el otro ejemplo una de las dos ranas estuvo modelada entre dos piedras, detalle que podría sugerir que la ejecución de esta decoración se hizo sobre piedras ya colocadas en el muro⁴.

Respecto a los estilos, su variedad es pues marcada. No hay mucho en común entre, por ejemplo, la piedra de cornisa esquinera con su representación clásica y ciudadosa del monstruo cósmico (Figura 7) y la piedra de cornisa con las cabecitas humanas de perfil de la Figura 6, cuya ejecución es relativamente somera y que casi parecen caricaturas.

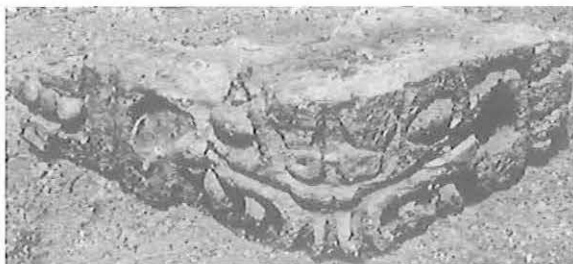
FIG. 7 – Piedra de cornisa esquinera con decoración esculpida y en estuco modelado. Fue hallada en T.13

- Una sola pieza forma la tercera categoría (Figura 7). Si la altura de su parte decorada coincide con la de las pequeñas cornisas (21 cm), presenta al menos una particularidad destacada : la decoración se desarrolla en dos lados perpendiculares entre sí que miden respectivamente 45 y 60 cm de largo, es decir que estamos frente a una piedra (también probablemente de cornisa) esquinera. El motivo representado es el rostro superior del monstruo cósmico, con la nariz exactamente en la yunción entre los dos costados esculpidos y estucados. Esta pieza apareció en T.13, en dos fragmentos que pegan y que forman juntos la casi totalidad de la escultura. Por supuesto, no hay posibilidad de que esta piedra haya ocupado un lugar en la parte baja del muro de fachada ; en efecto, queda perfectamente claro que ninguna de las dos caras decoradas fue embutida en el interior de una mampostería, lo que hubiera podido ser si estuviéramos en presencia de una escultura reutilizada en este edificio. La única opción consiste pues en imaginar que esta cornisa fue localizada justo en la esquina debajo del techo correspondiente a la habitación a, suponiendo al mismo tiempo que la cima del techo del cuarto central (b) se encontraba a un nivel ligeramente más bajo. Esta hipótesis de un cambio de nivel tal vez parezca aventurada a unos, sobretodo tratándose de una sección central más baja que las partes laterales. Sin embargo no hay muchas otras soluciones ; por otra parte, aunque no fue verificado aún, el cierre de bóveda del cuarto central bien parece haberse situado más abajo que aquellos de los cuartos este y oeste. Finalmente el lugar donde se encontró la piedra (T.13), coincide bastante bien con el límite entre los cuartos a y b. De allí la posición que dimos a esta cornisa en la Figura 8.

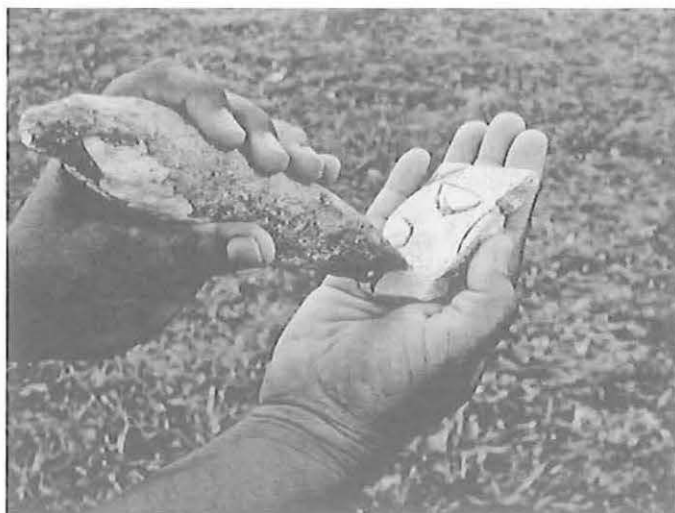
FIG. 9 – Cíncel de sílex que sirvió probablemente para realizar decoraciones de estuco en la fachada norte del edificio con torres del Grupo A de Río Bec

4. El hallazgo, entre los dos primeros tamborcillos del extremo este de la moldura basal, de dos cíncelos de sílex que, según sus partes activas, seguramente han servido para esculpir el estuco, constituye otro argumento a favor de esta hipótesis : Figura 9.
